## 9. Ulkoseinät, julkisivut ja parveke

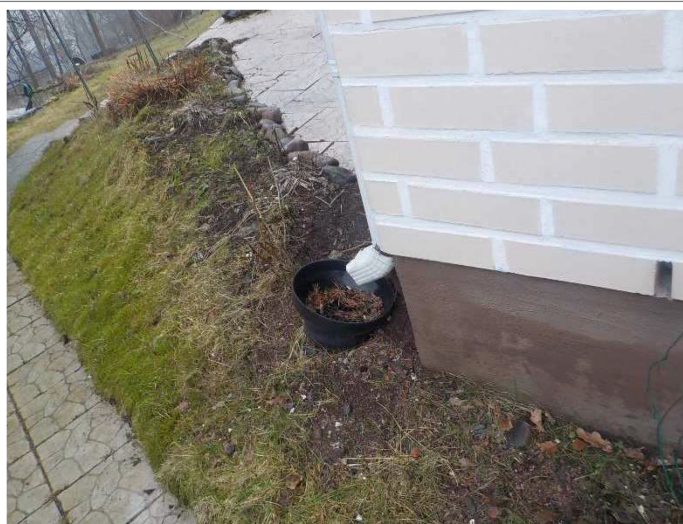
Yleiskuva.

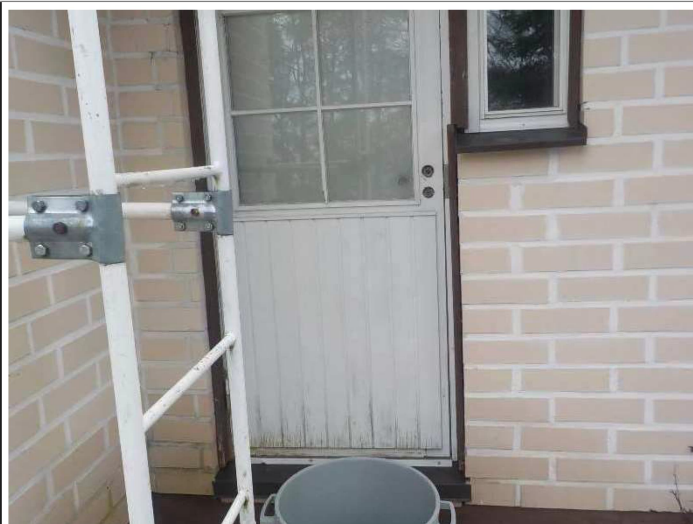
Teknisen tilan ulko-ovi.

- Huolto-/kunnostustoimenpiteet ovat tarvittavilta osin ajankohtaisia. Mm. teknisen tilan ulko-oven uusimista suositellaan. Ikkunoiden ja ulko-ovien normaalit huoltokäsittelyt, huollot ja uusimiset aina tarpeen mukaan. Yleensä ulko-ovia joudutaan vuosikymmenten varrella myös uusimaan.

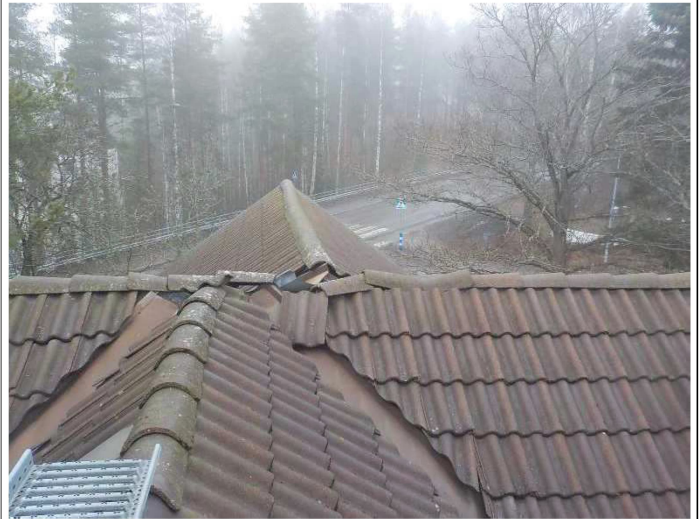
Piippu.

| <b>TOIMENPIDESUOSITUS</b> | <ul style="list-style-type: none"> <li>Vesikatteen uusimissuositus, ks. kohta 13.</li> <li>Vesikate on syytä puhdistaa säännöllisesti. Mahdolliset rikkoutuvat katetiilet on aina syytä vaihtaa ehjiin. Nykyisellään vesikatetta on syytä tarvittavilta osin tiivistää.</li> <li>Kourut puhdistetaan syksyisin ja tarvittaessa keväisin. Kourujen kallistukset, tiiveys ja tuenta on syytä tarkastaa keväisin lumien sulamisen jälkeen.</li> <li>Piipun pellitysten saumojen tiiveydestä tulee nykyisellään huolehtia. Piipun sadehatun asennusta suositellaan.</li> </ul> |

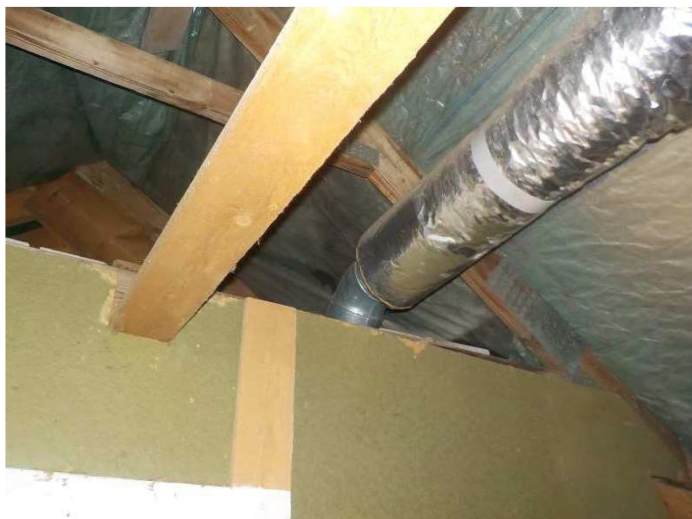
| <b>ALUSKATE</b> | <ul style="list-style-type: none"> <li>Aluskate on asennettu. Aluskatteessa havaittiin paikoin mm. ruhjeita ja epätiiviyttä kohtia sekä osin selvemmin ikääntymistä ja ryppyjä. Muutamissa kohdin aluskatteen yläpuolelle havaittiin kertyneen selvemmin roskaa.</li> <li>Aluskatetta ei ole myöskään mm. asennettu näkyviltä osin tiiviisti vesikaton läpivientejä vasten. Aluskatteen ja ruodepuiden välissä ei ole koro-kerimoja.</li> </ul> |

Aluskatetta.
