Kuntotarkastus

Joukolantie 17
54500 Taavetti

Tarkastuspäivä
05/03/2026

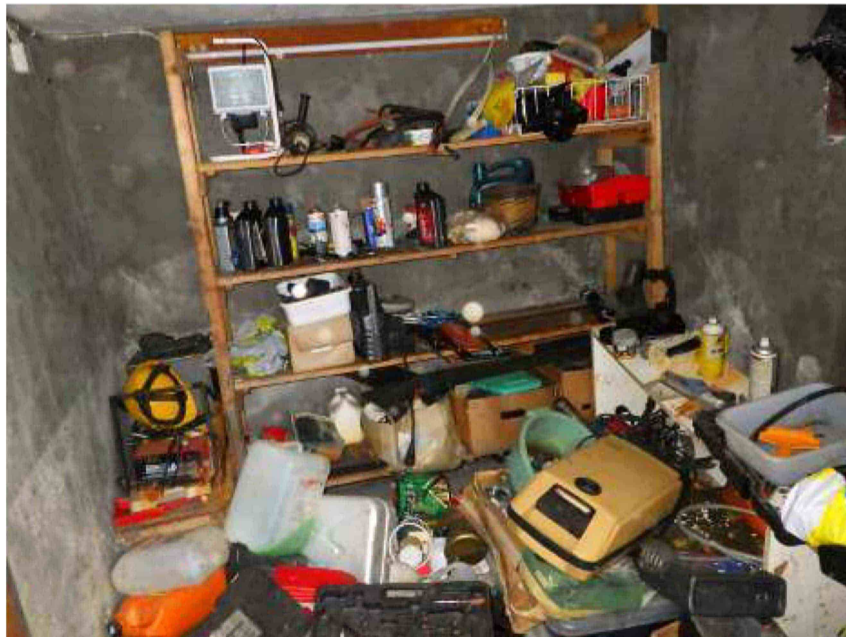
5. Kellari

- Kellarin osalla havaittiin kosteutta lähes kauttaaltaan lattiassa ja seinien alaosissa. Havaitut kosteudet johtuvat maaperästä rakenteisiin siirtyvästä kosteudesta ja ovat tyypillisiä tämän aikakauden rakennuksille. Kosteus ei yleensä heikennä kiviaineisten rakenteiden kestävyyttä, mutta kosteiden rakenteiden päällä olevat pinnoitteet saattavat kosteusvaurioitua ja niihin voi muodostua mikrobikasvustoa. Tilojen käyttötarkoituksen huomioiden ei kosteus nykyisessä laajuudessaan aiheuta toimenpiteitä. Tiiviiden pintamateriaalien käyttämistä pinnoitteina tulee välttää, samoin asentamasta kiinteitä umpinaisia kalusteita suoraan rakennetta vasten, jolloin kosteus ei pääse poistumaan vaan se voi tiivistyä rakenteeseen. Jos kellarin tehdään korjaustöitä tai kellarin käyttötarkoitus muuttuu, tulee kosteus huomioida.

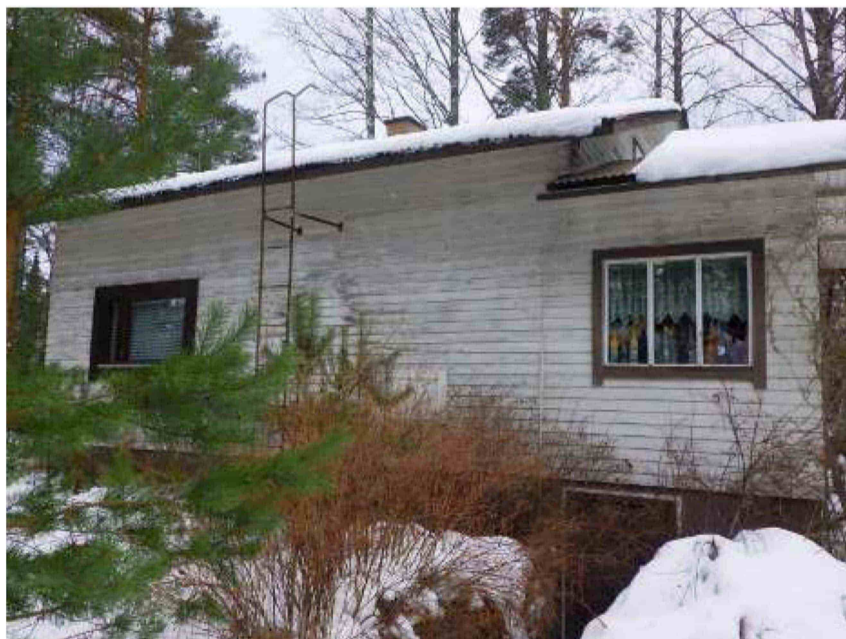
10. Julkisivua

- Kohteen ulkoseinät ovat tiiviisti pinnoitettuja sekä rakenne on tuulettumaton tai heikosti tuulettuva. Kokemuksen mukaan sisäilman kosteus voi tiivistyä haitallisessa määrin tiiviin pinnoitteen alle aiheuttaen rakenteisiin vaurioita. Rakenne on luokiteltu riskirakenteeksi kuntotarkastuksen suoritusohjeessa (KH 90-00394). Rakenteen kuntoa ei kuntotarkastusmenettelyllä voida riittävän kattavasti selvittää.

- Ulkoverhous on ylittänyt teknisen käyttöikänsä ja sen uusimistarpeeseen tulee varautua. *Puuverhouksen tekninen käyttöikä on normaalirasituksessa 50 vuotta (RT 103765, Kiinteistön keskimääräiset tekniset käyttöiät ja kunnossapitojaksot, rakennustekniikka, 2025).*

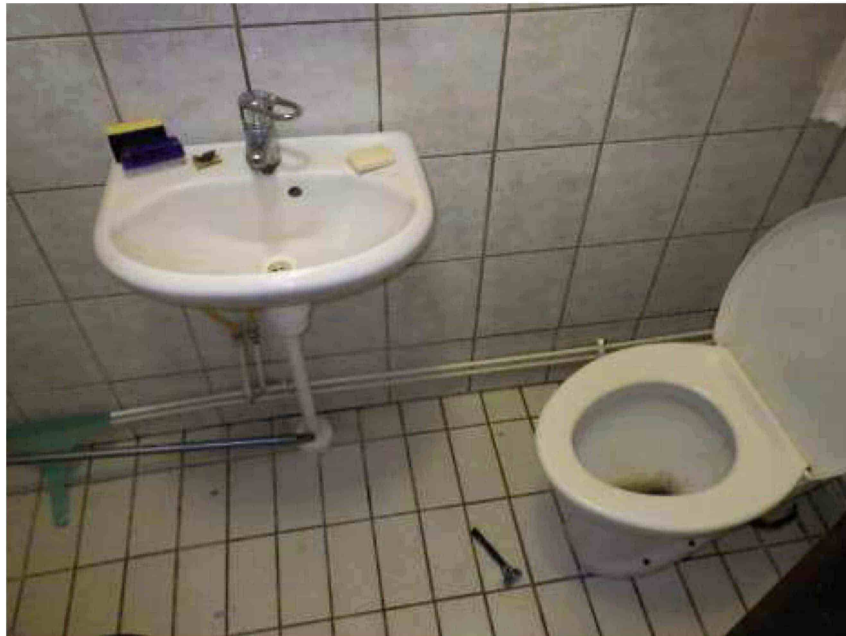
26. Kylpyhuonetta

- Märkätilassa ei tarkastuksen yhteydessä havaittu merkittävästi kosteutta tai viitteitä rakenteellisista vaurioista, mutta märkätilan lattian ja seinien mahdolliset vedeneristeet / kosteussulut ovat teknisen käyttöikänsä päässä. Suositellaan tilojen korjaamista nykymääräyksiä mukaiseksi. Korjauksen yhteydessä tulee taustarakenteiden kunto tarkastaa.

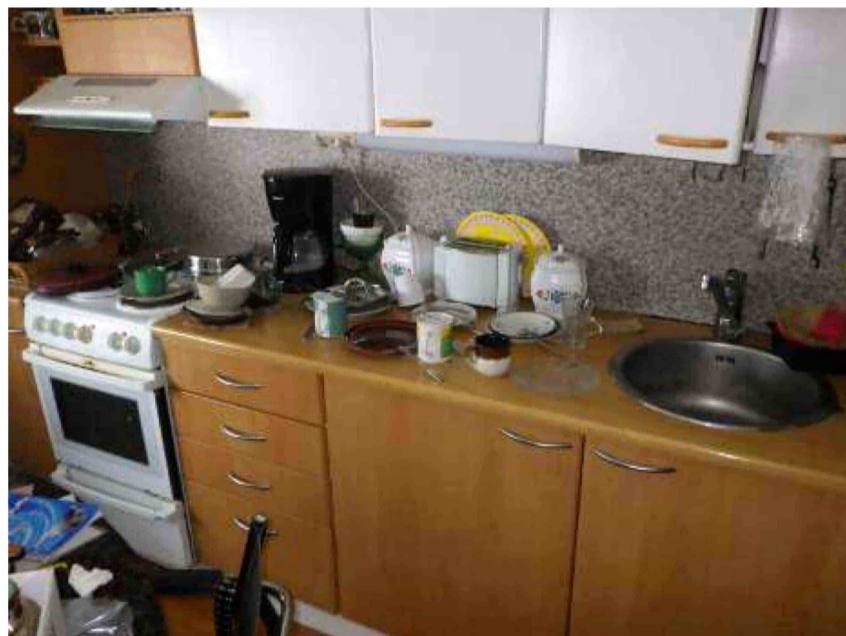
33. Keittiötä

- Astianpesukoneen alapuolelle ei ole asennettu valumasuojakaukaloa. *Rakenteellisilla ja LVI-teknisillä ratkaisuilla estetään veden tunkeutuminen rakenteisiin ja ohjataan vuotovedet näkyville, jotta ne ovat varhain havaittavissa. Esimerkiksi astianpesukoneen alle sijoitetaan lattiamateriaali, joka estää vuotovesien tunkeutumisen ympäröiviin rakenteisiin ja ohjaa vuotovedet näkyville. Lisäksi vuotovesien havaitsemiseen voidaan lisävarusteena käyttää sähköistä vuodonilmaisinta tai lattiamateriaalin päälle asennettavaa vuotokaukaloa, joka ohjaa vuotovedet näkyville. (Ympäristöministeriön ohje rakennusten kosteusteknisestä toimivuudesta, 2020)*

Suosittelaa valumasuojakaukalon asentamista astianpesukoneen alle.

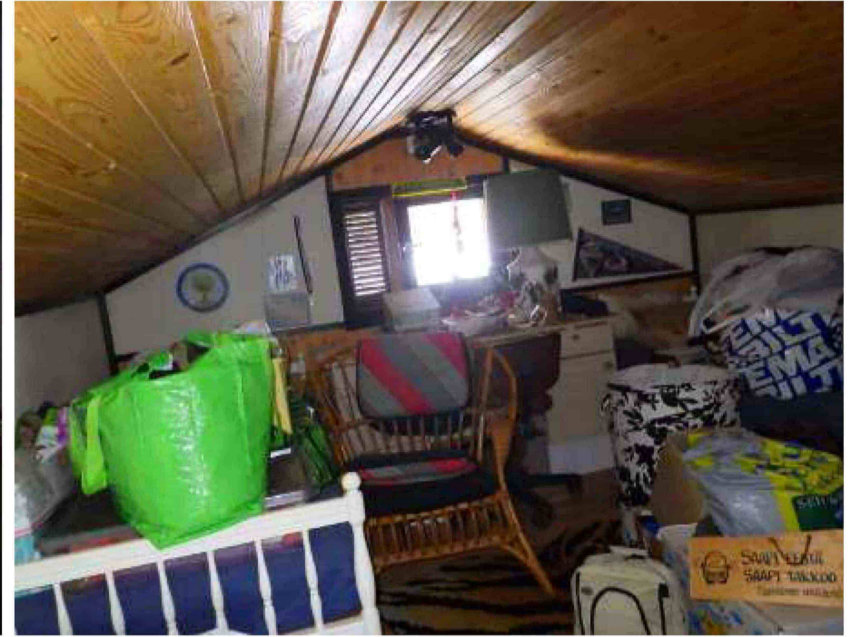
39. Parvi

- Sisätiloissa on paljon tavaraa, mutta näkyvillä olevissa pinoissa havaittu huomautettavaa.
- Parven portaiden käsijohde puuttuu. Tämä aiheuttaa käyttöturvariskin.

Suosittelaa käsijohteen asentamista.

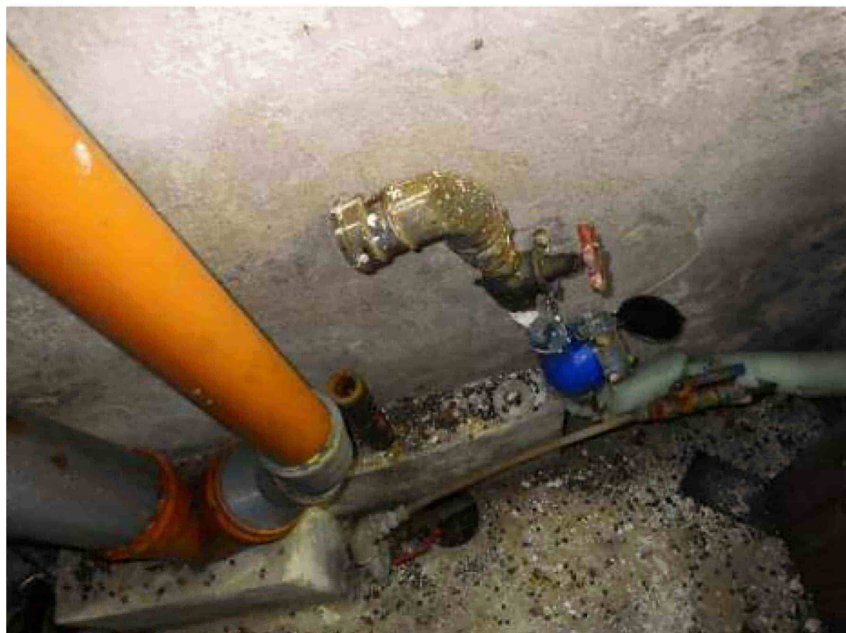
44. Vesimittari

- Vesimittari sijaitsee kellarissa.

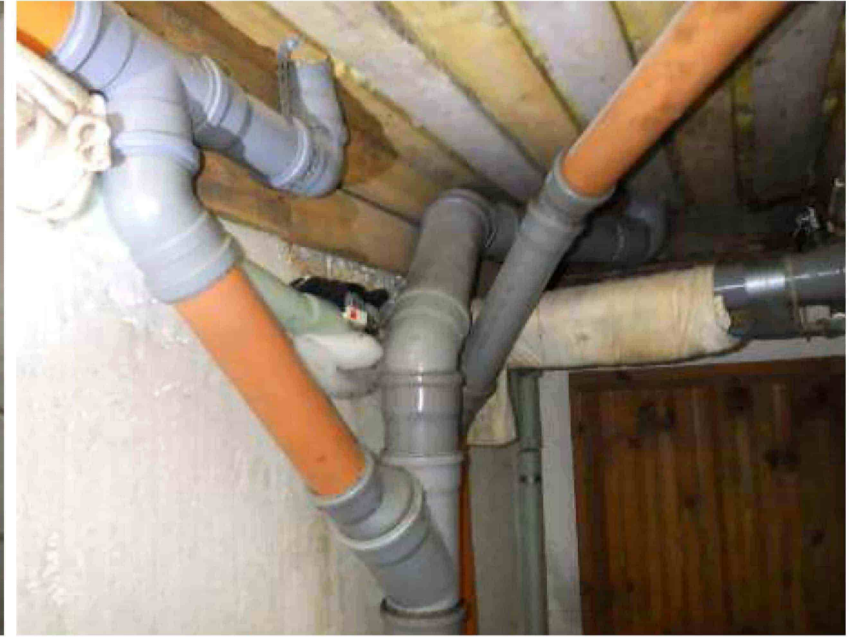
47. Havainnot viemäriputket

- Viemäreissä ei havaittu näkyvillä osilla viitteitä vaurioista tai puutteita.
