# Kuntotarkastus

Ahmankuja 12  
55420 Imatra

Tarkastuspäivä  
19/03/2026

Tarkastuksen kohteena oli vuonna 1955 rakennettu kaksikerroksinen omakotitalo, jota on laajennettu n. vuonna 1979.

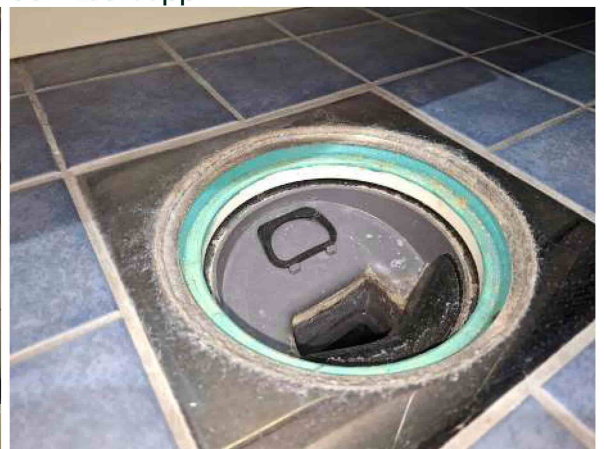
38. Yläkerran WC:n lattiakaivo

- Lattiakaivossa ei havaittu puutteita tai vaurioita.

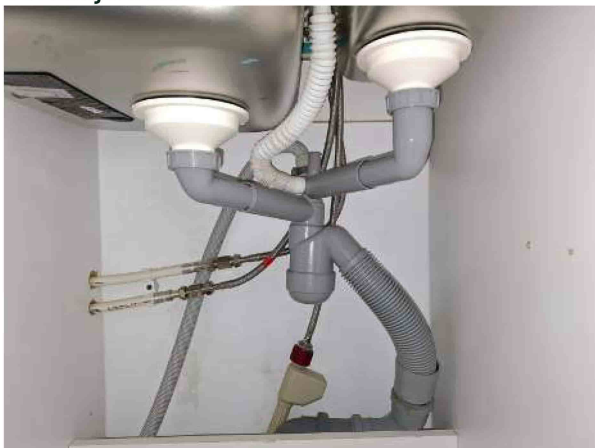
- Tiloissa ei havaittu huomautettavaa.

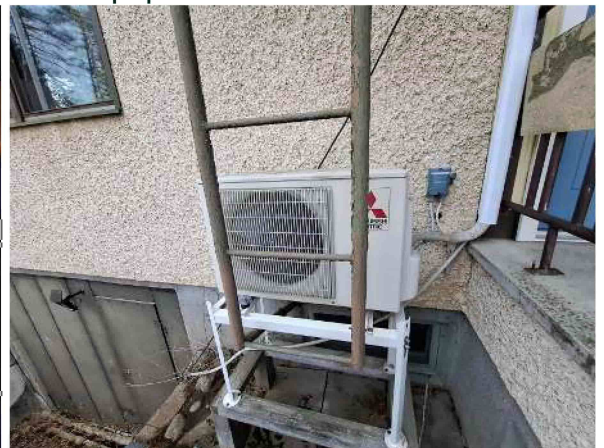
- Lämmityskattila on asennettu saadun tiedon mukaan vuonna 2007 ja sijaitsee pannuhuoneessa. Ei havaittu huomautettavaa.
- Lämmitysjärjestelmän näkyvillä osilla (patterit sekä niille tulevat putket) ei havaittu vuotoja tai vaurioita.
- Öljysäiliötä ei ole saadun tiedon mukaan tarkastettu. *Maanalaiset öljysäiliöt tulee tarkastaa ensimmäisen kerran 10 vuoden kuluttua käyttöönotosta ja sen jälkeen tarkastuksessa annetun kuntoluokan mukaan, metallisäiliöt kuitenkin vähintään 5 vuoden välein ja muut kuin metallisäiliöt vähintään 10 vuoden välein. Nämä ovat suosituksia (KTM päätös N:o 344 / 10 §), mutta määräyksiä jos kohde sijaitsee tärkeällä pohjavesialueella.*

58. Lämpöpatteri

59. Lämpöpatterin termostaatti

60. Rakennuksessa on kaksi ilmalämpöpumppua
