# Kuntotarkastus

Kaskitie 28, 06150 Porvoo

Tarkastuspäivä  
02/03/2026

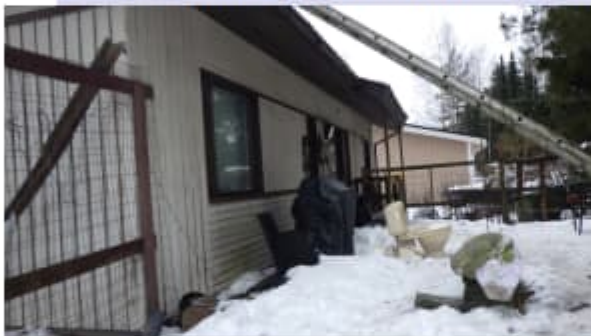
11. Julkisivua

- Räystäiden puuosissa havaittiin pintakäsittelyiden kulumaa. Puuosissa saattaa olla joitakin vaurioituneita kohtia maasta käsin tarkasteltuna. Takasivun katoksessa havaittiin vinoumaa.

**Suosittelaa räystäiden kunnostusta ja katoksen rakenteiden korjausta / oikaisua.**

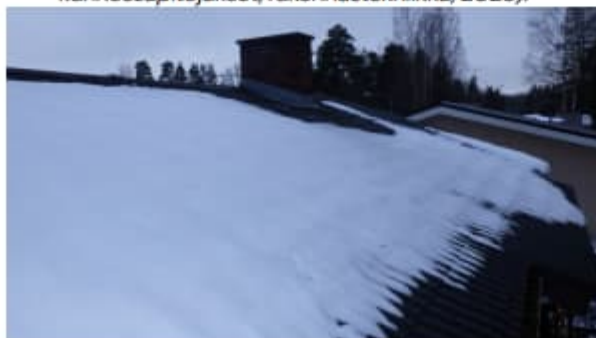
17. Vesikattoa

- Vesikate on ylittänyt teknisen käyttöikänsä ja sen uusimistarpeeseen tulee varautua. *Profiilipeltikatteen tekninen käyttöikä on normaalirasituksessa 40 vuotta (RT 103765, Kiinteistön keskimääräiset tekniset käyttöiät ja kunnossapitajakset, rakennustekniikka, 2025).*

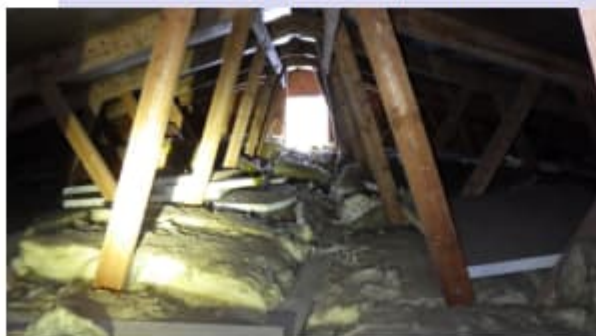
19. Yläpohjatilaa

- Viemärin tuuletusputkea ei ole lämmöneristetty yläpohjatilassa osalla. *Lämmöneristeiden puuttuminen aiheuttaa kylminä vuodenaikoina riskin tuuletusputken jääytymisestä umpeen sekä kosteuden tiivistymisestä tuuletusputken sisään ja veden valumisesta rakenteisiin, mikäli putkien liittokseen tiiveydessä on puutteita.*

**Suositellaan viemärin tuuletusputken lämmöneristämistä yläpohjatilassa osalla.**

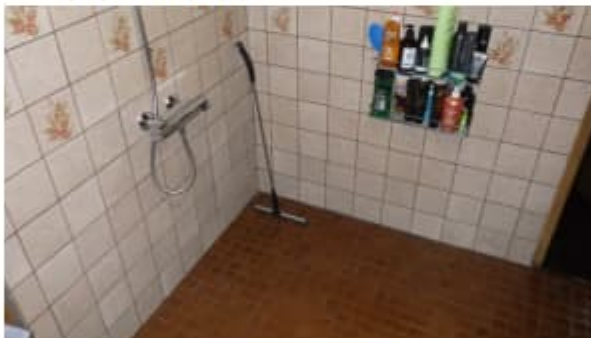
24. Pesuhuone

- Laatoituksissa havaittiin alustaansa puutteellisesti kiinnittyneitä tai irronneita 'kopolaattoja'. Kopolaatat eivät aiheuta toimenpiteitä niin kauan kuin saumat ovat ehjät ja laatat eivät irtoa kokonaan. Laatat suositellaan kiinnitettäväksi mikäli ne irtoavat kokonaan. Seinien laatoituksissa on joitakin halkeamia.
- Nurkkien tiivistyksissä havaittiin paikoin puutteita.

- Märkätilat ovat alkuperäiskuntosia. Tilojen rakenteet ovat teknisen käyttöikänsä lopussa ja niiden remontoiminen nykyvaatimustasolle on suositeltavaa. Remontin yhteydessä tulee taustaraenteiden kunto ja kosteustilanne tarkemmin tutkia. 1980-luvulla ja 1990-luvun alkupuolella rakennetuissa märkätiloissa käytettiin yleisesti kosteussulkusivelyjä. (tekninen käyttöikä 15–18 vuotta, RT 103766, Kiinteistön keskimääräiset tekniset käyttöiät ja kunnossapitojaksot, rakennustekniikka, 2025). Remontin yhteydessä tulee huomioida nykyiset määräykset.
- Pesutilojen maanvastaisissa seinissä riskirakenteita, mikä tulee huomioida remontissa. Riskirakenteet ks. tarkemmin kohta 9.

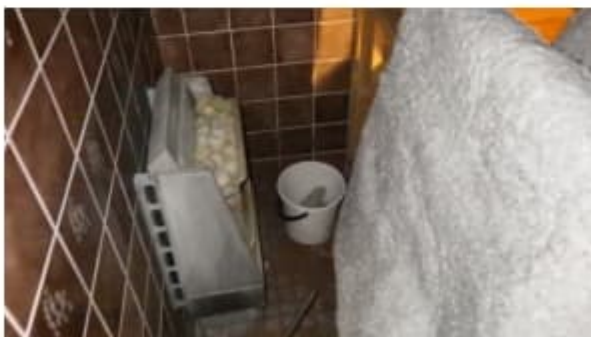
26. Sauna

- Saunassa havaittiin, ettei jalkalistaosan laatoitusta ja seinien alumiinitivistyspaperia ole liitetty toisiinsa. Jalkalistaosan laatoitus on liitettävä vedenpitävästi seinän alumiinipaperiin estämään kosteuden (roiskevedet, ilman kosteus) pääsy seinärakenteisiin. Paneloinnin takana ei ole mainittavaa tuuletusrakoa. Asia tulee huomioida seuraavan remontin yhteydessä.
- Laatoituksissa havaittiin alustaansa puutteellisesti kiinnittyneitä tai irronneita 'kopolaattoja'. Kopolaatat eivät aiheuta toimenpiteitä niin kauan kuin saumat ovat ehjät ja laatat eivät irtoa kokonaan. Laatat suositellaan kiinnitettäväksi mikäli ne irtoavat kokonaan. Oviaukon kohdalta puuttuu laattoja.
- Muilta osin ei havaittu huomautettavaa päällisin puolin tarkasteltuna.

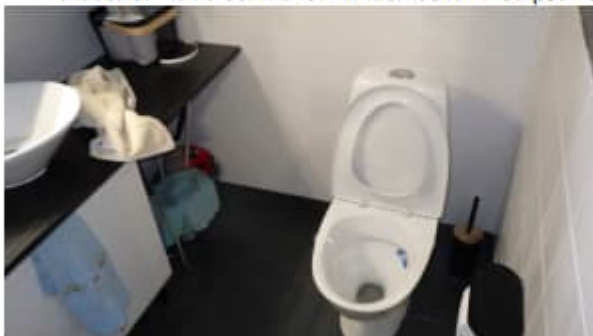
27. Wc

- Lattian laatoituksessa havaittiin joitakin alustaansa puutteellisesti kiinnittyneitä tai irronneita "kopolaattoja". *Kopolaatat eivät aiheuta toimenpiteitä niin kauan kuin saumat ovat ehjät ja laatat eivät irtoa kokonaan. Laatat suositellaan kiinnitettäväksi mikäli ne kokonaan irtoavat.*
- Tilassa ei muilta osin havaittu huomautettavaa päällisin puolin tarkasteltuna.

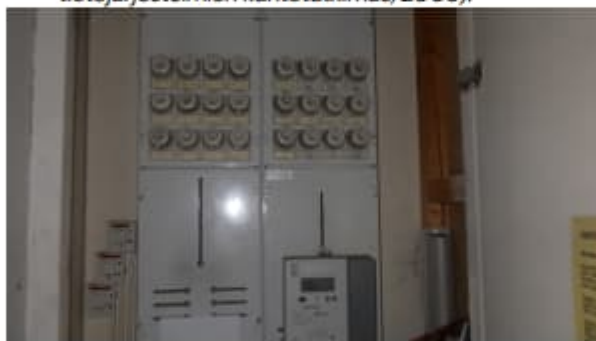
29. Sulaketaulu

- Osia sähköjärjestelmistä lähestyy teknisen käyttöikänsä loppua ja niiden uusimistarpeeseen tulee varautua. Sähköjärjestelmän osien tekninen käyttöikä on pääosin noin 30–50 vuotta. (ST 97.00, Sähkö- ja tietojärjestelmien kuntotutkimus, 2005).
