RAKENNUSVALVONTA  
S.AHOKAS OY

**KETUNKORVENTIE 44, 40950 MUURAME** 1(37)  
Omakotitalot 1980-luku

## Asuntokaupan kuntotarkastus

Ketunkorventie 44, 40950 Muurame

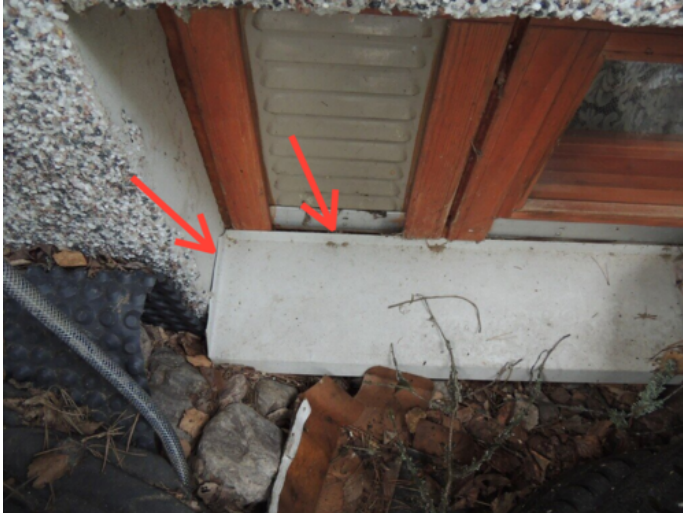
- ⚠ Ikkunavesipeltien liittymät ovat yleisesti tiiviit, kallistus ja tippanokka ovat riittävät. Alakuistin vesipelleissä kallistus niukka, yläpihan puolelta pesuhuoneen ikkunan vesipellin liitokset epätiivit. (Ks. kuvat 26-28)

**Kuva 26** pesuhuoneen ikkunan vesipellin liitokset epätiiviit.

- Toimenpide-ehdotus: Vesipeltien liitoskohtia tulee varautua tiivistämään, sekä peltien kallistuksia parantamaan puutteellisilta osin.

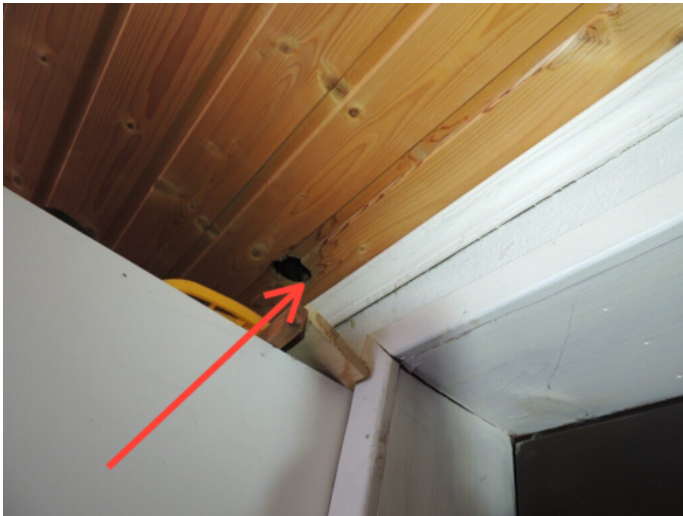
**Kuva 34**

- ⚠ Alakerrassa kuistin liittymäkohdassa kastumajäljet katossa. (Ks. kuva 34)  
- Toimenpide-ehdotus: Vesikatteen liittymän korjaamiseen tulee varautua. Samalla suositellaan avaamaa ja tarkastamaan alusrakenteen kunto.
- Muilta osin asuintilojen pinnoilla ei havaittu kastumiseen viittaavia värjäytymiä. (Ks. kuvat 35-40)

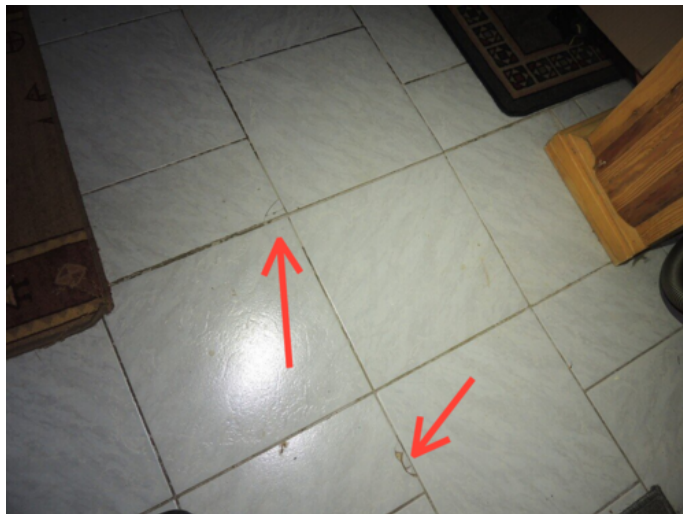
**Kuva 44** Rikkolaattoja

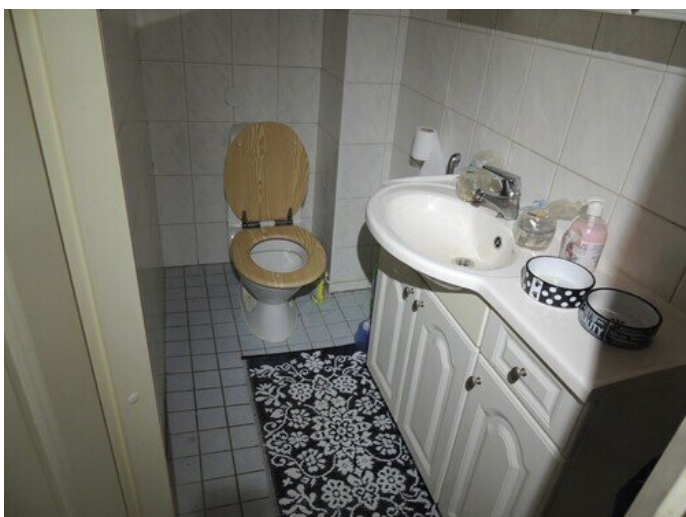
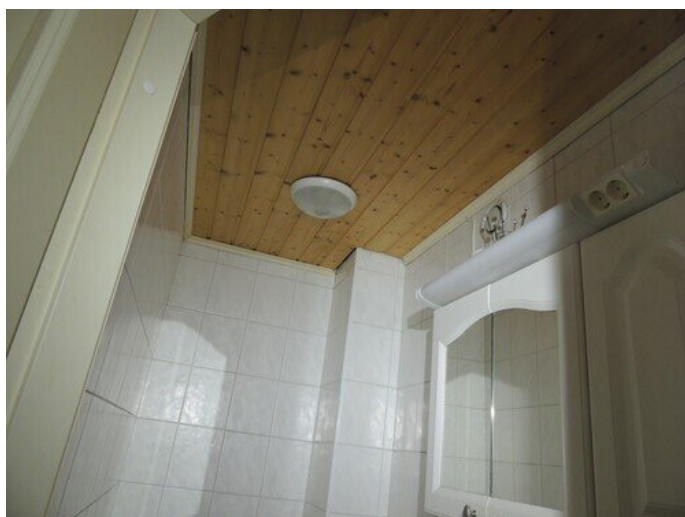
- Toimenpide-ehdotus: Laattasaumojen ja silikonien huoltotiivistykseen/uusimiseen on suositeltavaa varautua.
- ▲ Lattia ja seinät on laatoitettu. Silikonisaumauksissa esiintyy ikääntymistä ja huollon tarvetta. (Ks. kuvat 52-54)

- Toimenpide-ehdotus: Silikonien uusimiseen on suositeltavaa varautua. (vanhaa silikonista poistaessa tulee varoa alla olevaa vedeneristettä)

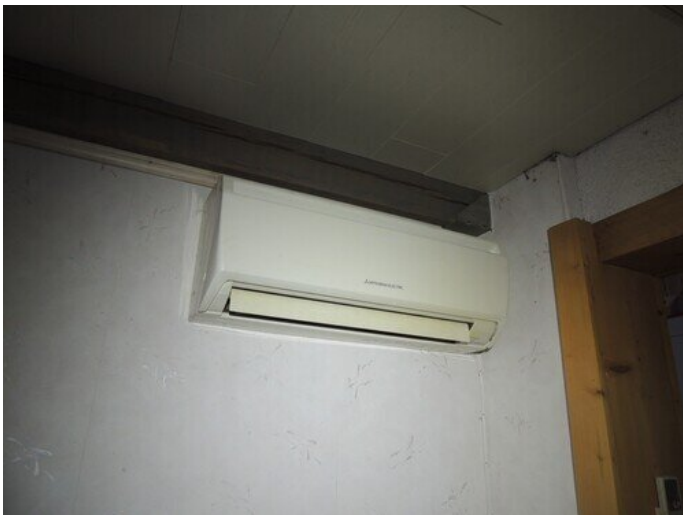
- Alakerrassa ilmalämpöpumppu, keskikerroksessa irtopattereita, pesutiloissa lattialämmitys. Olohuoneessa mahdollisesti lattia- tai kattolämmitys. Lämmitysjärjestelmien toimintaa ei koestettu. (Ks. kuvat 67-68)  
- *Toimenpide-ehdotus: Ilmalämpöpumpun huolto on suositeltavaa tilata.*

**Kuva 67** Alakerrassa ilmalämpöpumppu, sisäyksikössä laakeri tms pitää ääntä.
