## Tutkimusraportti

**Osoite:** Sääskenkatu 17  
15800 LAHTI

Alapohja- ja seinärakenteiden kuntotutkimus ulkopuolella havaittujen lahovaurioiden ja sisäilmassa havaitun hajuhaitan vuoksi.

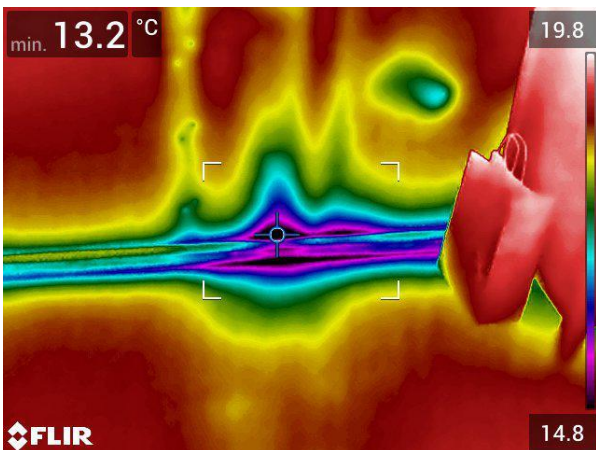
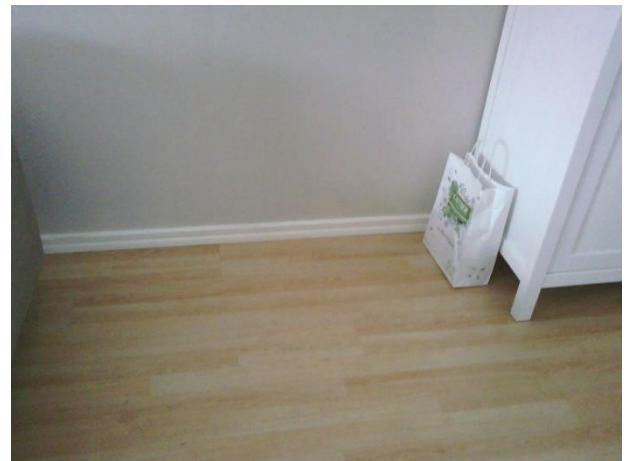
Ilmavuotopaikka keittiön ja olohuoneen välissä.

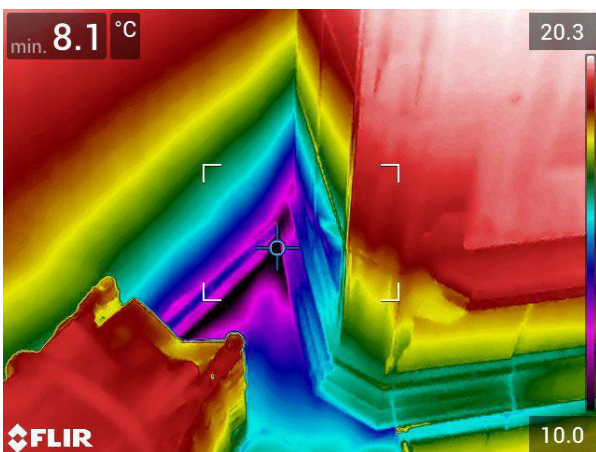
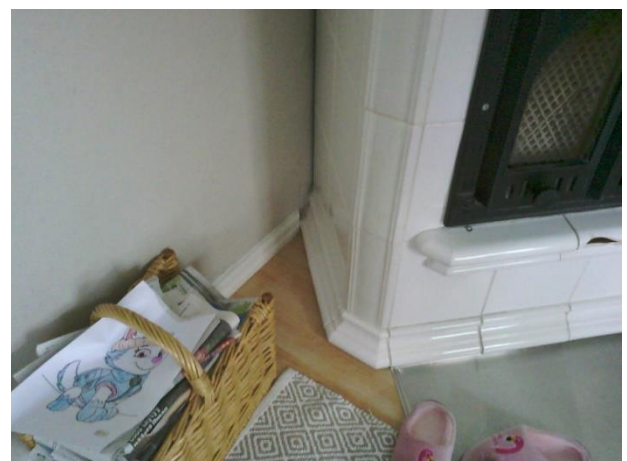
Ilmavuotopaikka takan kohdalla.

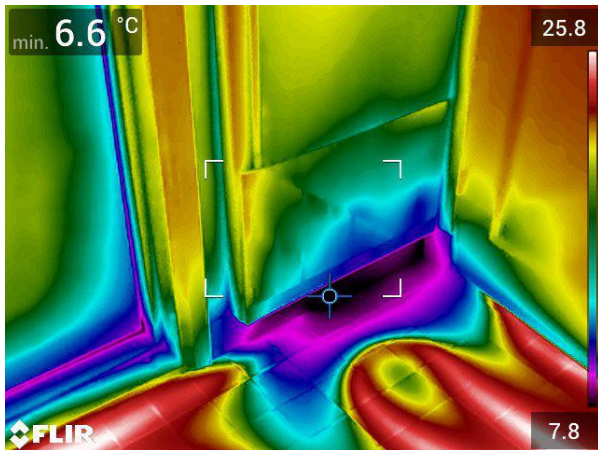
Ilmavuotopaikka kodinhoituhuoneessa.

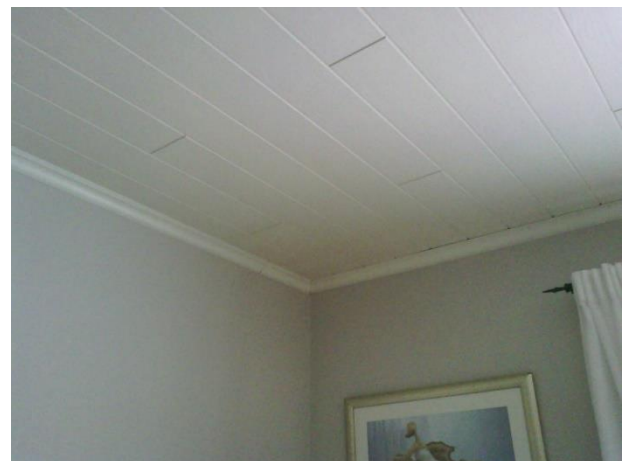
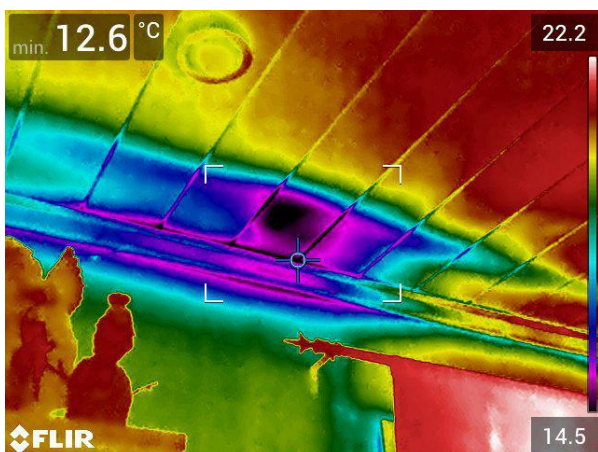
Eristevirhe välipohjan kohdalla (keittiö).

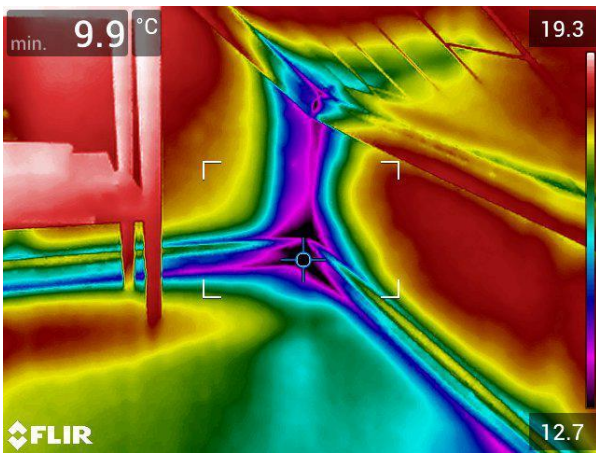
Ilmavuotopaikka välipohjan kohdalla (makuuhuone 2).

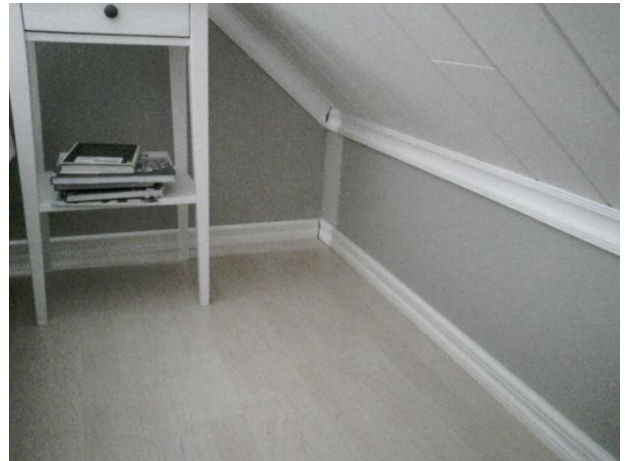
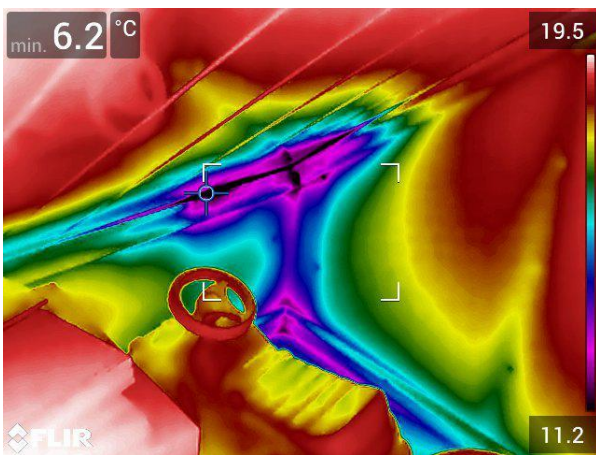
Ilmavuotopaikka välipohjan kohdalla (makuuhuone 3).

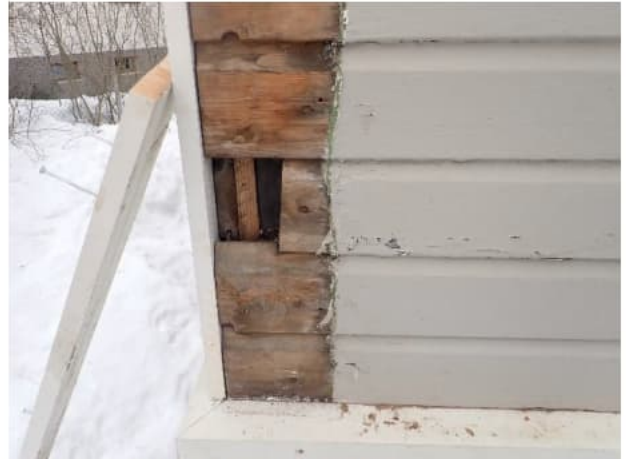
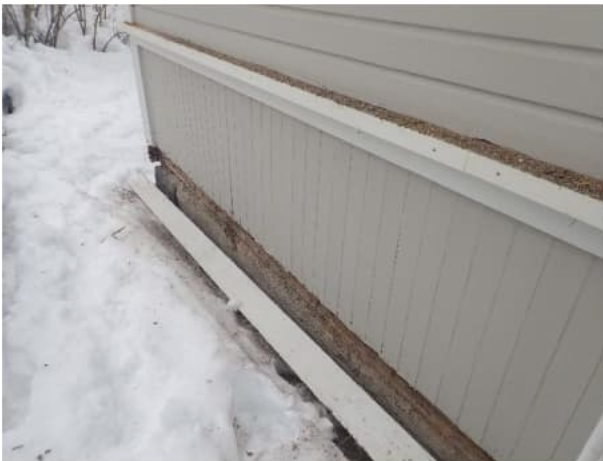
Kadunpuolen seinärakenteessa ei havaittu alempana merkkejä lahovaurioista.

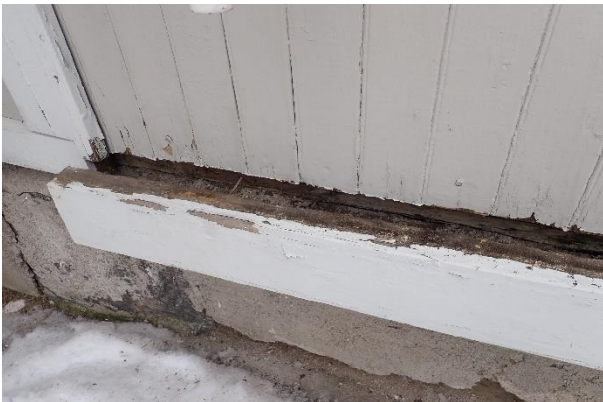
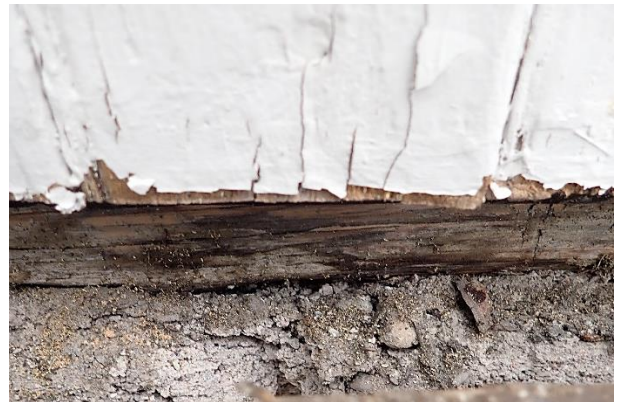
Seinän alaosassa on riski seinärakenteen vaurioitumiselle, koska seinäpintaa pitkin valuva vesi voi päästä seinän alaosassa olevan vuorilaudan taakse (ks. valokuvat), sokkelin päälle ja kastella seinän alaosaa. Pihan puolella alapuussa oli vähäisiä kosteusjälkiä (oikea kuva), mutta ei lahovaurioita.

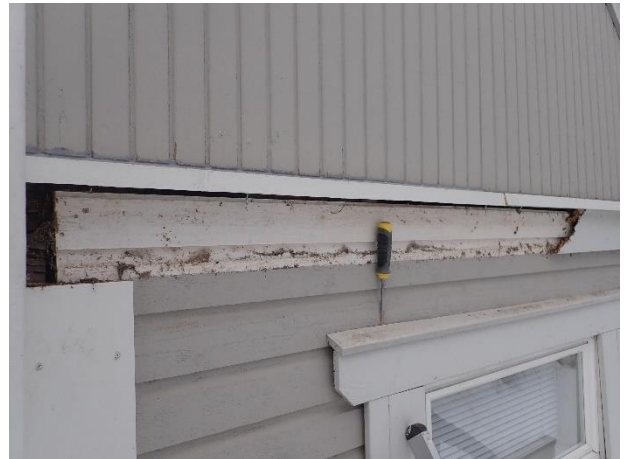
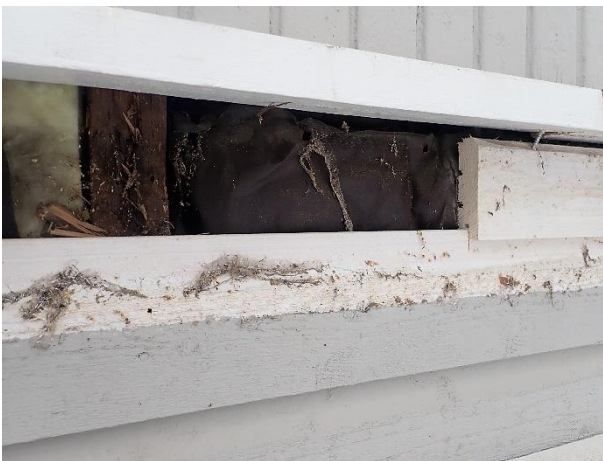
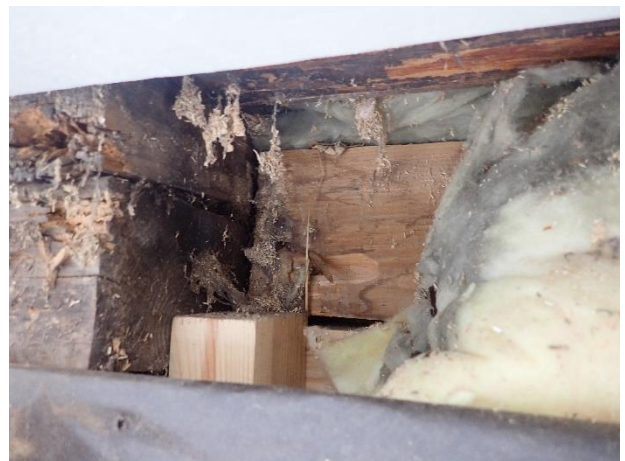
Pesuhuoneen kohdalla villaeriste oli paneelin taustalla osittain paljaana. Mineraalivilla on alttiina ulkoilman vaikutuksille.

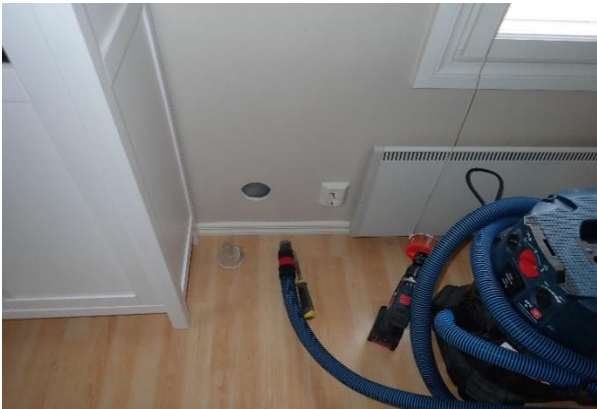
Seinärakennetta avattiin myös sisäpuolelta lattiapinnan yläpuolelta. Rakenneavauskohdassa oli voimakas mikrobivaurioon viittaava haju. Seinän villaeristeestä otettiin materiaalinäyte (näyte 6). Näytteessä oli kosteusvauriota indikoivia mikrobisukuja, joka viittaa mikrobivaurioon näytteenottokohdan läheisyydessä.

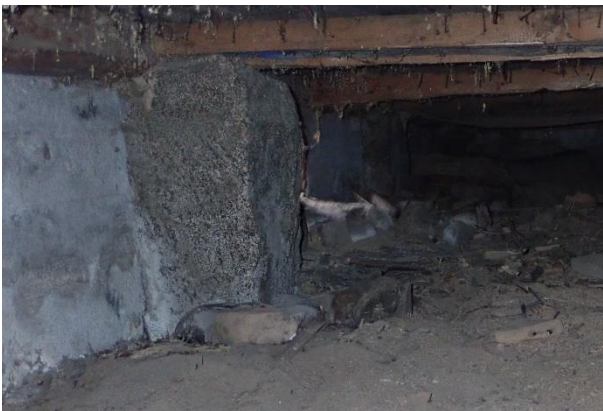
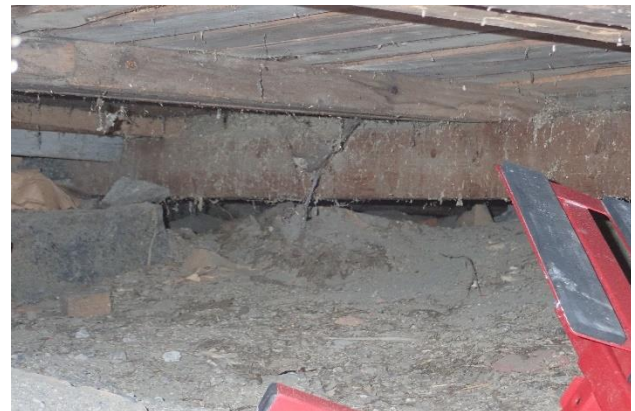
Tuuletustilan pohjalla on kosteutta heikosti läpäisevä maa-aines. Tuuletustilaan pääsevä kosteus pitää tuuletustilan pohjan kosteana. Maaperän päällä on myös orgaanista ainesta, joka homehtuu.

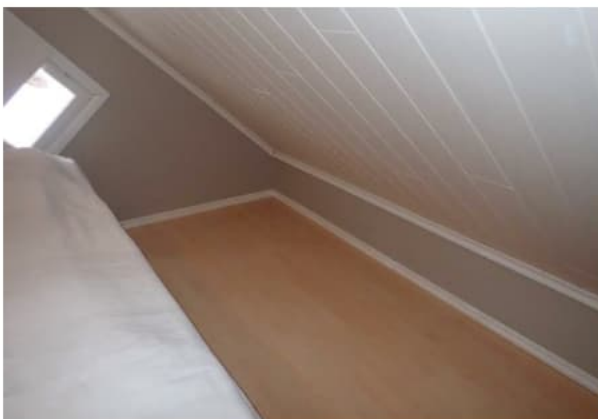
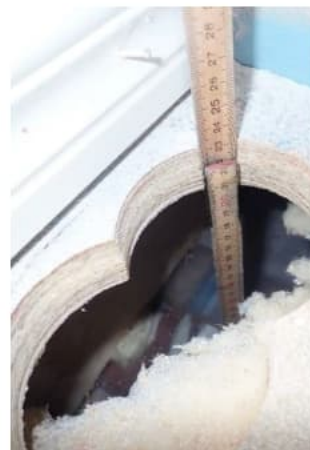
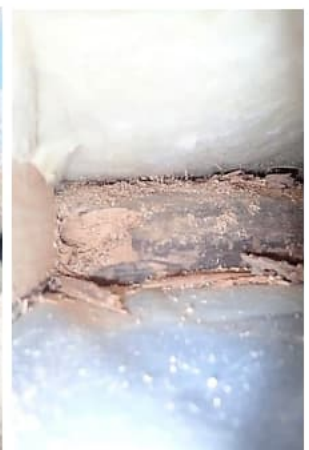
Välipohjarakennetta avattiin makuuhuone 2 ulkonurkasta. Välipohjassa oli havaittavissa vanhan purueristeen jäämiä. Villaeristeessä otetussa näytteessä oli viitteitä kosteusvauriota indikoivan *Chaetomium*- suvun mikrobeista.

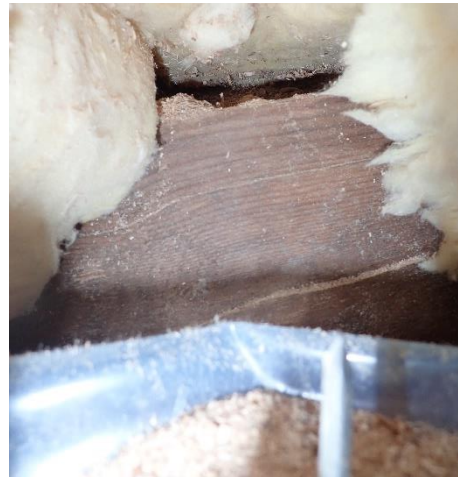
Välipohjarakennetta avattiin makuuhuone 4 ulkonurkasta. Välipohjan villaeriste on mikrobivaurioitunut.

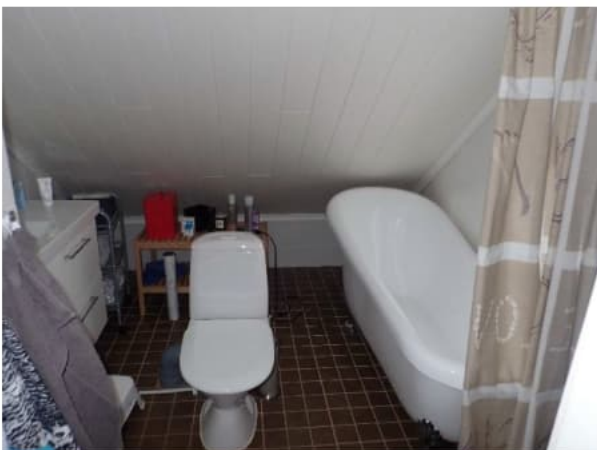
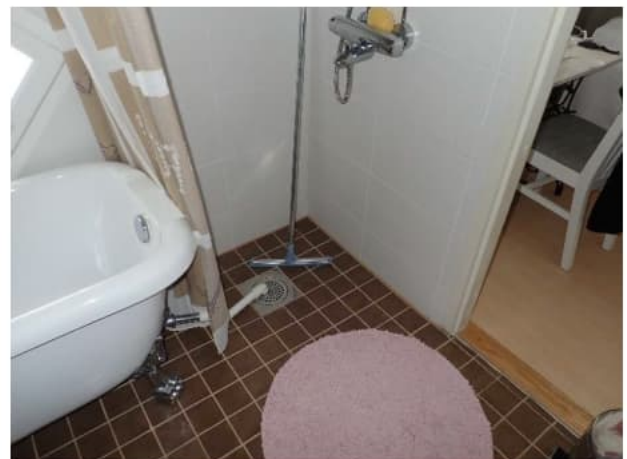
Lattialaatoitus on irti pohjastaan pesuhuoneesta ja kodinhoituhuoneesta paikoitellen. Laattojen irtoaminen ei johdu kosteudesta.

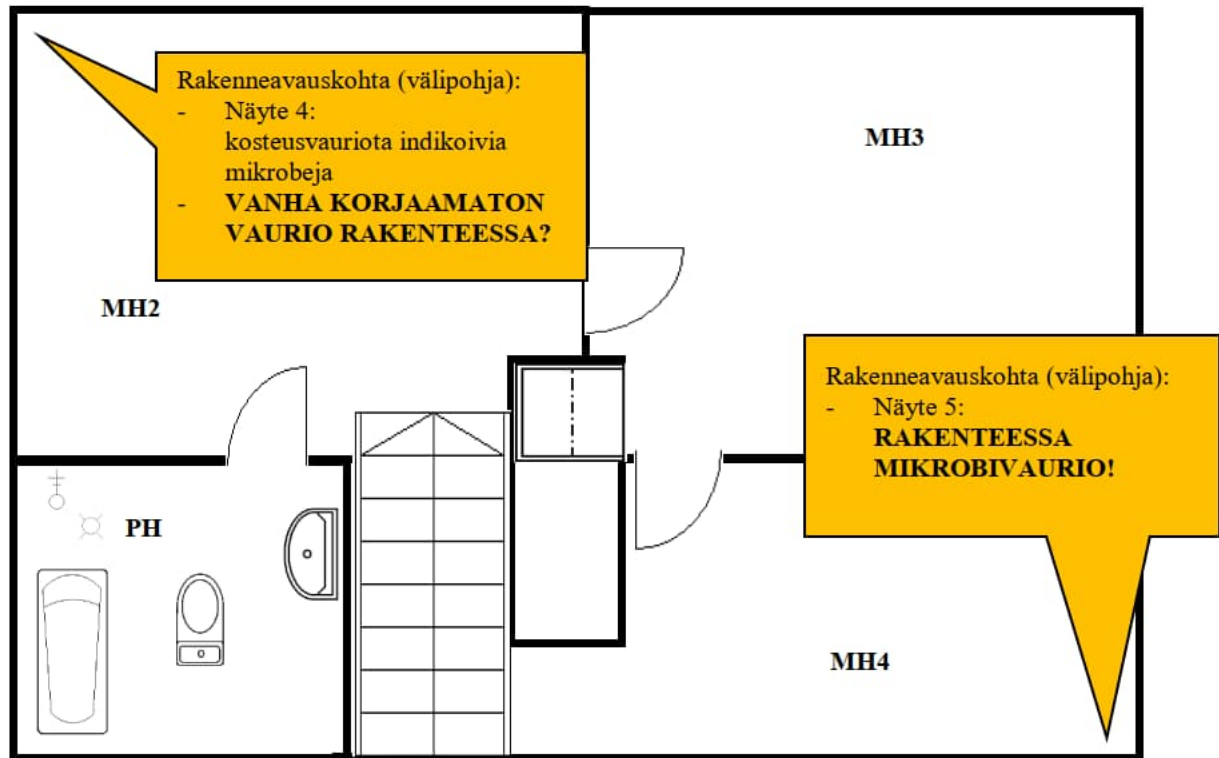
## YLÄKERTA

= lahovaurioita ulkoseinässä ylimmän tippalaudan kohdalla

= kohonneita kosteusarvoja pintakosteuden-osoittimella lattiakaivon ympärillä

= purueristeessä ja vuorauspaperissa kosteusjälkiä

= kohonneita kosteusarvoja pintakosteudenosoittimella alimman laattarivin korkeudella

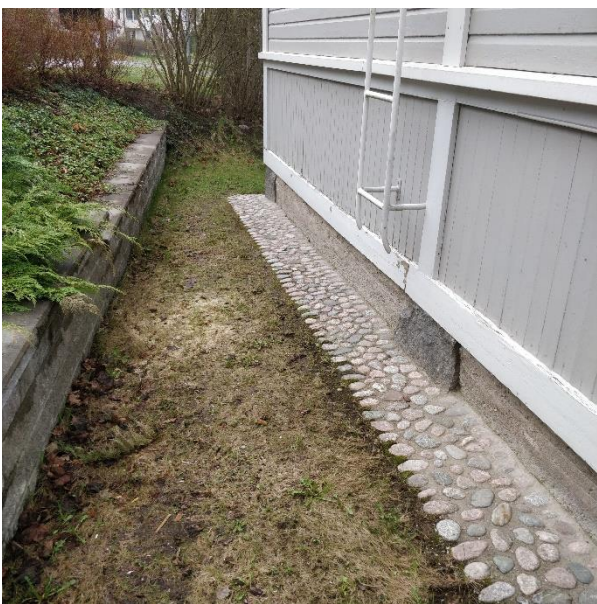
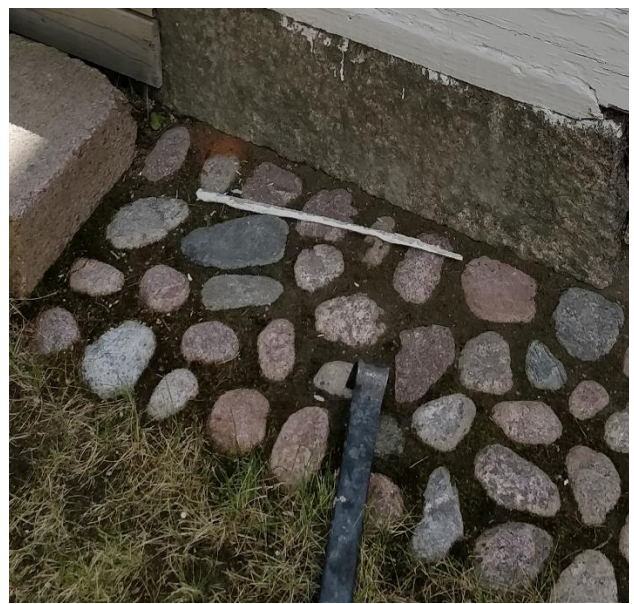
Sokkelin juureen on tehty kivetytys, jonka kallistus on rakennuksesta poispäin.

Kivetys ohjaa pintavesiä pois rakennuksen juuresta.

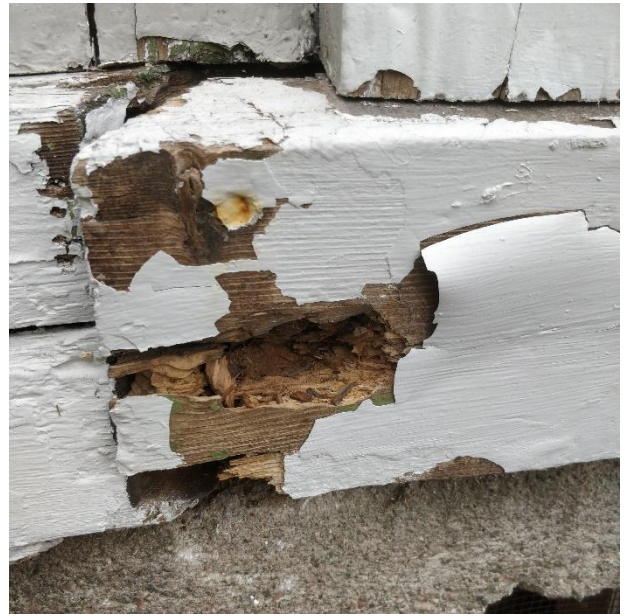
Sokkelin ja lautaverhouksen väliseen tippalautaan kohdistuu kosteusrasitusta. Tippalaudassa on paikoitellen lahovaurioita.

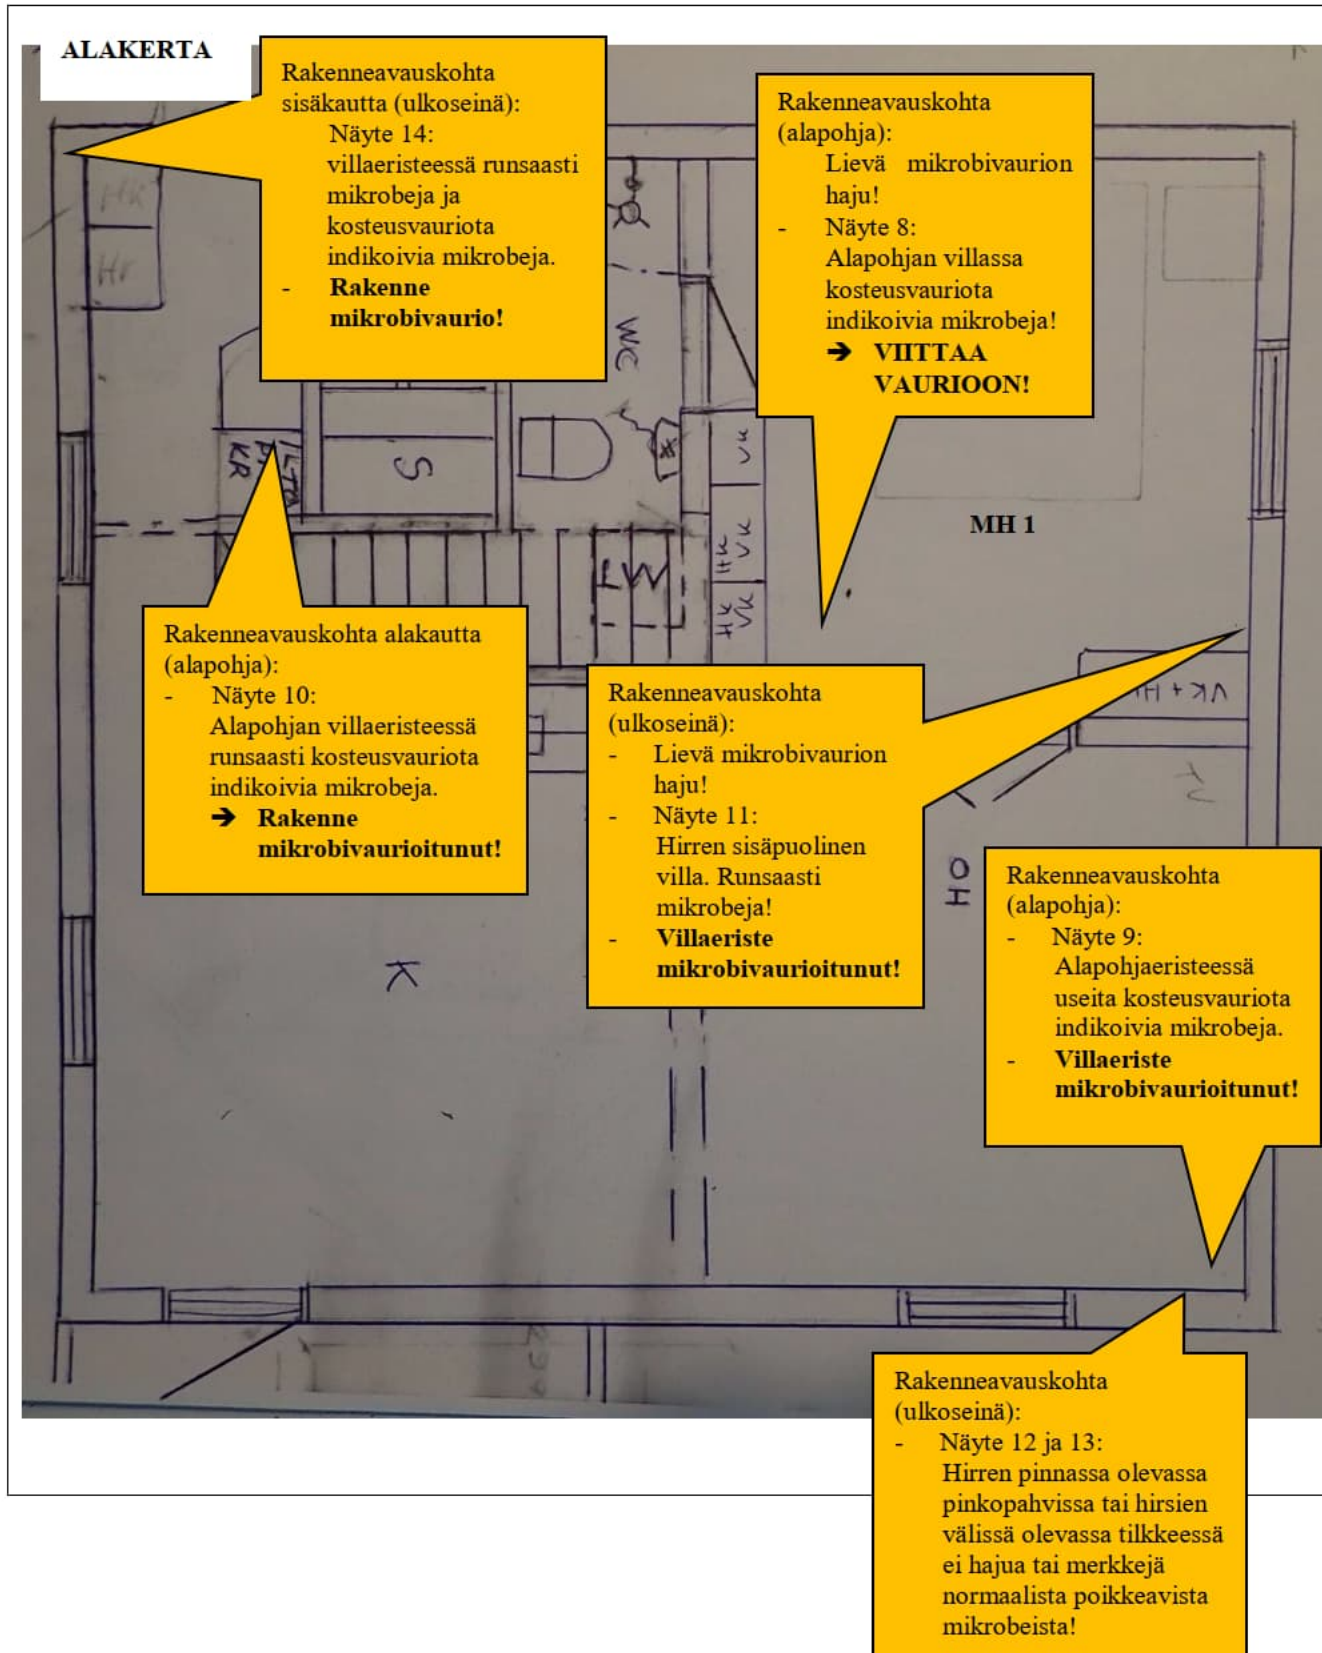
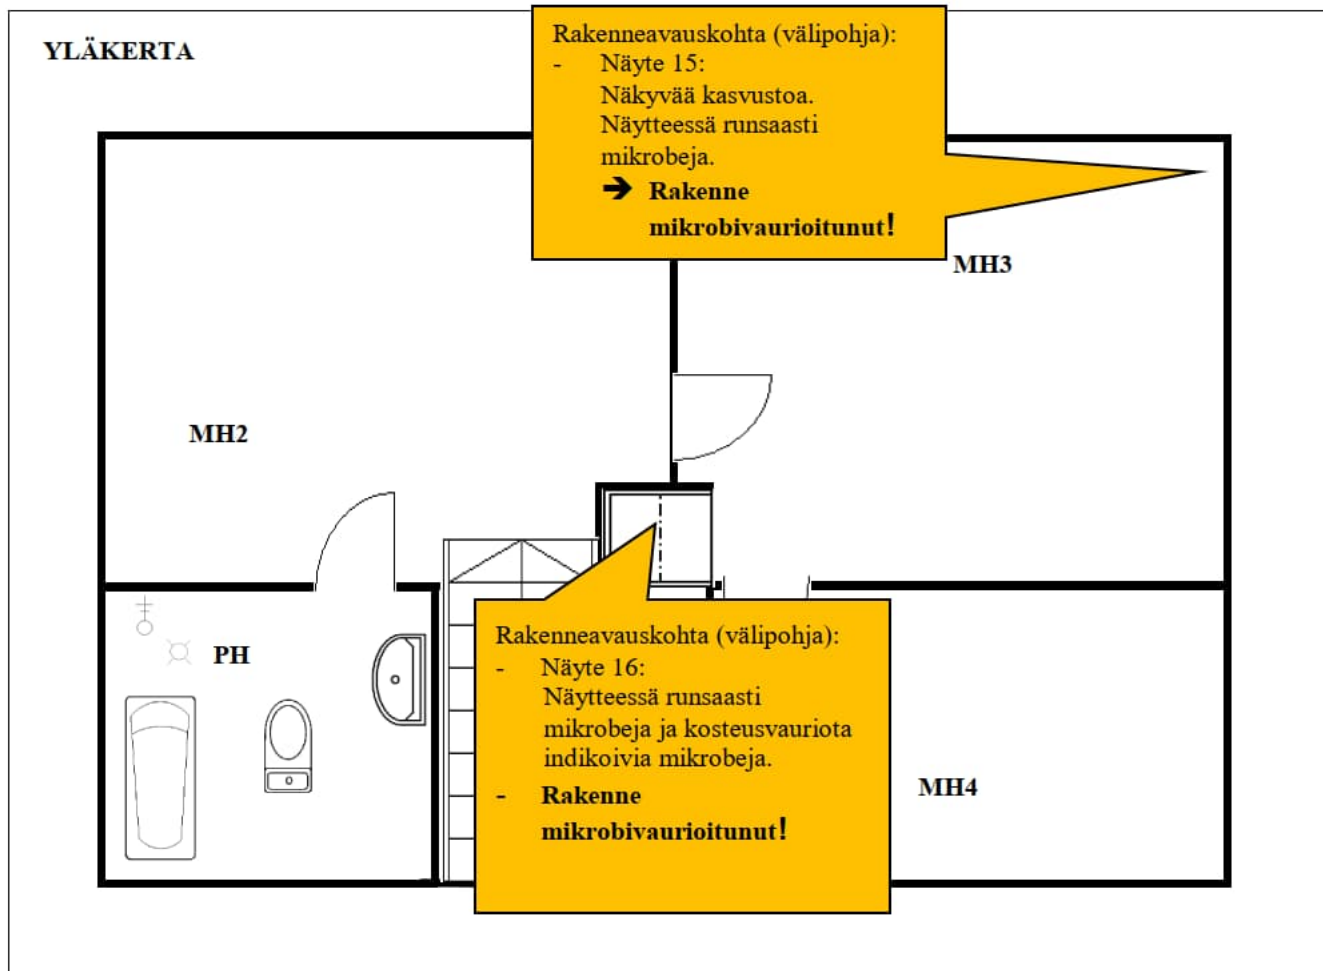
**POHJAKUVA JA NÄYTTEENOTTOPAIKAT (lisäselvitys)**

Makuuhuone 3 ulkonurkan rakenneavauskohdassa ampiaisen pesän jäämiä ja näkyvää kasvustoa puurakenteissa.
