## **KUNTOTARKASTUS ASUNTOKAUPAN YHTEYDESSÄ**

**SÄÄSKENKATU 17 A  
15800 LAHTI**

**3.12.2025**

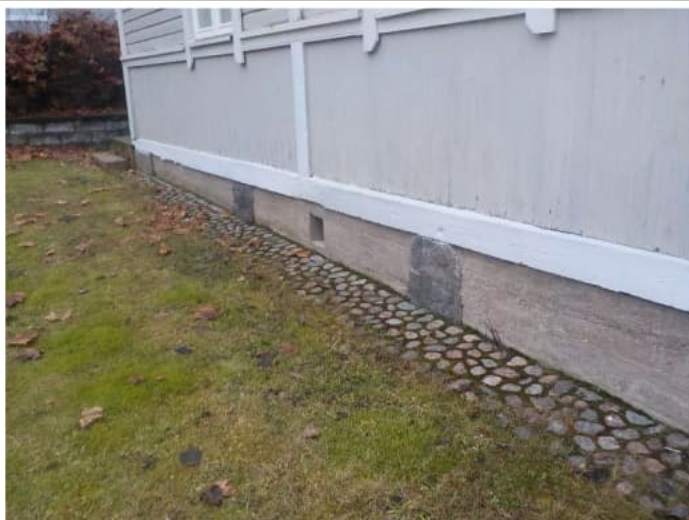
Vierustaa.

| TOIMENPIDESUOSITUS | | <ul style="list-style-type: none"><li>Perusmuurin ulkopuolisen vedeneristyksen asentamista suositellaan mahdollisten vierustoille kohdistuvien töiden yhteydessä, mikäli se on perustusten toteuttamistavasta riippuen järkevää.</li><li>Sokkelin huolto-/korjaustoimenpiteet ovat tarvittavilta osin ajankohtaisia.</li><li>Rakennuksen vierustoille leviävä kasvillisuus on aina syytä poistaa sekä vierustoille voidaan asentaa muutostöiden yhteydessä sepelikaistale tai vastaava. Rakennuksen vierustat suositellaan myös tarvittaessa puhdistettavaksi lumesta talvisin.</li><li>Kellarin rakenteisiin kohdistuvaa maakosteusrasitusta suositellaan mahdollisuuksien mukaan torjuttavaksi sekä kellarin lattia-/alapohjarakenteen uusimista kapillaarikatkoineen suositellaan. Kellarin riittävästä ilmanvaihdosta tulee myös aina huolehtia.</li><li>Rossipohjan ryömintätilan laajempaa tarkastamista ja lattiarakenteen kuntotutkimusta suositellaan, mikäli kuntotutkimusta ei ole jo suoritettu. Vanhemmilta osin lattiarakenteen peruskorjaukseen kannattaa varautua, mutta se voi olla nykyisellään haasteellista (koska lattiarakentei-</li></ul> | | | |

den eristeet on jo mahdollisesti kaikilta osin uusittu). Rossipohjan maapohjan päälle suositellaan mahdollisuuksien mukaan asennettavaksi kappilaarisen maakosteuden nousun ehkäisevä rakennekerros kuten sepeli tai kevytsora sekä kaikki orgaaninen jäte on syytä poistaa maapohjan päältä. Nykyisellään lattiarakenteen alaosa voidaan tarvittavilta osin mekaanisesti käsitellä/puhdistaa. Rossipohjan ryömintätilan tuulettumisen tehostamista suositellaan.

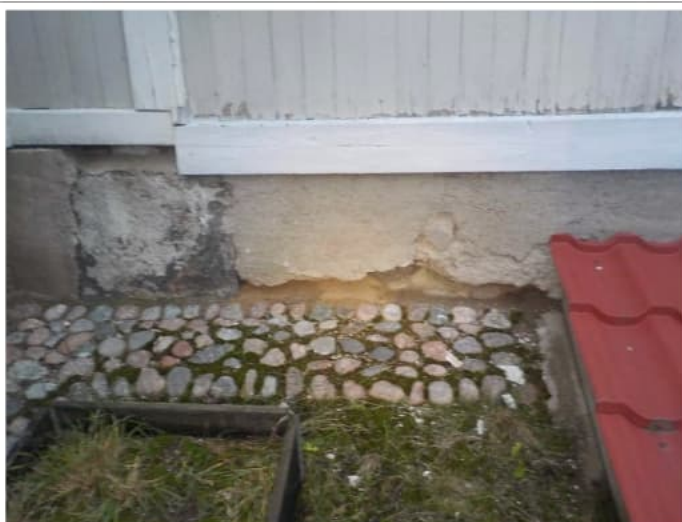
| <b>PERUSTUKSET JA PERUSMUURIT (SOKKELIT)</b> | <ul style="list-style-type: none"><li>Havaintojen perusteella rakennus olisi ainakin osin perustettu luonnonkivi- ja betonipilareiden varaan. Selvemmin takapihan puolella betonisokkelissa havaittiin paikoin halkeamia/vaurioita. Takapihan puolella betonisokkelin merkityksestä rakenteiden kantavuuden kannalta ei kuitenkaan saatu varmuutta. Muutamissa kohdin sokkelissa havaittiin selvemmin "ra-paumia".</li><li>Perusmuurin ulkopuolisesta vedeneristyksestä ei saatu havaintoa.</li></ul> |

Sokkelia.

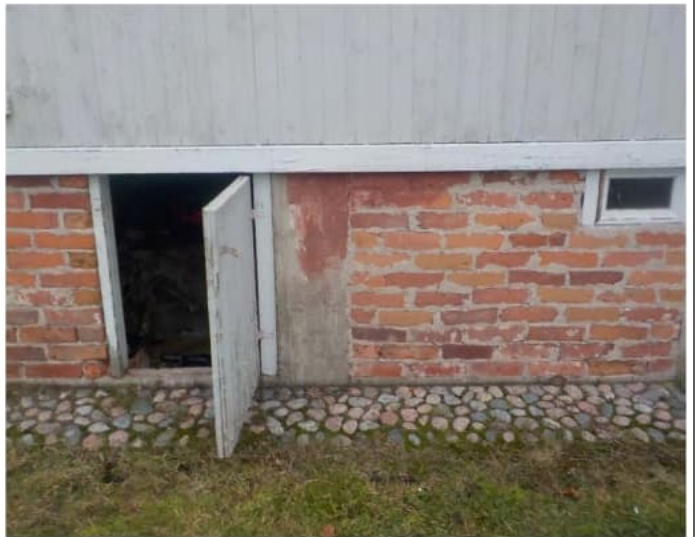
Kuistin tiilimuurattua sokkeliä.

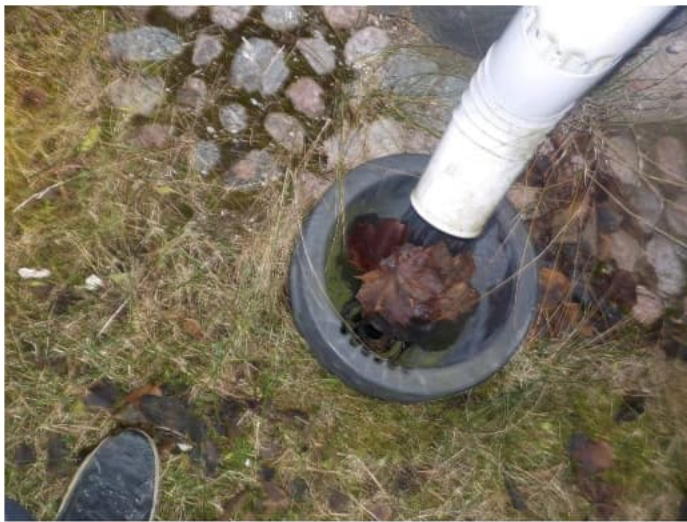
Rännikaivo.

| <b>TOIMENPIDESUOSITUS</b> | <ul style="list-style-type: none"> <li>Sadevesien poistojärjestelmän puhtauden ja toiminnan tarkkailu. Mm. rännikaivot puhdistetaan tarvittaessa jäältä tai roskista.</li> <li>Salaojien olemassaolon ja toimintakunnon tarkastamista (videokuvaus) suositellaan. Toimiva salaojajärjestelmä vähentää perustusten ja alapohjarakenteiden kosteus- ja routavaurioriskiä oleellisesti. Mikäli salaojia ei ole asennettu, niiden asentamista yleisesti suositellaan. <u>Vanhempien rakennusten kohdalla mahdollisissa vierustojen kaivuutöissä tulee kuitenkin aina noudattaa erityistä varovaisuutta (huomioida maan ja sokkelin pettämisaara).</u></li> <li>Salaojien huoltoa (huuhtelu) suositellaan yleisesti 5 vuoden välein.</li> </ul> |

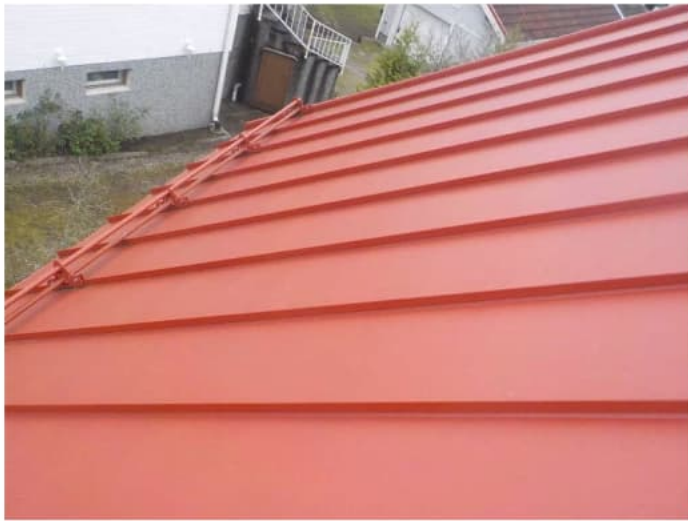
- Vesikatteessa ei havaittu korjausta vaativia vaurioita. Paikoin vesikatteeseen pinnalle on kertynyt selvemmin likaa.
- Piippu on pellitetty ja piipun hormien päällä on sadehatut.
- Lumiesteet on asennettu.
- Sadevesikourut ja syöksytorvet on asennettu.
- Talo- ja lapetikkaat on asennettu. Talotikkaat päättyvät räystääseen nähden suhteellisen matalalle, mikä kannattaa huomioida.

Vesikattoa.

- Vesikate on syytä puhdistaa säännöllisesti.
- Kourut puhdistetaan syksyisin ja tarvittaessa keväisin. Kourujen kallistukset, tiiveys ja tuenta on syytä tarkastaa keväisin lumien sulamisen jälkeen.
- Läpivientien/piipun pellitysten saumojen kuntoa on syytä tarkkailla ja tarvittaessa huoltaa ne säännöllisesti.

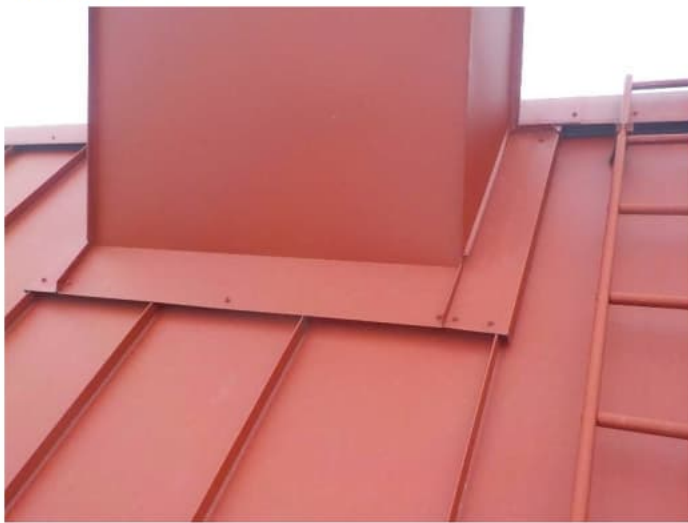
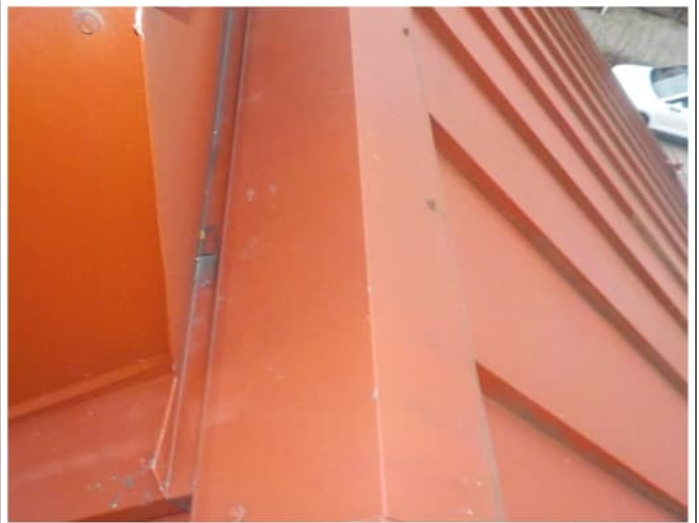
Piipun pellityksiä.

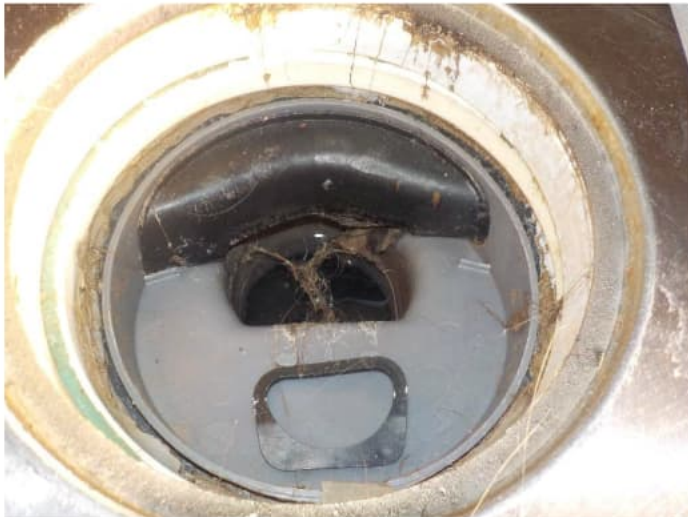
Lattiakaivo.

| 14.2. | <b><u>Pesuhuone / wc-tila (alakerta)</u></b> |
|---|---|
| <b>TOIMENPIDESUOSITUS</b> | <ul style="list-style-type: none"> <li>Alakerran pesutilojen irti alustastaan olevien laattojen korjausta vede-<br/>neristys huomioiden mahdollisuuksien mukaan alan urakoitsijan toimesta<br/>suositellaan sekä nykyisellään pesuhuoneeseen suositellaan asennettavaksi<br/>kokonaan kiinteä suihkukaappi, jonka poistoputki johdetaan suoraan lat-<br/>tiakaivoon. Myös lattiakaivon tiiveydestä tulee nykyisellään huolehtia. Ko-<br/>konaisuus huomioiden pesutilojen peruskorjausta kannattaa myös harkita.<br/>Mahdollisen peruskorjauksen yhteydessä mm. rakenteiden kunto aina tar-<br/>kastetaan ja rakenteiden kosteudet mitataan.</li> </ul> |

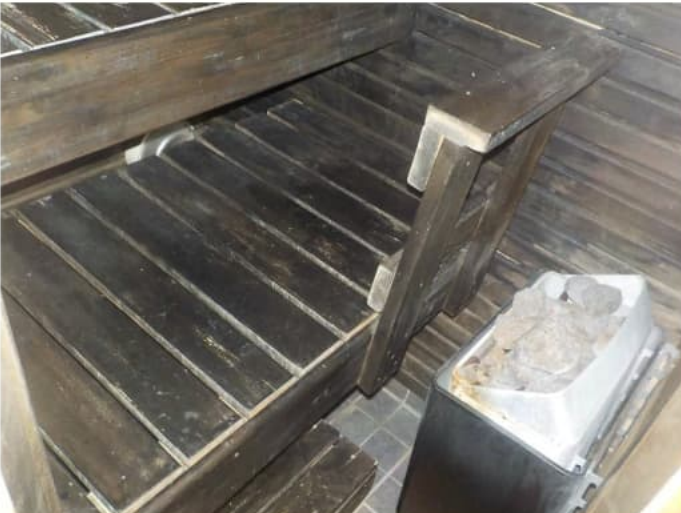
| 14.3. | <u>Sauna</u> |
|---|---|
| Sauna. | Saunan lattiaa. |

| 14.3. | <u>Sauna</u> |
|---|---|
| <b>TOIMENPIDESUOSITUS</b> | <ul style="list-style-type: none"> <li>Pesutilat ja saunan lattia, ks. kohta 14.2.</li> <li>Myös saunassa lastan käyttöä suositellaan aina runsaamman veden käytön jälkeen. Pesutilojen riittävästä ilmanvaihdosta tulee aina huolehtia niiden käytön jälkeen. Elastiset nurkka- ja tiivistesaumat, ks. kohta 14.1.</li> </ul> |

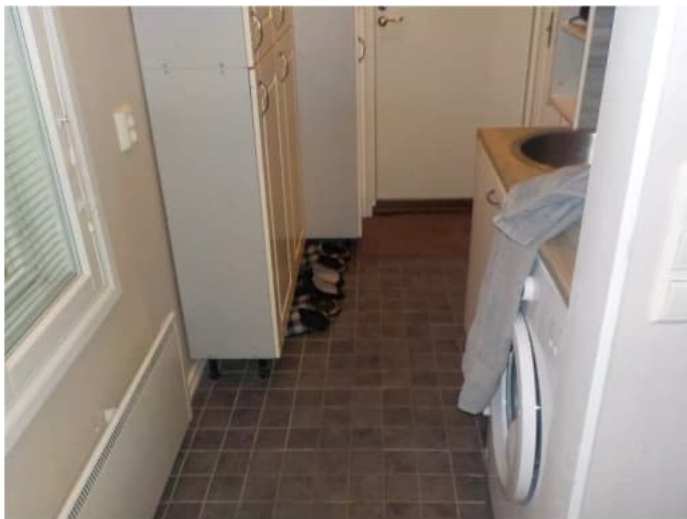
Kodinhoitohuone.

| 14.4. | <u>Kodinhoitohuone</u> |
|---|---|
| <b>TOIMENPIDESUOSITUS</b> | <ul style="list-style-type: none"> <li>Tilan lattian ja seinien rajoja voidaan tarvittavilta osin lisäsuojata seinille nostettavan laatoituksen avulla sekä lattian ja seinien rajojen tiiveydestä suositellaan huolehdittavaksi. Välioiven kohdalla kynnyksen korottamista myös suositellaan.</li> <li>Kodinhoitohuoneen lattia peruskorjataan yleensä aina mahdollisen pesutilojen peruskorjauksen yhteydessä, jotta lattioiden vedeneristys saadaan yhtenäiseksi.</li> </ul> |

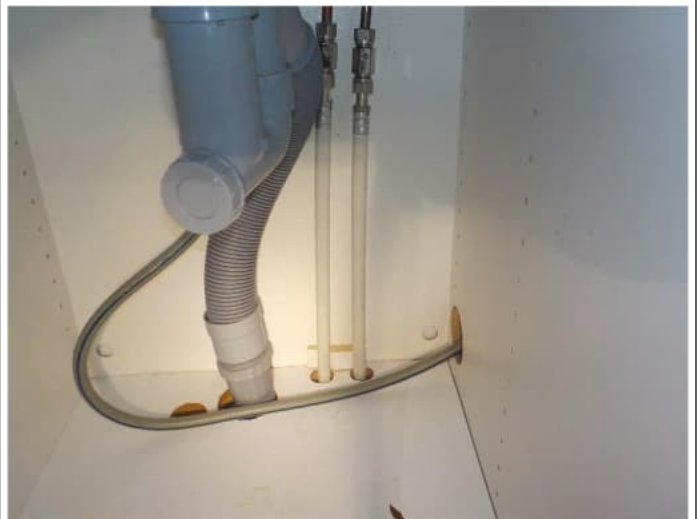
Allaskaappia.

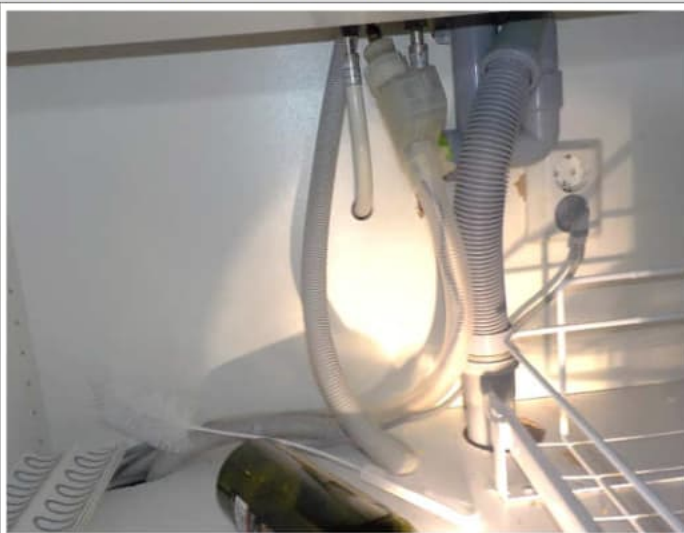
Allaskaappia.

| 14.5. | <u>Keittiö</u> |
|---|---|
| <b>TOIMENPIDESUOSITUS</b> | <ul style="list-style-type: none"> <li>Tiskialtaan alustaa voidaan vuotosuojata esim. pohjalevyn päälle asennettavan muovimaton avulla (läpiviennit tiivistetään). Myös muuten tiskialtaan läheisten saumojen tiiveydestä kannattaa aina huolehtia. Vuotovahinkoa voi torjua myös esim. kosteushälyttimen avulla.</li> <li>Allaskaapistin alustan tarkastamista suositellaan.</li> </ul> |

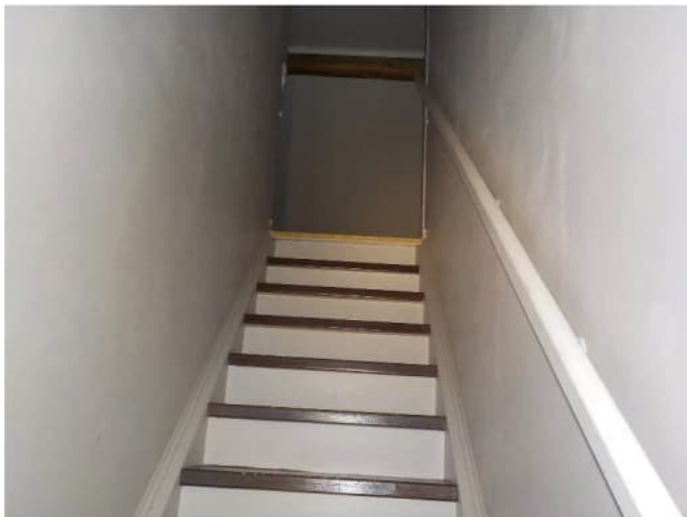
| <b>PORTAAT</b> | <ul style="list-style-type: none"> <li>Yläkerran portaiden käsi johde on asennettu. Portaiden ja kaiteiden/käsi johteiden mitoitus on esitetty ympäristöministeriön asetuksessa 1007/2017.</li> </ul> |

Portaat.

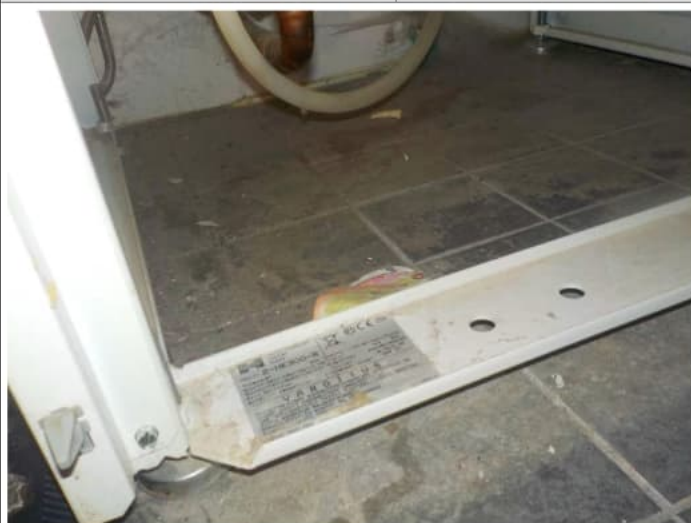
Lämminvesivaraajan alustaa.

| <b>TOIMENPIDESUOSITUS</b> | <ul style="list-style-type: none"> <li>Putkiston osia ja liitoksia sekä vesikalusteita huolletaan ja uusitaan aina tarvittaessa ja mahdollisten remonttien yhteydessä. Viemäriputkia voidaan tutkia videokuvauksen avulla sekä käyttövesiputkia voidaan paikoin vielä lisäkannakoida ja -suojata.</li> <li>Vuotovahingon riskiä voi torjua esimerkiksi putkiliitosten läheisyyteen asetettavilla kosteushälyttimillä.</li> </ul> |

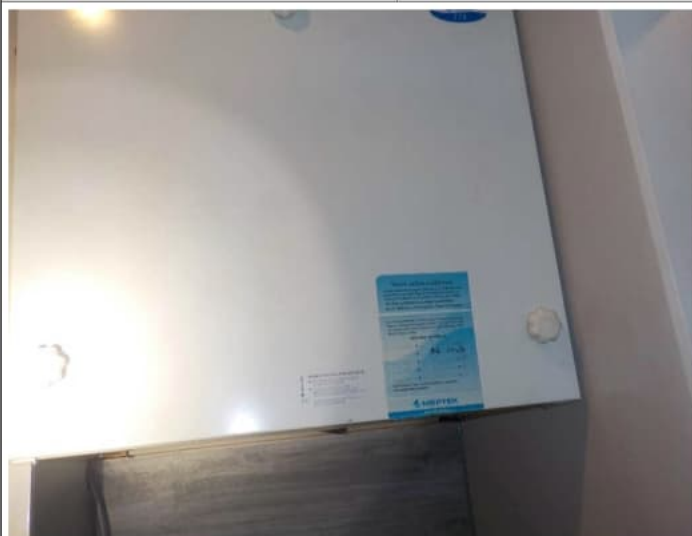
Ilmanvaihtokone.

| <b>TOIMENPIDESUOSITUS</b> | <ul style="list-style-type: none"> <li>Ilmanvaihtokoneen suodattimet puhdistetaan tai uusitaan valmistajan ohjeiden mukaan.</li> <li>Ilmanvaihtojärjestelmän tarkastamista sekä ilmanvaihtokanavien nuohousta ja ilmanvaihdon tarkastussäätöä alan urakoitsijan toimesta suositellaan, mikäli ilmanvaihtokanavia ei ole pitkään aikaan nuohottu.</li> <li>Ilmanvaihtokanavat suositellaan yleisesti nuohottavaksi 10 vuoden välein. Ilmanvaihdon tarkastussäätö suoritetaan puhdistuksen jälkeen.</li> </ul> |

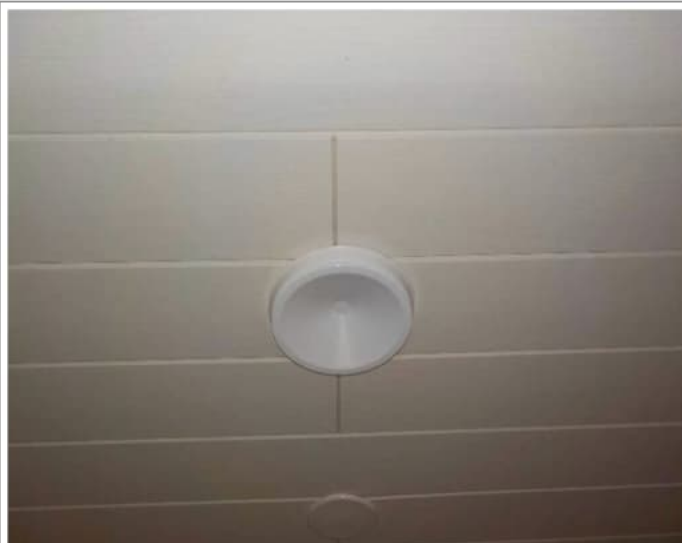
Tuloilmakanavan venttiili.
