Asuinrakennuksen kuntoarvio

20.03.2025

Kohde: OKT – Ainontie 4 95450 Tornio

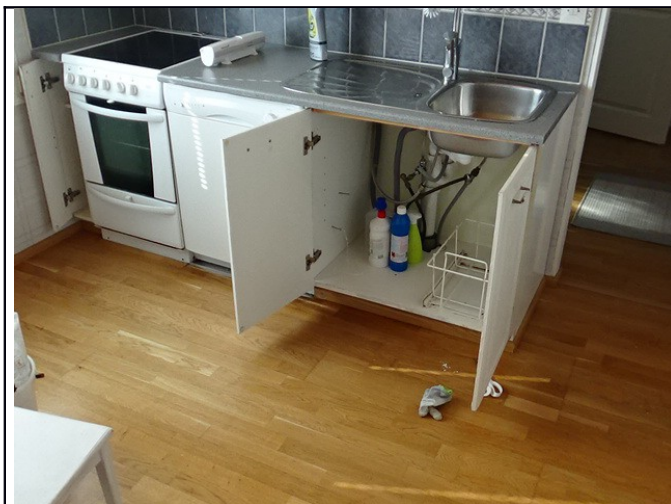
KUVA 1:

- Keittiö tilaa.

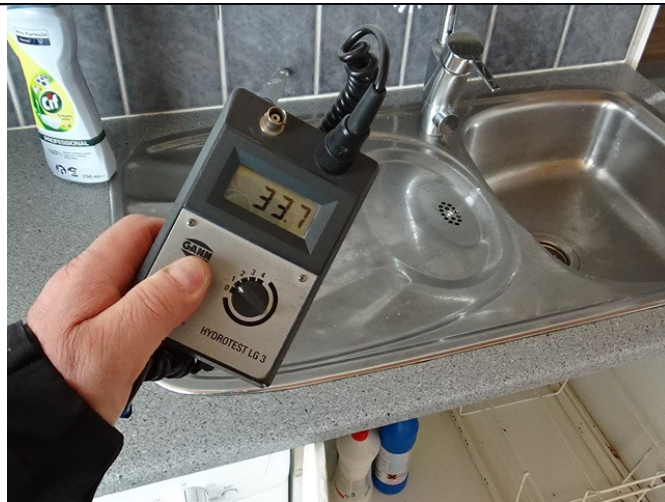
**KUVA 3:**

- Keittiö tilaa.
Pintakosteusmittauksissa ei todettu kohonneita kosteusarvoja keittiössä.
Kts. Taulukko s. 23 Trotec T 650 / Gann hydrotest LG3 : Mittausarvot suhteessa aineitiheyteen. Lukema 33,7 vertaa levyt

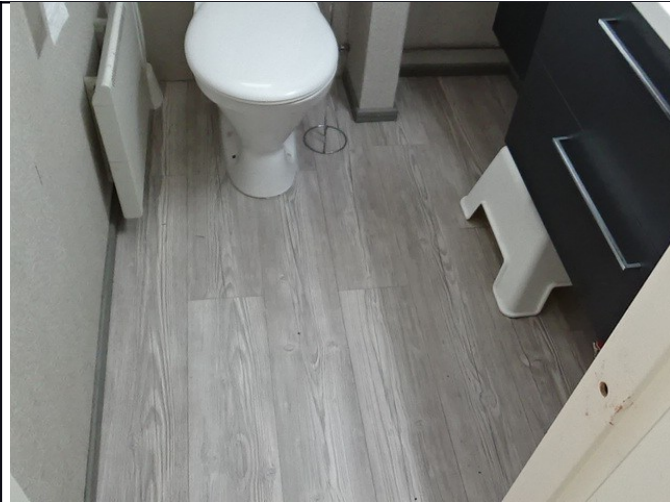
**KUVA 5:**

- Wc tilaa.

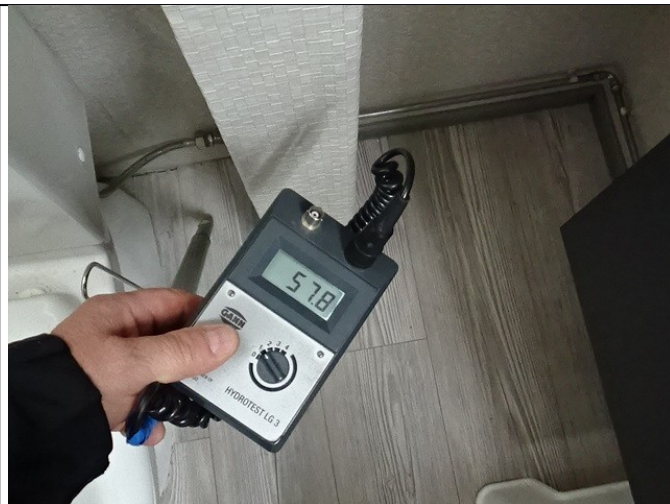
**KUVA 6:**

- Wc tilaa. Pintakosteusmittauksissa ei todettu kohonneita kosteusarvoja wc tilassa. Kts. Taulukko s. 23 Trotec T 650 / Gann hydrotest LG3 : Mittausarvot suhteessa ainetiheyteen. Lukema 57,8 vertaa betoni

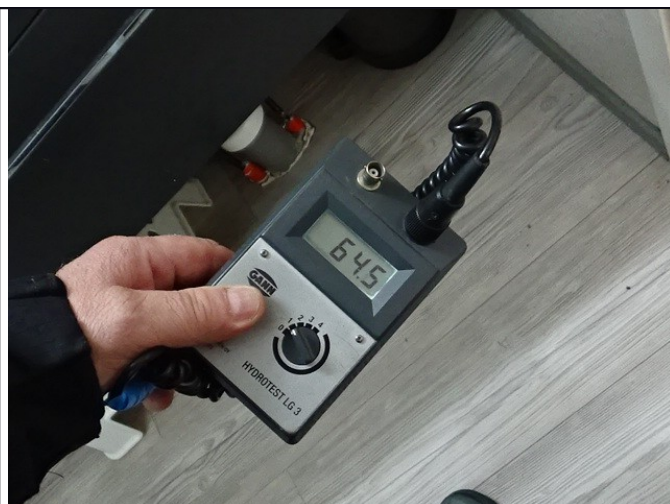
**KUVA 8:**

- Wc tilaa. Pintakosteusmittauksissa ei todettu kohonneita kosteusarvoja wc tilassa. Kts. Taulukko s. 23 Trotec T 650 / Gann hydrotest LG3 : Mittausarvot suhteessa ainetiheyteen. Lukema 64, vertaa betoni

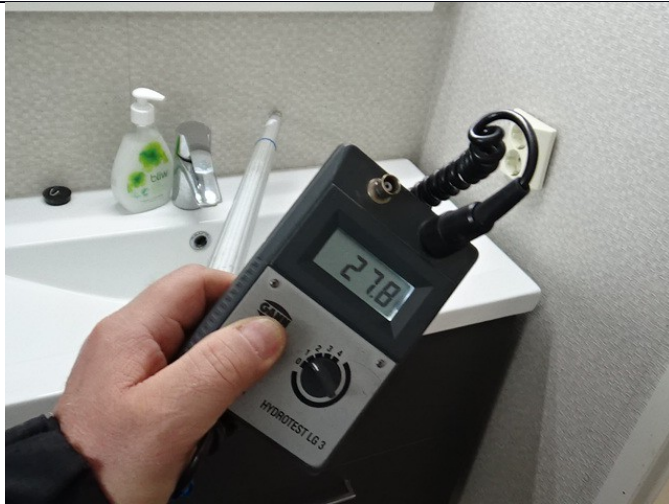
**KUVA 10:**

- Wc tilaa. Pintakosteusmittauksissa ei todettu kohonneita kosteusarvoja wc tilassa. Kts. Taulukko s. 23 Trotec T 650 / Gann hydrotest LG3 : Mittausarvot suhteessa ainetiheyteen. Lukema 27,8 vertaa levyt

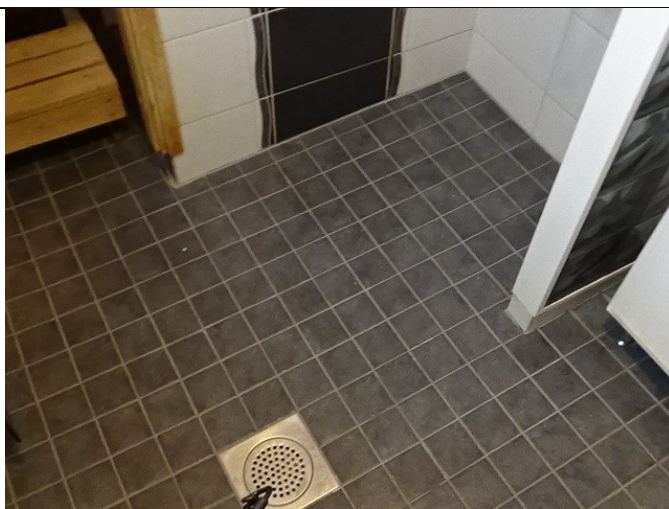
**KUVA 11:**

- Ph tilaa.

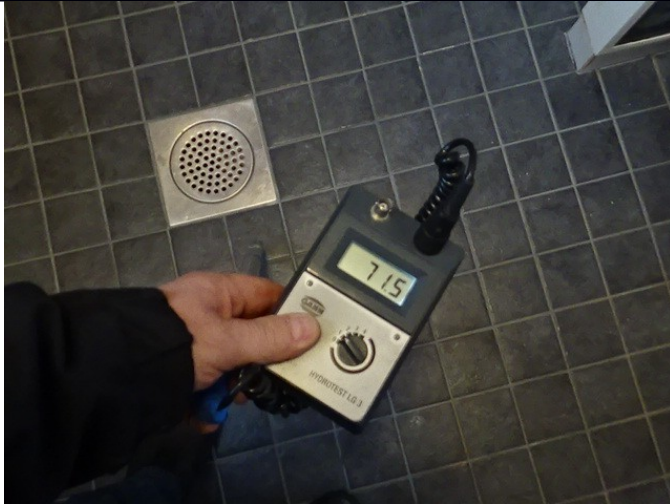
**KUVA 12:**

- Ph tilaa. Pintakosteusmittauksissa ei todettu kohonneita kosteusarvoja ph tilassa. Kts. Taulukko s. 23 Trotec T 650 / Gann hydrotest LG3 : Mittausarvot suhteessa ainetiheyteen. Lukema 71,5 vertaa betoni

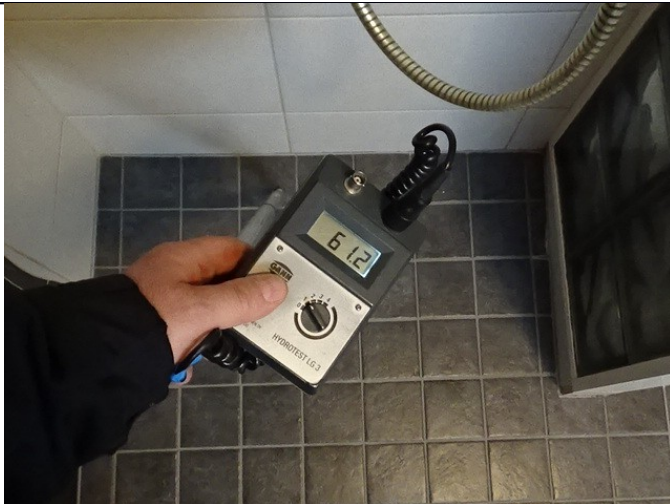
**KUVA 13:**

- Ph tilaa. Pintakosteusmittauksissa ei todettu kohonneita kosteusarvoja ph tilassa. Kts. Taulukko s. 23 Trotec T 650 / Gann hydrotest LG3 : Mittausarvot suhteessa ainetiheyteen. Lukema 61,2 vertaa betoni

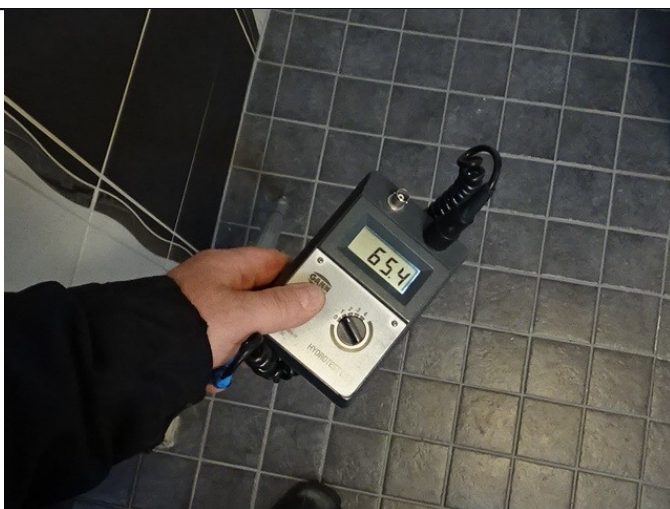
**KUVA 14:**

- Ph tilaa. Pintakosteusmittauksissa ei todettu kohonneita kosteusarvoja ph tilassa. Kts. Taulukko s. 23 Trotec T 650 / Gann hydrotest LG3 : Mittausarvot suhteessa ainetiheyteen. Lukema 65,4 vertaa betoni

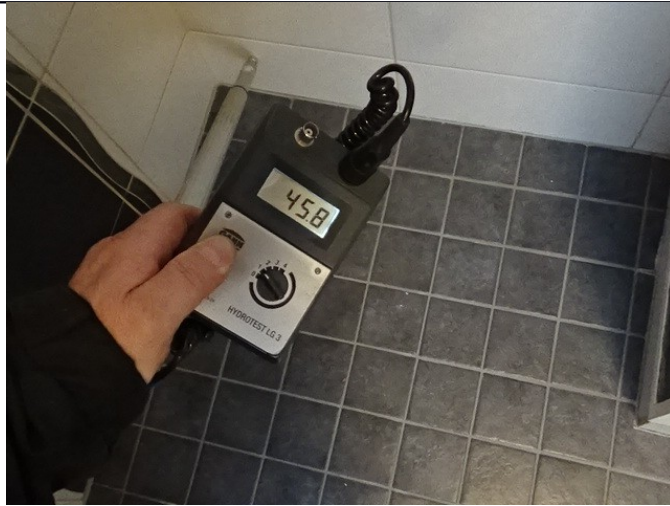
**KUVA 15:**

- Ph tilaa. Pintakosteusmittauksissa ei todettu kohonneita kosteusarvoja ph tilassa. Kts. Taulukko s. 23 Trotec T 650 / Gann hydrotest LG3 : Mittausarvot suhteessa ainetiheyteen. Lukema 45,8 vertaa tiili

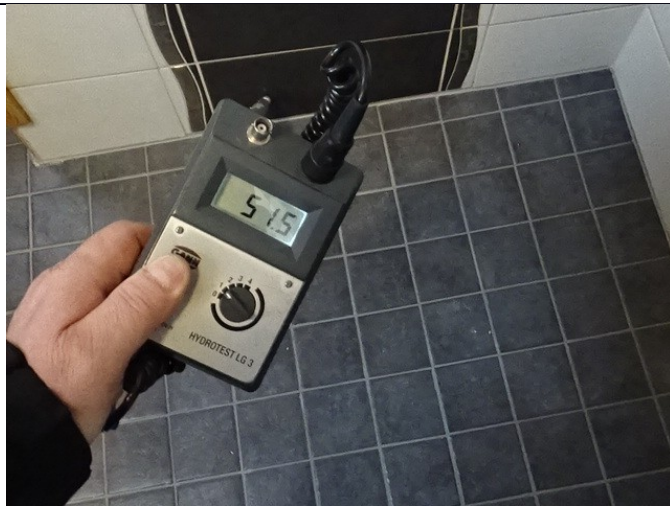
**KUVA 16:**

- Ph tilaa. Pintakosteusmittauksissa ei todettu kohonneita kosteusarvoja ph tilassa. Kts. Taulukko s. 23 Trotec T 650 / Gann hydrotest LG3 : Mittausarvot suhteessa ainetiheyteen. Lukema 51,5 vertaa tiili

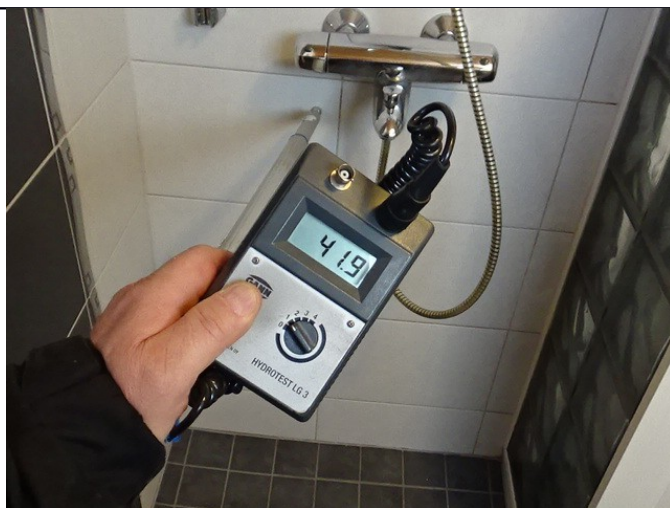
**KUVA 17:**

- Ph tilaa. Pintakosteusmittauksissa ei todettu kohonneita kosteusarvoja ph tilassa. Kts. Taulukko s. 23 Trotec T 650 / Gann hydrotest LG3 : Mittausarvot suhteessa ainetiheyteen. Lukema 41,9 vertaa tiili

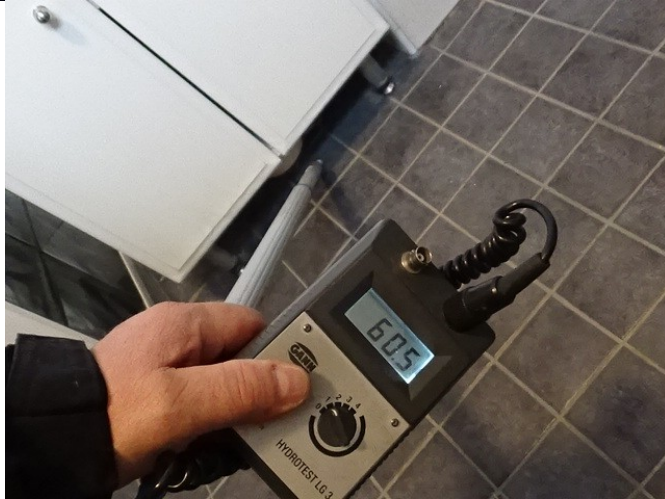
**KUVA 18:**

- Ph tilaa. Pintakosteusmittauksissa ei todettu kohonneita kosteusarvoja ph tilassa. Kts. Taulukko s. 23 Trotec T 650 / Gann hydrotest LG3 : Mittausarvot suhteessa ainetiheyteen. Lukema 60,5 vertaa betoni

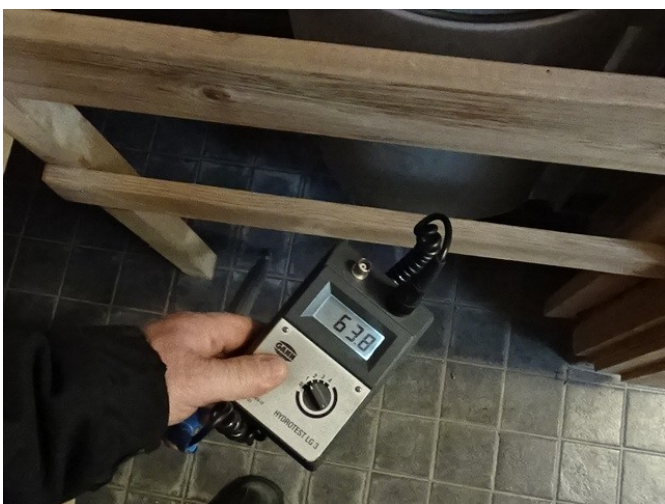
**KUVA 20:**

- Sauna tilaa. Pintakosteusmittauksissa ei todettu kohonneita kosteusarvoja sauna tilassa. Kts. Taulukko s. 23 Trotec T 650 / Gann hydrotest LG3 : Mittausarvot suhteessa ainetiheyteen. Lukema 63,8 vertaa betoni

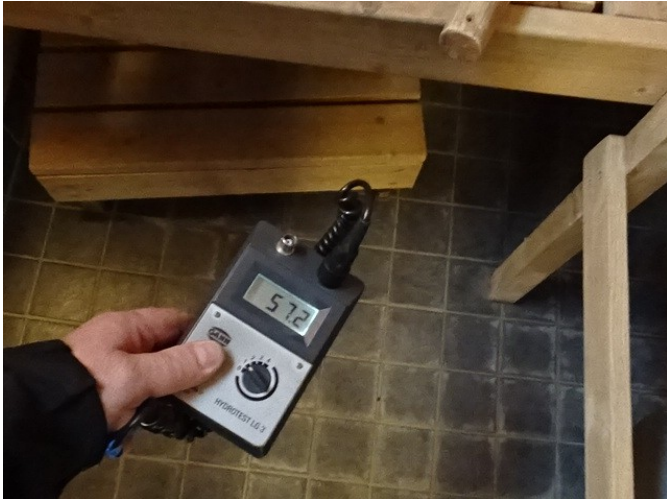
**KUVA 21:**

- Sauna tilaa. Pintakosteusmittauksissa ei todettu kohonneita kosteusarvoja sauna tilassa. Kts. Taulukko s. 23 Trotec T 650 / Gann hydrotest LG3 : Mittausarvot suhteessa ainetiheyteen. Lukema 57,2 vertaa betoni

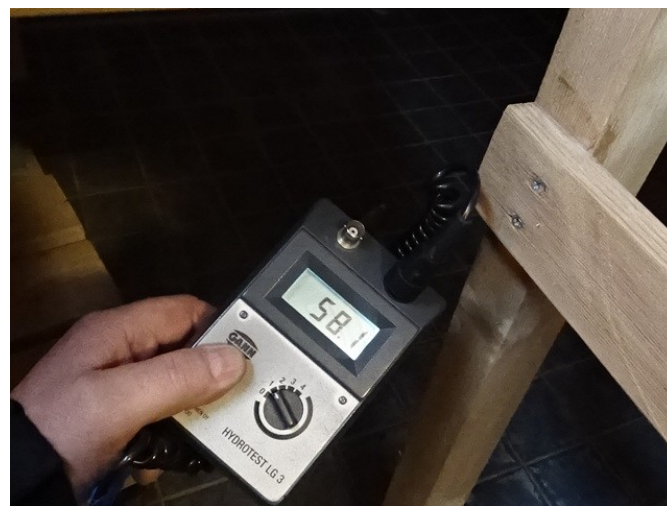
**KUVA 22:**

- Sauna tilaa. Pintakosteusmittauksissa ei todettu kohonneita kosteusarvoja sauna tilassa. Kts. Taulukko s. 23 Trotec T 650 / Gann hydrotest LG3 : Mittausarvot suhteessa ainetiheyteen. Lukema 58,1 vertaa betoni

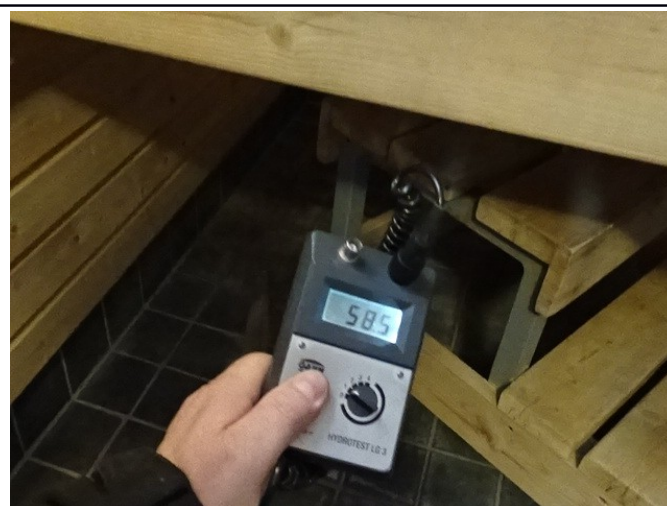
**KUVA 23:**

- Sauna tilaa. Pintakosteusmittauksissa ei todettu kohonneita kosteusarvoja sauna tilassa. Kts. Taulukko s. 23 Trotec T 650 / Gann hydrotest LG3 : Mittausarvot suhteessa ainetiheyteen. Lukema 58,5 vertaa betoni

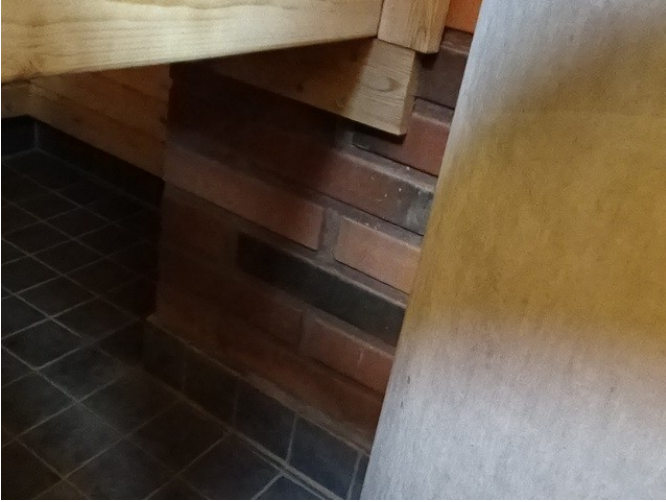
**KUVA 24:**

- Sauna tilaa. kunnossa

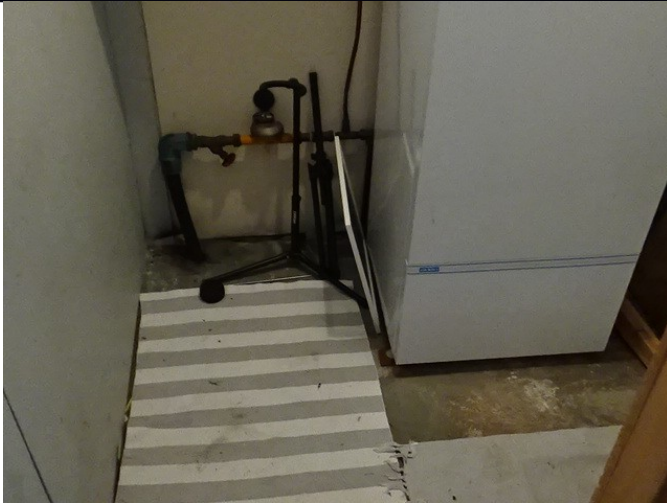
**KUVA 25:**

- Pintakosteusmittauksissa todettiin kohonneita kosteusarvoja teknin etila/ lvv tilassa.
- Ph ja sauna tilassa ei todettu kohonneita kosteusarvoja(huom: teknisen tilan ja ph väliseinä tiiltä ja kosteuksia teknisen tilan puoli?)
- Ph lattiakaivossa 2 kpl putki läpivientejä (tiiveys)
- Saunassa ei lattiakaivoa jakallistuu ph lattikaivoon
- Huonetilat, Keittiö ja wc tilat ei todettu kohonneita kosteusarvoja kunnossa

- Tekninen / lvv tilaa.

- Teknisen tilan korjaus (vesikastumaa / vahinkoa; syy? (huom: ppk kv - putki irti liitoksesta, miksi?) Lvv paineventiili laskee vedet lattiakaivoon (roiskeet?);lattiassa maali ja betoni jolloin kosteus imeytynyt betoniin ja tiiliseinä (ph/ teknisen tilan väliseinää),Huom: myös ppk kv-putki irti liitoksetaan,Syy?
- Korjaustyöt on tehtävä voimassa olevien rakentamismääräysten ja ohjeiden mukaisesti
