Kuntotarkastusraportti

Rivitalot
Museotie 14, 69100 KANNUS

Tilaaaja:	Ulosottolaitos
Osoite:	Länsi-Suomen laajan täytäntöönpanon toimintayksikkö
Kiinteistötunnus:	Museotie 14, 69100 KANNUS
Yhteyshenkilö:	217-404-97-0 Kiinteistö Oy Kannus I
Tarkastaja:	Ulf Hartell
Tarkastusaika:	26.12.2025 sekä 8.1.2026
Työnumero:	003.2026

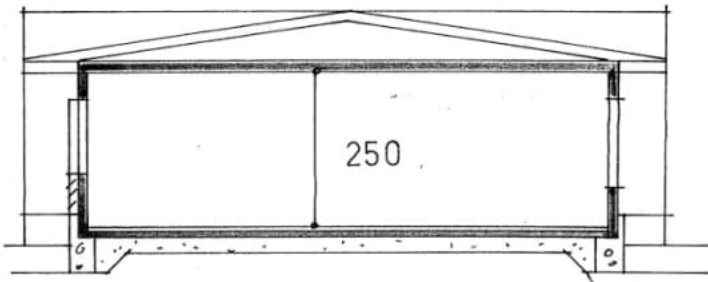
Kuva 17. Leikkauskuva talo A ja B

Rakennuksen perustustapa täyttää ns. valesokkelirakenteen tunnusmerkit, jota pidetään yleisesti kosteusteknisesti riskialttiina rakenneratkaisuna (viite: KH 90-00394). Tarkastetuissa kohdissa ei havaittu vaurioita, mutta rakenteen luonne edellyttää jatkuvaa seurantaa ja huolellista kosteudenhallintaa.
