KUNTOTARKASTUSRAPORTTI

**Liikerakennus
Savontie 45
76100 Pieksämäki**

Kohde: Liikekiinteistö Savontie 45

Tarkastuspäivät: Keskiviikko 4.3.2026, tiistai 17.3.2026 vesikatto

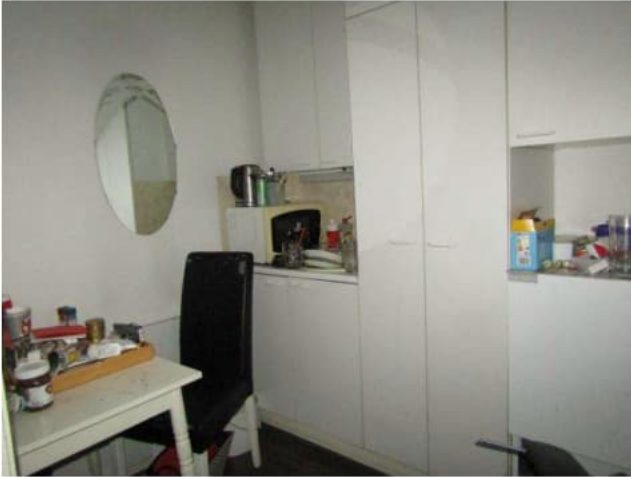
4.2.2 Taukotila

Lattia on laminaattipintainen betonialustalla. Laminaatin alla on vanha lattiapinnoite. Lattian mitta-asteikko H. Mittarinnäyttö huonetilasta on keskimäärin 40.

Tiskialtaan tausta on verhottu muovikatteella levyalustalla, mitta-asteikko L. Mittarinnäyttö kuivauskaapin matkalta on keskimäärin 25.

Kattopinta on roisketasoitettua rakennuslevyä. Kattopinnassa ei ole merkkejä yläpuolelta tulevasta kosteusrasituksesta.

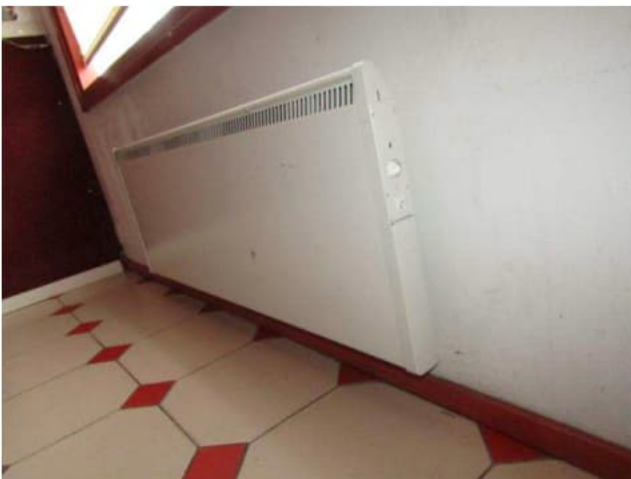
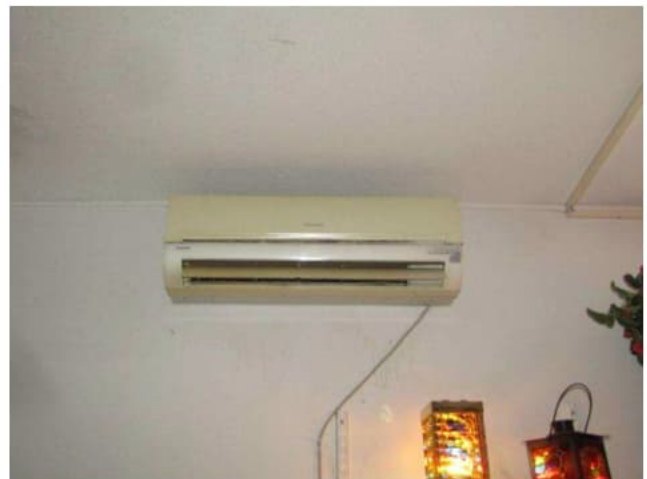
4.2.12 Lämmitysjärjestelmä

Rakennuksen lämmitysjärjestelmänä on suora sähkölämmitys. Lämmönjako tapahtuu huonetiloissa pattereilla ja osassa tiloja lattialämmityksellä.

Rakennuksessa on lisäksi ilmalämpöpumppuja.

Sähkölaitteiden ja asennusten tarkastus tulisi tehdä 30v välein.

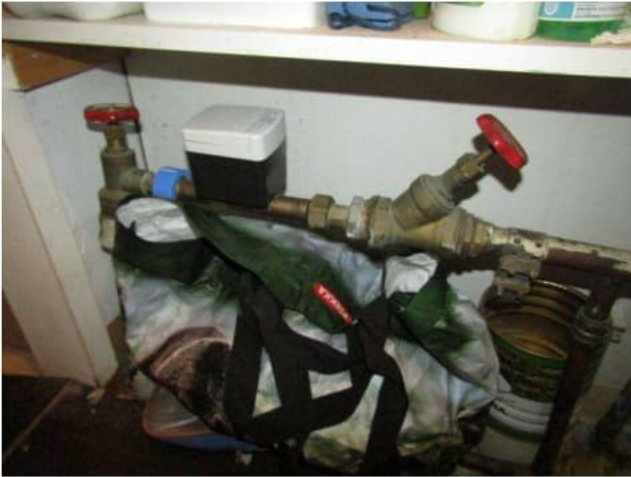
4.2.13 Vesi- ja viemärilaitteet

Kiinteistöllä on kunnallinen käyttövesi ja viemäriliittymä. Tonttivesijohto ja vesimittari on sijoitettu keittiön varastotilaan. Tonttivesijohto on tehty muoviputkella. Vesimittari ei pyöri lyhyentarkastelun aikana itsekseen.

Käyttövesiputkistot ovat alkuperäisiä rakenteisiin suojaputkiin sijoitettuja muoviputkia, sekä pinta-asenteisia kupariputkia. Lämminvesivaraaja on sijoitettu keittiön varastotilaan. Varaaja on valmistettu vuonna 2000, tilavuus 300L. Varaajan alla ei ole havaittavia liitosvuotoja tarkastushetkellä.

Kylmien käyttövesiputkien pinnalle tiivistyy kosteutta varsinkin kesällä. Kosteushaittaa voidaan vähentää eristämällä putket umpisoluisella putkieristeellä esim. Armaflex.

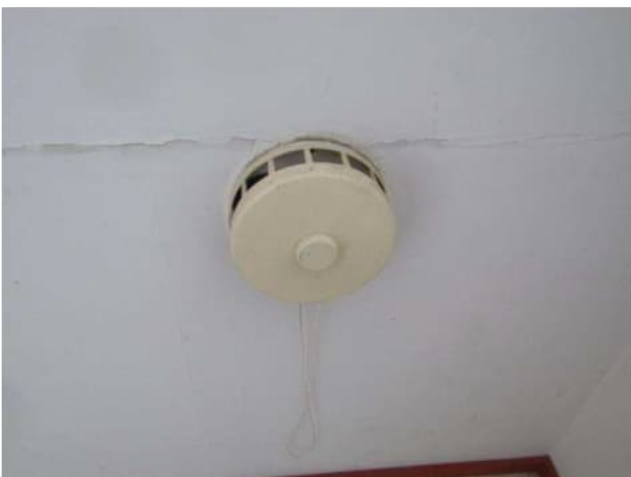
4.2.14 Ilmanvaihto

Rakennuksen ilmanvaihtojärjestelmä on koneellinen poistoilmanvaihto. Poistoilmanvaihtoventtiilit on sijoitettu pääosin tilojen kattopintoihin. Osassa tiloja on erillisiä säädettäviä korvausilmaventtiileitä.

Tarkastushetkellä rakennuksen sisäilman tuoksu oli raikas, eikä ilmanvaihdossa havaittu selviä toimintaongelmia.

Rakennuksen jatkokäytössä tulee huolehtia ilmanvaihtolaitteiston suodattimien ja tuloilmakanavien puhtaudesta.

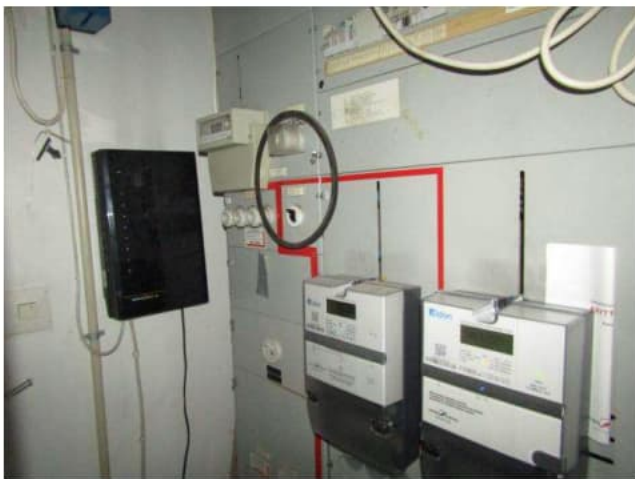
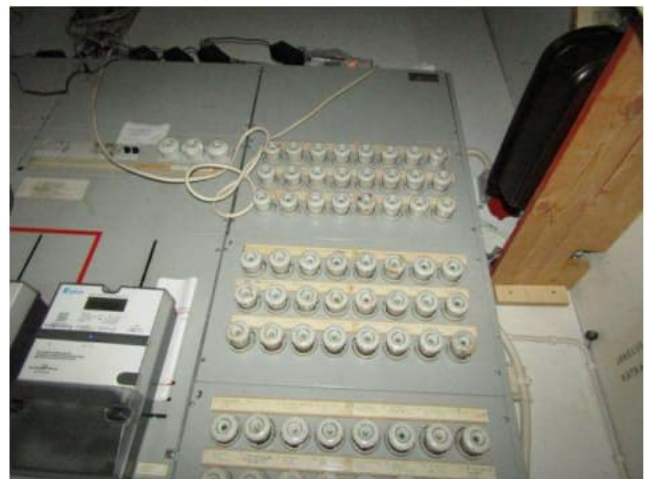
4.2.15 Sähkölaitteet

Pääsulakekoko on 3 x 63 ampeeria. Sähkölaitteet ovat etäluettavia.

Rakennuksen sähköasennuksissa ei havaittu käyttöturvallisuutta vaarantavia seikkoja.

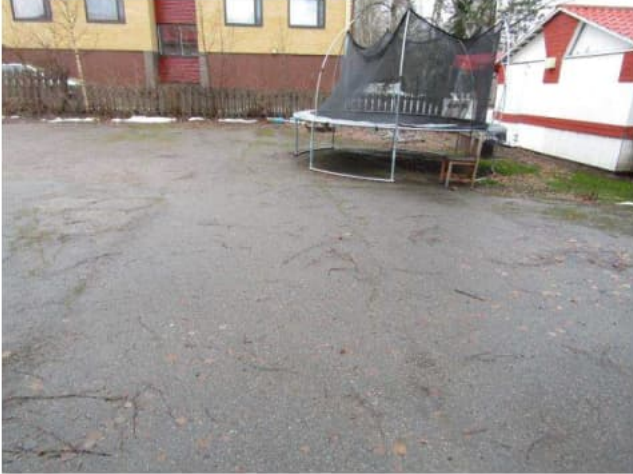
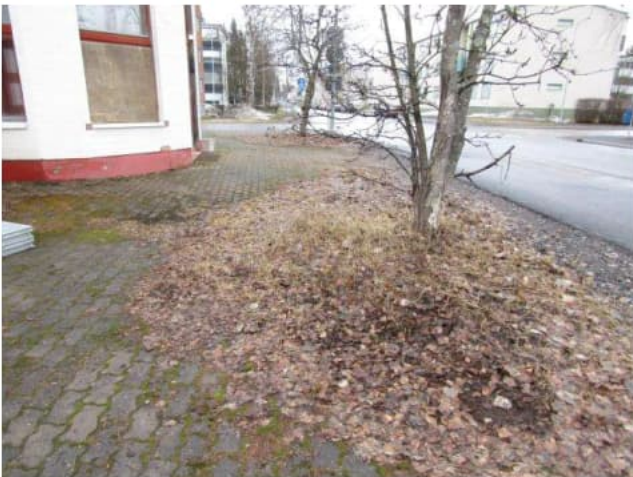
4.3.1 Piha-alueet

Tontin sisään ajotiet ovat asfaltoituja. Piha-alueet ovat pääosin asfaltoituja, osassa betonisidekivi laatoitettuja.

Rakennuksen vierustat ovat asfaltoituja sekä betonisidekivilaatoitettuja ja pienellä alalla vierusta on nurmipintainen.

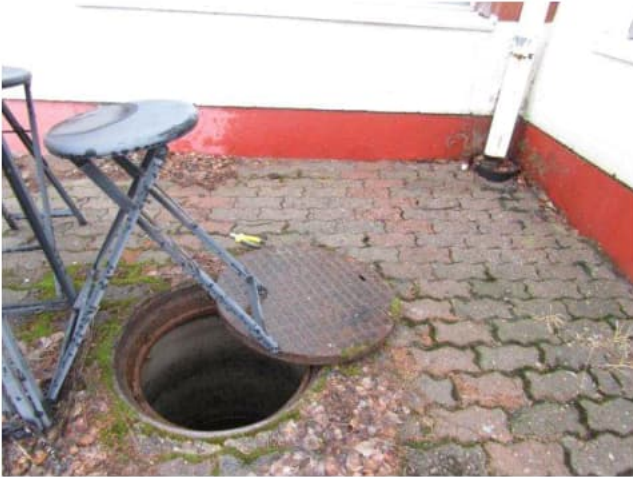
4.3.2 Salaojat

Rakennuksessa on suunnitelmien mukainen erillinen putkisalaojitusjärjestelmä, joka purkaa vedet perusvesikaivon kautta kaupungin sadevesiverkostoon. Tarkastushetkellä perusvesikaivossa vedenpinta on lähtevän putken juoksupinnan tasolla. Salaojitukselta ei tule vettä perusvesikaivoon.

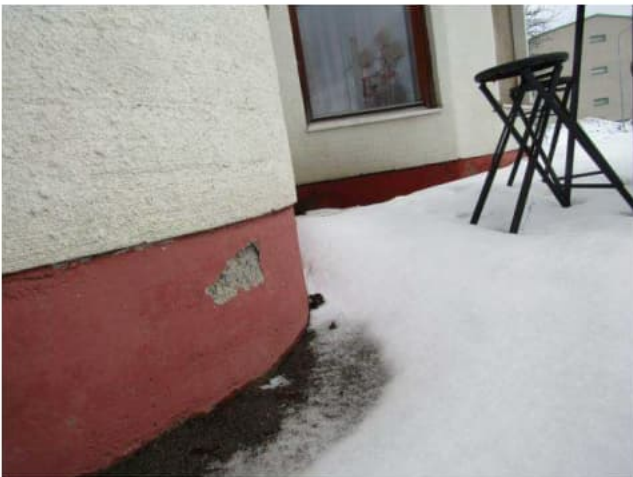
4.3.3 Perustukset

Rakennuksen perustukset ovat teräsbetonirakenteiset, Sokkelipinnat ovat maalattua betonia. Sokkelipinnat ovat ehjiä, maalaus käsittely on peittävä. Rakennuksessa on niin kutsuttu valesokkeli. Kyseisessä perustusratkaisussa sokkelipinta on ulkoseinän puurungon alaohjauspuun yläpuolella. Nykyisin valesokkeli ratkaisua pidetään riskirakenteena.

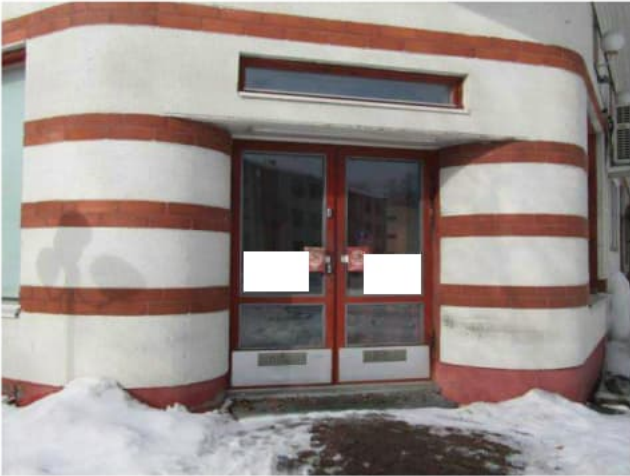
Ikkunoiden pintakäsittely on pääosin peittävä, ulkopuitteiden alaosissa aurinkosivuilla on paikoin harvuutta.

Rakennuksen pääsisäänkäyntien ulko-ovet ovat pääosin metallirunkoisia lasiaukollisia ulko-ovia. Varastotilojen ovet ovat umpinaisia metalliovia. Ulko-ovet ovat toimivia myös lukituksen osalta. *Puuikkunoiden tavoitteellinen käyttöikä on 30vuotta ja puuovien tavoitteellinen käyttöikä on 40vuotta, sekä molempien huoltojako 10vuotta. Oikein huollettuna käyttöikä voidaan huomattavasti jatkaa.*

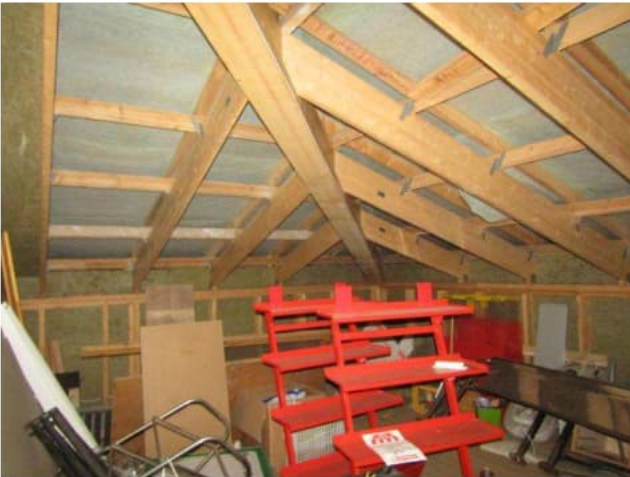
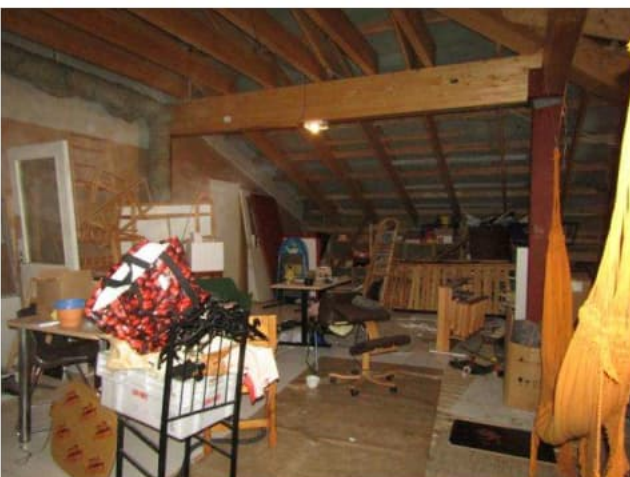
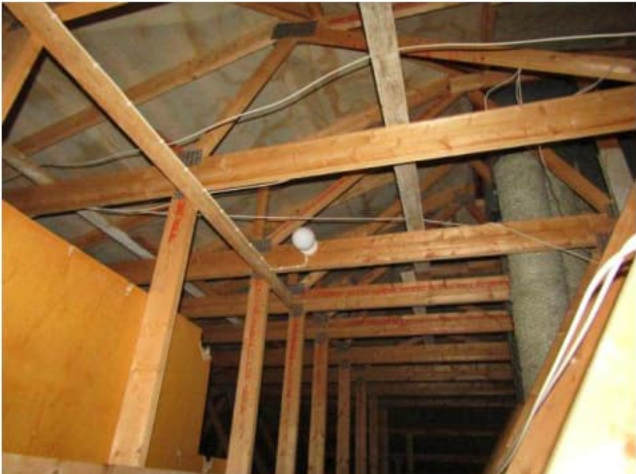
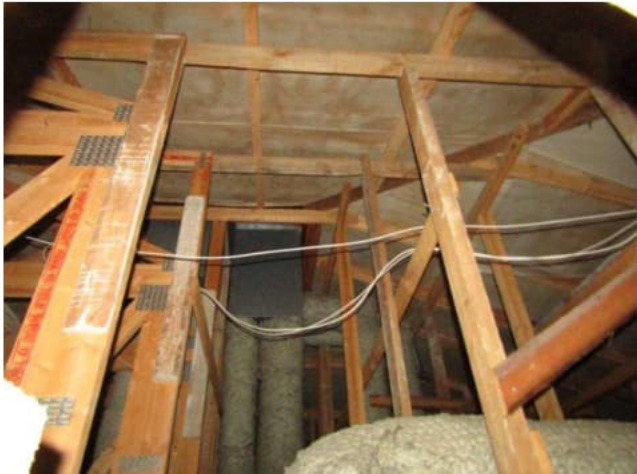
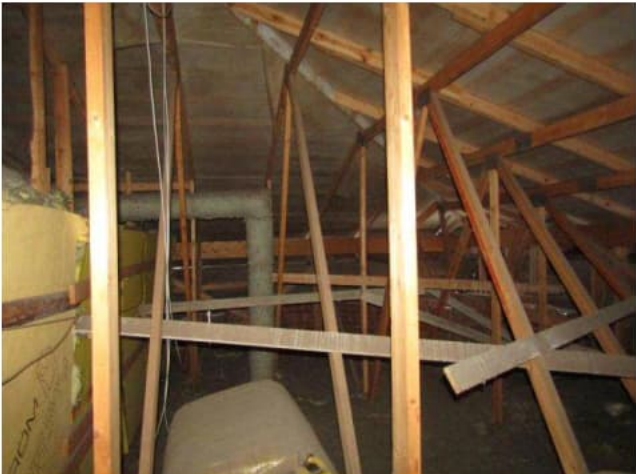
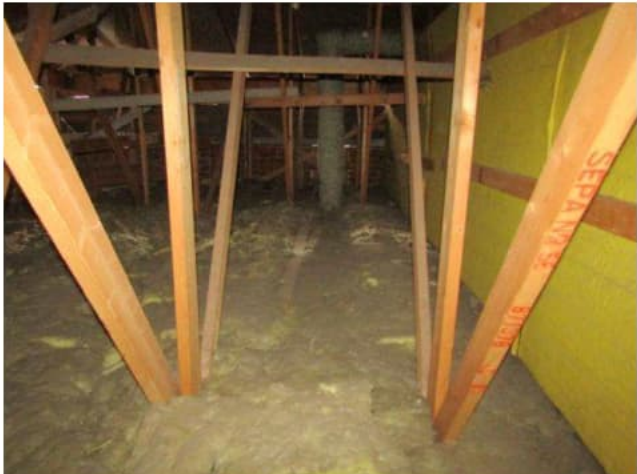
4.3.6 Yläpohja ja ullakko

Ullakkotilat tarkastettiin silmämääräisesti, sekä valokuvaamalla.
Alkuperäisen rakennusosan kantavana puurakenteena on pääosin NR-kattoristikko.
Laajennusosalla on kantavana rakenteena pääosin liimapuupalkisto.
Molempien rakennusosien vesikatteen alla on aluskate. Ullakkotilasta tarkasteltuna vesikatteen alla ei havaittu selviä vuotopaikkoja. Paikoin aluskatteessa on harvuutta, lähinnä alkuperäisen rakennusosan puolella. Yläpohjan lämmöneristeenä on mineraalivilla. Eristyspaksuus on noin 25cm. Laajennusosalla eristyspaksuus on 30cm.
Laajennusosalla koko tila on käyttöullakkona.
Ullakon ilmanvaihtokanavat on eristetty asianmukaisesti.
Ullakkotilojen tuuletus on riittävä.

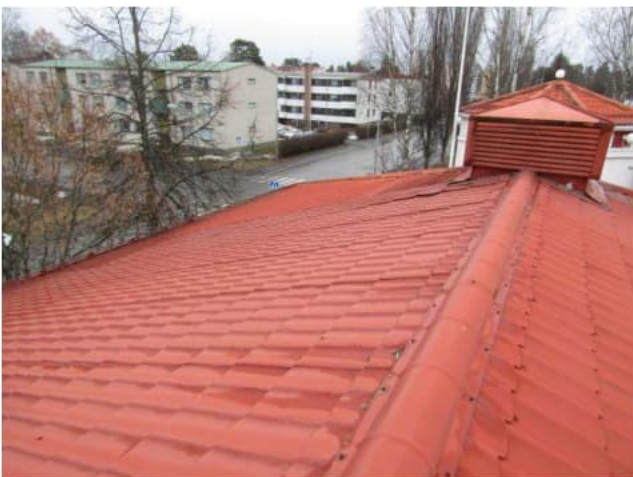
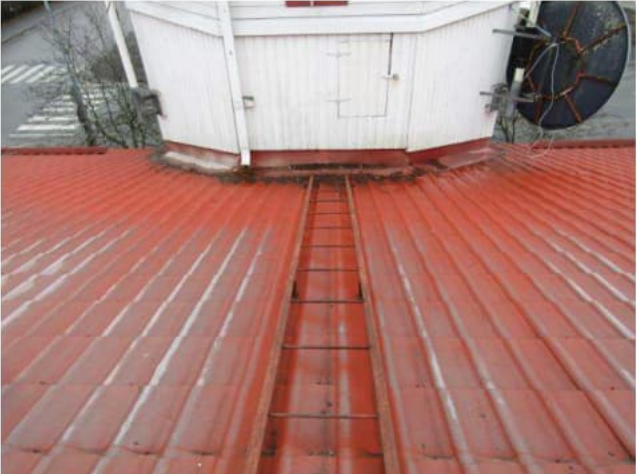
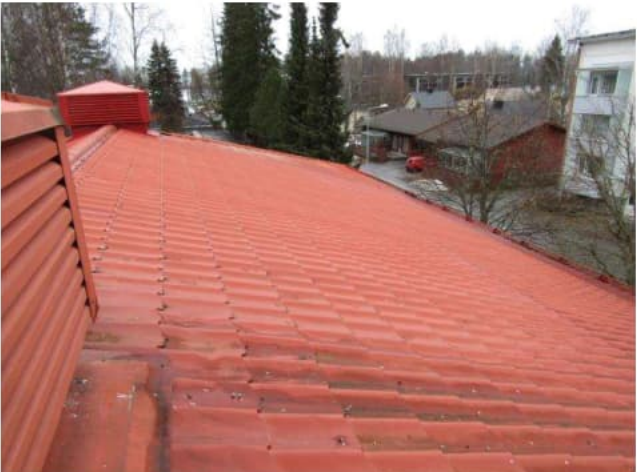
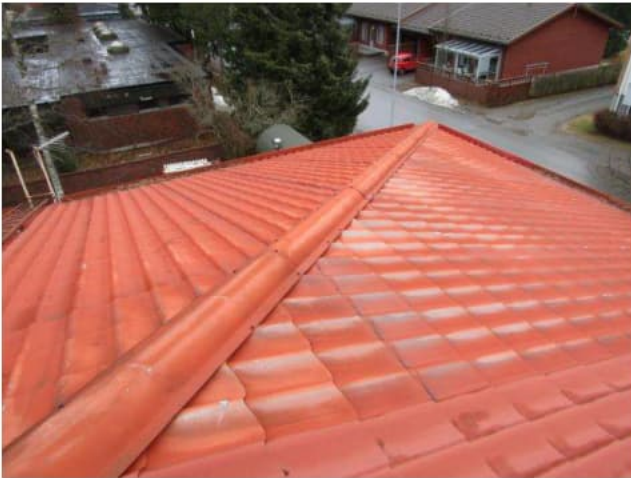
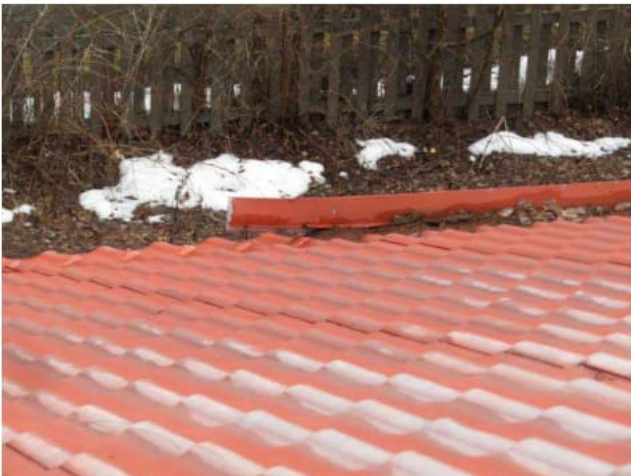
4.3.7 Vesikate ja sadevesijärjestelmä

Rakennuksen vesikatteena on sinkitty, muovipinnoitettu, tiilikuvioitu teräspoimulevy. Kate on kohtuullisen kuntoinen ja pinnoite on kiinni pellissä, paikoin pinnoite on kulunut/ohentunut. Pinnoitteessa on mekaanisesti tulleita naarmuja lähinnä kattotikkaan puoleisella lappeella. Kate on mahdollista maalata/pinnoittaa. Vesikatossa on lävistyksenä ilmanvaihtohormit. Vesikatolla on varusteina metalli- sekä peltirakenteiset lumiesteet ja metallirakenteiset katto- ja lapetikkaat. Peltisen lumiesteen kiinnitys on myödannt päästään. Kattotikkaan alaosassa on lukittu kiipeämssuojaus.

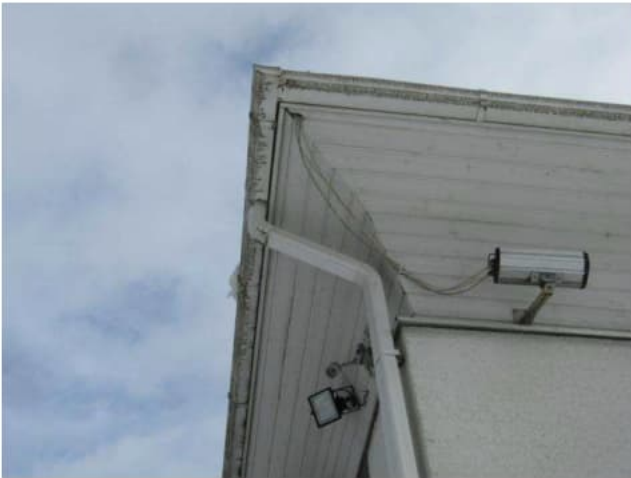
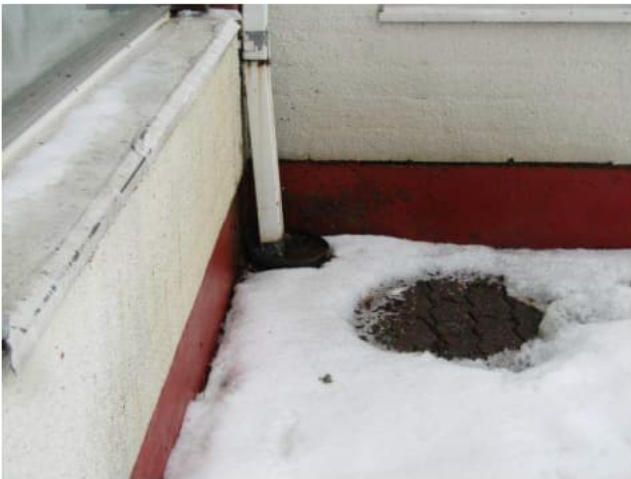
Sadevesijärjestelmänä on ulkopuolelta kannatettu saumaton räystäskouru ja siihen kuuluva syöksytorvi. Sadevedet on johdettu syöksytorvien alta pääosin pinnan kallistuksilla sekä pihakalusteryhmän nurkalta rännikaivolta putkella sadevesikaivoihin. *Tikkaiden, lumiesteiden, räystäskourujen ja syöksytorvien tavoitteellinen käyttöikä on 30 vuotta ja huoltoväli 10 vuotta. Kourut puhdistetaan roskista 1-2 kertaa vuodessa.*

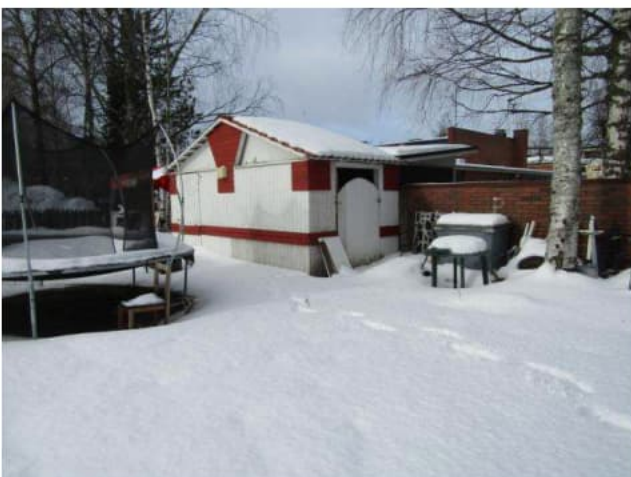
4.4 LISÄRAKENNUKSET

Päärakennuksen lisäksi tontilla on puurunkoinen jätekatos Piharakennusta ei tarkastettu erikseen tässä tarkastuksessa.
