TARKASTUSRAPORTTI

Rantakulmantie 620 05450 Nurmijärvi

Kohde Omakotitalo
Rantakulmantie 620
05450 Nurmijärvi

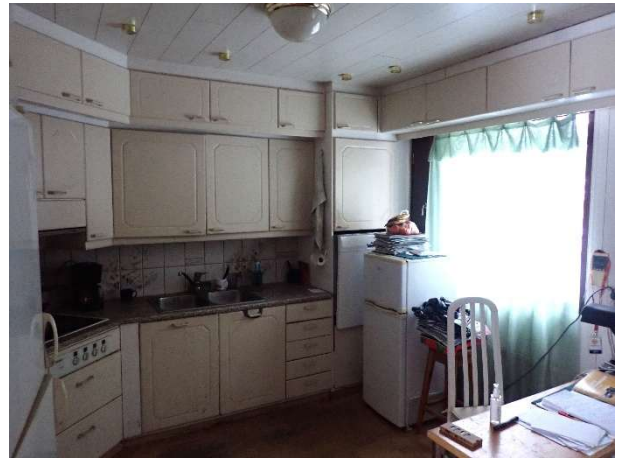
kuva 14. keittiö

Sisäkatoissa, väliseinien yläosissa ja savuhormin alaosassa on kosteuden aiheuttamia jälkiä. Keittiön ja asuinhuoneiden pintarakenteet ovat kuluneet, tilat vaativat peruskorjausta. Keittiön allaskaapissa on viemäriputken vuodosta tullutta kosteutta. Avotakkaan on rakennettu omavalmisteiset luukut. Savuhormia ei ole nuohottu määräysten mukaisesti.
