RAPORTTI KUNTOTARKASTUS Vapaa-ajan asunto

Tarkastuspäivä 13.5.2024

Kesätie 23

98320 RUKATUNTURI

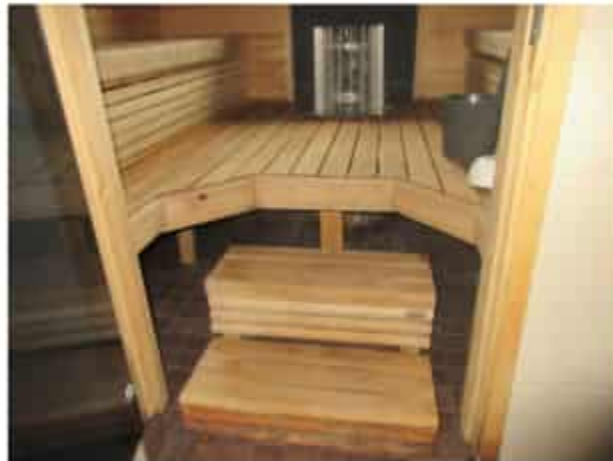
Kuva 5.2a. Sauna.

- Sauna on puupaneloitu.
- Lattia on pinnoitettu klinkkerilaatalla.
- Vedeneristys on lattiaan asennettu.
- Lattiaan on asennettu lattiakaivo.
- Koholla olevaa kosteutta tai viitteitä sellaisista ei havaittu.
- Saunan ilmanvaihto on riittävä.
- Paneelin takainen ilmarako on riittävä. Yksi alapaneeli on irronnut.
- Kiuas on sähkölämmitteinen. Kiukaan sähköjohtimia oli irrallaan lattialla, joka ei ole suositeltavaa, koska lattialla on ajoittain kosteutta.
- Kiukaan / lauteiden suojakaide on asentamatta.
- Paloturvallisuuspuutteita ei havaittu.

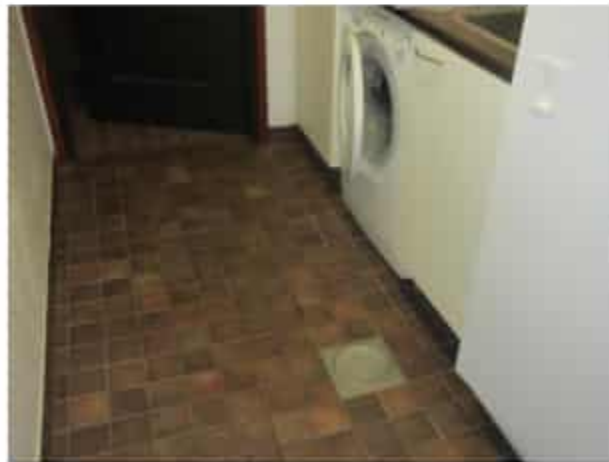
Kuva 5.6a. Khh, lattiakaivo.

- Pesukoneella on kiinteät liitännät (tulo- ja poistovesiliitännät).
- Tilassa on lämminvesivaraaja ja sen alla on lattiakaivo.
- Tilassa on ilmanvaihtokoje. Kondenssivesi ohjataan lattiakaivoon.
- Tilassa ei havaittu koholla olevaa kosteutta eikä viitteitä sellaisesta.

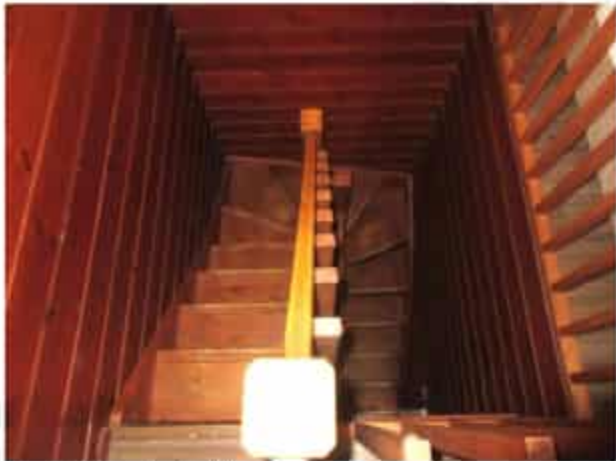
9.6.2	Portaikot	
		<ul style="list-style-type: none"> - Käsijohde on asennettu. - Lapsiportit ovat asennettu - Liuku-urat on asennettu. - Kaidepienojen välit ovat määräysten mukaiset. <div style="text-align: center;">

</div> <p style="text-align: center;">Kuva 6.2a. Portaitko.</p> <p>Toimenpide- ja / tai korjausehdotus:</p> <ul style="list-style-type: none"> • Ei välittömiä toimenpiteitä.

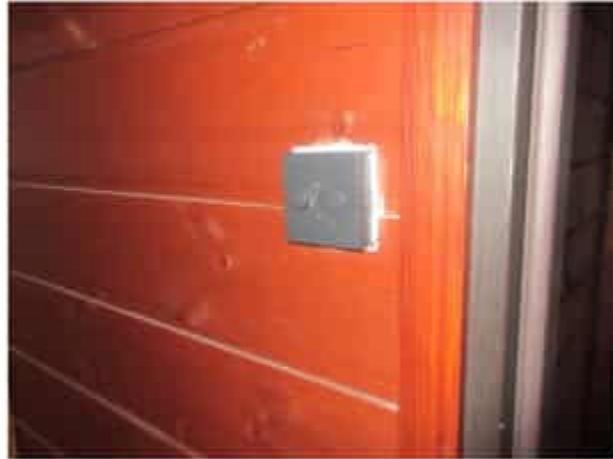
Kuva 8a. Lämmönsäädin.

- Lämpöenergian kulutustietoja ei ollut käytettävissä, joten energiataloudellisuutta tarkastelua ei voitu toteuttaa (vertailemalla lämmitettävää pinta-alaa, tilavuutta, sekä paikkakunnan sääolosuhteita energian kulutukseen).
- Lämmönjakojärjestelmässä silmämääräisesti tarkastellen ei havaittu puutteita.

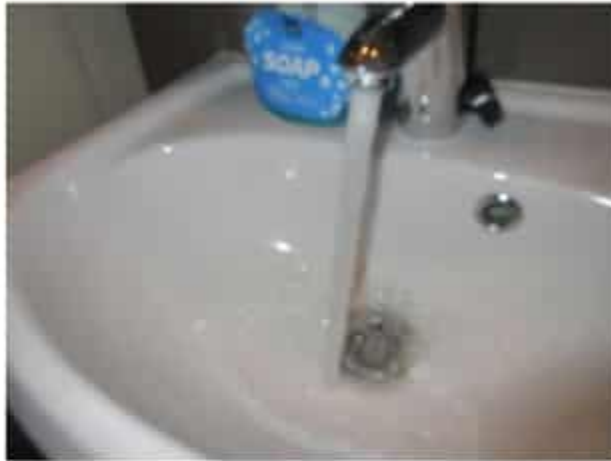
- Vesipisteiden vedenvirtaamissa ei havaittu puutteita.
- Lämpimän käyttöveden lämpötila oli riittävä.
- Lämmin käyttövesi tuotetaan sähkövaraajilla.
- Vesikalusteet ovat toimivia (koestettiin pistokokein).
- Viemäriverkoston toiminnassa ei havaittu toimintahäiriöitä, pl. keittiön allasviemärin liitos (koestettiin laskemalla vettä useista vesipisteistä samanaikaisesti).
- Lämminvesivaraajan alapuolella ja sen läheisyydessä on lattiakaivot.
- Varaajan alapuolen läheiset rakenteet ovat vedeneristetty.
- Käyttövesiputkiston jakotukin läheiset rakenteet ovat myös vedeneristetty.
- Käyttövesiputkien suojausputkituksen matalin korkoasema on havaintojen perusteella lämminvesivaraajan alla jakotukin osalla (ts. mahdollinen käyttövesiputkiston vuoto ohjautuu suojausputkessa varaajan alle ko. tilaan).

Kuva 9b. Vedenvirtaaman koestus ja allasviemäriin tiiveyden testaus.

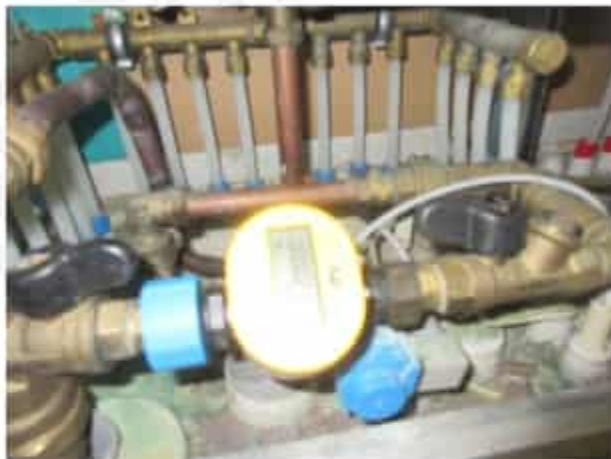
Kuva 9d. Häiriöilmoituksia ei vesimittarissa todettu.

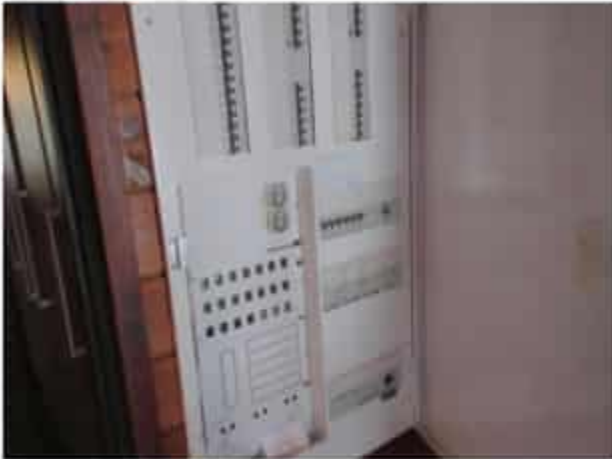
<ul style="list-style-type: none"> - Sähkölaitteissa ei havaittu päällepäin näkyviä käyttöturvallisuuteen vaikuttavia vikoja tai puutteita. - Kosteiden tilojen sähkörasioita koestettiin pistokokein schuko-testerillä suoja- maadoitusten ja vikavirtasuojauksen toteamiseksi. - Suojamaadoitukset oli asennettu. Vikavirtasuojaus on myös asennettu. Koestettiin myös ryhmäkeskuksen testereistä - toimivat.

<p>Kuva 11a. Ryhmäkeskus.</p> <p>Toimenpide- ja / tai korjausehdotus:</p> <ul style="list-style-type: none"> • Ei välittömiä toimenpiteitä.
