# Kuntotarkastus

Eskonkatu 22 B  
53100 Imatra

Tarkastuspäivä  
31/03/2026

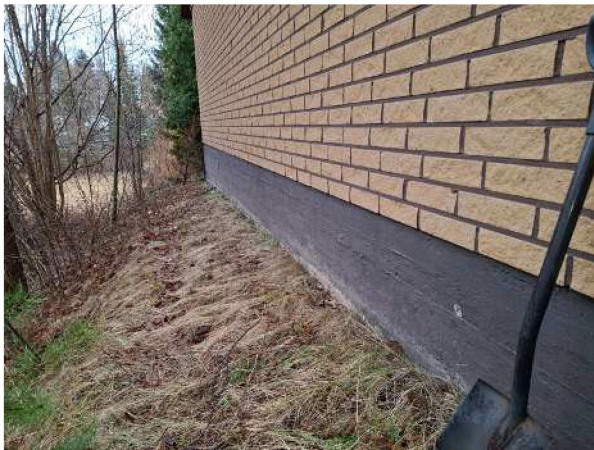
1. Vierusta ja sokkeli

- Sokkelissa ei havaittu merkittäviä kosteuteen viittaavia jälkiä.
- Perusmuurin vedeneristysenä toimivasta bitumisivelystä tehtiin havaintoja maanpinnan yläpuolelta rakennuksen vierustoilta. *Toimiva perusmuurin vedeneriste vähentää perusmuurin ja alapohjan kosteusrasitusta.*

- Perusmuurin vedeneristys on ylittänyt teknisen käyttöikänsä ja sen uusimistarpeeseen tulee varautua. *Perusmuurin vedeneristysnä tekninen käyttöikä on bitumisivelyllä toteutettuna 20 vuotta sekä kumibitumikermillä toteutettuna 30 vuotta (RT 103765, Kiinteistön keskimääräiset tekniset käyttöiät ja kunnossapitojaksot, rakennustekniikka, 2025).*

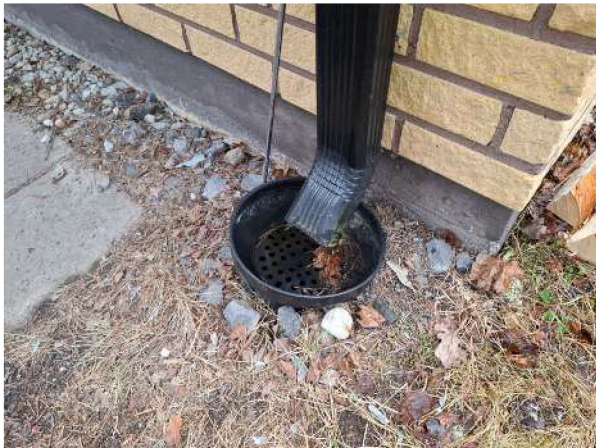
3. Sadevesien poisjohtaminen

- Vesikaton sade- ja sulamisvedet on johdettu syöksytorvien alla sijaitseviin rännikaivoihin tai kouruihin, joista vedet on johdettu pois rakennuksen viereltä.

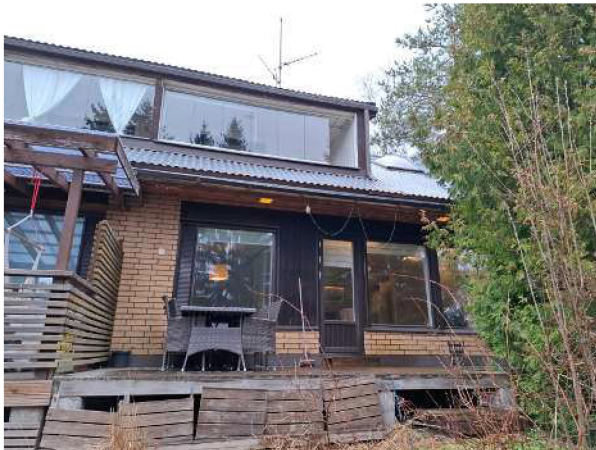
5. Julkisivua

- Parvekkeen puuosien maalipinta on vaurioitunut. *Julkisivujen puuosat suositellaan huoltomaalattavaksi 5 - 20 vuoden välein (RT 103765, Kiinteistön keskimääräiset tekniset käyttöiät ja kunnossapitojaksot, rakennustekniikka, 2025).* Lisäksi parvekkeen muovimatossa havaittiin kosteuden aiheuttamaa tummumaa ja kupruilua. Matto suositellaan poistettavaksi ja sen alla olevat rakenteet suositellaan tarkastamaan.

Suosittelaa parvekkeen huoltokäsittelyä.

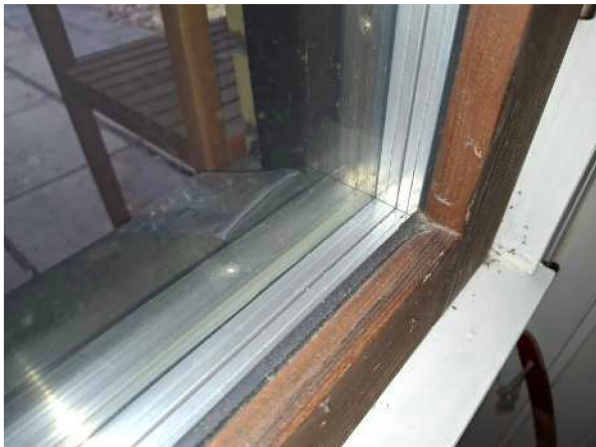
13. Ikkunoiden tyyppi

- Eristyslaselementit lähestyvät teknisen käyttöikänsä ylittämistä ja niiden uusimistarpeeseen tulee varautua. Eristyslaselementtien ikääntyessä riski niiden harmaantumisesta kasvaa. *Eristyslaselementtien tekninen käyttöikä on noin 30 vuotta (Sustera Oy:n tarkastuksissa tehtyihin havaintoihin perustuva tieto). Ikkunat on uusittu 2000-luvun alussa.*

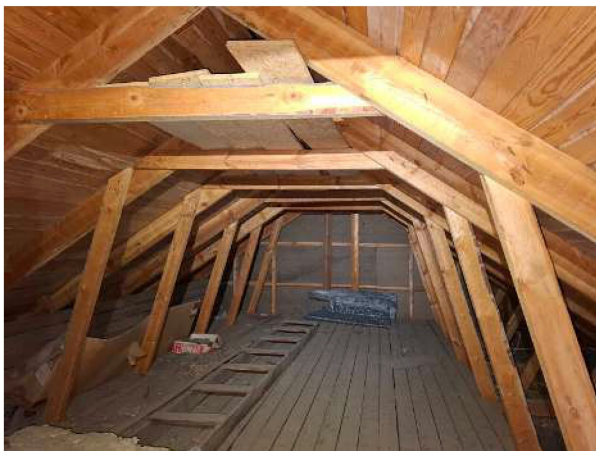
19. Yläpohjatila

- Hormin liitoskohdassa havaittiin liitoskohdan epätiivyyteen viittaavia valumajälkiä. Yläpohjatilassa ei havaittu muita viitteitä vaurioista tai vesikatteen vuodoista.

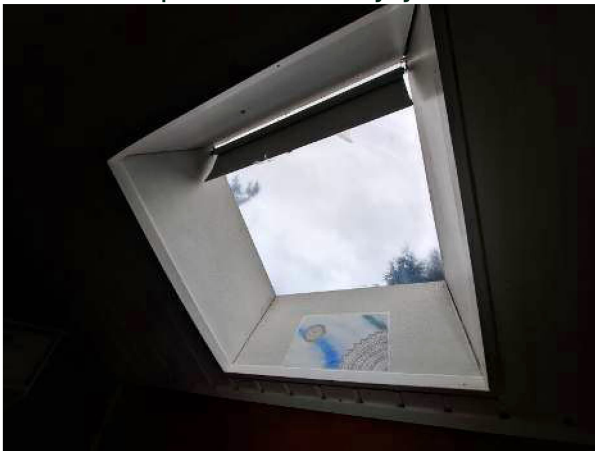
23. Kattoikkuna

- Kohteessa on kattoikkuna, joka on rakenneratkaisultaan riskialtis mahdollisille vesivuodoille. Kattoikkunan kuvussa havaittiin alkava halkeama, jonka etenemistä suositellaan tarkkailemaan. Ikkunan kuilun sisäpinnoilla ei havaittu viitteitä kosteutta.

Suosittelaa kattoikkunan rakenteiden tarkastusta myös yläpohjatilasta käsin kun tilaan on järjestetty kulku.

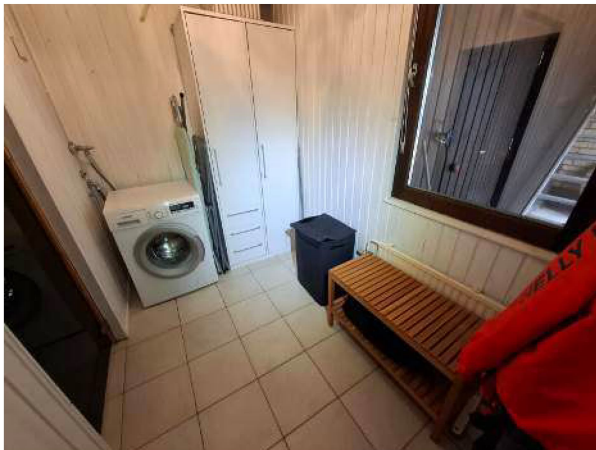
29. Kodinhoitohuone

- Laatoituksessa havaittiin alustaansa puutteellisesti kiinnittyneitä tai irronneita "kopolaattoja". *Kopolaatat eivät aiheuta toimenpiteitä niin kauan kuin saumat ovat ehjät ja laatat eivät irtoa kokonaan. Laatat suositellaan kiinnitettäväksi mikäli ne kokonaan irtoavat.*

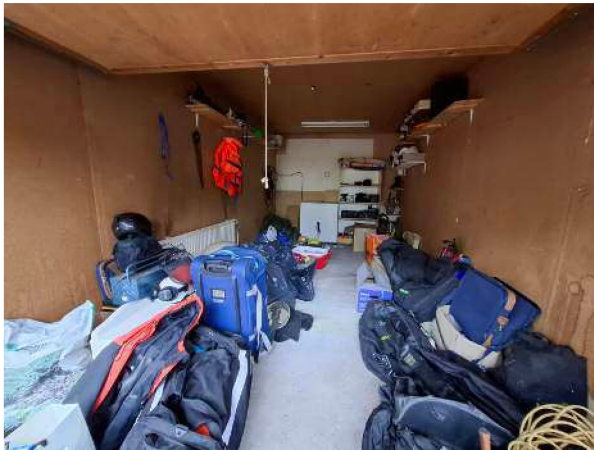
35. Autotalli

- Autotallissa havaittiin kosteuden jälkiä seinien ja katon pintalevyjen pinnoilla. Pintakosteudentunnistimella ei havaittu kohonneita kosteusarvoja. Kosteusjälkien syy ei selvinnyt tarkastuksella.

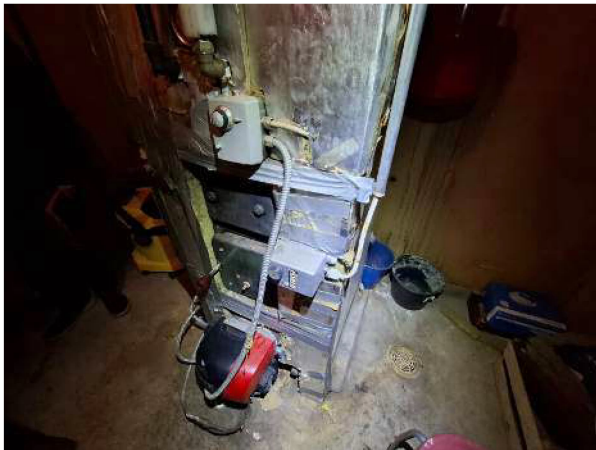
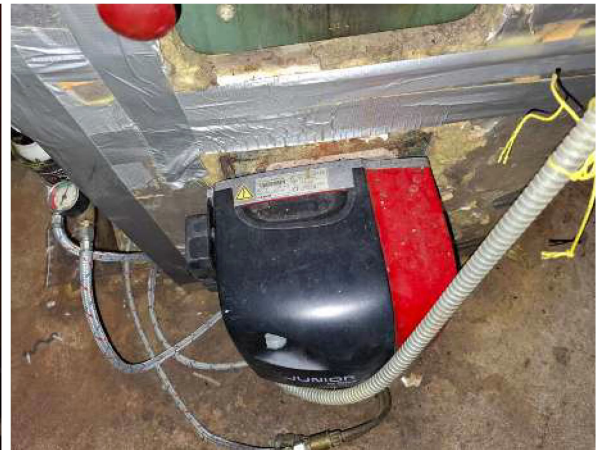
- Lämmitysjärjestelmässä ei havaittu pintapuolisessa tarkastelussa vauriota tai huomautettavaa. Öljypoltin on vuodelta 2009, ja kattila on uusittu arviolta 1990-luvulla.
- Ilmalämpöpumppu on vuodelta 2008. Laitteen toimintakuntoa ei testattu tarkastuksella.
- Lämmitysjärjestelmän näkyvillä osilla (patterit sekä niille tulevat putket) ei havaittu vuotoja tai vaurioita.

- Öljysäiliö on ylittänyt teknisen käyttöikänsä ja sen mahdolliseen uusimistarpeeseen tulee varautua. *Teräksisten maahan asennettujen öljysäiliöiden tekninen käyttöikä normaalirasituksessa on 20 vuotta (RT 103766, Kiinteistön keskimääräiset tekniset käyttöiät ja kunnossapitajaksot, talotekniikka, 2025).*

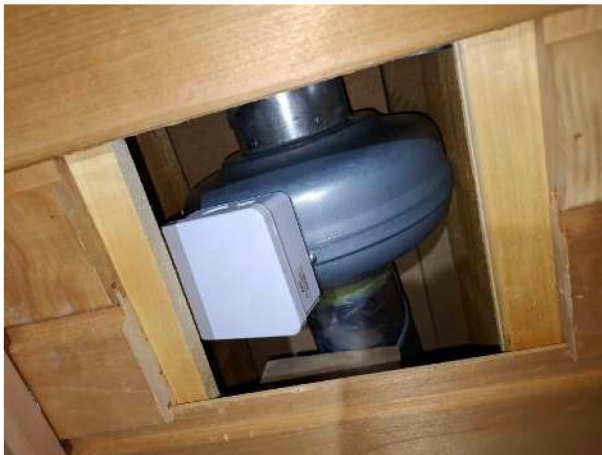
51. IV-puhallin

- Ilmanvaihtopuhallin sijaitsee pesuhuoneen alakatossa. Puhallin on todennäköisesti uusittu remontin yhteydessä 2023.
- Ilmanvaihtojärjestelmän toiminnan kannalta on oleellista, että järjestelmä on aina päällä. Samoin kanavisto ja venttiilit tulee pitää puhtaina.
- Asuintiloihin ei ole pääosin asennettu korvausilmaventtiilejä. Korvausilmaventtiilien puute heikentää ilmanvaihdon toimintaa ja sisäilman laatua. *Ikkunoiden ja ovien ollessa suljettuina pääsee asuntoon korvausilmaa hallitsemattomina vuotovirtauksina ikkuna-, ovi- ja seinärakenteiden läpi.*

Suositellaan korvausilmaventtiilien asentamista kaikkiin makuu- ja olohuoneisiin.

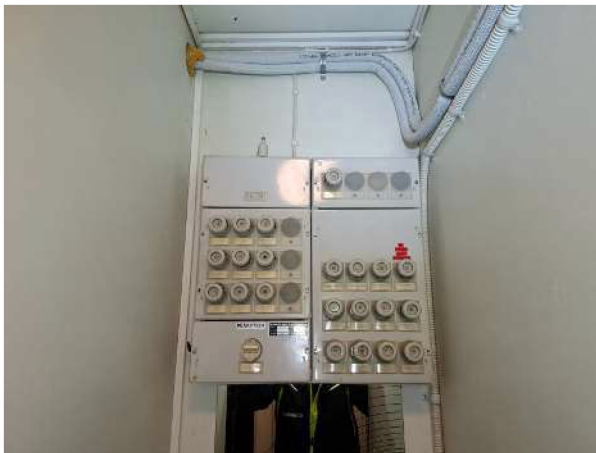
52. Sähkökaappi

- Sähköjärjestelmän uusimattomat osat ovat ylittäneet teknisen käyttöikänsä ja niiden mahdolliseen uusimistarpeeseen tulee varautua. *Sähköjärjestelmän osien tekninen käyttöikä on pääosin noin 30–50 vuotta. (ST 97.00, Sähkö- ja tietojärjestelmien kuntotutkimus, 2024).*
