# KONDITIONSGRANSKNING VID FASTIGHETSAFFÄR

Mellangårdsvägen 10, 22100 Mariehamn

2025-09-15

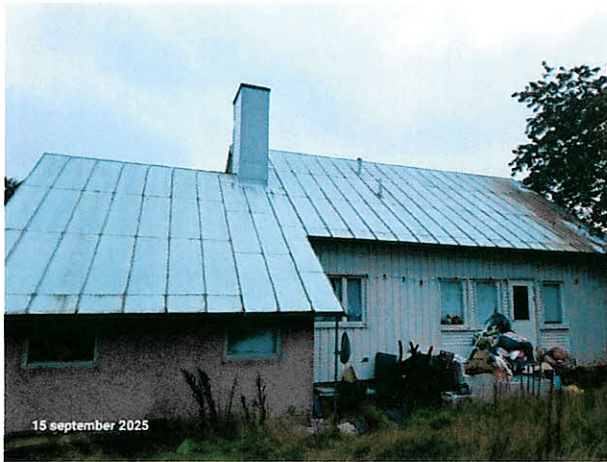
På husets norra del observerades mossa, alger och smuts på plåttaket.

Överblicksbild vattentak från husets västra sida.

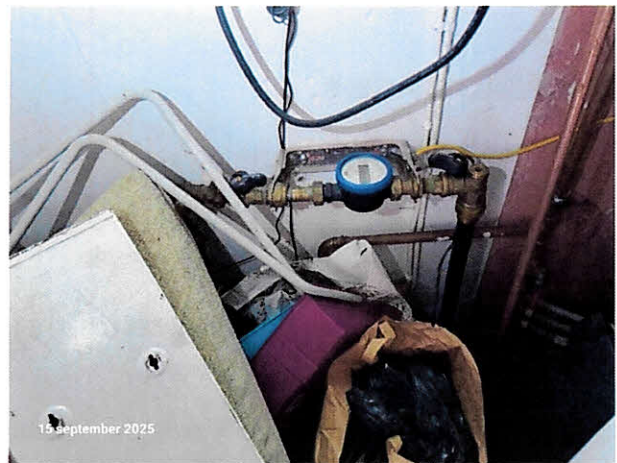
Inkommande vattenledning och vattenmätare i teknikrum. Inkommande vattenledning av plast.

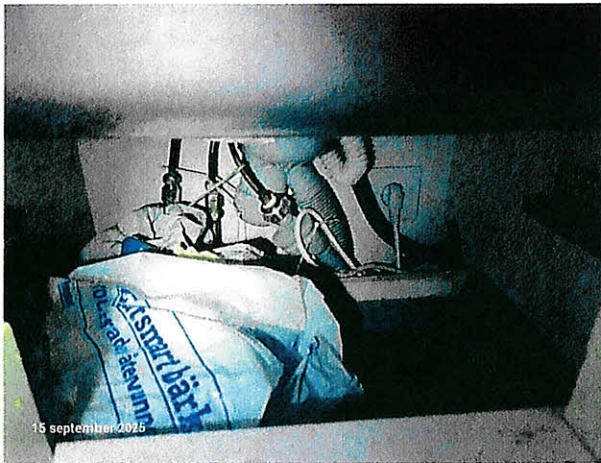
Bruksvattenrör av koppar och avloppsledningar av plast observerades.

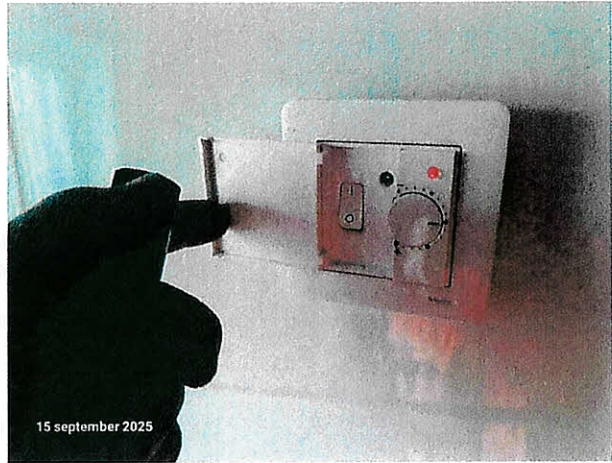
Elektrisk golvvärme i ett av badrummen.
