Kuntotarkastusraportti

31.03.2026

Anttilankatu 16
37630 Valkeakoski

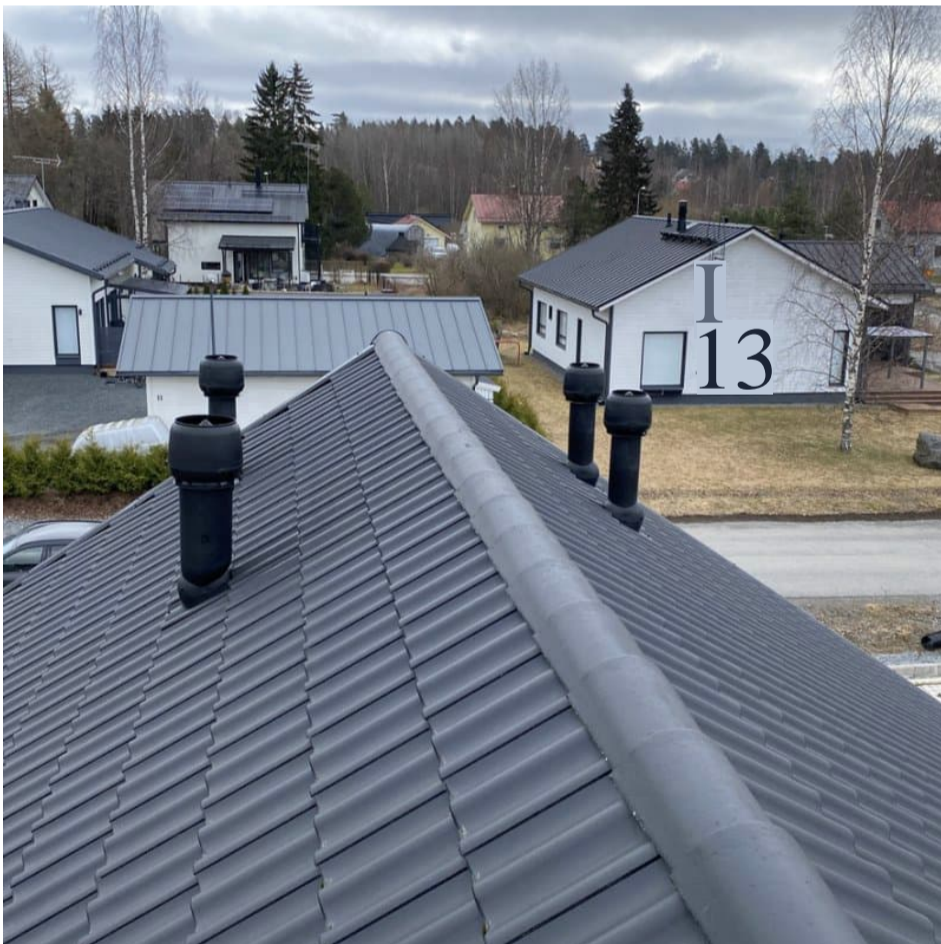
3. Viemärin tuuletusputken päälle on asennettu sadehattu/suoja (**Huom.** tarkastuksen yhteydessä ei voitu luotettavasti varmistua mikä läpivienneistä on viemärin tuuletusputki). Viemäristä tulevassa ilmassa on paljon kosteutta, joka voi jäättyä pakkasella hatun alapintaan ja tukkia tuuletusputken. **Suosittellaan sadehatun/suojan poistoa viemärin tuuletusputken päältä.**

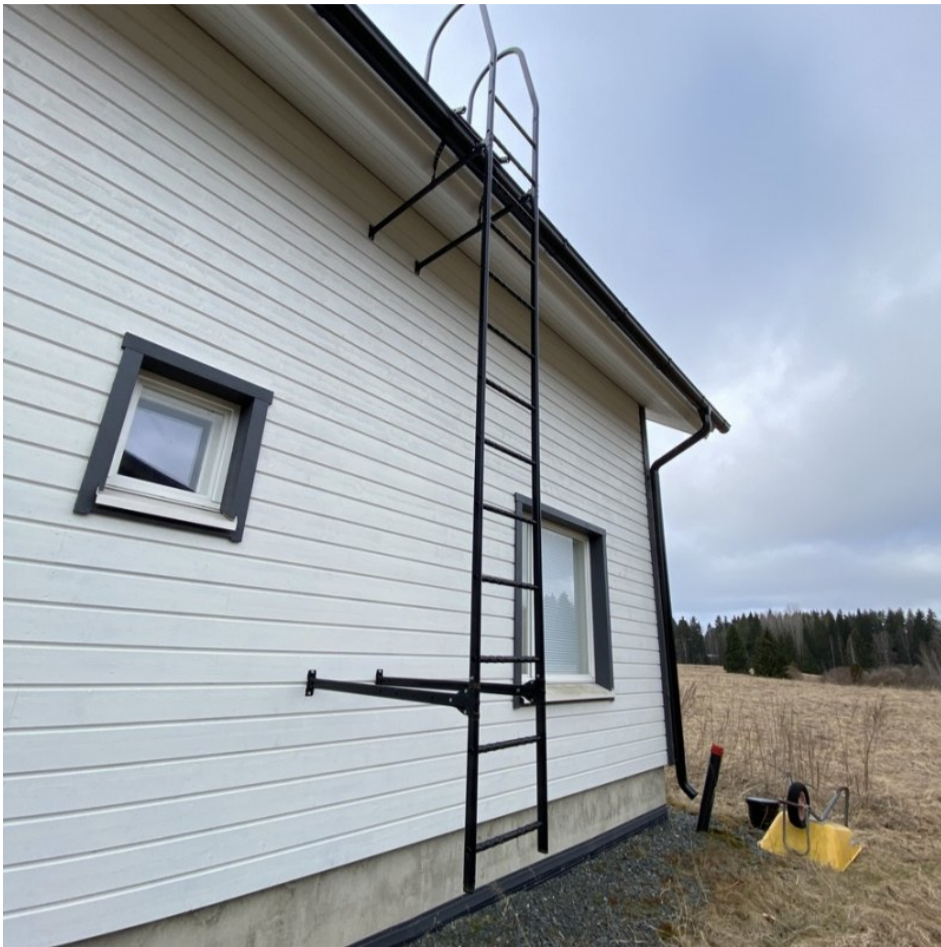
4. Yleiskuva: Seinätikkaiden asennuksessa ja kunnossa ei havaittu puutteita.

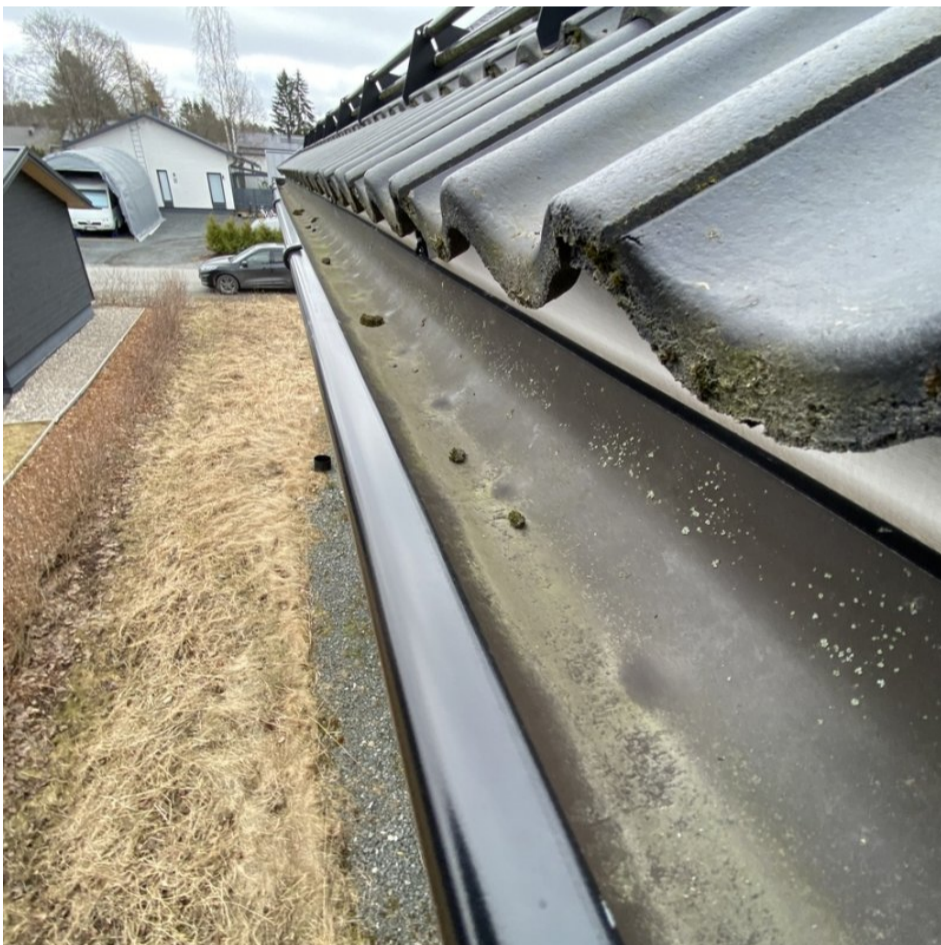
6. Yleiskuva: Vesikourut ovat tarkastetuilta osin kunnossa ja puhtaat. Kourujen puhtaudesta tulee huolehtia säännöllisellä huollolla hallitun sadevesien poisjohtamisen varmistamiseksi.

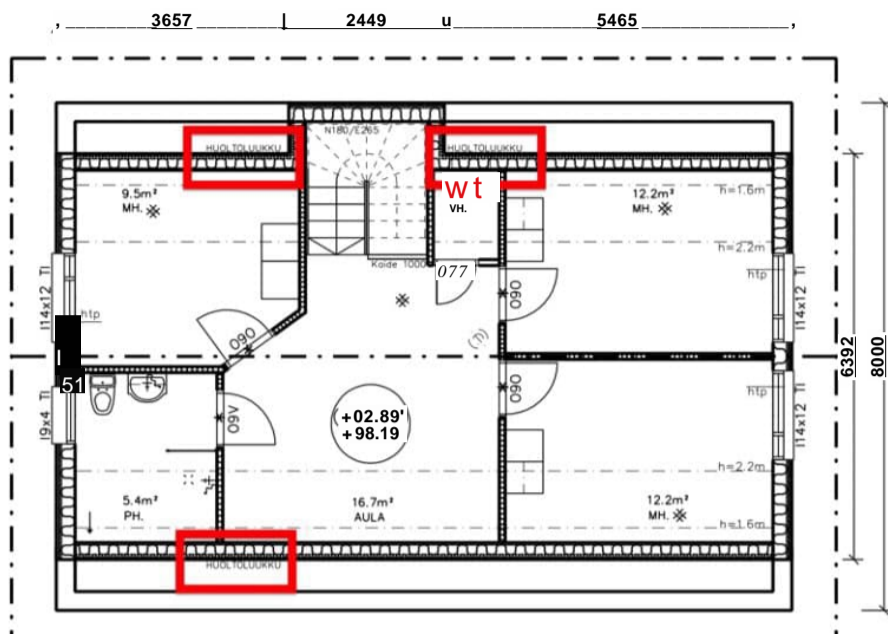
1. Suunnitelmien mukaan yläkertaan tulisi olla asennettu kolme huolto-/tarkastusluokkua yläpohjan sivutiloihin. Huolto-/tarkastusluokkua ei ole toteutettu, jonka vuoksi yläpohjan sivutilojen rakenteita ja toteutustapaa ei voitu tarkastaa.

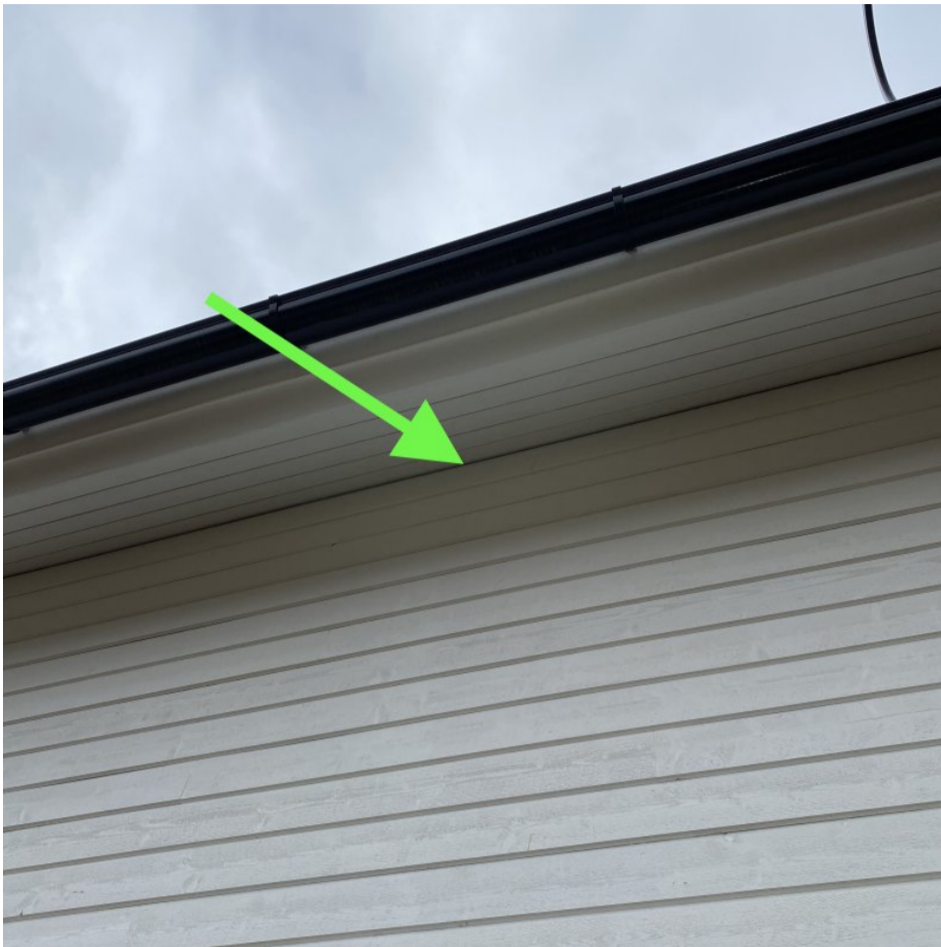
3. Yleiskuva: Yläpohjan tuuletukselle on ulkopuolelta tehtyjen havaintojen perusteella järjestetty edellytykset räystäiden kautta. Suunnitelmien mukaan yläpohjarakenteen vinoille osuksille on huomioitu 100 mm tuuletusväli lämmöneristeen ja aluskatteen välille.

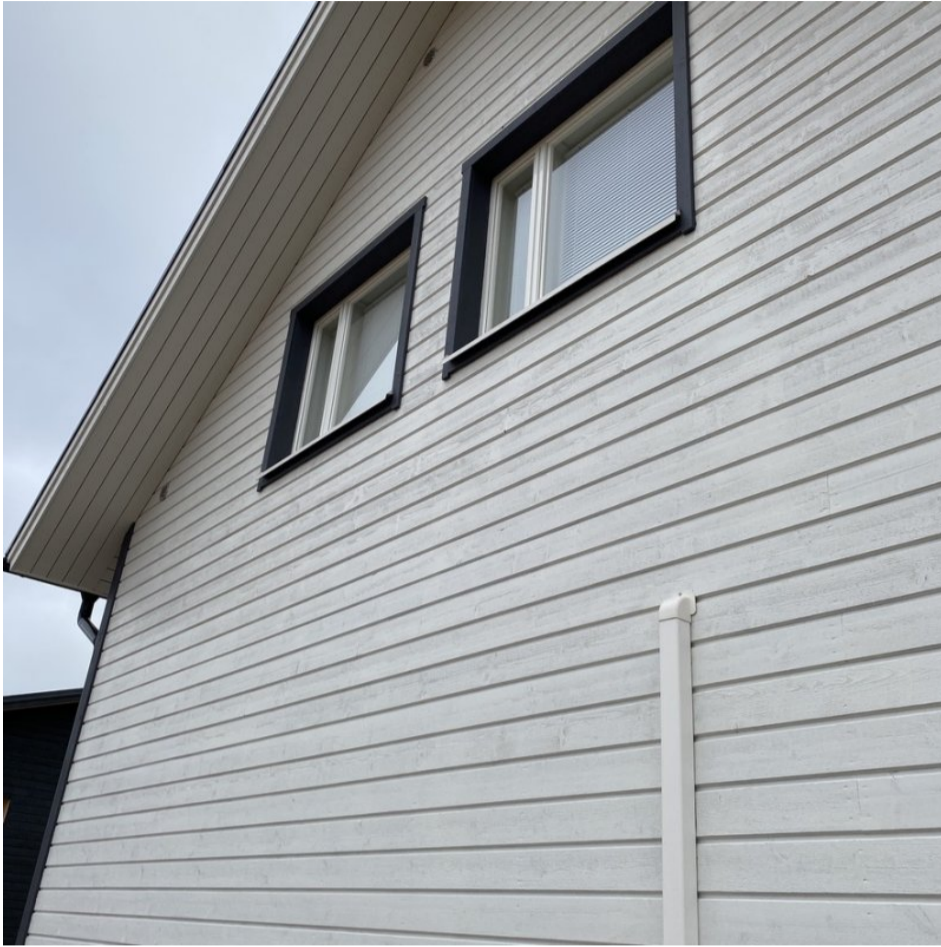
1. Suunnitelmien sekä käyttöönottokatselmuspöytäkirjan mukaan yläkerran asuinhuoneista tulisi olla järjestetty hätäpoistumistikkaat. **Suosittellaan hätäpoistumistikkaiden asentamista yläkerran asuinhuoneiden ikkunoiden alle.**

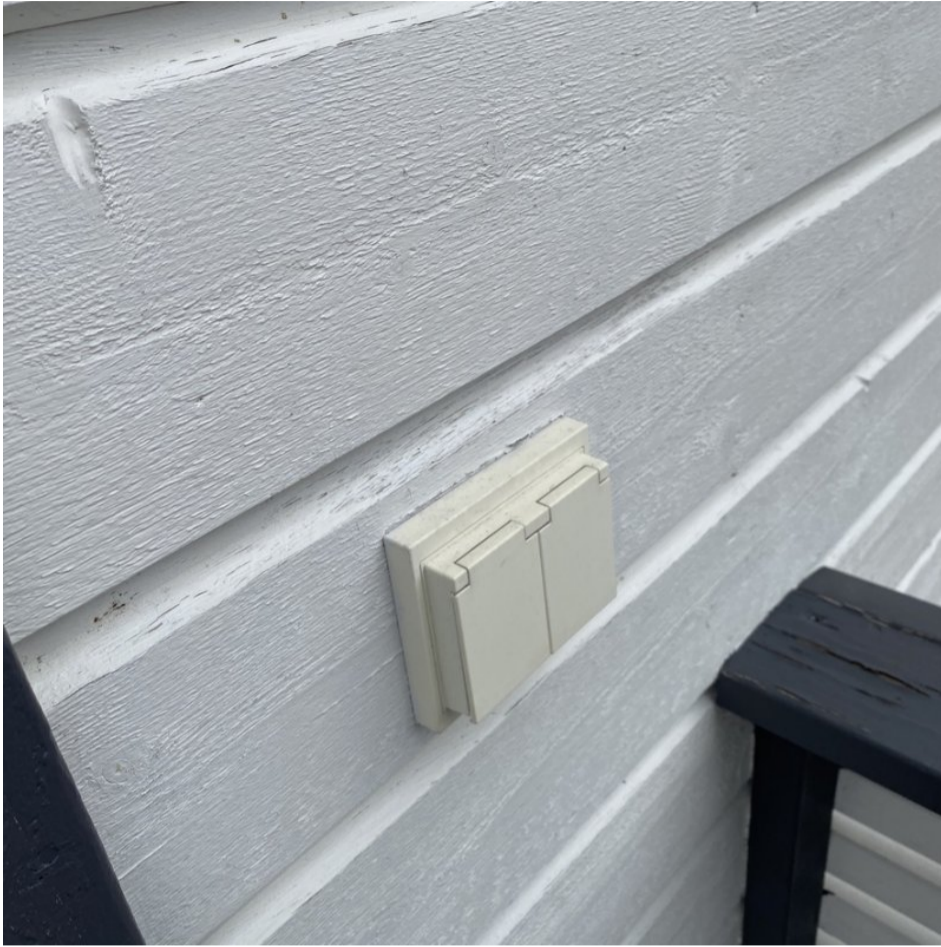
3. Huomio: Lautaverhouksen maalipinnassa havaittiin paikoin alkavia kulumisen merkkejä. Vaihtelevissa sääolosuhteissa lautaverhouksen maalipinta kuluu ja pinnoitteen tarjoama suoja alkaa aikanaan hävitä. Säännöllisellä huoltomaalauksella pidennetään puuosien elinkaarta. Ulkoverhous on suositeltavaa huoltomaalata lähivuosien aikana.

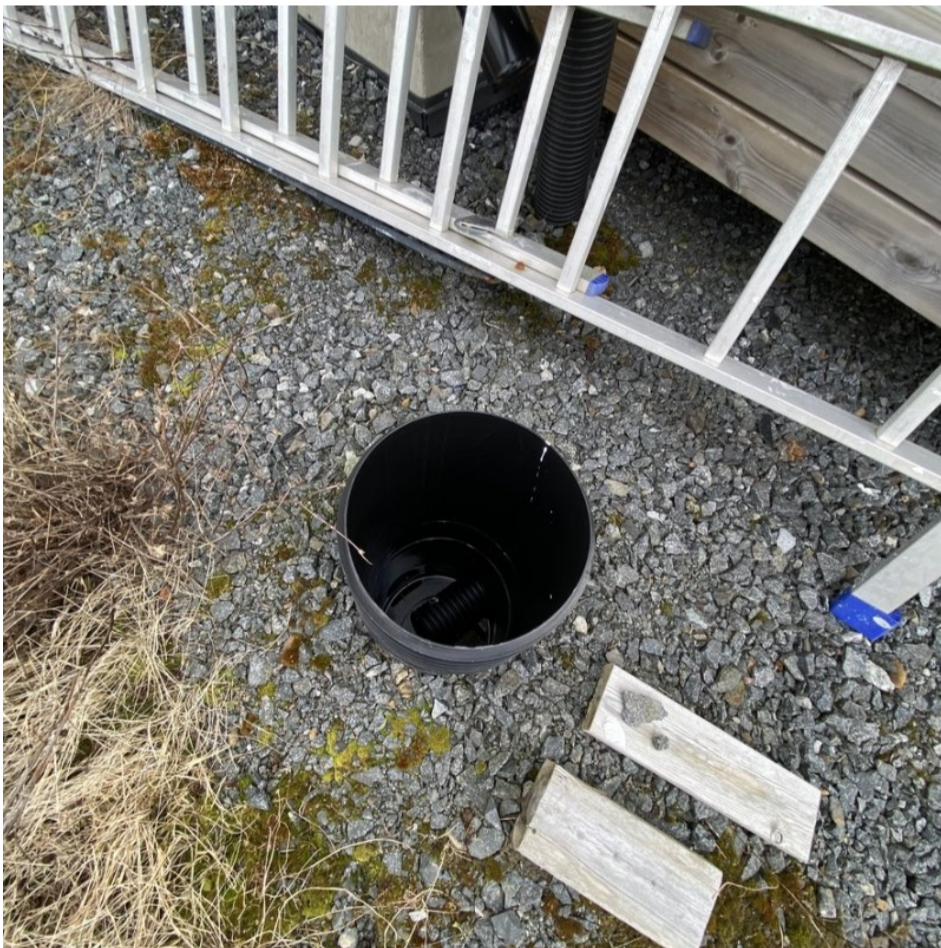
3. Salaojien kahden tarkastuskaivon kansi puuttuu. Kannen puuttumisen seurauksena salaojajärjestelmään voi kulkeutua ylimääräistä kuormitusta aiheuttavia sadevesiä sekä esimerkiksi puustosta peräisin olevaa orgaanista ainesta (lehdet, neulaset ym.). **Suosittellaan puuttuvien kansiä asennusta.**

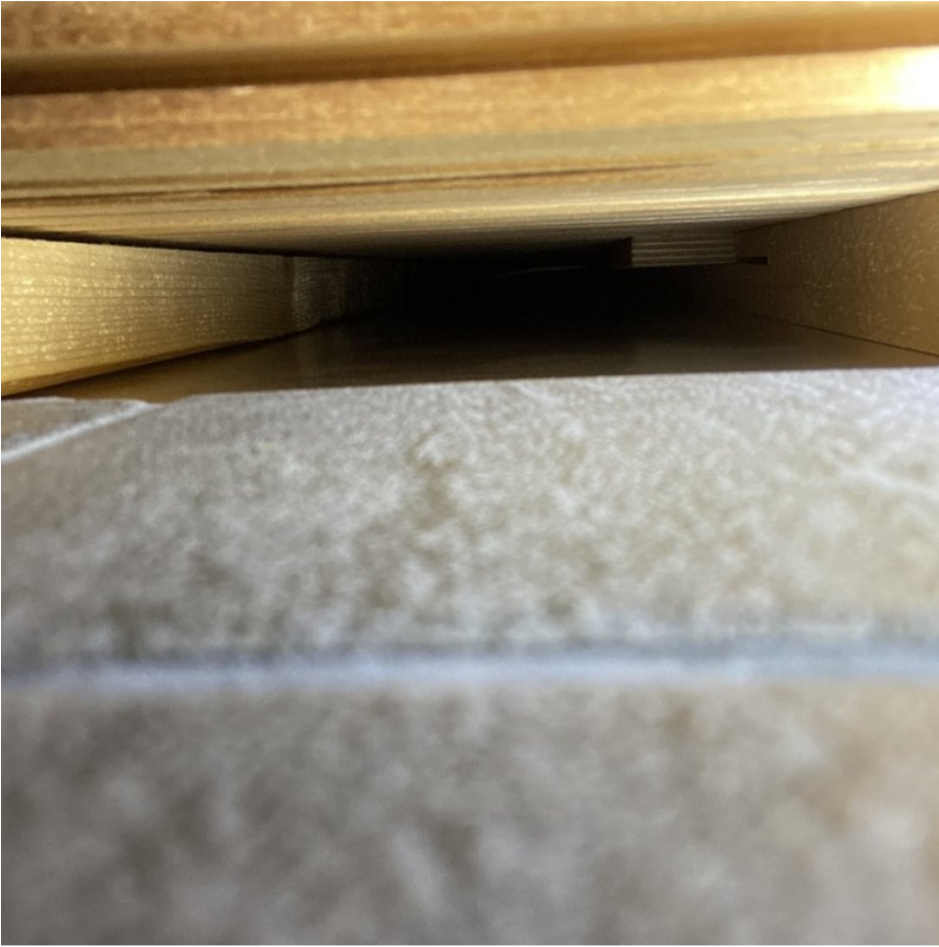
2. Yleiskuva: Saunan paneeliseinän takaa havaittiin tuuletusrako.

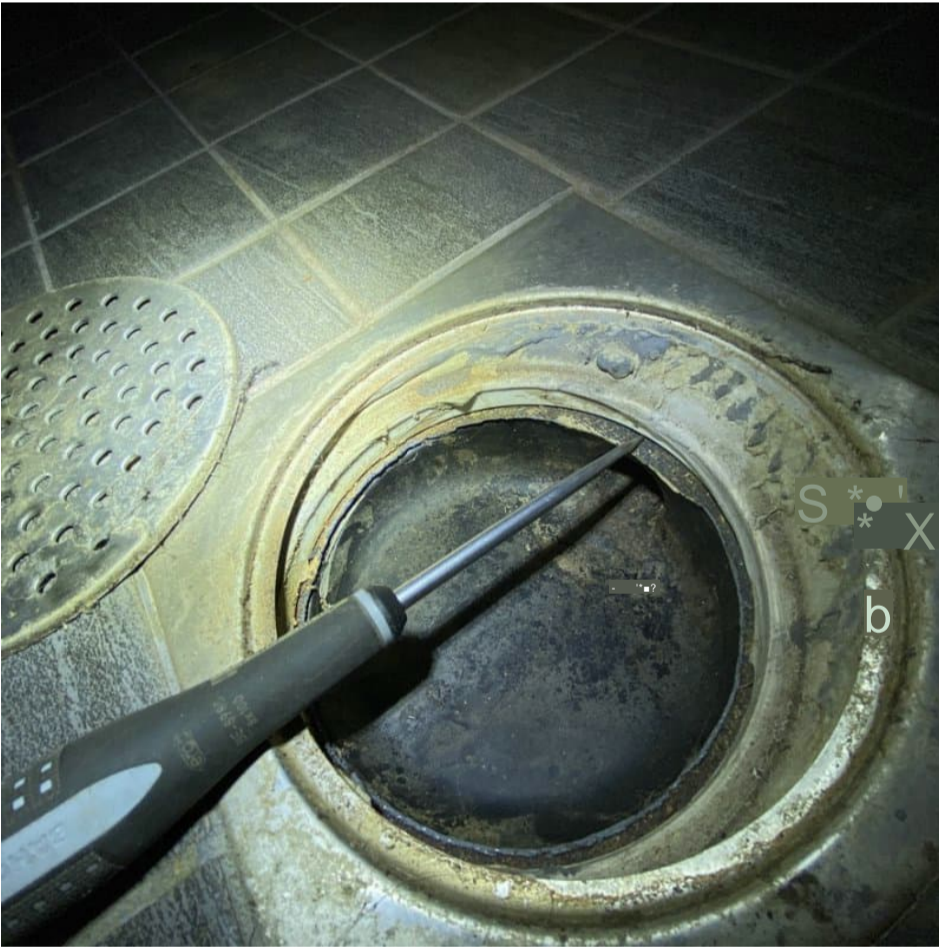
4. Yleiskuva: Saunan lattian vedenpoisto on järjestetty kuivakaivolla. Kuivakaivosta havaittiin vahvikekangas kiristysrenkaan alta. Kaivon asennus on näkyviltä osin nykyohjeiden mukainen.

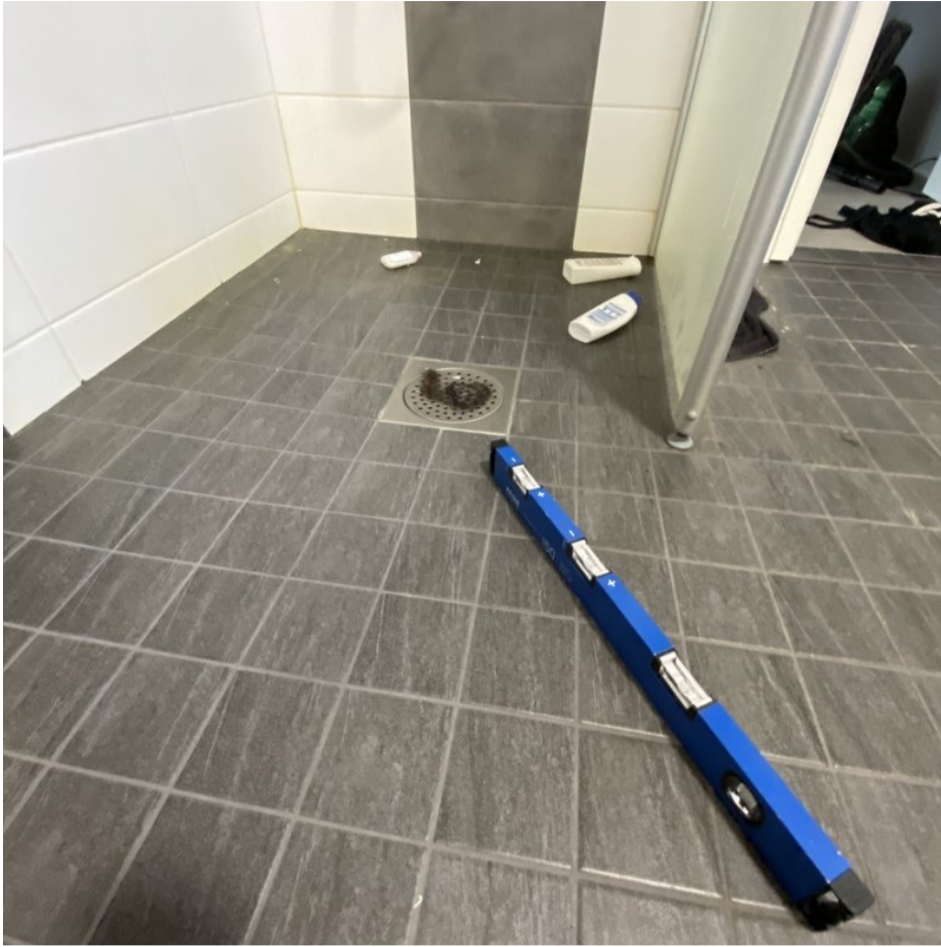
6. Yleiskuva: Alakerran pesuhuoneen lattian kaatojen toimintaa arvioitiin kaatopassilla. Lattian kaadoissa kohti lattiakaivoa ei havaittu mainittavia puutteita.

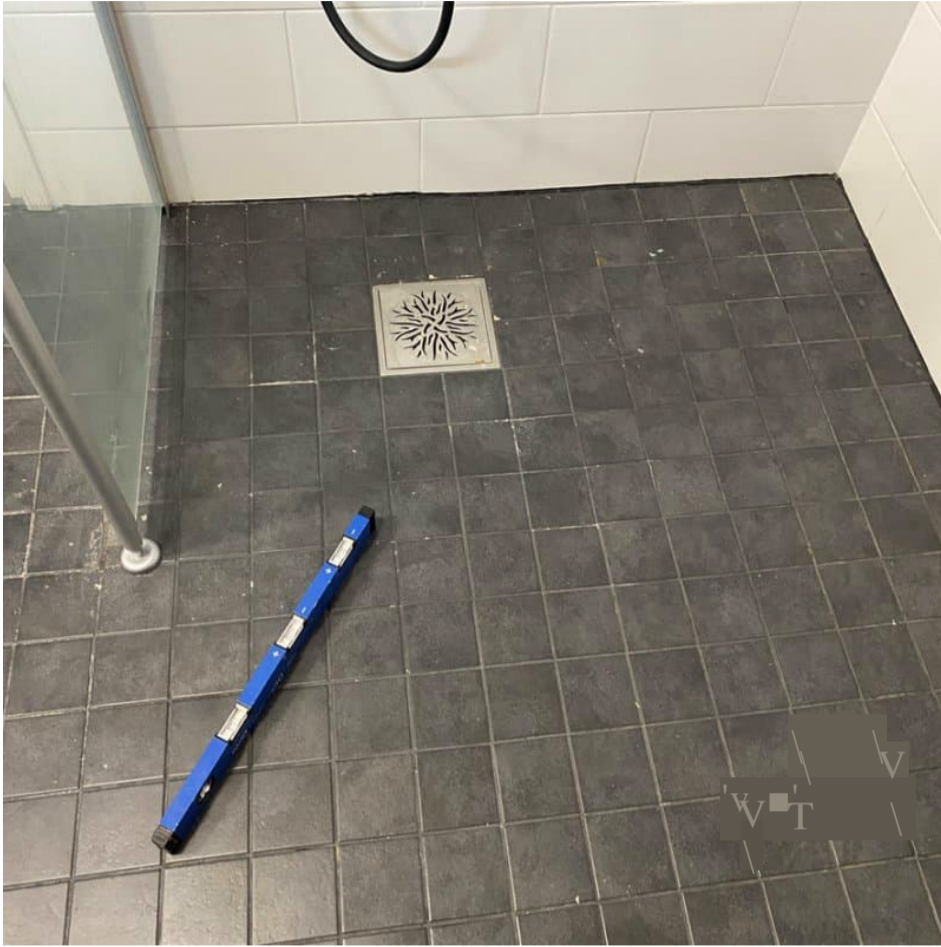
1. Yleiskuva: Erillisen pesuhuoneen lattian kaatojen toimintaa arvioitiin kaatopassilla. Lattian kaadoissa kohti lattiakaivoa ei havaittu mainittavia puutteita.

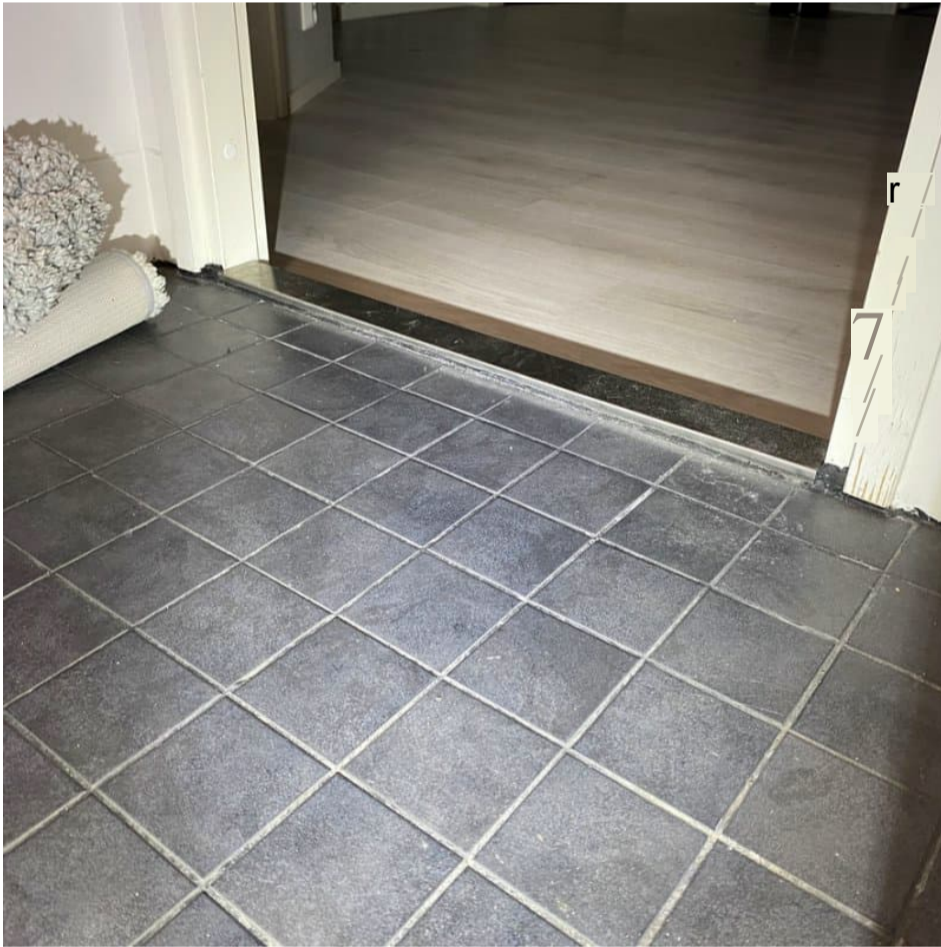
3. Yleiskuva: Erillisen pesuhuoneen ja kuivien tilojen välille on asennettu tulvakynnys.

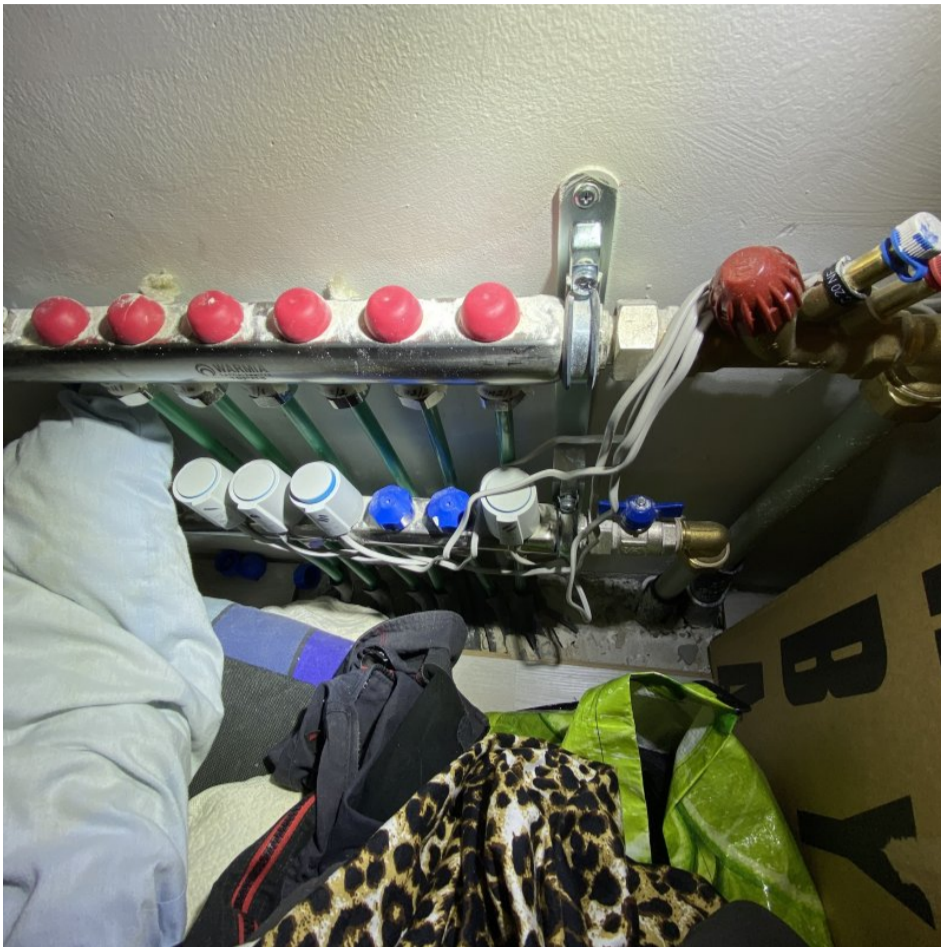
1. Yläkerran lattialämmityksen jakotukit sijaitsevat tilassa, jossa ei ole vedeneristettä tai lattiakaivoa. **Mahdollisten vuotovesien nopean havaitsemisen varmistamiseksi, suositellaan asettamaan vuotohälytin jakotukkien yhteyteen.**

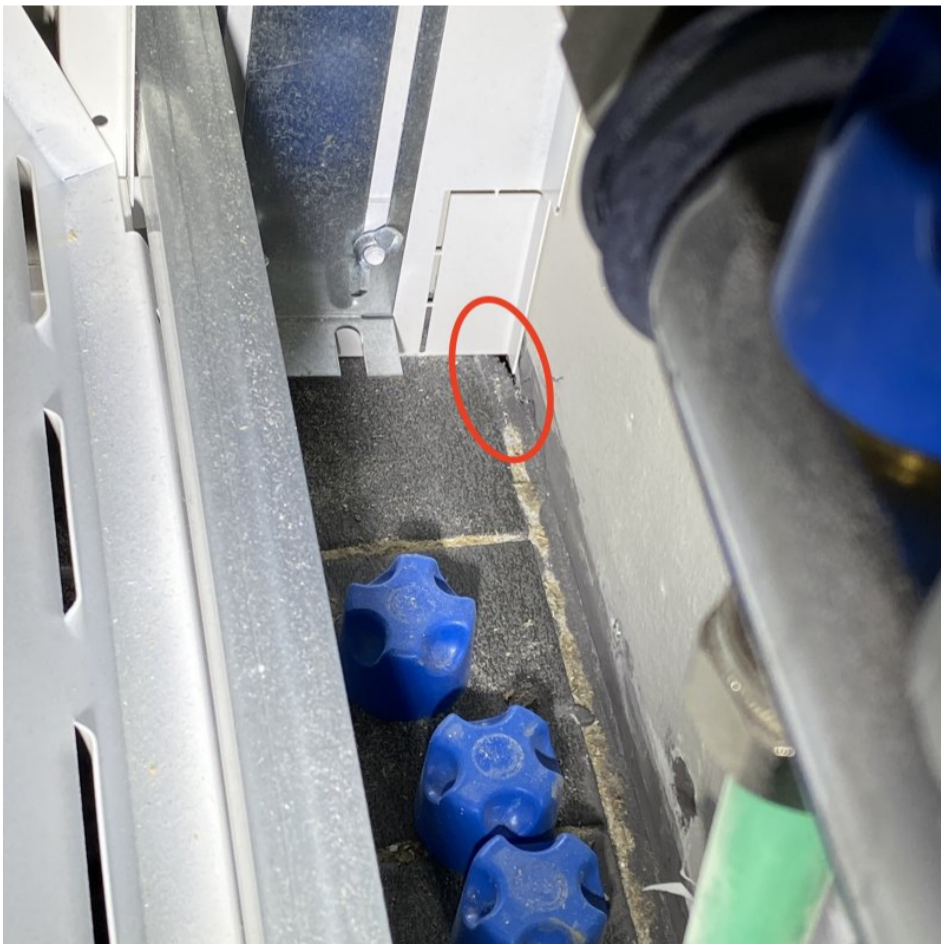
3. Alakerran vaatehuoneessa olevan lattialämmityksen jakotukin kotelon kulmassa on epätiiviskohta (lattian rajassa), josta jakotukissa muodostuvat mahdolliset vuotovedet voivat kulkeutua lattia-/seinärakenteeseen. **Suosittellaan kulman tiivistämistä.**

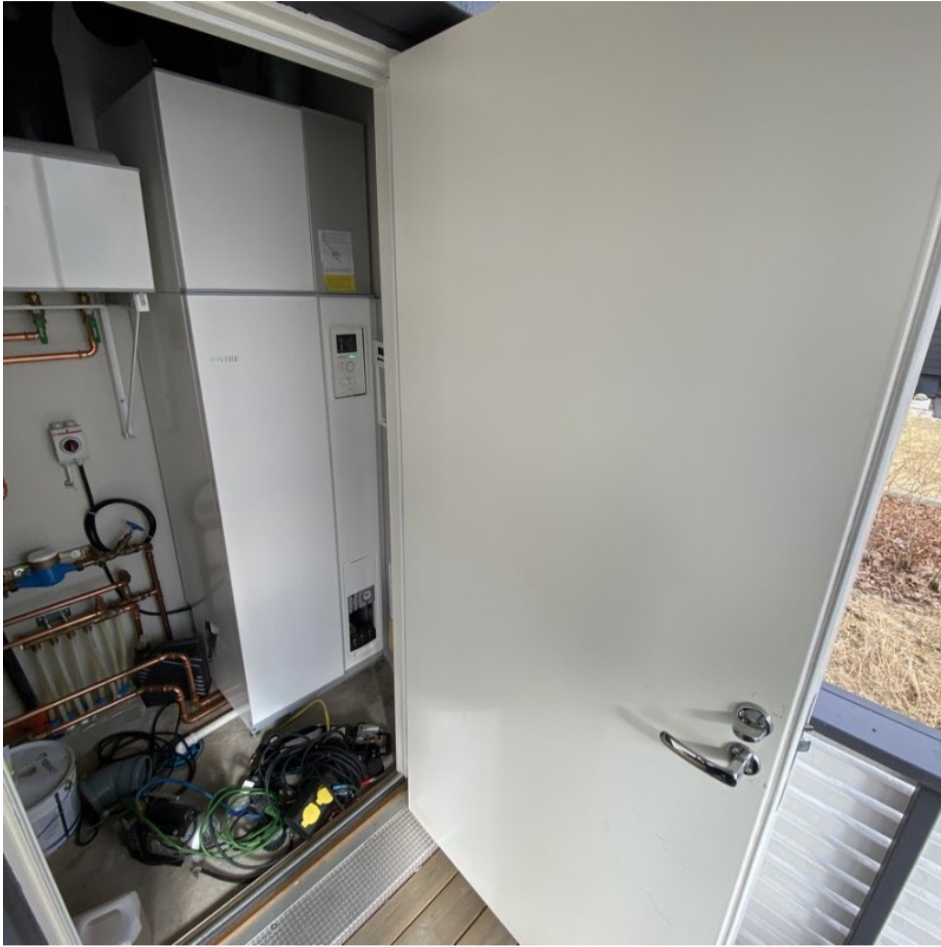
1. Teknisessä tilassa ei havaittu järjestettyä ilmanvaihtoa. Tilaa ei ole liitetty osaksi asunnon koneellista ilmanvaihtoa eikä tilaan ole asennettu painovoimaisen ilmanvaihdon mahdollistavia tuuletus-/ilmanvaihtosäleikköjä. Tarkastushetkellä ei ollut saatavilla ilmanvaihtosuunnitelmia, joista ilmanvaihdon suunnittelun toteutustavan olisi voinut tarkastaa. **Suosittelaa tarkastamaan suunnitelmista, miten teknisen tilan ilmanvaihto on määrä järjestää sekä saattamaan ilmanvaihto suunnitelmien mukaiseksi.**

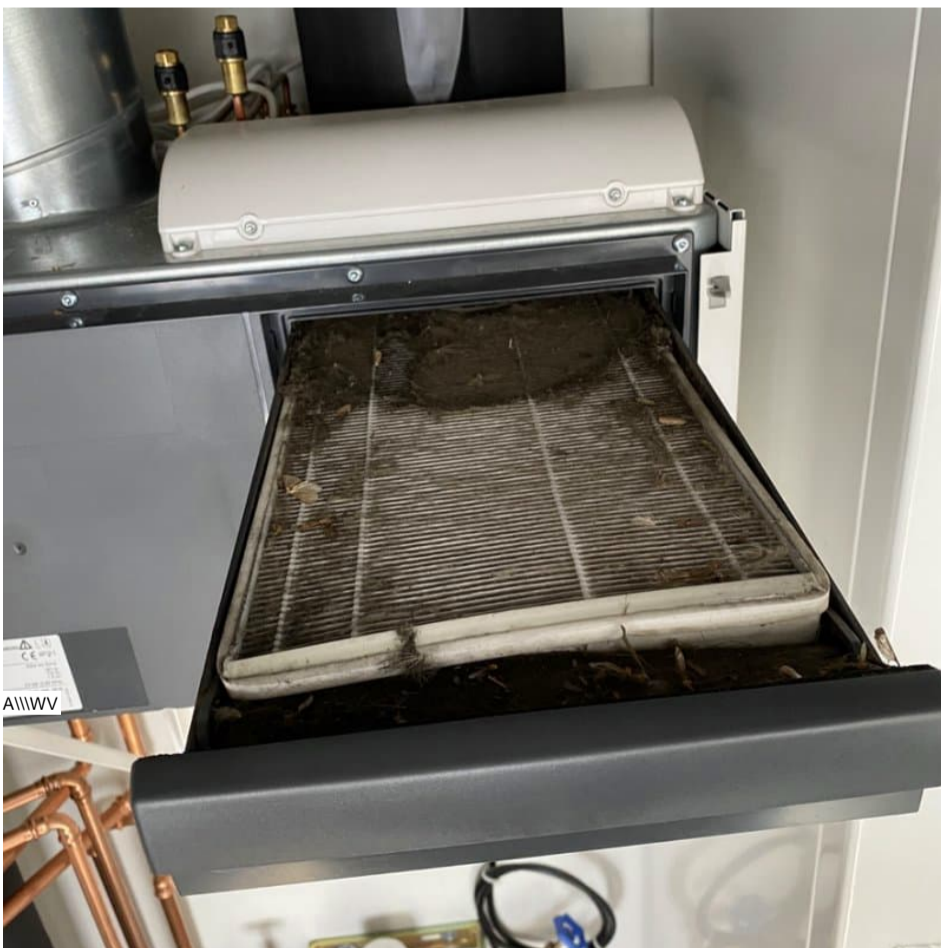
3. Ilmanvaihtokoneen suodattimet ovat likaiset. Koneen suodattimet tulee vaihtaa vähintään 2 kertaa vuodessa. **Suosittelaa suodattimien vaihtamista laadukkaan ja puhtaan sisäilman varmistamiseksi.**

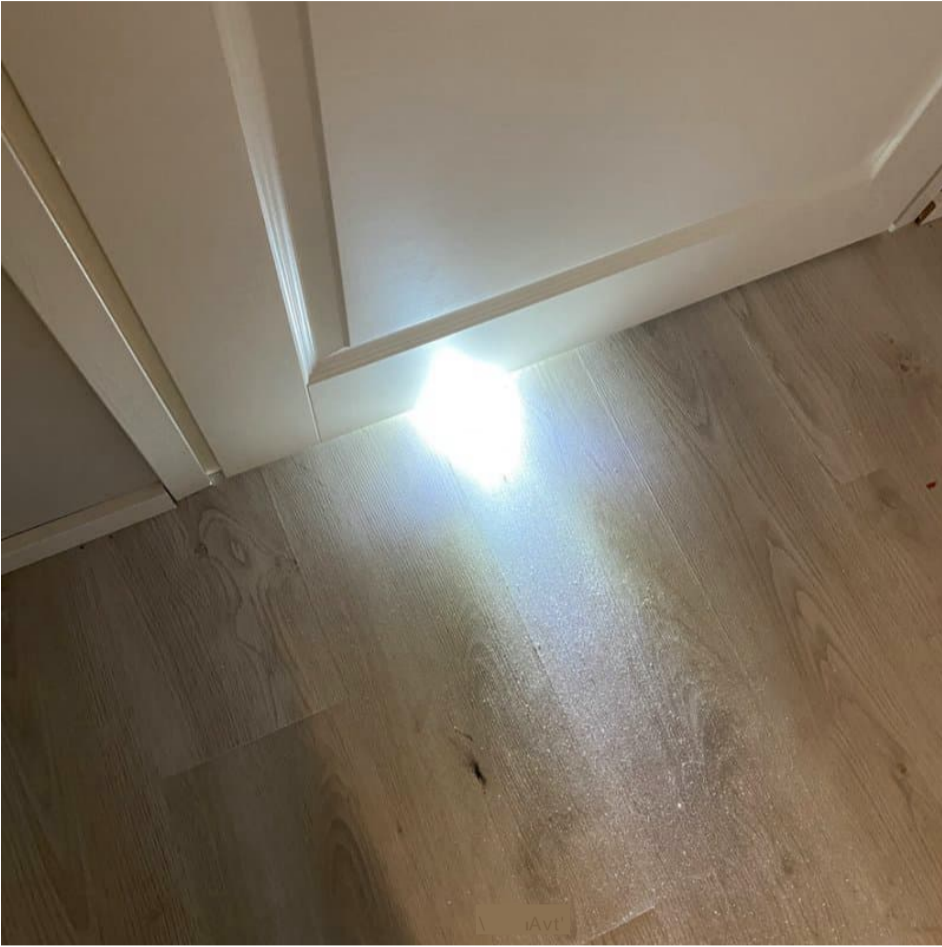
5. Yleiskuva: Väliovien siirtoilmareittien toiminnassa ei havaittu puutteita tarkastetuilta osin. Toimivan ilmanvaihdon kannalta on tärkeää, että ilma pääsee esteettä liikkuman huoneiden välillä myös ovien ollessa kiinni.

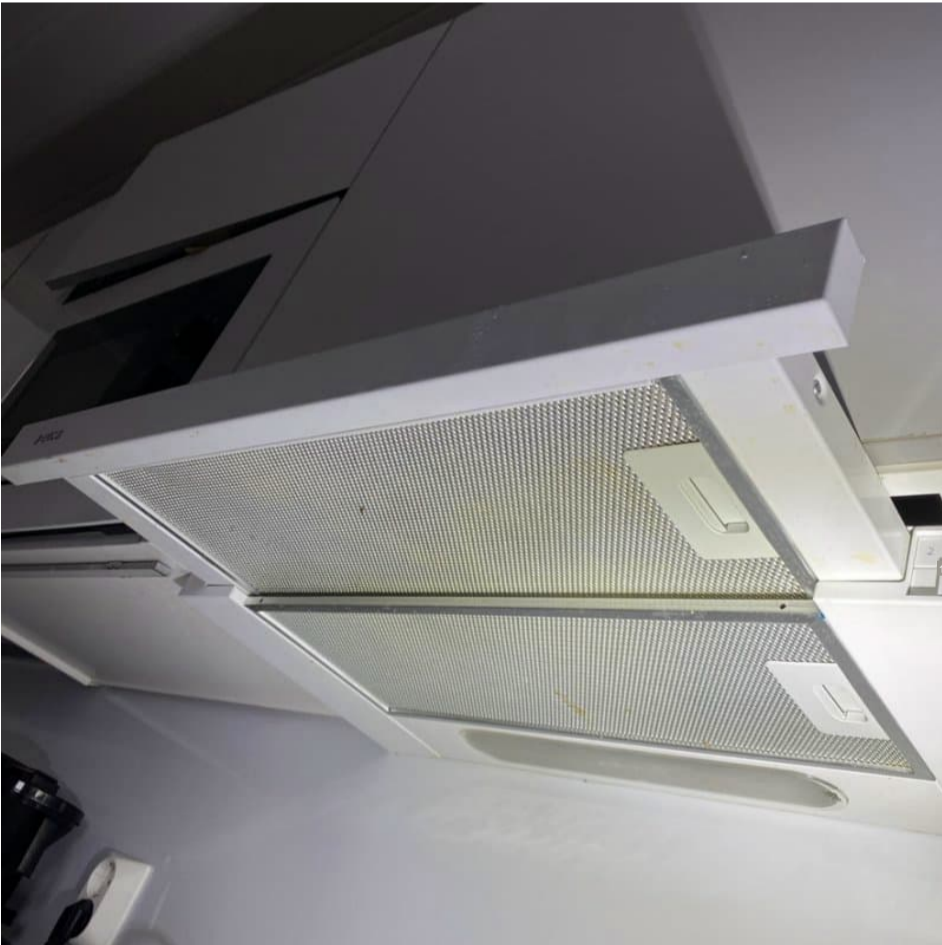
7. Yleiskuva: Keittiön liesituuletin toimii erillisenä kohdepoistona. Suodattimet ovat puhtaat. Liesituulettimen rasvasuodattimet tulee pitää puhtaana säännöllisellä huollolla paloturvallisuuden varmistamiseksi.

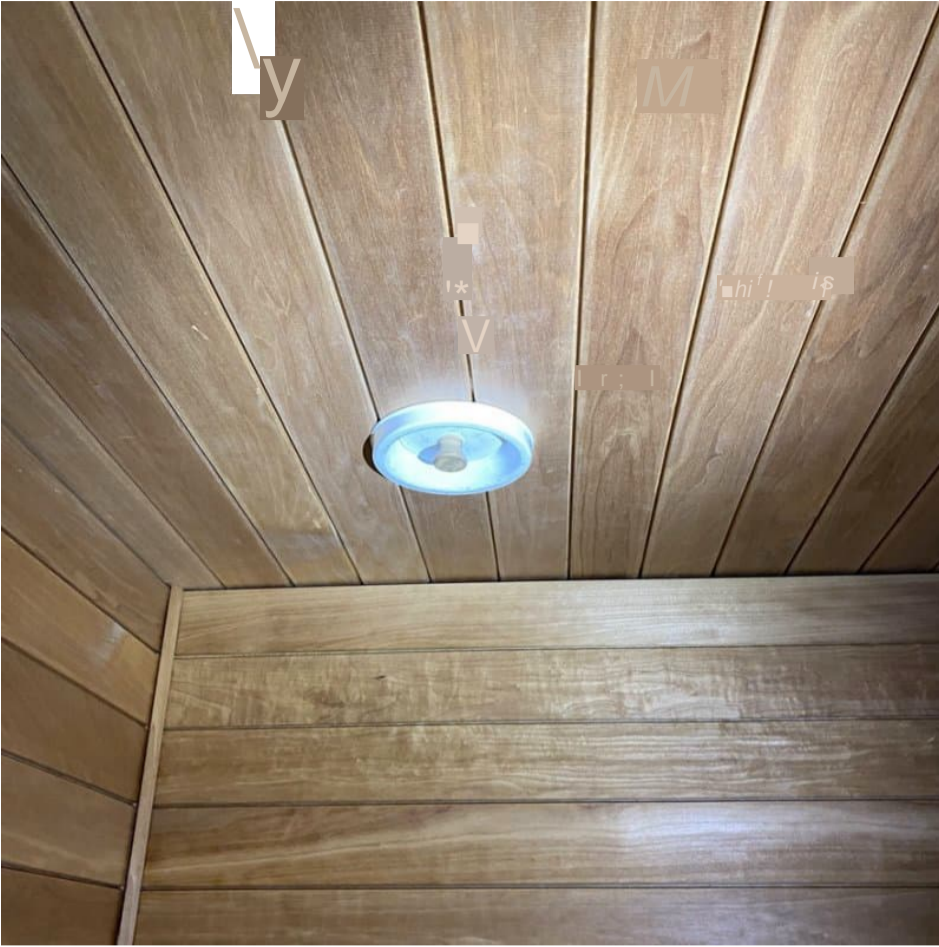
9. Yleiskuva: Saunassa on nupillinen poistoilmaventtiili (KSO-S). Venttiilillä voidaan tehostaa saunan kuivatusta käytön jälkeen vetämällä se kokonaan auki. Muulloin venttiili voi olla ns. kiinniasennossa.

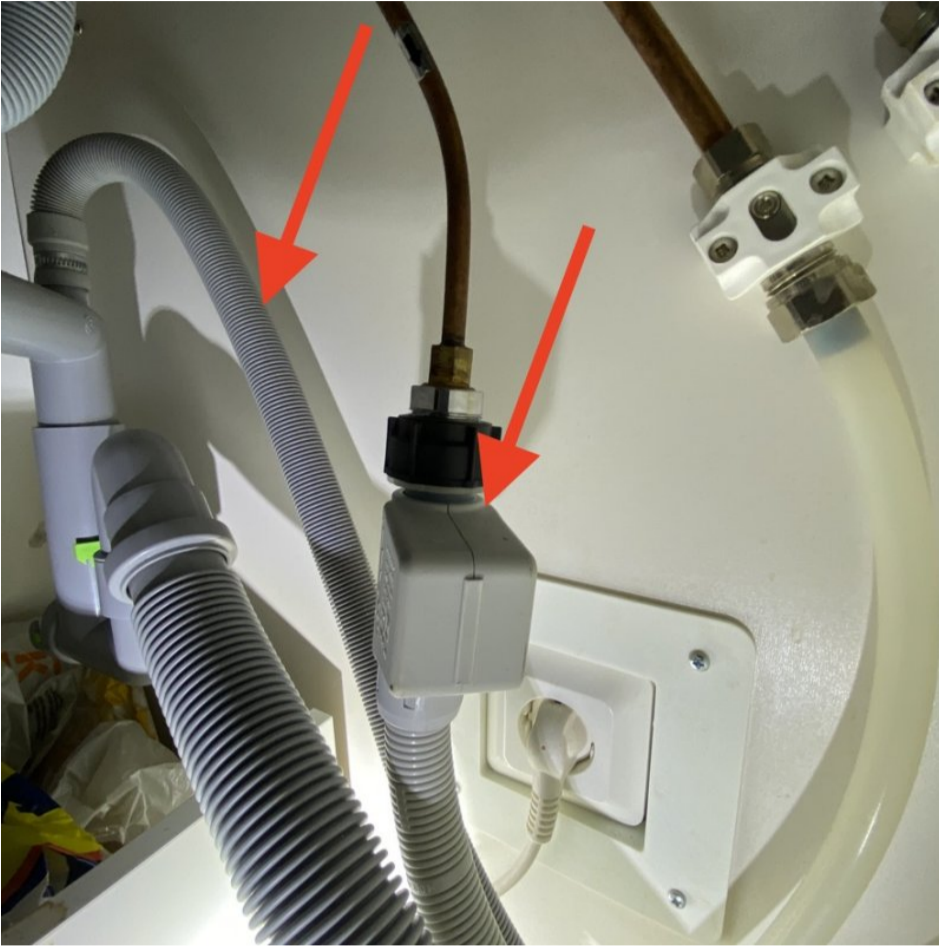
1. Astianpesukoneen tulo- ja poistovesiputken kannakointi on puutteellinen (ei ole kiinnitetty seinään). **Suositellaan astianpesukoneen vesiputkien kannakointia vesivahinkojen välttämiseksi.**

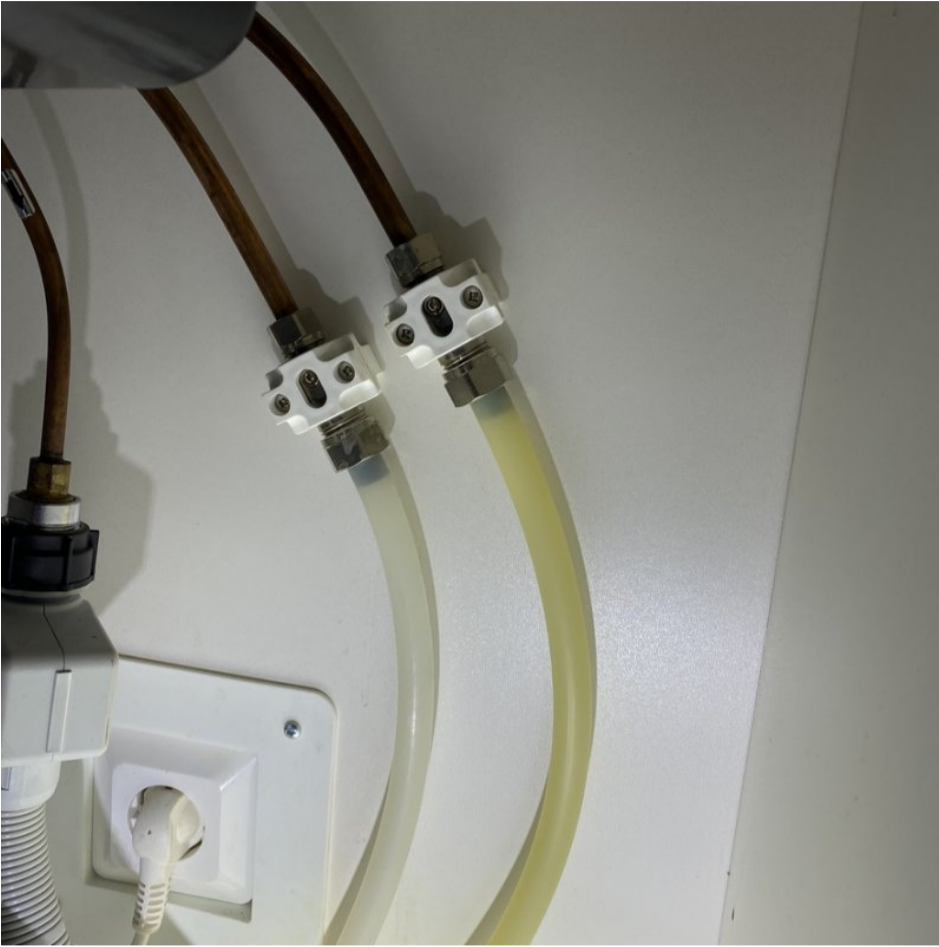
2. Yleiskuva: Käyttövesiputkien kannakoinneissa ei havaittu puutteita näkyviltä osin.

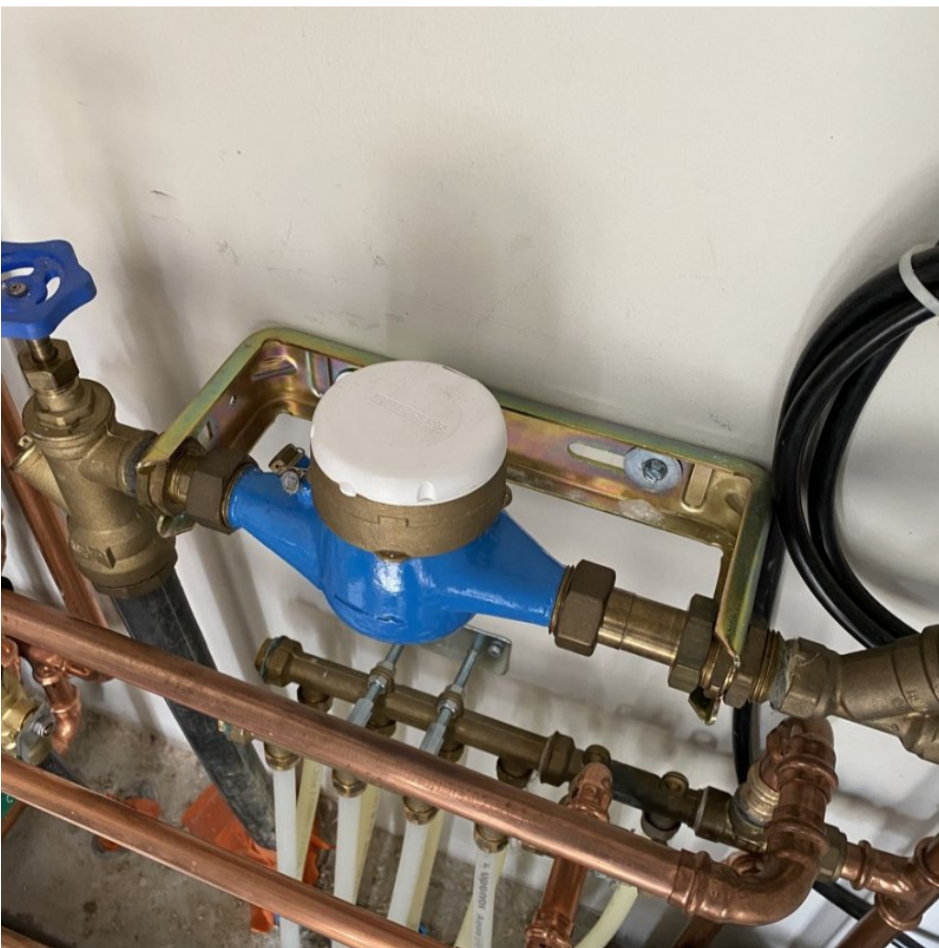
4. Yleiskuva: Vesimittarin kannakoinnissa ei havaittu puutteita.

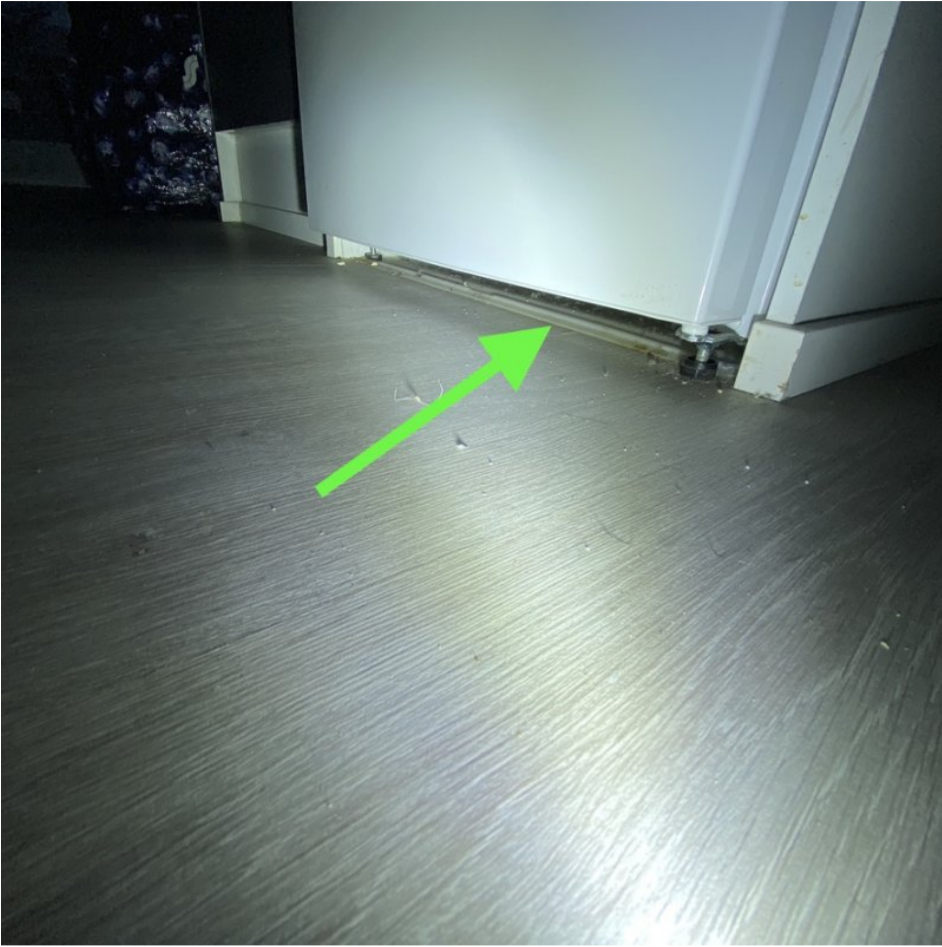
6. Yleiskuva: Kylmälaitteiden alle on asennettu suositusten mukaiset vuotokaukalot.
