Kuntotarkastusraportti

31.03.2026

Anttilankatu 16
37630 Valkeakoski

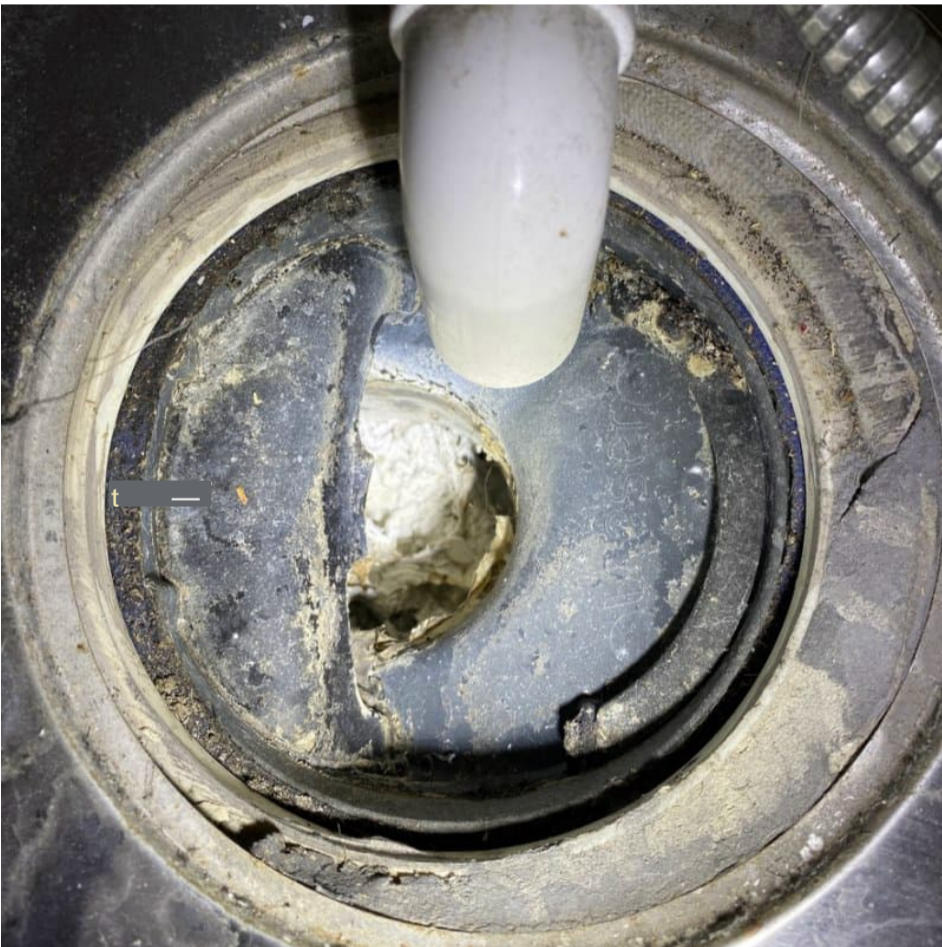
8. Huomio: Lattiakaivoissa on orgaanista ainetta ja kaivot ovat kuivuneet. Kaivojen säännöllinen puhdistus estää tukkeutumiset, niiden käyttöikä pitenee ja toiminta paranee. Kaivojen puhtaus vaikuttaa myös sisäilman laatuun.

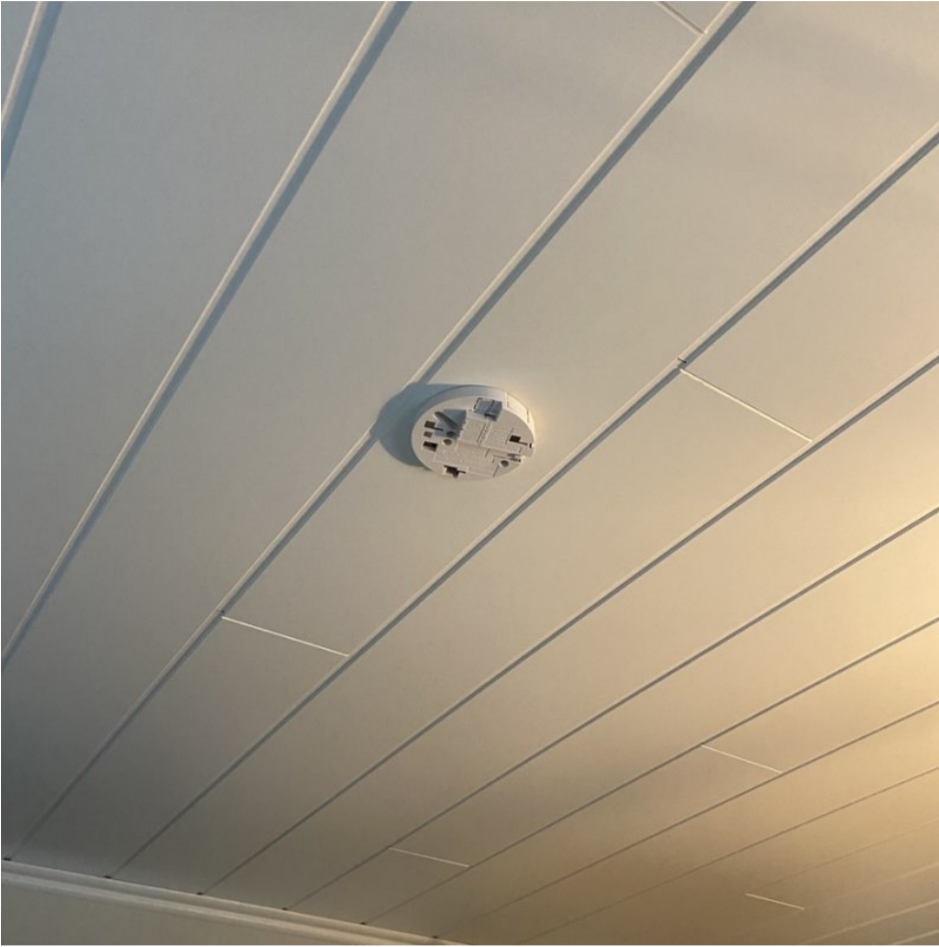
1. Alakerran yksi palovaroitin puuttuu sekä tarkastushetkellä ainakin yhdestä palovaroitimesta kuului merkkiäänä (varoitin patteri lopussa - verkkovirtaan kytketyt palovaroittimet varustettu patterilla varmistuksena). *Suositellaan puuttuvan palovaroittimen asennusta sekä varoitimien pattereiden vaihtoa tarvittavilta osin.*

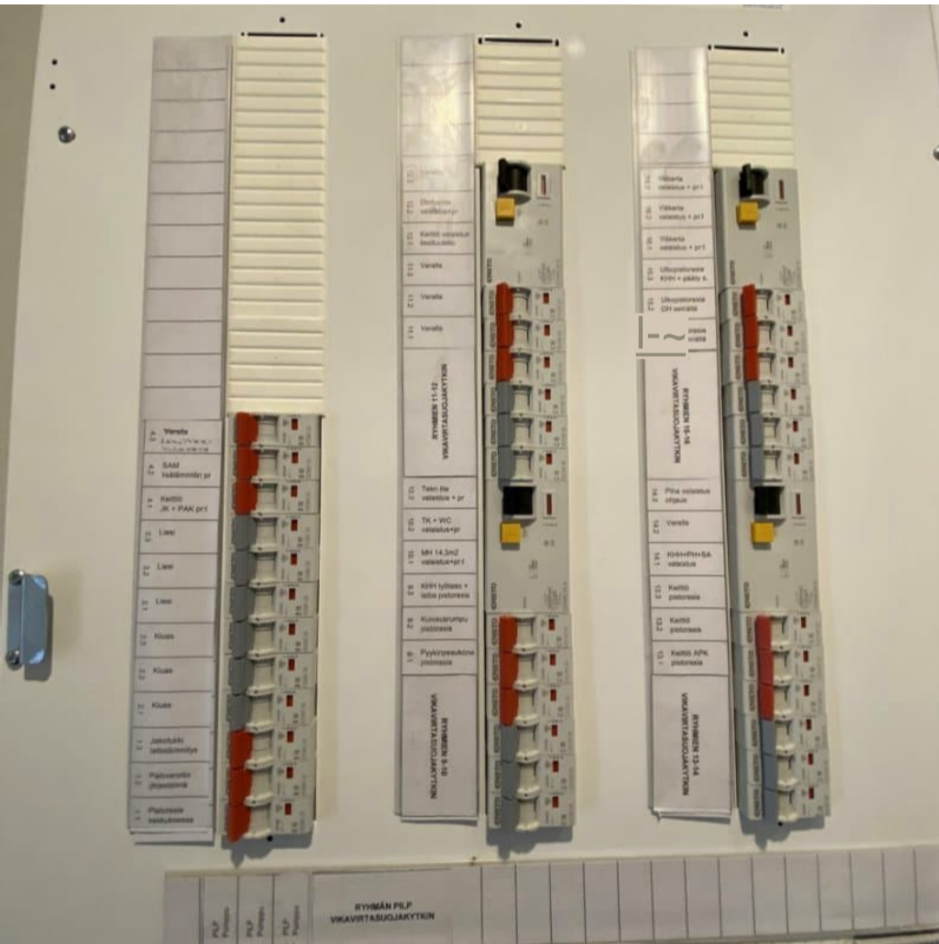
4. Yleiskuva: Ryhmäkeskuksen nimikyltit ovat selkeät ja helposti luettavissa.

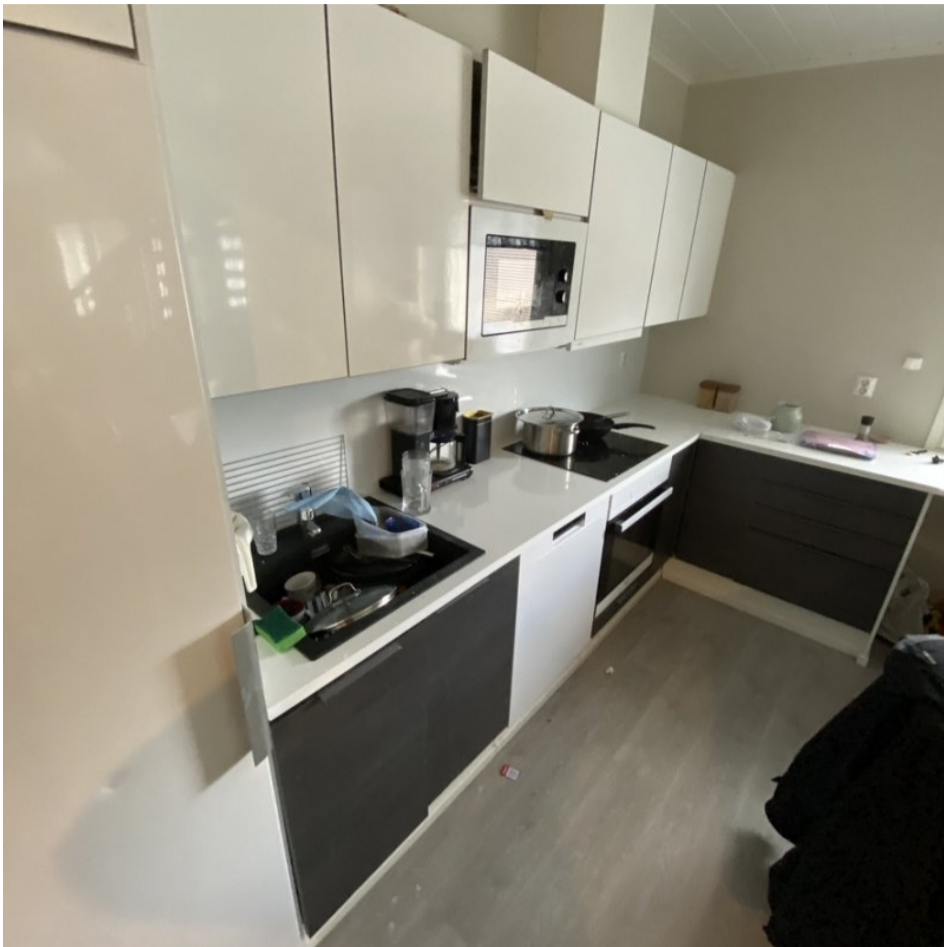
5. Yleiskuva keittiöstä.

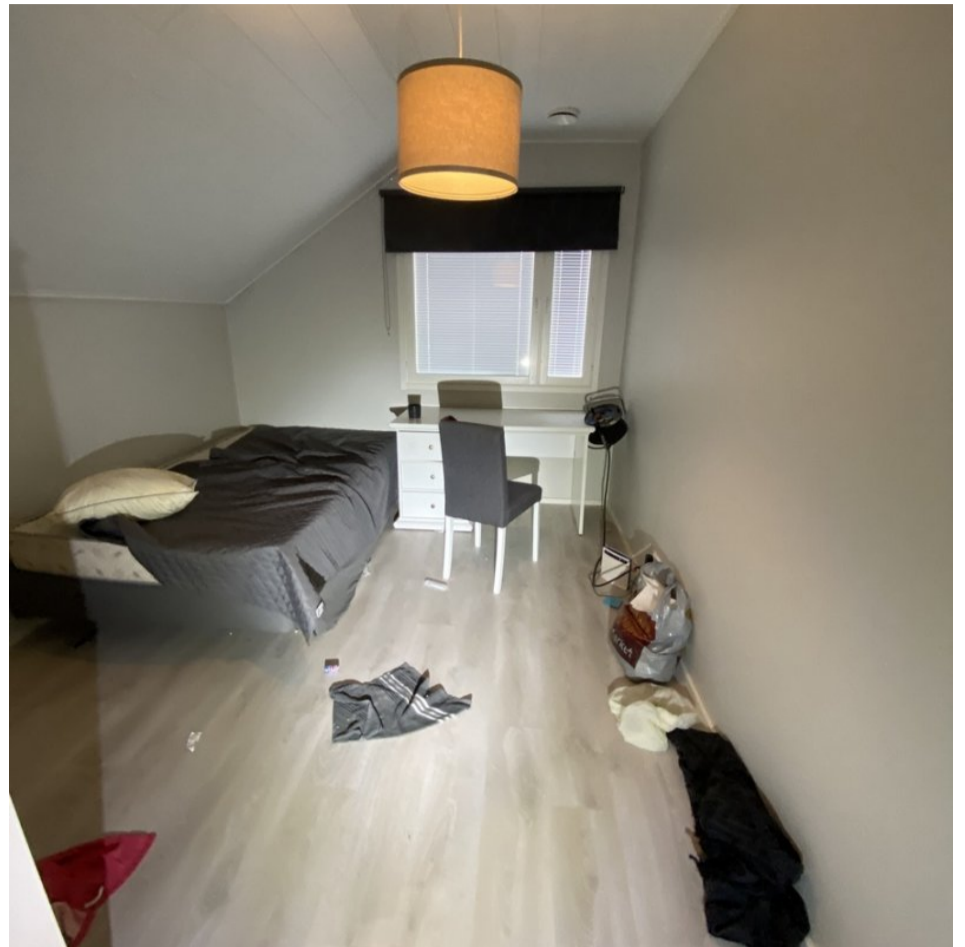
6. Yleiskuva asunnon yhdestä makuuhuoneesta.

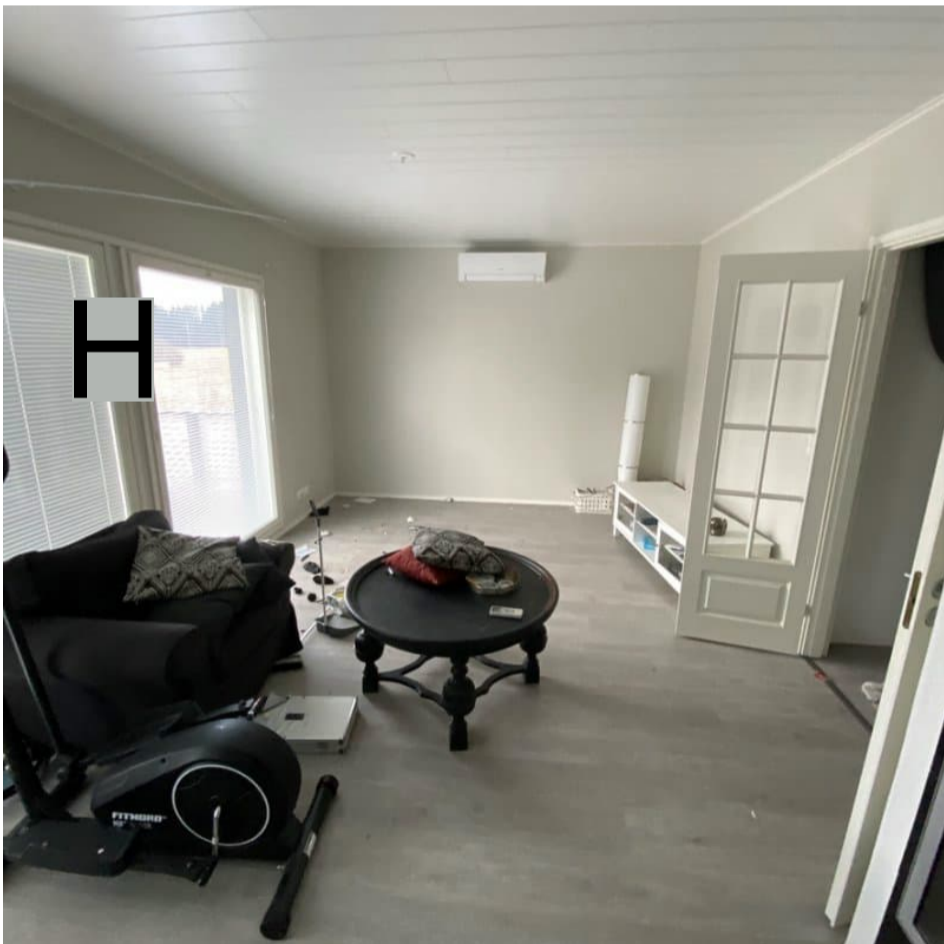
7. Yleiskuva olohuoneesta.

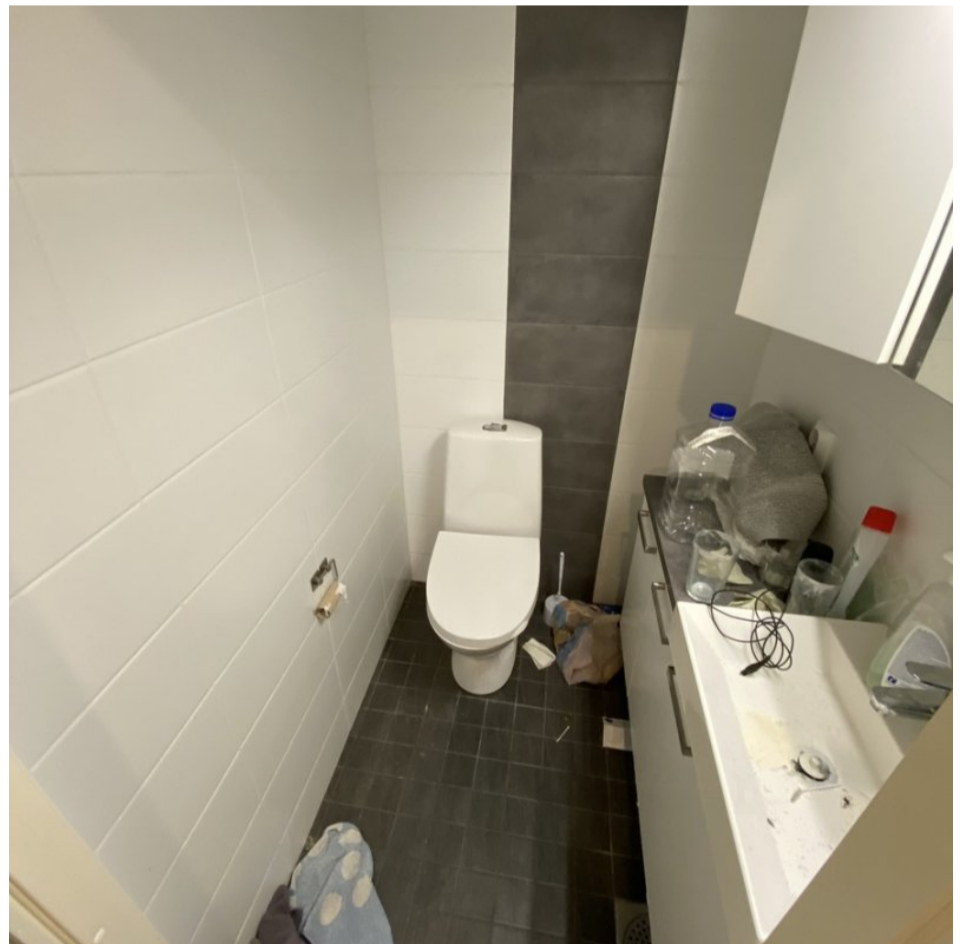
8. Yleiskuva erillisestä WC-tilasta.

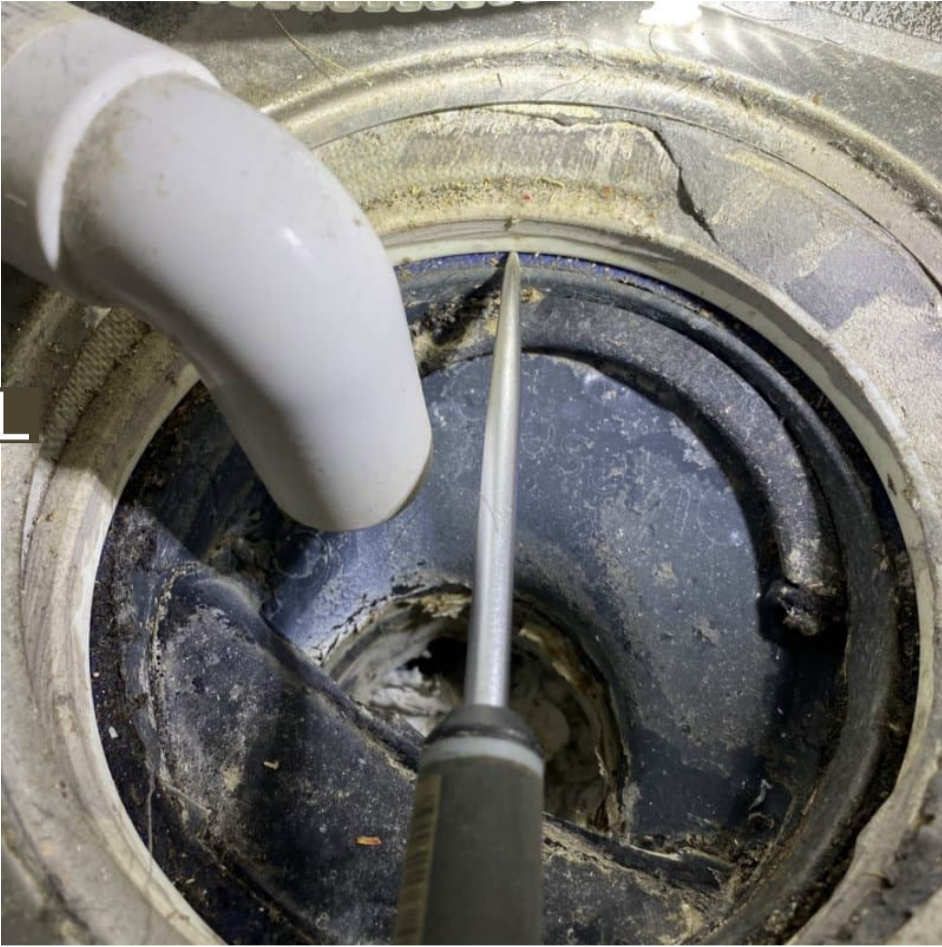
9. Yleiskuva: Erillisen WC-tilan lattiakaivosta havaittiin kiristysrengas ja sen alta vahvikekangas (nykyaikaiset vedeneristeet).

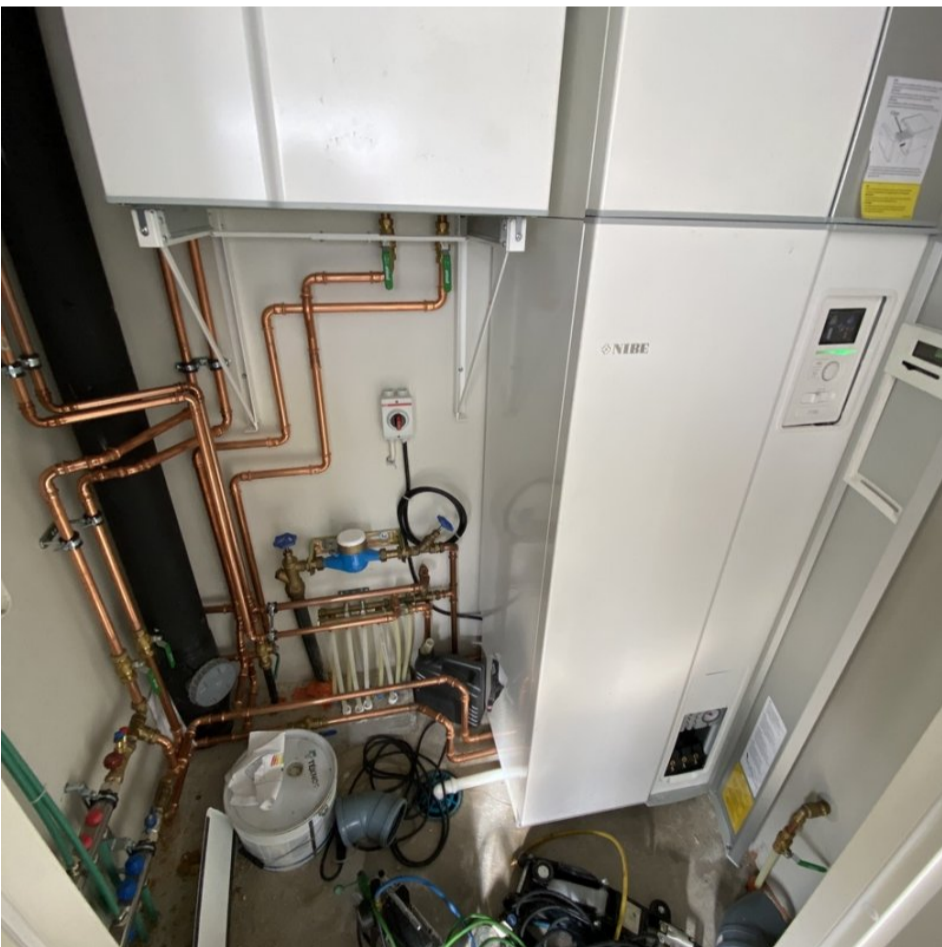
11. Yleiskuva teknisestä tilasta.
