Kuntotarkastus

Heikinkyläntie 533
07850 Heikinkylä

Tarkastuspäivä
23/04/2025

1. Yhteenveto

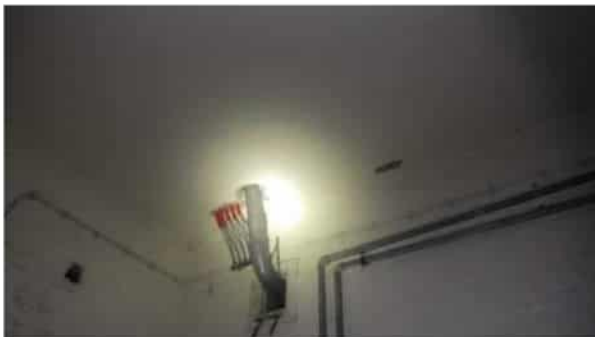
68. Uudehkoja vesiputkia ja viemäri
