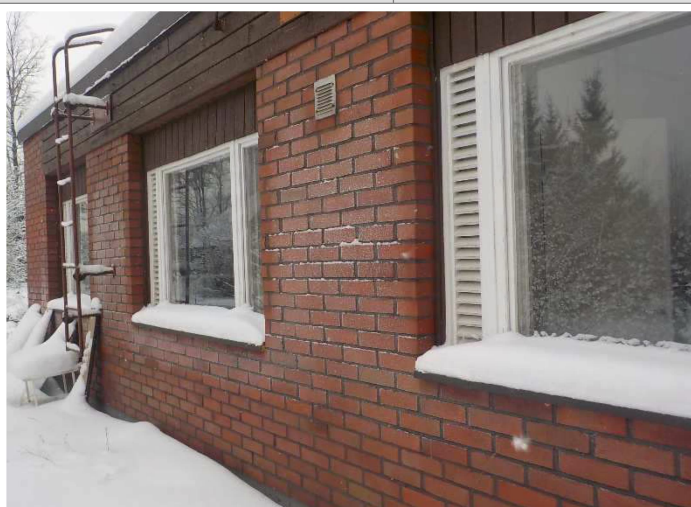
- Julkisivun tiiliverhoilu ja ulkoseinärakenteet ovat pääosin ilman räystäitä, mikä altistaa ne helpommin jatkuvalle säärasitukselle. Paikoin tiiliverhouksessa havaittiin merkkejä kosteus- ja säärasituksesta, kuten saumusten ”rapaamaa”. Paikoin myös muutamien tiiltien kohdalla havaittiin pintapuoleista lohkeilua/rapaamaa. Asuinrakennusosan toisessa päädyssä täystiilirakenteisen ulkoseinän yläosassa oli havaittavissa kaarevuutta ja vaurioita.

Yleiskuva.

- Julkisivujen verhoilujen ja ulkoseinien huolto-/korjaustoimenpiteitä tarvittavilta osin suositellaan. Mm. rakennuksen päädyn täystiilirakenteisen ulkoseinän vauriot on syytä alan urakoitsijan toimesta korjata.
- Ulkoseinien kuntotutkimussuositus, ks. kohta 7.
- Ulkoisia puuosia huolletaan ja uusitaan aina tarpeen mukaan. Julkisivun puuosat suositellaan huoltomaalattavaksi 6 – 12 vuoden välein ilmansuunnasta riippuen.
- Puurakenteisten tiiliverhoiltujen ulkoseinien tuulettumista suositellaan mahdollisuuksien mukaan parannettavaksi esim. alimman tiilikerroksen joka kolmanteen pystysaumaan porattavilla rei’illä.

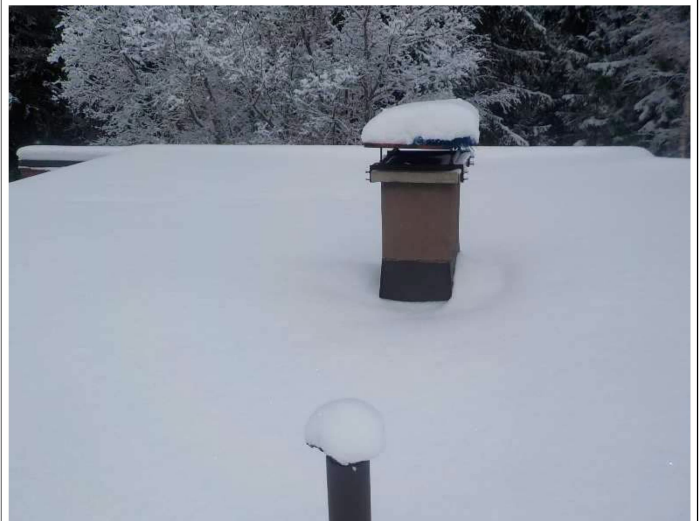
- Lumipeitteen vuoksi vesikatteen kuntoa ei voitu tarkastaa.
- Piippu on pellitetty. Toisen piipun päällä ei ole sadehattua. Vesikaton läpivientien pellitysten saumojen tiiveydestä ei voitu kaikilta osin saada varmuutta. Vesikaton läpivientien tiiveyttä ei voitu lumipeitteen vuoksi bitumikermikatteen osalta tarkastaa.
- Kattovedet, ks. kohta 8.
- Talotikkaat on asennettu.

Yleiskuva.

- Vesikatteen kunto ja saumojen tiiveys suositellaan tarkastettavaksi lumetomana ajankohtana.
- Mikäli vesikate on saavuttanut teknisen käyttöikänsä, sen uusiminen on suositeltavaa.
- Vesikate on syytä puhdistaa säännöllisesti.
- Läpivientien ja -saumojen kuntoa on syytä tarkkailla ja tarvittaessa huoltaa ne säännöllisesti.
- Toisen piipun sadehatun asennusta suositellaan.

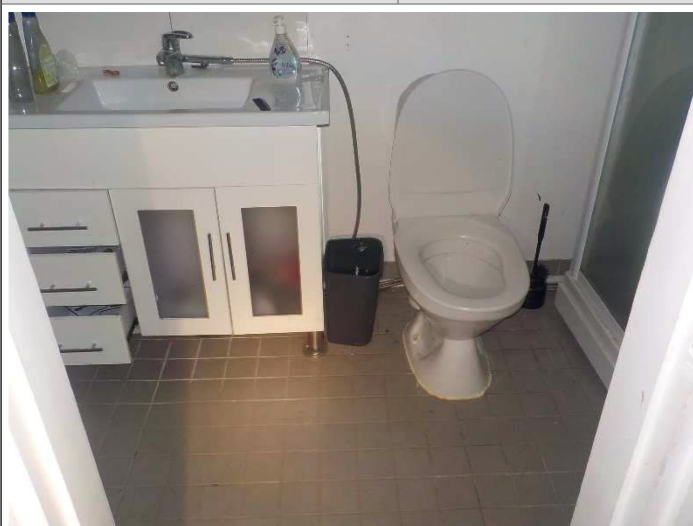
14.1.	<u>Kylpyhuone / wc</u>
PÄÄASIAALLISET PINTA- RAKENTEET/PINNOIT- TEET	<ul style="list-style-type: none"> Lattiassa on laatoitus, joka on nostettu tilan seinille. Pistokokein selvästi irti alustastaan olevia laattoja ei havaittu. Seinät ovat kuitukangastapetoituja/maalattuja. Tilassa ns. kiinteä suihkukaappi. Suihkukaapin ja pesualtaan viemäriputki on johdettu lattiakaivon yläpuolelle. Bideesuihkun ripustin on havaintojen perusteella irronnut.
VEDENERISTYS/ KOSTEUDENERISTYS	<ul style="list-style-type: none"> Oletuksen mukaan tilan lattiaan on asennettu vedeneristys.
LATTIAKAIVO	<ul style="list-style-type: none"> Lattiakaivo on muovinen. Kiristysrenkas on asennettu.
LÄPIVIENNIIT	<ul style="list-style-type: none"> Lattian ja seinien rajoja on tiivistetty elastisella massalla.
ILMANVAIHTO	<ul style="list-style-type: none"> Tilassa on poistoilmaputki/-venttiili.
HAVAINNOT PINTA- KOSTEUDENTUNNISTI- MELLA	<ul style="list-style-type: none"> Lattiassa ja seinissä ei havaittu pintakosteudentunnistimella kohonneita lukemia.

Yleiskuva.

TOIMENPIDESUOSITUS	<ul style="list-style-type: none"> Suihkukaapin ja pesualtaan viemäriputki on syytä nykyisellään johtaa hallitummmin lattiakaivoon. Suihkukaapin tiiveydestä tulee nykyisellään huolehtia. Käyttövesijärjestelmän kuntotutkimus, ks. kohta 17. Kaikkien kosteiden ja märkätilojen elastisten nurkka- ja tiivistesaumojen uusimista suositellaan 5 – 7 vuoden välein/tarpeen mukaan. Uusimistöiden yhteydessä tulee aina varoa vedeneristeen rikkoutumista.

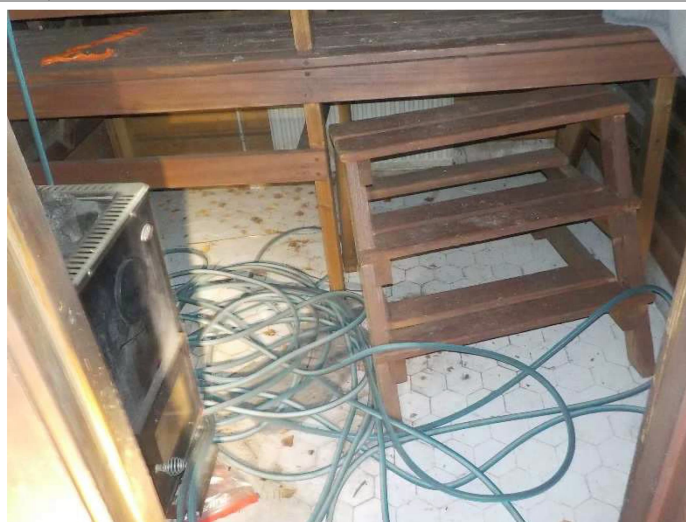
HAVAINNOT PINTA-KOSTEUDENTUNNISTIMELLA	<ul style="list-style-type: none"> Lattiassa ja seinien alaosissa ei havaittu pintakosteudentunnistimella kohonneita lukemia. Paikoin lattian lukemat ”heittelehtivät” ollen hieman korkeampia kuin muualla tilan lattialla.
TOIMENPIDESUOSITUS	<ul style="list-style-type: none"> Tila suositellaan peruskorjattavaksi nykyiset vedeneristysmääräykset täyttäväksi pesuhuoneen peruskorjauksen yhteydessä. Samalla mm. rakenteiden kunto tulee tarkastaa ja rakenteiden kosteudet mitata. Myös saunassa lastan käyttöä suositellaan aina runsaamman veden käytön jälkeen. Pesutilojen riittävästä ilmanvaihdosta tulee aina huolehtia niiden käytön jälkeen.

Sauna.

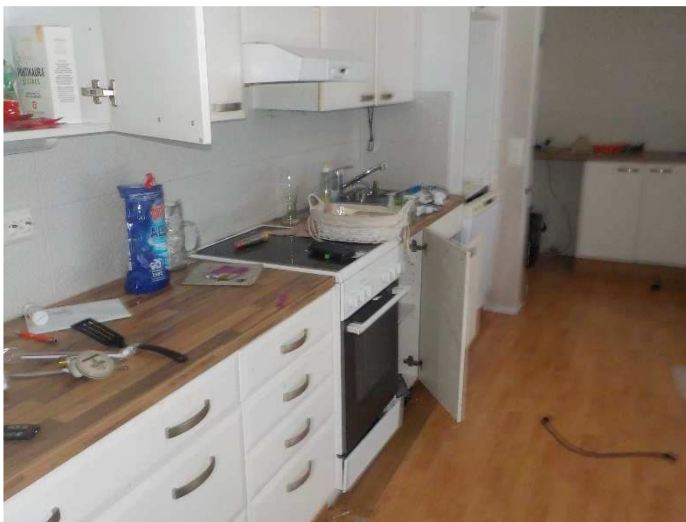
14.4.	<u>Keittiö</u>
ALLASKAAPPI	<ul style="list-style-type: none"> Allaskaapin alapuolella seinälevyn alaosassa havaittiin vanhaa lievää kosteusrasituksen aiheuttamaa jälkeä. Allaskaapin alapuolella havaittiin hiirten elämisen merkkejä ja viemäriputkessa vanhoja ”jälkiä”.
ILMANVAIHTO	<ul style="list-style-type: none"> Tilassa on liesituuletin.
HAVAINNOT PINTAKOSTEUDENTUNNISTIMELLA	<ul style="list-style-type: none"> Tilassa ei havaittu pintakosteudentunnistimella kohonneita lukemia.
SUOJAUS VUOTOVAHINKOJEN VARALLE	<ul style="list-style-type: none"> Astianpesukoneen alla on vuotokaukalo. Kylmälaitteen alla ei ole vuotokaukaloa. Pohjalevyn putkiläpivientien saumoja on tiivistetty. Nykyisin vesilaitteita ympäröivät rakenteet suojataan vuotovahingon varalle vedeneristeellä tai seinille nostetulla muovimatolla.
TOIMENPIDESUOSITUS	<ul style="list-style-type: none"> Allaskaapin läheisyydestä rakenteiden kunnan tarkastamista suositellaan. Kylmälaitteen alle suositellaan asennettavaksi vuotokaukalo. Tiskialtaan alustaa voidaan vuotosuojata esim. pohjalevyn päälle asennettavan muovimaton avulla (läpiviennit tiivistetään). Myös muuten tiskialtaan läheisten saumojen tiiveydestä kannattaa aina huolehtia.

Keittiö.
