Kuntotarkastus

Torpanmäki 2
01150 Söderkulla

Tarkastuspäivä
26/11/2024

1. Yhteenveto

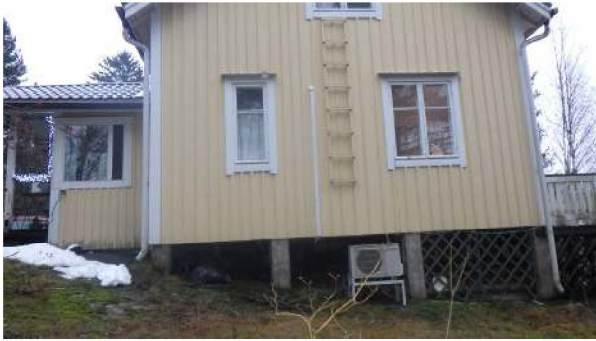
7. Julkisivua

- Ulkoverhous on alkuperäinen. Verhous on ylittänyt teknisen käyttöikänsä ja sen uusimistarpeeseen tulee varautua. *Puuverhouksen tekninen käyttöikä on normaalirasituksessa 50 vuotta (KH 90-00403, Kiinteistön tekniset käyttöiät ja kunnossapitojaksot, 2008).*

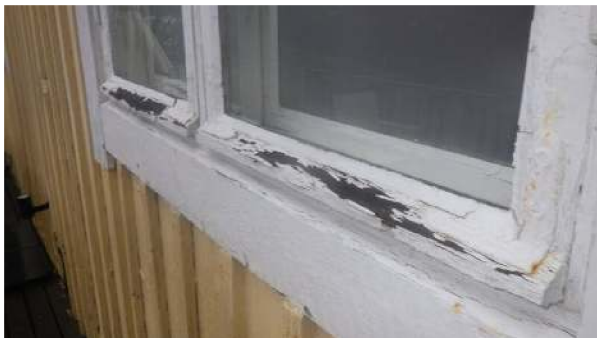
12. Ikkuna ulkoa

- Alkuperäiset ikkunat ovat ylittäneet teknisen käyttöikänsä ja niiden uusimistarpeeseen tulee varautua. *Puurakenteisten ikkunoiden tekninen käyttöikä on normaalirasituksessa 50 vuotta (KH 90-00403, Kiinteistön tekniset käyttöiät ja kunnossapitojaksot, 2008).*

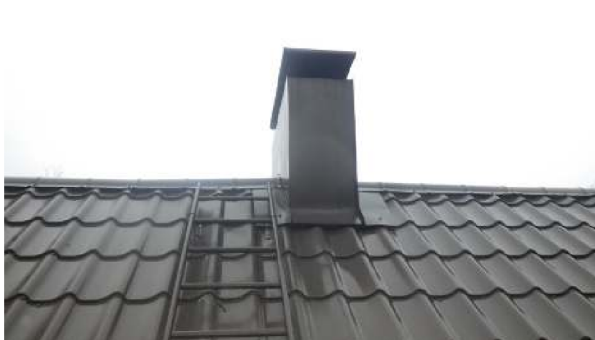
15. Vesikattoa

- Vesikattona on harjakatto ja katteena on profiilipelti. Vesikate on saadun tiedon mukaan vuodelta 2014. Katteessa ei havaittu vaurioita tai puutteita.
- Vesikatteessa havaittiin paikoin likaantumista.

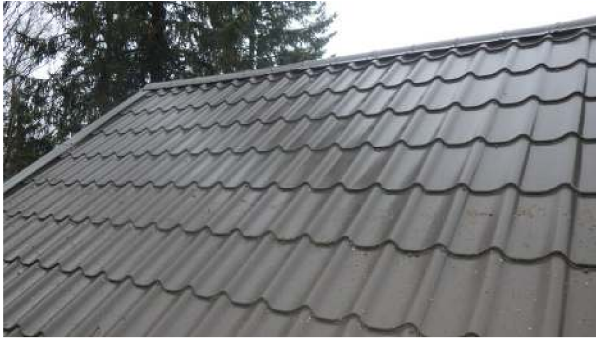
17. Vesikattoa

- Terassin kohdalla ei katolla ole lumiesteitä, eikä esteitä voi aurinkopaneelien takia asentaakaan.

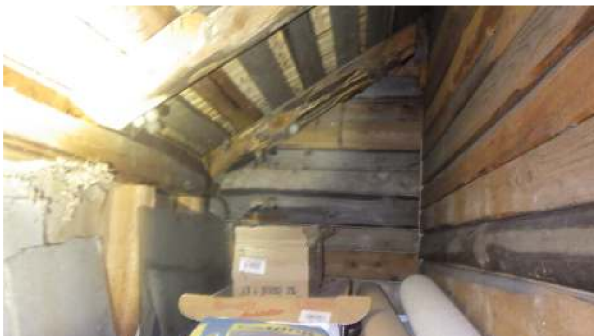
18. Sivuvintti

- Sivuvintissä ei havaittu viitteitä vaurioista tai akuuteista vesikatteen vuodoista.
- Sivuvintin rakenteissa havaittiin joitakin kosteusjälkiä. Jäljissä ei havaittu kosteutta kosteudentunnistimella. Jäljet ovat todennäköisesti syntyneet vanhojen vesikattojen aikana.

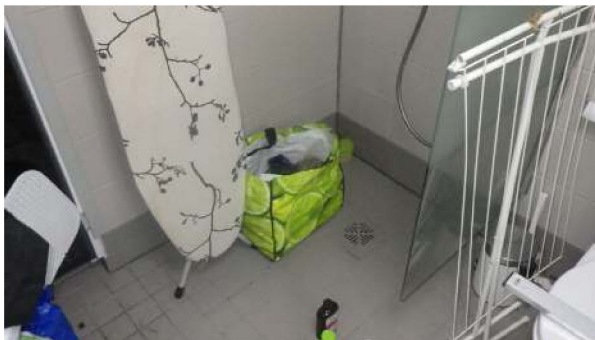
20. Pesuhuone

- Lattiat ja seinien alareunat kartoitettiin kosteudentunnistimella 0,2–0,5 m havaintopiste välillä ja pesuhuoneen seinien yläosat havaintopisteiden välillä 1 m. Pesuhuoneesta havaittiin kosteutta lattiakaivon ympäriltä suihkun kohdalla olevan kaivon ympäriltä. Pesuhuoneesta ei muuten havaittu kosteutta. *Kosteudesta ei vedeneristetyssä rakenteessa ole varsinaista haittaa, vaan kosteus kuuluu laattarakanteen normaaliin toimintaan. Laatan ja vedeneristeen välissä oleva kiinnityslaasti sekä laatan taustapinta kastuvat saumoista taustalle imeytyvän veden vaikutuksesta.* Kosteudentunnistimella ei pystytä määrittelemään kosteuden sijaintia rakenteessa, mutta tarvetta lisäselvityksille ei kuitenkaan katsota olevan.
- Saunan puolelta kosteudet voitiin mitata vain kaivon kohdalta ja vesivaraajan alta. Kosteutta ei havaittu.

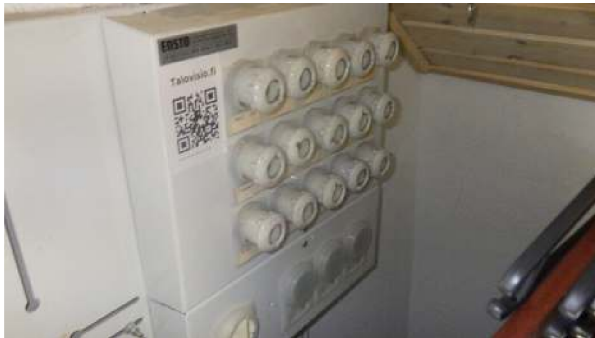
30. Ryhmäkeskus

- Silmämääräisesti tarkasteltuna ei havaittu vaurioita tai puutteita sähköjärjestelmässä. Sähköjärjestelmät on asennettu saadun tiedon mukaan 2000-luvun alussa.
- Saadun tiedon mukaan keittiön vesivahingon yhteydessä n. puolet pesuhuoneen sähköistä lakkasi toimimasta. Sähköt ovat sittemmin palanneet takaisin toimintaan.
- Määräaikaistarkastusten teettäminen pientaloihin ei ole lakisääteisesti pakollista.

Sähköjärjestelmiin on suositeltavaa teettää alan ammattilaisen tekemä tarkastus mahdollisten piilevien vikojen paikallistamiseksi.
