Kuntotarkastus

Savikankuja 4
55800 Imatra

Tarkastuspäivä
24/03/2026

1. Yhteenveto

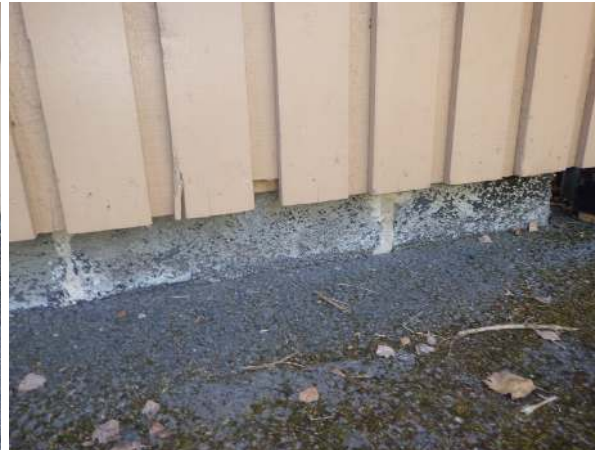
2. Sockelia

- Sokkeleissa ei havaittu silmämääräisesti tarkasteltuna rakenteellisesti merkittävää halkeilua tai viitteitä painumisesta.
- Sokkelissa ei havaittu merkittäviä kosteuteen viittaavia jälkiä.
- Sokkelikorkeus mitattiin niukaksi koko rakennuksen ympärillä. Niukka sokkelikorkeus ja maanpinnan korkeusero voi lisätä ulkoseinän alaosan sekä alapohjarakenteiden kosteusrasitusta. *Matala sokkelikorkeus on tyypillistä 1970-80 - lukujen rakennuksille. Nykyinen suositus on, että sokkelin yläreunan ja maanpinnan välisen korkeuden tulisi olla vähintään 300 mm.*

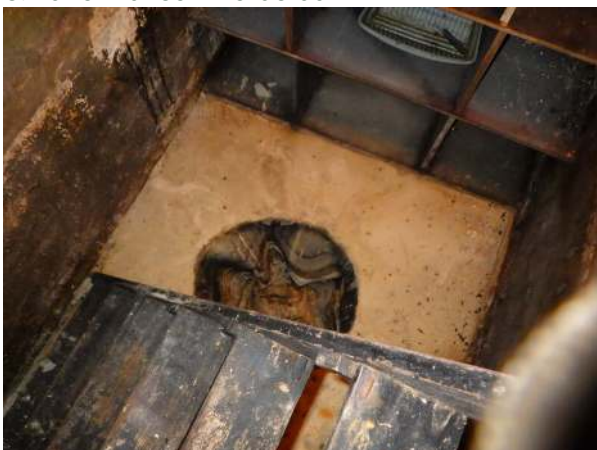
7. Kellari

- Rakennuksessa on pieni talouskellari johon on käynti varaston lattiasta. Talouskellarissa havaittiin kosteusjälkiä. Kosteus ei yleensä heikennä kiviaineisten rakenteiden kestävyttä, mutta kosteiden rakenteiden päällä olevat pinnoitteet saattavat kosteusvaurioitua ja niihin voi muodostua mikrobikasvustoa. Tila ei ole ollut käytössä pitkään aikaan. Ei aiheuta välttämättömiä toimenpiteitä.

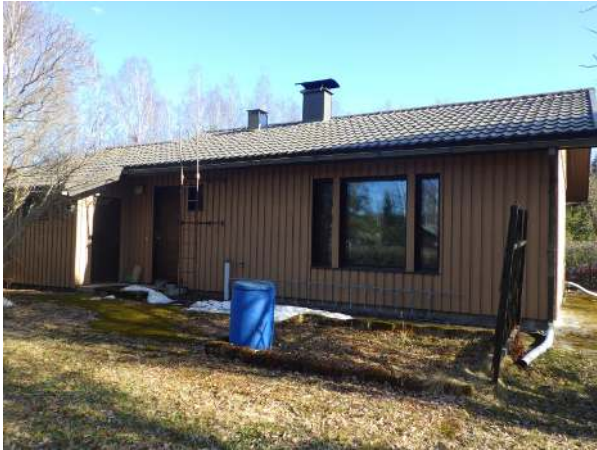
10. Julkisivua

- Ulkoverhouksen taustalla havaittiin tuuletusrako seinien alaosissa.

Suosittelaa verhouksen huoltokäsittelyä.

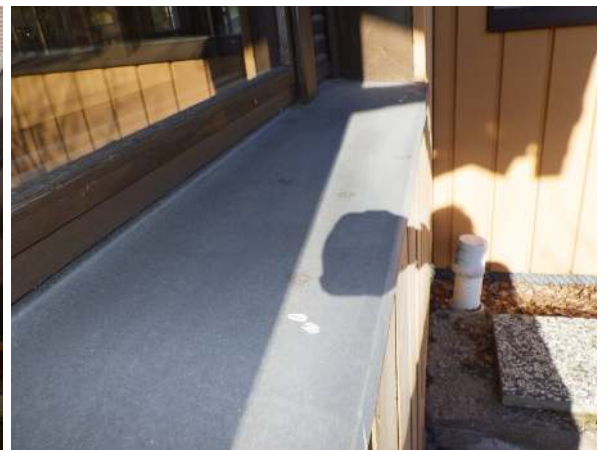
17. Vesipellit

- Ikkunoiden vesipeltien asennuksessa ei havaittu huomautettavaa.

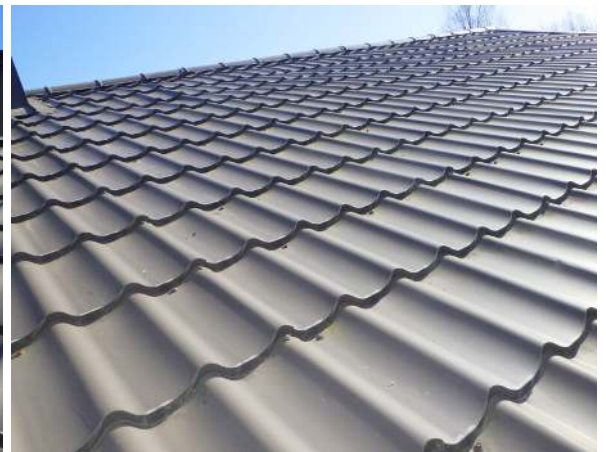
19. Vesikatetta

- Vesikatteessa ei havaittu merkkejä vaurioista, mutta vesikate on ylittänyt teknisen käyttöikänsä ja sen uusimistarpeeseen tulee varautua. *Profiilipeltikatteen tekninen käyttöikä on normaalirasituksessa 40 vuotta (RT 103765, Kiinteistön keskimääräiset tekniset käyttöiät ja kunnossapitojaksot, rakennustekniikka, 2025).*

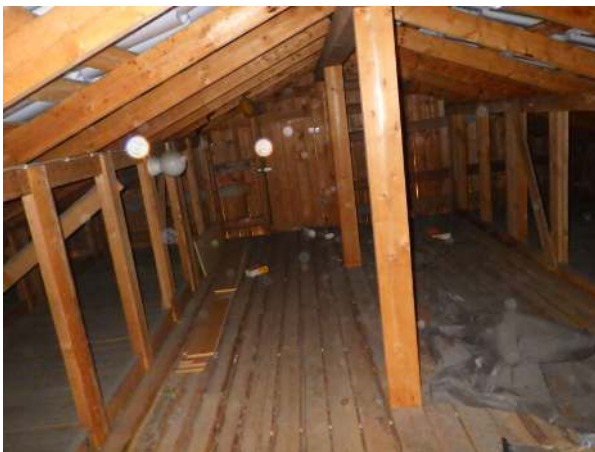
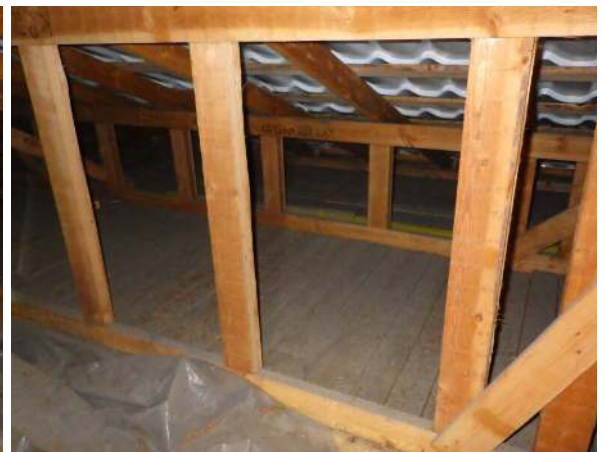
- Yläpohjatilassa on lämmöneristyksen päällä höyrytiivitä materiaaleja. Tämä voi aiheuttaa kosteuden tiivistymisen riskin rakenteeseen.

Suosittelaa yläpohjan yläpinnan tiiviiden materiaalien poistamista.

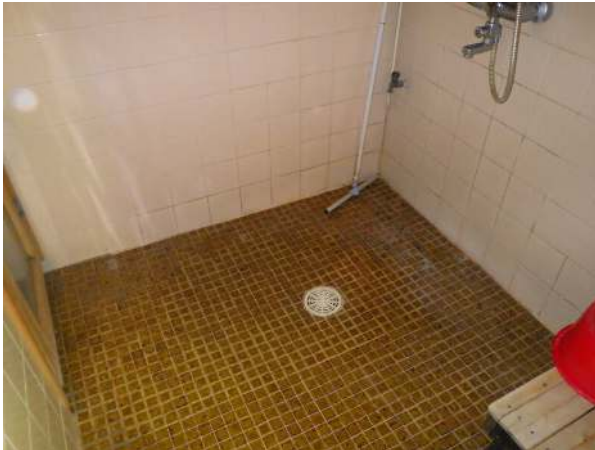
31. Pesuhuonetta

- Märkätilojen rakenteet ovat teknisen käyttöikänsä lopussa. 1980-luvulla ja 1990-luvun alkupuolella rakennetuissa märkätiloissa käytettiin yleisesti kosteussulkusivelyjä. Märkätilojen rakenteet ovat elinkaarensa lopussa (*tekninen käyttöikä 15–18 vuotta, RT 103766, Kiinteistön keskimääräiset tekniset käyttöiät ja kunnossapitojaksot, rakennustekniikka, 2025*). Korjauksen yhteydessä tulee huomioida nykyiset määräykset.

Suosittelaa märkätilojen remontoimista ja taustarakenteiden kunnan tarkastamista.

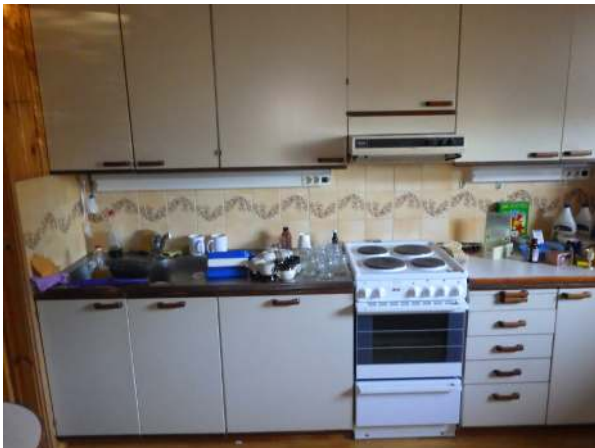
39. Keittiötä

- Hanan kääntösädettä ei ole rajoitettu.

Suosittelaa kääntösäteen rajoittamista.

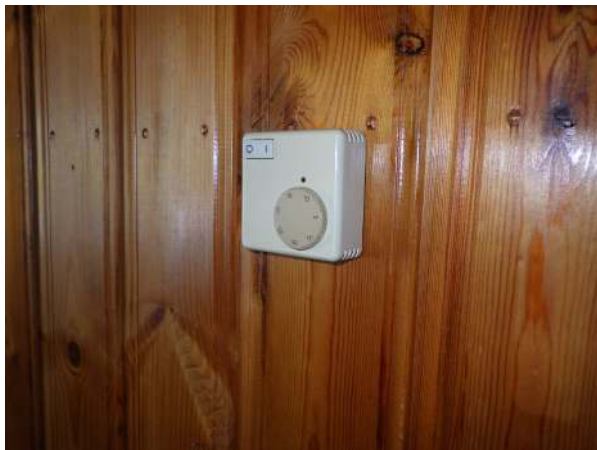
46. Kattolämmityksen termostaattia

- Sähkövastuslattialämmitys on ylittänyt teknisen käyttöikänsä ja sen uusimistarpeeseen tulee varautua. *Sähkölämmityslaitteiden elinkaari normaalirasituksessa on 25–30 vuotta (ST 97.00, Sähkö- ja tietojärjestelmien kuntotutkimus, 2024).*
- Kattolämmityselementit ovat ylittäneet teknisen käyttöikänsä ja niiden uusimistarpeeseen tulee varautua. *Sähkölämmityslaitteiden elinkaari normaalirasituksessa on 25–30 vuotta (ST 97.00, Sähkö- ja tietojärjestelmien kuntotutkimus, 2024).*
- Ilmalämpöpumppu on ylittänyt teknisen käyttöikänsä ja sen uusimistarpeeseen tulee varautua. *Ilmalämpöpumppujen tekninen käyttöikä normaalirasituksessa on 10–15 vuotta (RT 103766, Kiinteistön keskimääräiset tekniset käyttöiät ja kunnossapitojaksot, talotekniikka, 2025).*

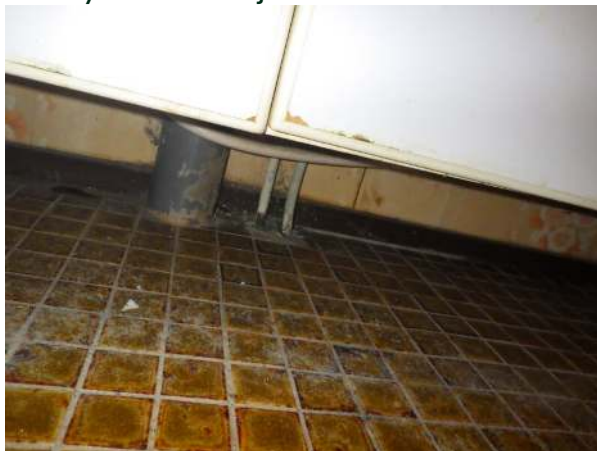
54. Havainnot käyttövesijohdot ja viemäriputket

- Kupariset vesijohdot ovat ylittäneet teknisen käyttöikänsä ja niiden uusimistarpeeseen tulee varautua. *Kuparisten vesijohtojen tekninen käyttöikä on normaalirasituksessa, riippuen asennusvuodesta ja -tavasta, 40–50 vuotta (RT 103766, Kiinteistön keskimääräiset tekniset käyttöiät ja kunnossapitojaksot, talotekniikka, 2025).*

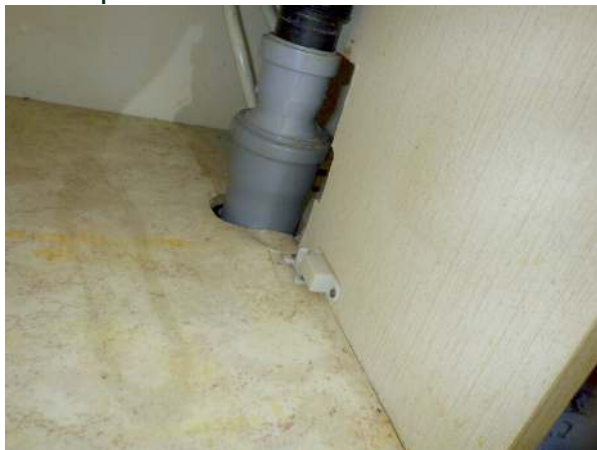
55. Havainnot käyttövesijohdot

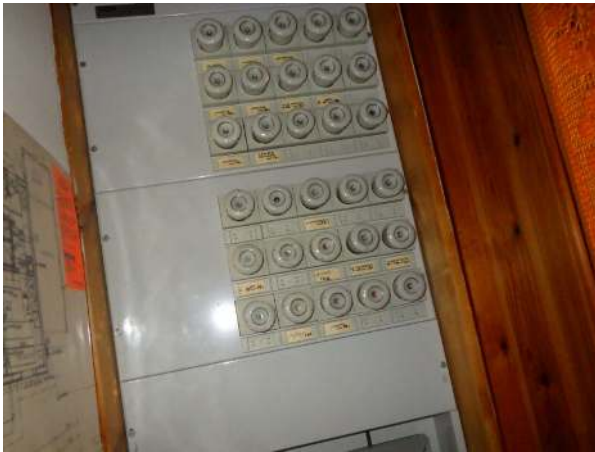
58. Sähkökaappia

- Sähköjärjestelmän osat ovat ylittäneet teknisen käyttöikänsä ja niiden uusimistarpeeseen tulee varautua. *Sähköjärjestelmän osien tekninen käyttöikä on pääosin noin 30–50 vuotta. (ST 97.00, Sähkö- ja tietojärjestelmien kuntotutkimus, 2024).*
