ASUNTOKAUPAN KOSTEUSKARTOITUS

Tiilitehtaankatu 40 A4, 65100 Vaasa

02.04.2026

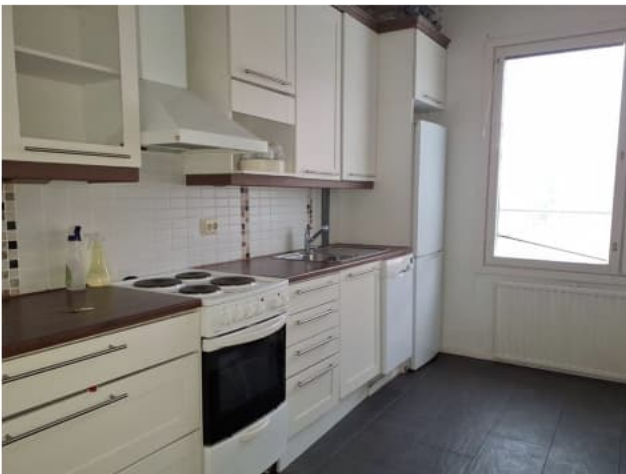
Keittiö

Astianpesukoneen alta löytyy suojakaukalo.
 Kylmälaitteiden alta ei löydy suojakaukaloa.
 Pöytätason silikonisaumat olivat tiiviitä.
 Keittiössä on ollut vesivahinko, taloyhtiö korjannut.

Ei kohonneita pinta-arvoja.

Keittiössä on suositeltavaa korjata levyt, joissa on kosteusjälkiä tai jotka ovat vahingoittuneet kosteudesta.

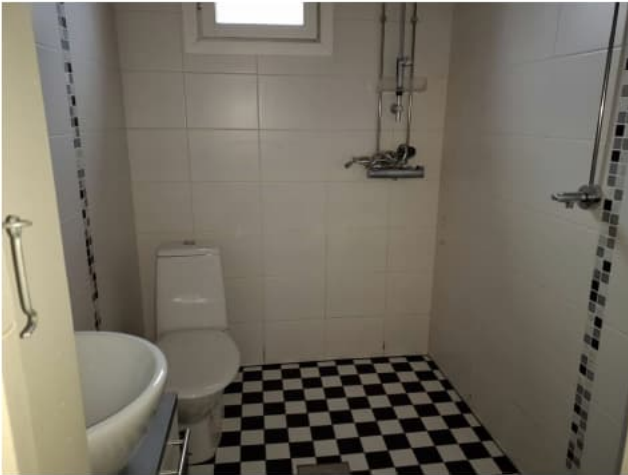
Kylpyhuone

Kohonneita pinta-arvoja todettu.

Kohonneita arvoja suihkunurkassa seinäpinnoilla ja wc istuimen vieressä lattiaalueella.

Kohonneiden pintakosteusarvojen takia on suositeltavaa varmistaa, ettei kylpyhuoneen alapuolella sijaitsevassa naapurin huoneistossa ole katto- tai seinäpinnoilla mitään hälyttävää.

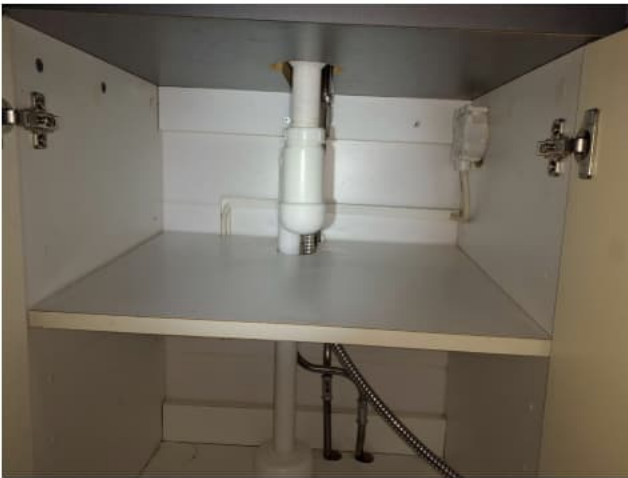
Allaskaappi.

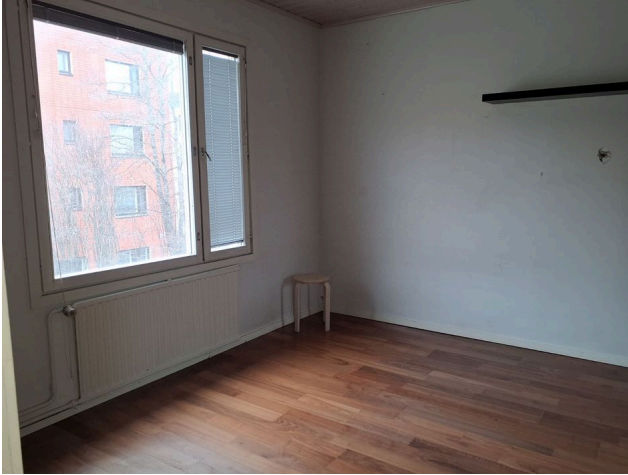
Makuuhuone

Kosteusvaurioita tai kosteusjälkiä ei havaittu.
Asunnossa ei havaittu vuotoja.

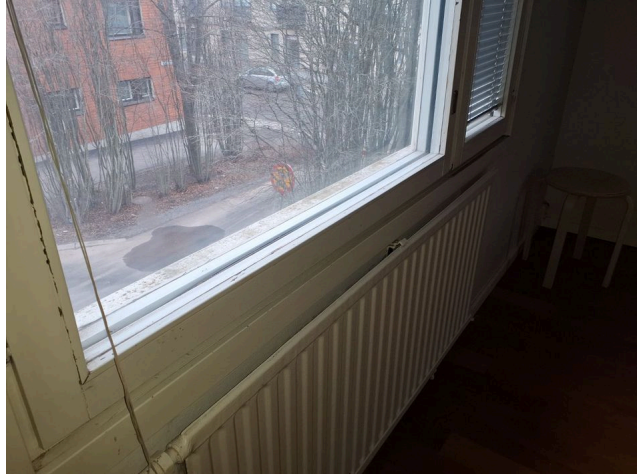
Yleisnäkymä ikkunasta.

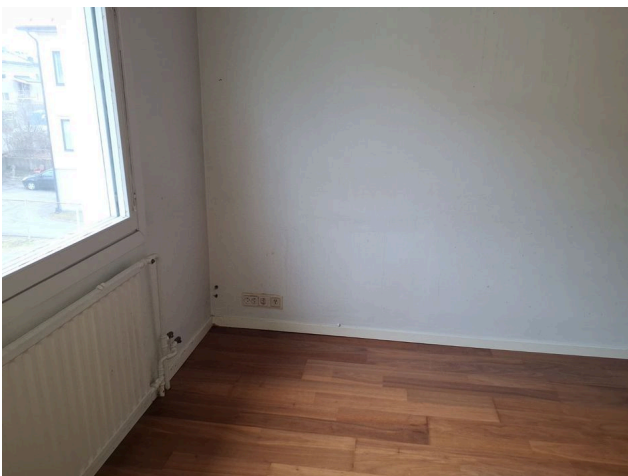
Jos alemman kerroksen tilassa ei havaita poikkeavuuksia niin on todennäköistä että poikkeavuudet johtuvat kiinnityslaastissa olevasta kosteudesta tai pinnoitteen takana olevasta materiaalista joka tekee mittavirheen. Olohuoneen ja porrashuoneen puolella ei havaittu poikkeavuuksia.

Olohuone, kylpyhuoneen vastainen seinä.
