# TEKNINEN KUNTOARVIO

## Karigasniemen terveystalo

# Tekninen kuntoarvio

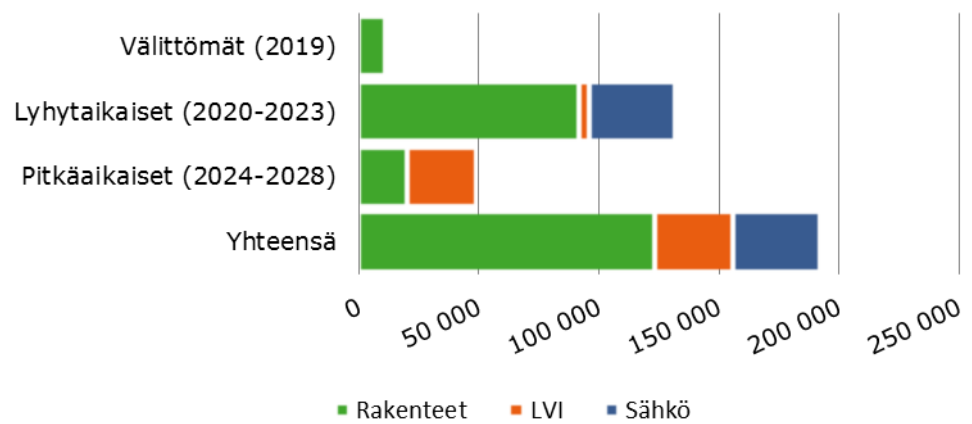
#### Korjauskustannukset (ALV 0%)

Korjauskustannusarviot yhteensä vuosille 2019-2028 (ALV 0%, kustannustaso 2018)	
Yhteensä	192 000 €
	8,33 €/kerrosala-m <sup>2</sup> , kuukausi
Tekniikanaloittain:	
Rakenteet	123 000 €
LVI	33 000 €
Sähkö	36 000 €

Korjauskustannusarviot vuositasolla, 1000 € , (ALV 0%, kustannustaso 2018)											
Vuosi	2019	2020	2021	2022	2023	2024	2025	2026	2027	2028	Yht.
Omistaja	11	65	0	15	52	20	0	0	0	29	192
