MALMIN RAITTI 3 | RAKENNUSHISTORIAN TAUSTOITUS  
SAATSI ARKKITEHDIT 2023

*Malmin raitti 3 – rakennushistorian taustoitus*

Selvityksen kohteena on Ylä-Malmin torin kupeessa sijaitseva pienkerrostalo, Malmin raitti 3. Kohde sijaitsee Koillis-Helsingissä Malmilla. Rakennuksen rekisterin mukainen valmistumisvuosi on 1929. Rakennusta on kutsuttu nimillä Lampisen talo, Malmin nuorisotalo, Malmin raitti 5, ja Malmin nuorisoseurantalo. Rakennus on nykyisin Helsingin kaupungin omistuksessa ja viimeksi se on palvellut Malmin nuorisotalona. Tässä selvityksessä rakennuksesta käytetään nimeä Malmin raitti 3, sillä rakennuksessa ei tällä hetkellä ole muuta nimeä määrittävää toimintaa.

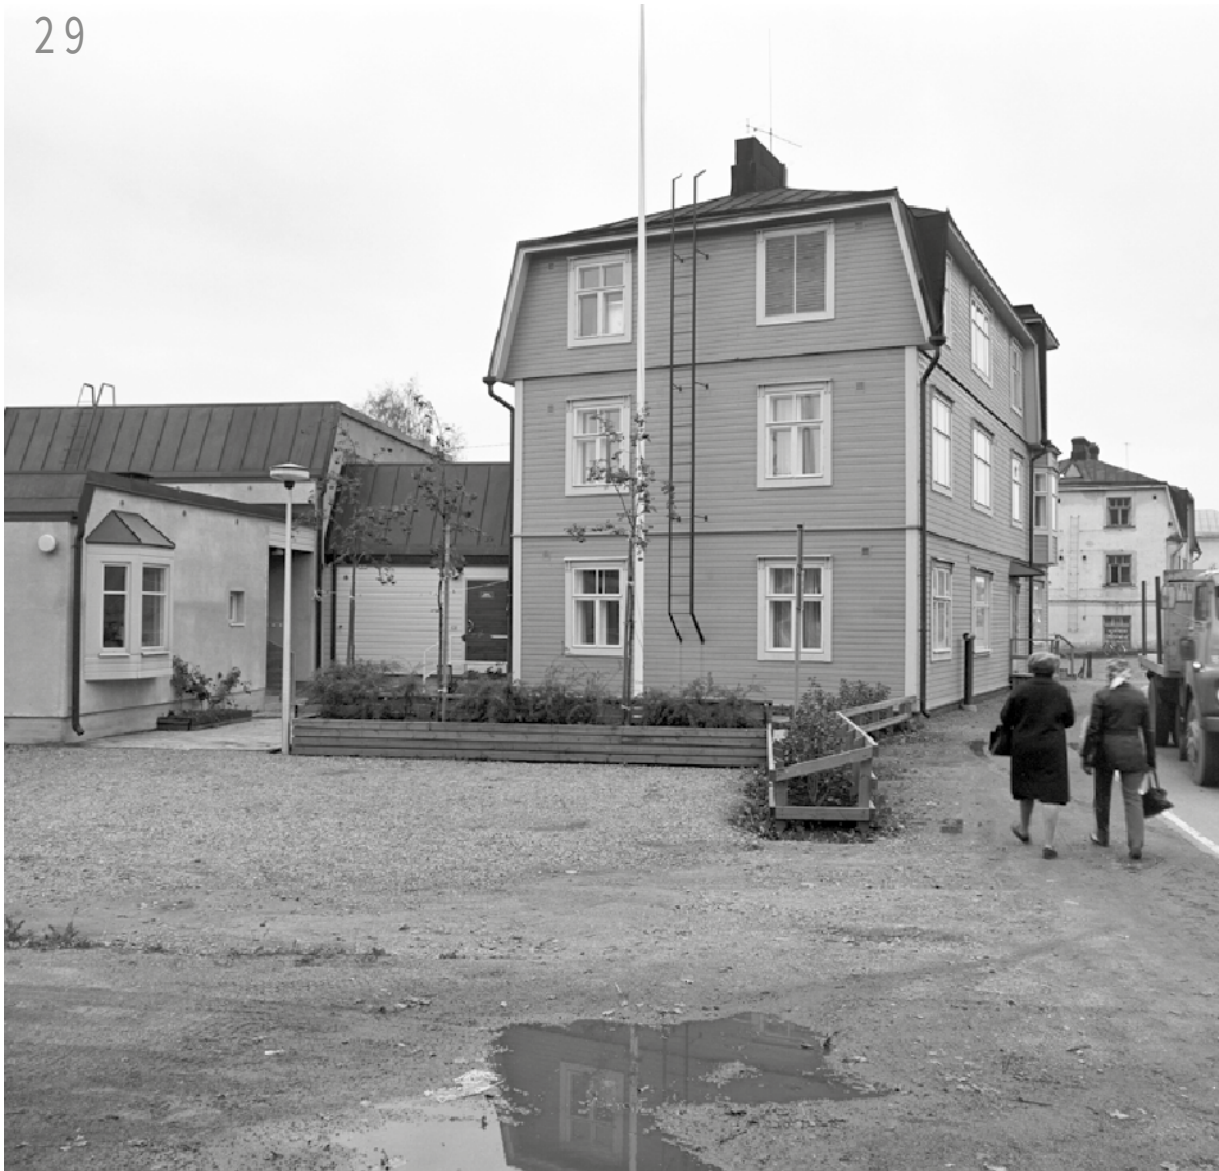
29 Tietä ei ole vielä asfaltoitu. Uuden nuorisotalon takapiha on sorapinnalla, ja istutuslaatikkoon istutetut puuntaimet ovat vielä nuoria. 3. kerroksen ikkuna on muutettu ilmanvaihtosäleiköksi ja ikkunanpuitteiden väri on vaihtunut valkoiseksi. Rakennuksen koillisjulkisivu kuvattuna Malmin raitilta. Kuva: Stefan Bremer 1984. HKM.

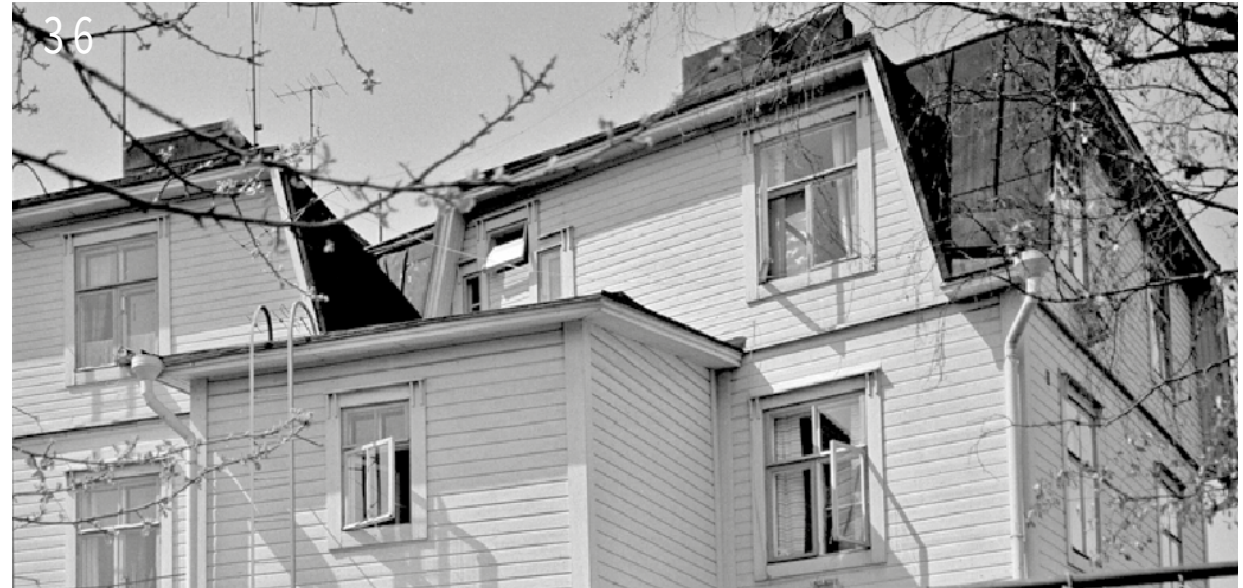
**36** Näkymä rakennuksen sisäpihalta vuodelta 1969. Kaakkois- ja lounaisjulkisivun nivelkohdasta purettu ulkonema ja 3. kerroksesta purettu monimuotoinen ikkunaryhmä ja ovi sekä viereinen ikkuna ovat tässä vielä paikoillaan. Kuvaaja: Kari Hakli, HKM.

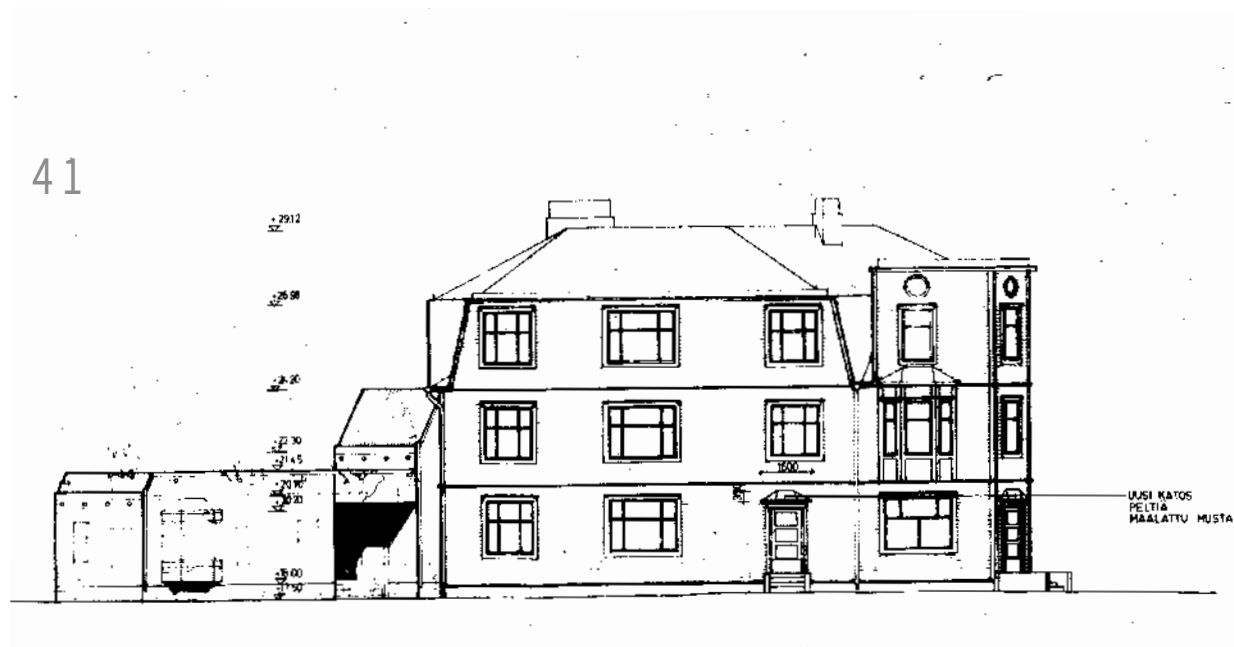
**41** Julkisivu luoteeseen. Ovimuutosten myötä ovien yläpuolelle rakennettiin uudet peltikatokset. Arkkitehtitoimisto Kaisa & Jussi Vepsäläinen, 1980.

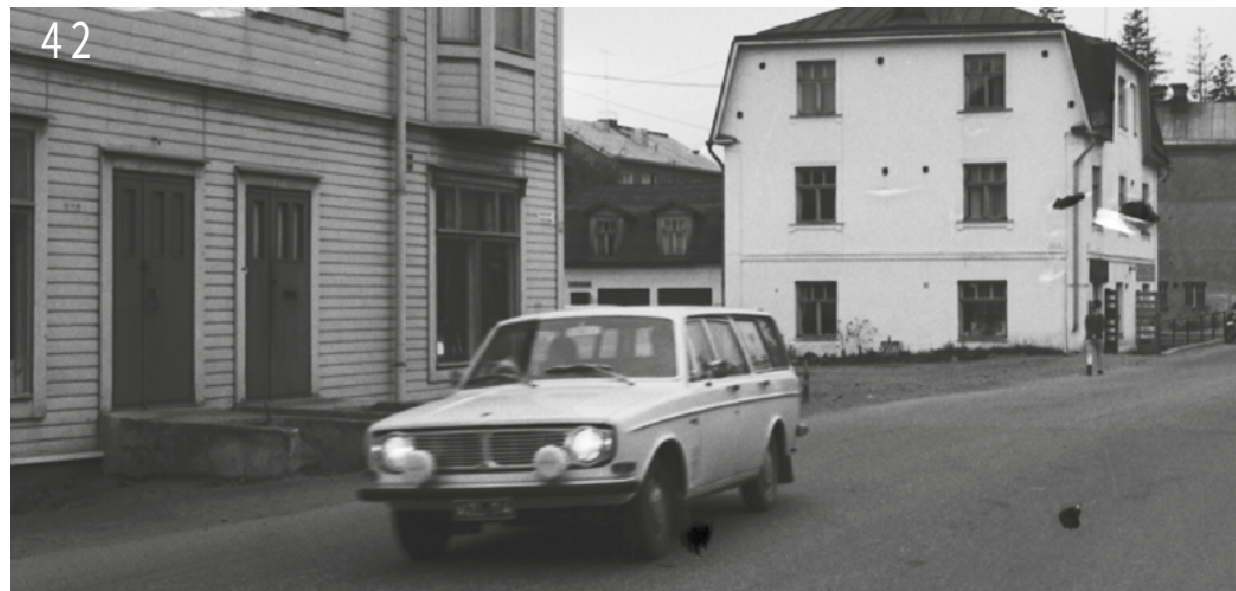
**42** Näkymä Malmin raitilta Kirkonkyläntien suuntaan. Vasemmalla Malmin raitti 3. Malmin raitin puolelle avautui tuolloin vielä kaksi sisäänkäyntiä nurkassa olevan sisäänkäynnin lisäksi. Kuvaa rajattu. Kuva: Simo Rista 1970. HKM.

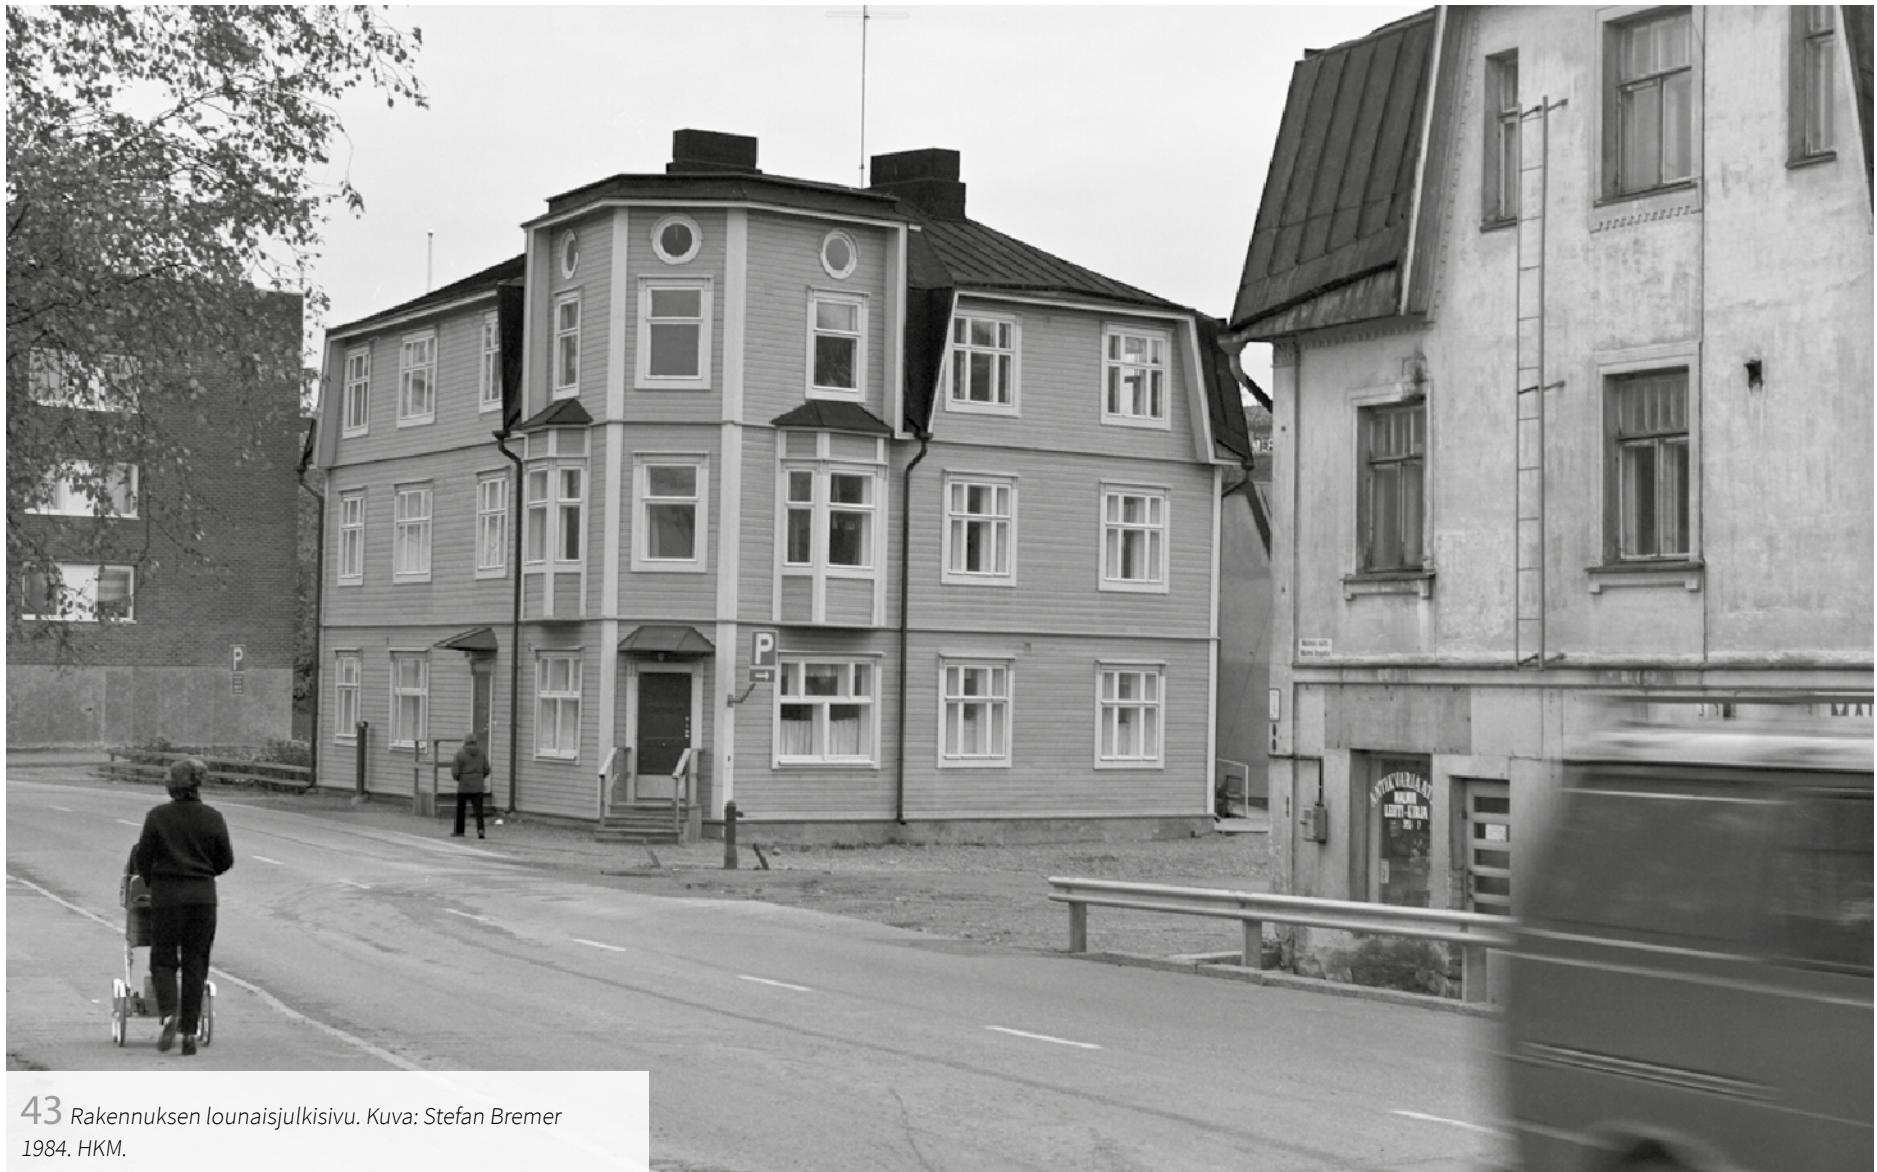
43 Rakennuksen lounaisjulkisivu. Kuva: Stefan Bremer  
1984. HKM.

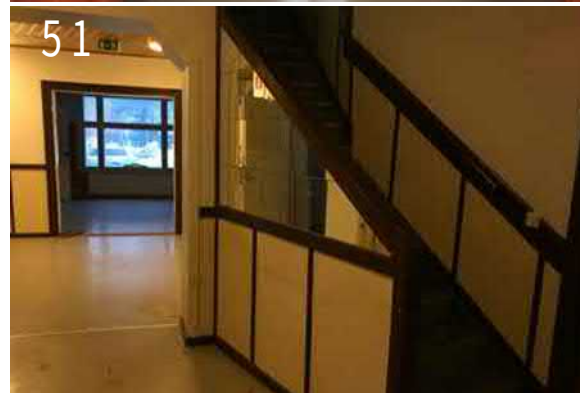
**51** Sisääntuloaulan portaat eivät ole alkuperäiset, vaan ne on avattu 2. kerrokseen 1980-luvun muutosten yhteydessä.

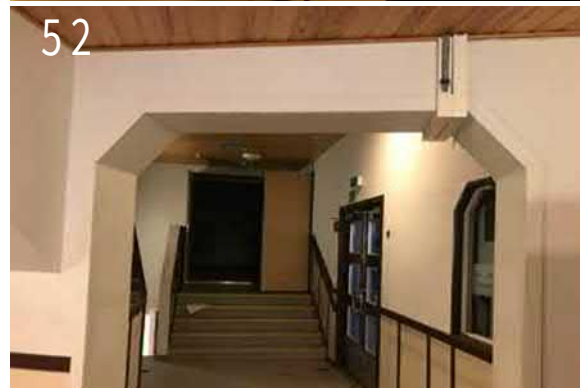
**52** Näkymä 1980-luvulla tehtyyn lisäsiipeen, jossa liikuntasali. Oikealla nuorisotalokäyttöä varten tehty pääsisäänkäynti, joka avautuu Ylä-Malmin torille.

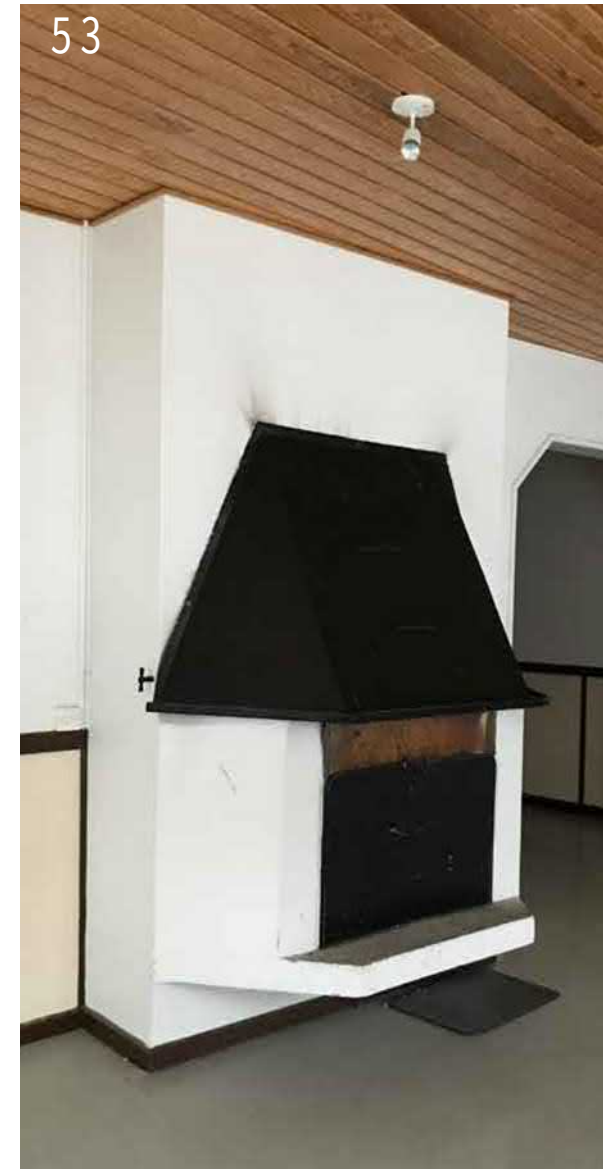
**53** Kahvilan takka. Rakennuksen alkuperäisiä kakluuneja ei ole 1. kerroksessa jäljellä.

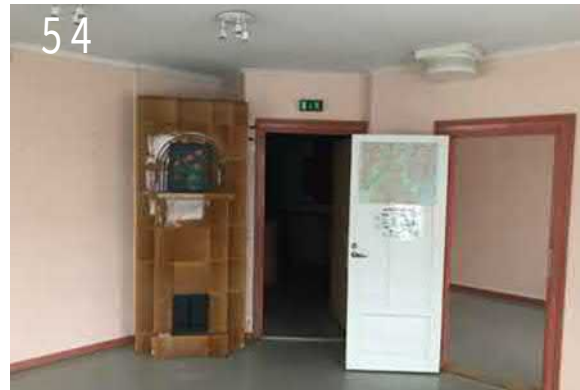
**54** 2. kerroksen lattiassa on muovimatto. Tilojen pintamateriaalit ovat pelkistettyjä ja värisävyt ajan hengen mukaan. Tässä 2. kerroksen tilassa on säilynyt kakluuni.

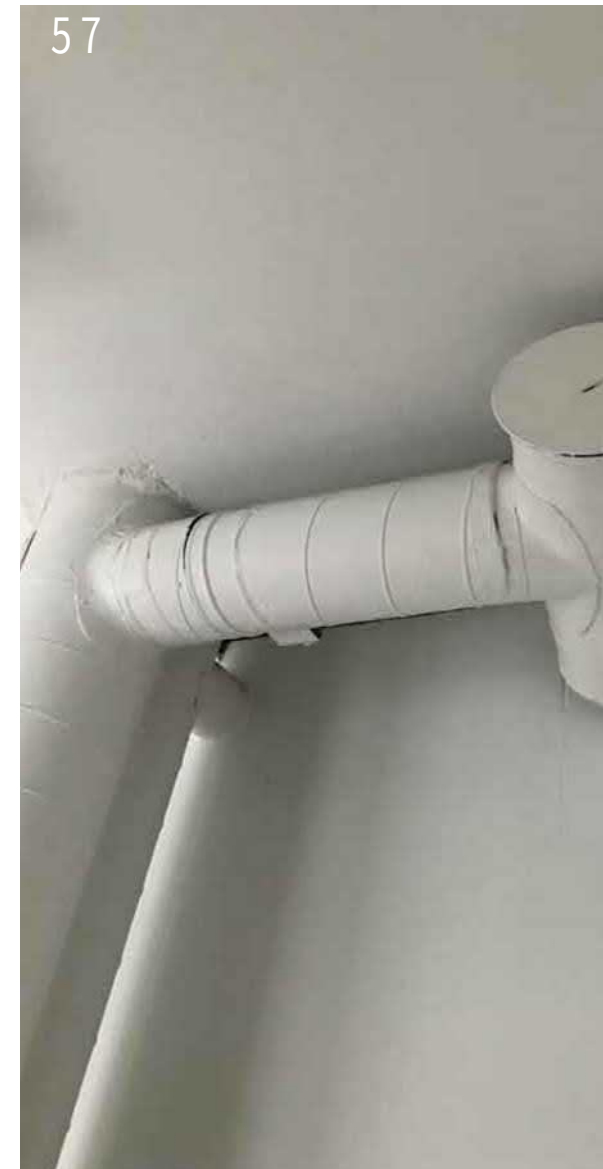
**57** 3. kerroksen lisäksi myös muissa kerroksissa on tekniikkaa näkyvillä. Varastotila 2. kerroksessa.

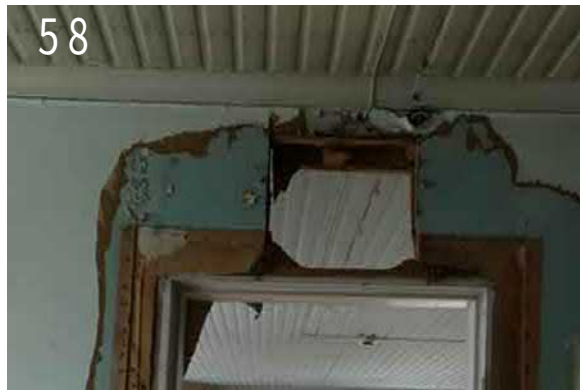
**58** 3. kerroksessa on näkyvillä vanhoja kattopaneeleja ja kattolistoja.

- Muihin kerroksiin verrattuna kolmannessa kerroksessa on säilynyt eniten vanhoja pintoja ja rakennusosia, kun tila on jätetty korjauksen yhteydessä vajaakäytölle ainoastaan IV-järjestelmiä varten. Näitä ovat muun muassa kattopaneloinnit, tapetit, listoitukset sekä väliovet.

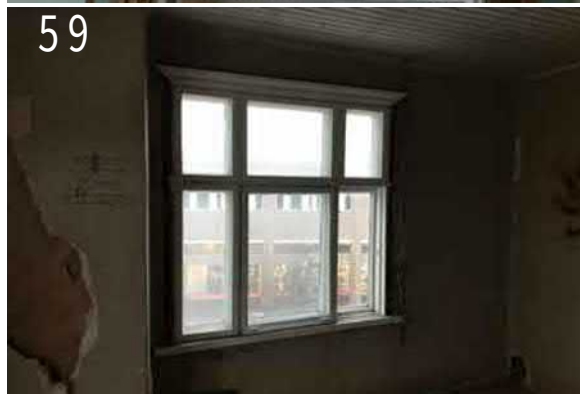
**59** 3. kerroksen ikkunoita ei ole vaihdettu uusiin. Näkymä Ylä-Malmin torille.

- Kolmannen kerroksen ikkunat poikkeavat myös 1. ja 2. kerroksen ikkunoista, ja ne ovat oletettavasti alkuperäisiä.
- Kolmannelta kerroksesta puretun vanhan pääportaan häviäminen vaikutti merkittävästi kerroksen pohjaratkaisuun. Uusi porras kolmanteen kerrokseen rakennettiin suorana portaana rakennusmassan keskelle. Vanhasta portaasta on jäänyt kerrokseen jäljelle kaideaihe, joka muistuttaa portaan vanhasta sijainnista.

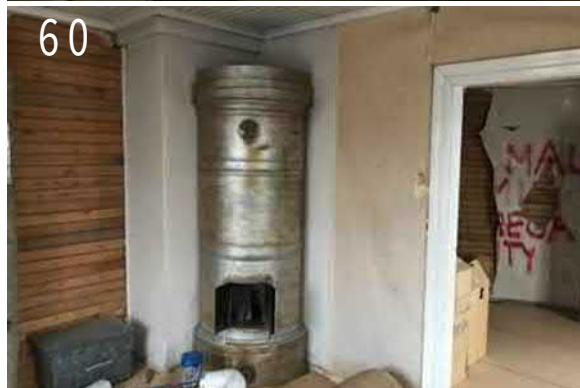
**60** Vanha pönttöuuni.

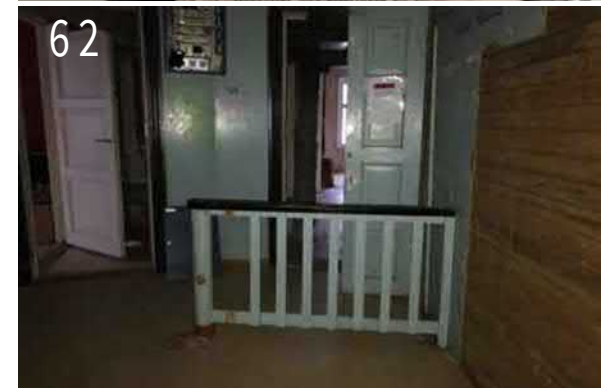
**62** Vanhasta portaasta on jäänyt kerrokseen jäljelle kaideaihe, joka muistuttaa portaan vanhasta sijainnista.

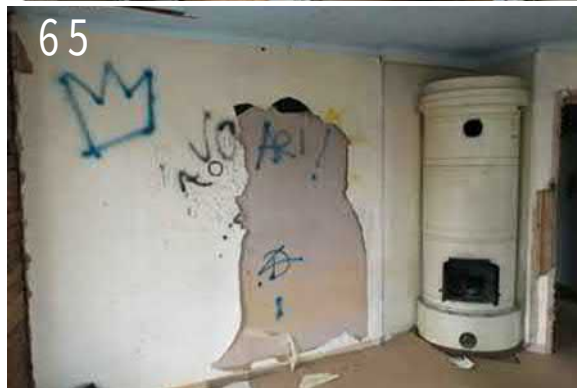
**65** Muurattu hormi ja vanha pönttöuuni.

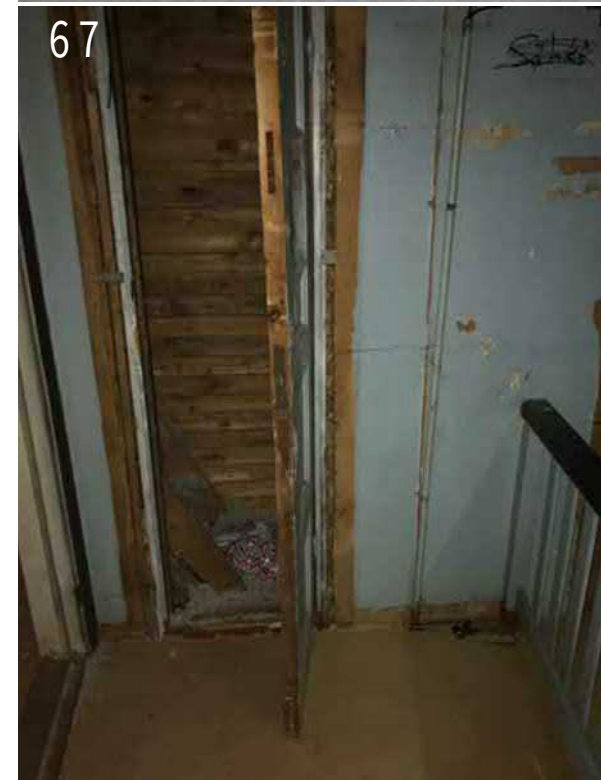
**67** Kulku tuulettuvalle ullakolle. Tuulettuvaan tilaan johtaa kapea tikas.

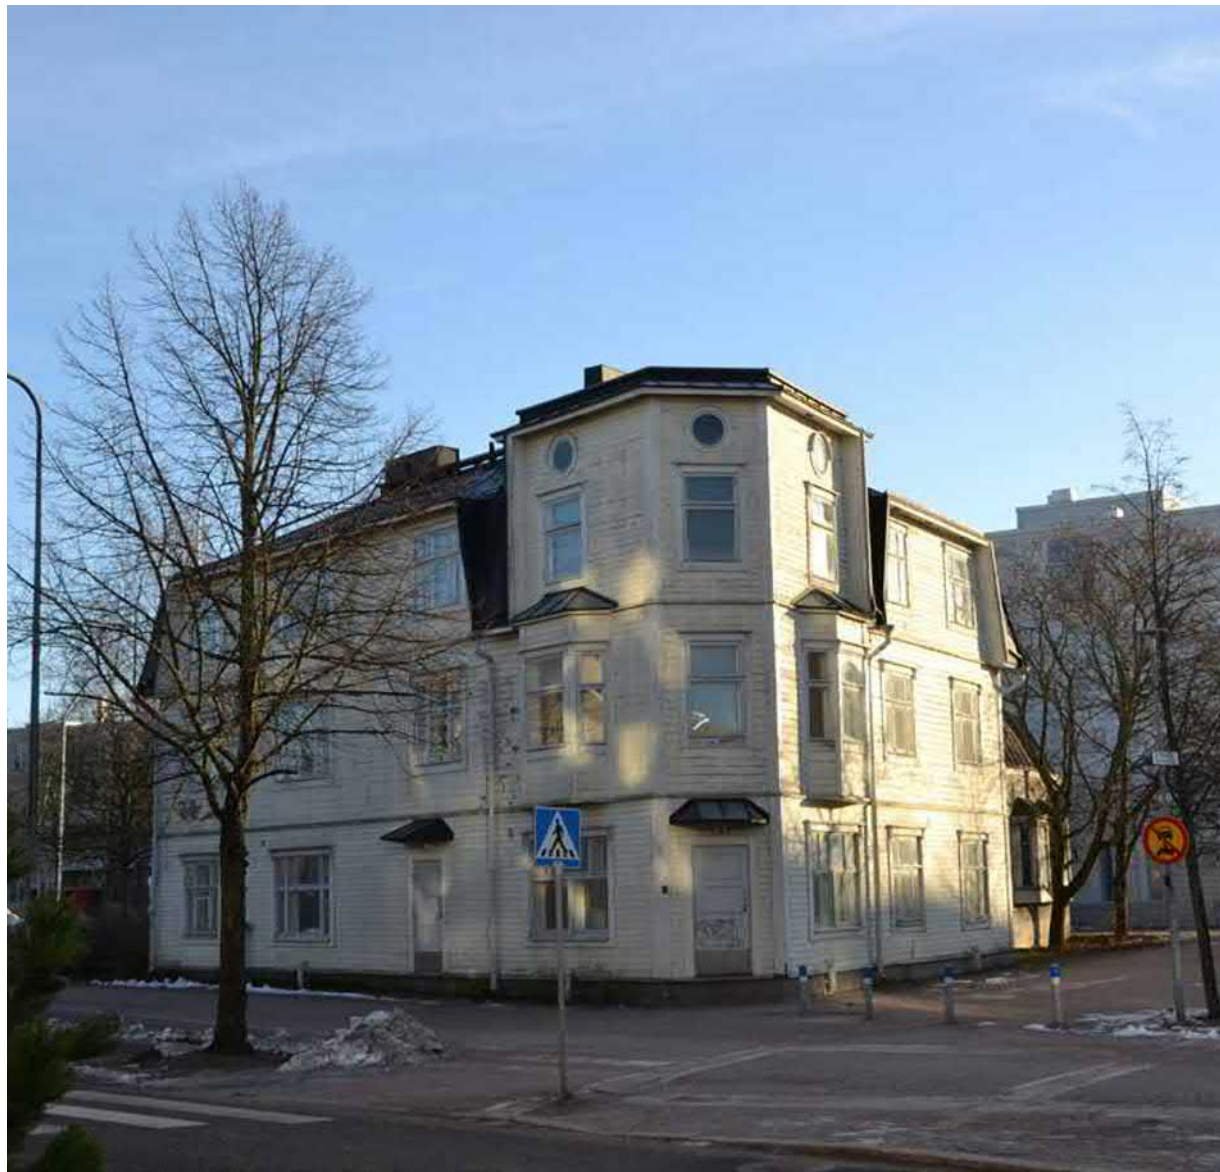
**68** Rakennuksen kulma Malmin raitin puolelta katsottuna.  
Kuva: Saatsi Arkkitehdit.

Rakennuksen julkisivuaukotus on pääosin symmetristä. Massaa hallitsee Ylä-Malmin torin ja Malmin raitin nurkkauksessa oleva torni, jonka kolmella sivulla julkisivuaukotus on asemoitu kerroksittain symmetrisesti. Ensimmäisessä kerroksessa on kaksi ikkunaa ja ovi, toisessa kerroksessa symmetriset erkkerit ja kolmas kerros huipentuu samankokoisiin ikkunoihin, joiden päälle on asemoitu pyöröikkunat.

Rakennuksen julkisivussa on niukasti koristeaiheita. Rakennuksessa on nurkkalaudat sekä kerrosten välillä julkisivulistat. Pelkistettyyn rakennusmassaan tuo mielenkiintoa monimuotoinen mansardikatto, joka taittuu rakennuksen nurkista ja nivelkohdista kohti maantasoa.

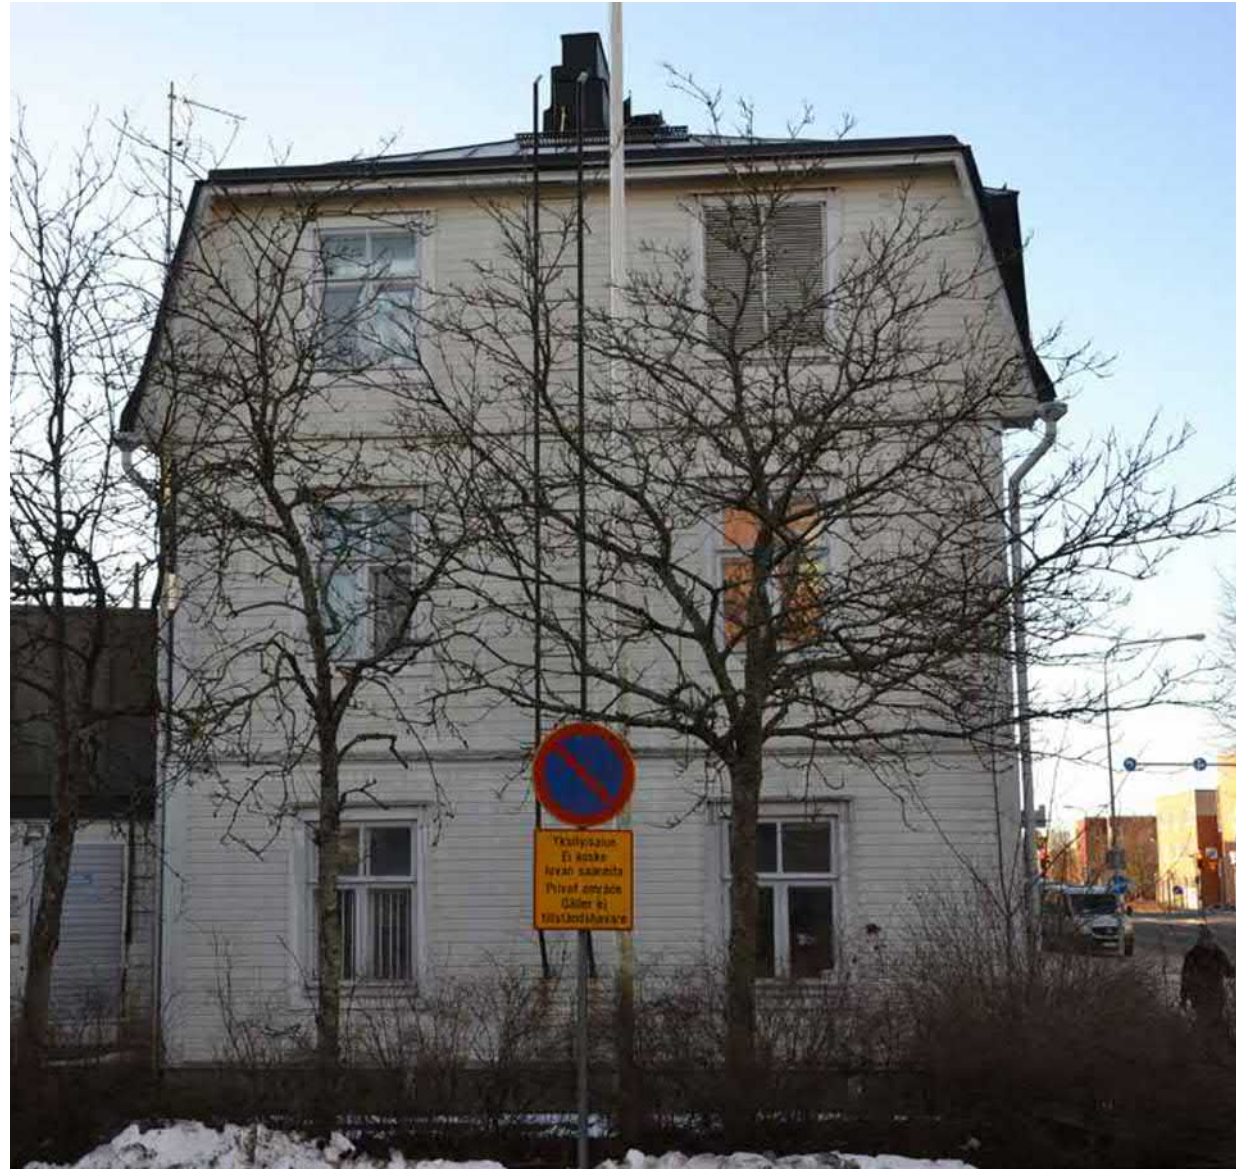
69 Julkisivu koilliseen. Kuva: Saatsi Arkkitehdit.

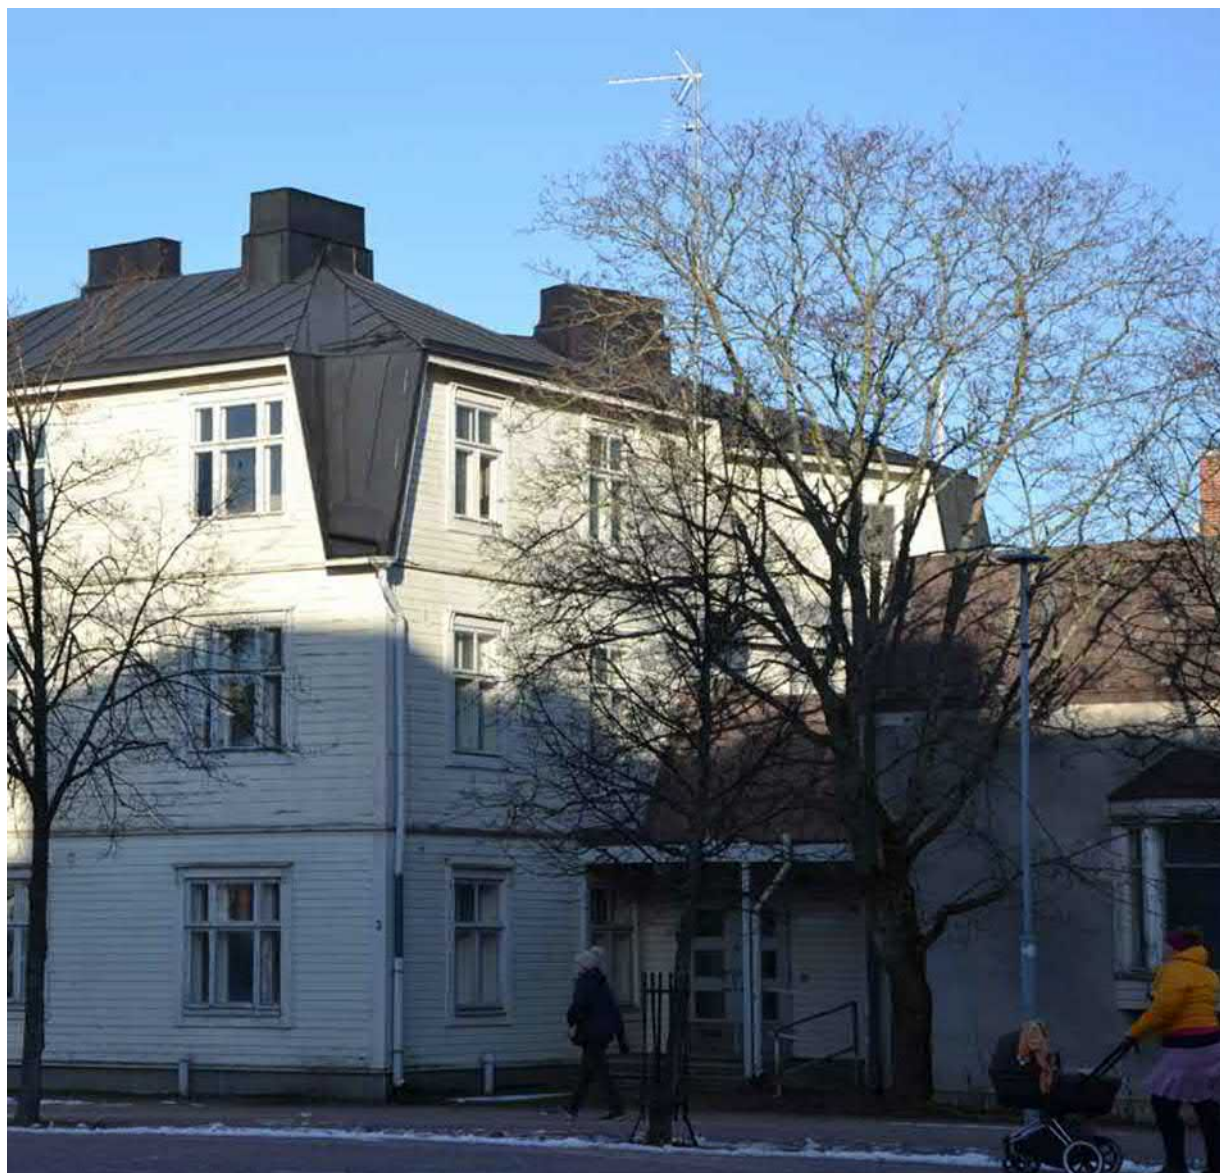
70 Julkisivu kaakkoon. Kuva: Saatsi Arkkitehdit.

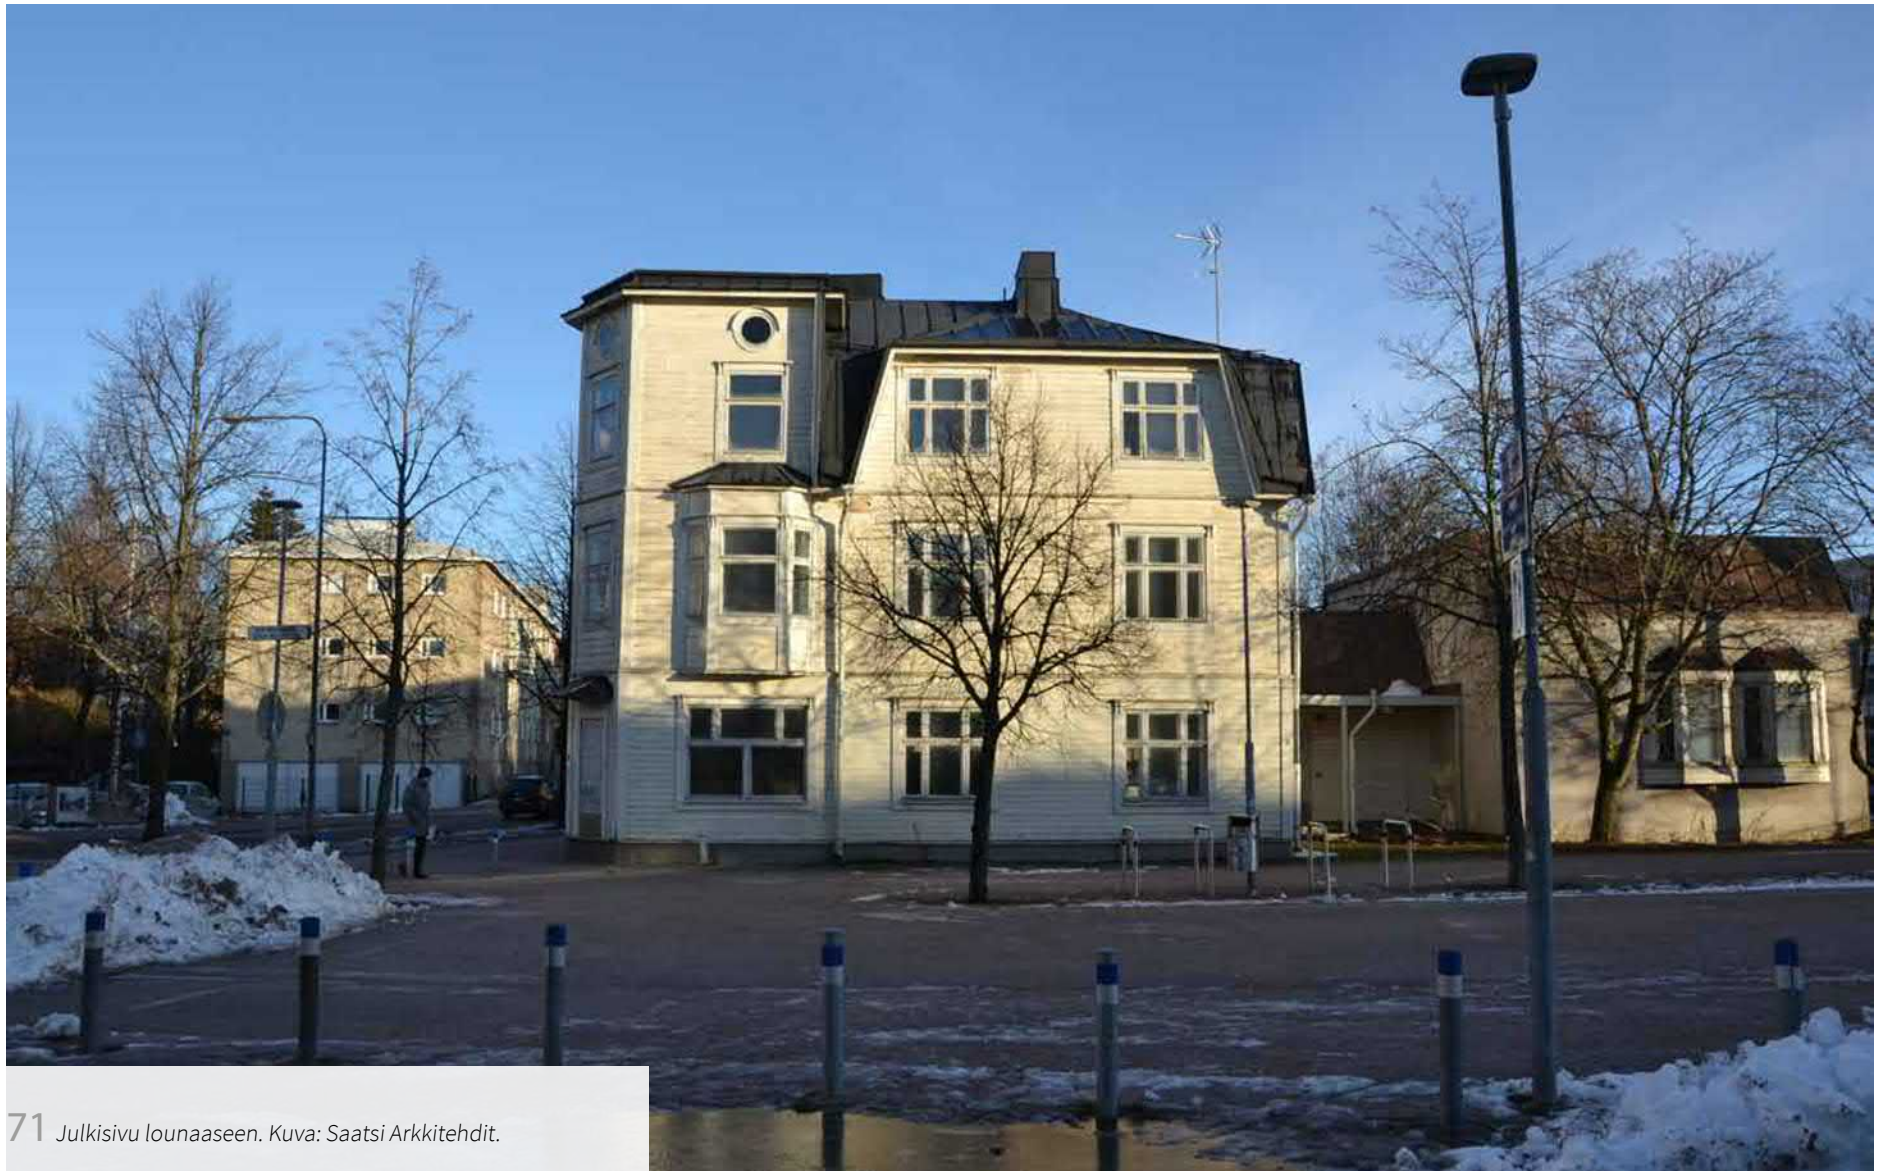
71 Julkisivu lounaaseen. Kuva: Saatsi Arkkitehdit.

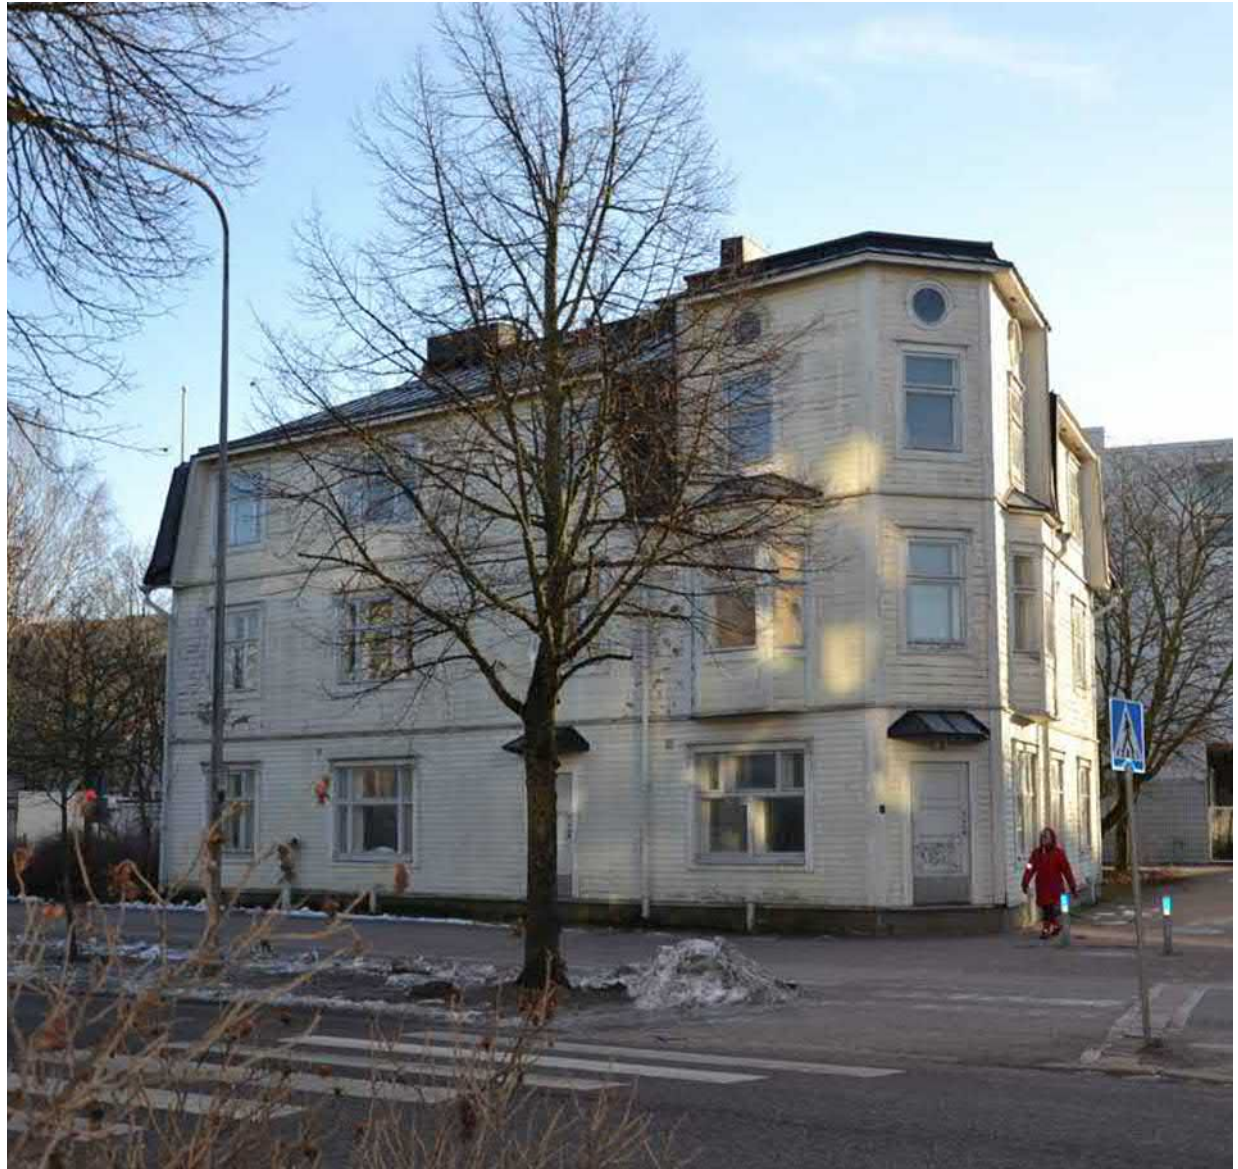
72 Julkisivu luoteeseen. Kuva: Saatsi Arkkitehdit.

Hallitsevana muutosvaiheena rakennuksen ulkoasussa on näkyvissä 1980-luvulla tehty muutokset, joita ovat erityisesti julkisivuun tehty muutokset aukotukseen (ikkunoiden osittainen vaihtaminen uudempiin, ikkunoiden vaihtaminen ilmanvaihtosäleiköiksi, ikkunoiden kojojen muuttaminen, ikkunoiden poistaminen sekä ovien ummistaminen).
