## Lexus RX 450h 4 omistajaa löytyi

Luotu 14.04.2026

VIN: JTJBC11A302417515

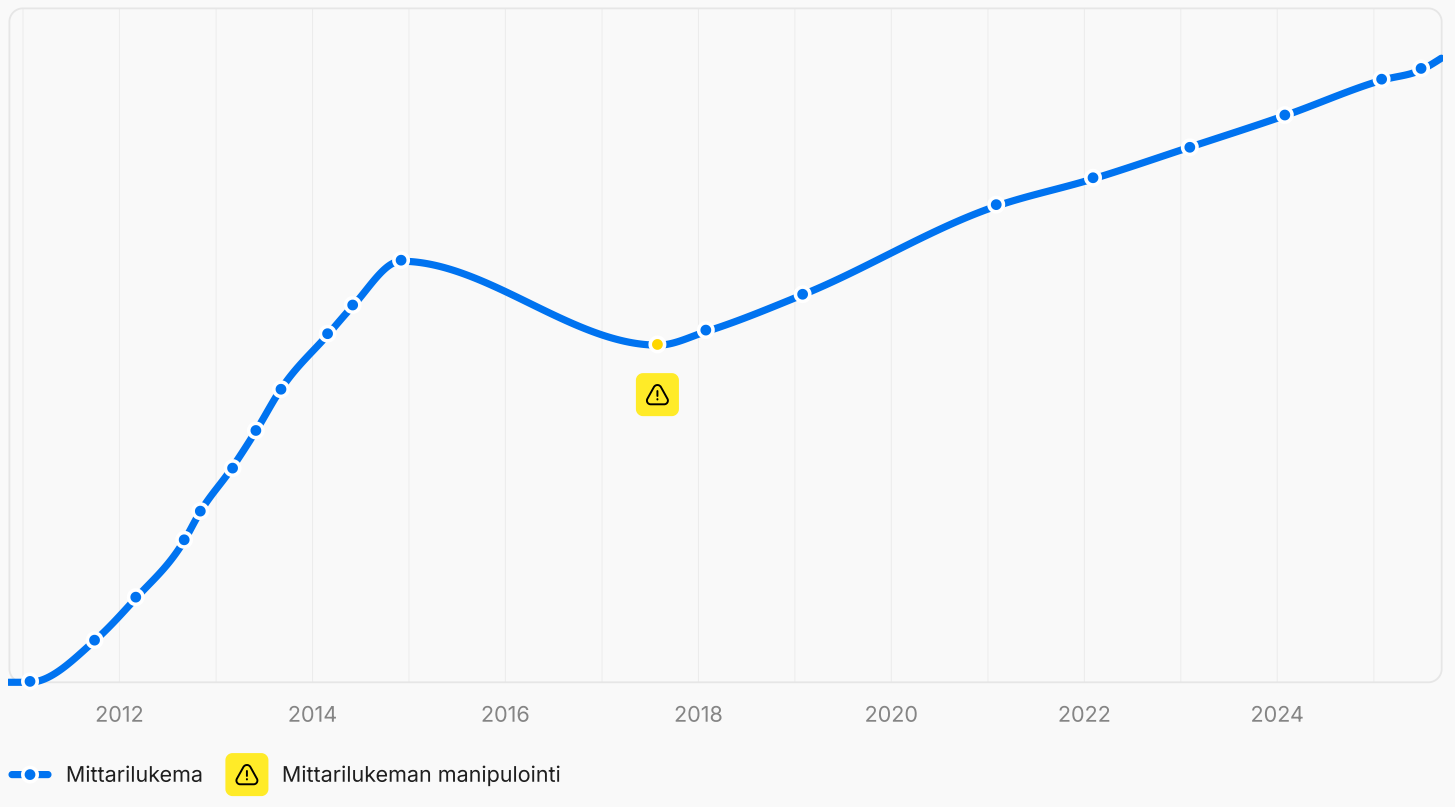
**Huomio**  
Tämän ajoneuvon matkamittarilukema voi olla väärennetty!

- Viimeisin tunnettu matkamittarilukema: 219 900 km
- Löydettiin 20 matkamittarilukematietuetta

1.2011	11 km
10.2011	15 085 km
3.2012	29 960 km
9.2012	50 660 km
11.2012	61 067 km
3.2013	76 790 km
6.2013	90 271 km
9.2013	104 900 km
3.2014	124 901 km
6.2014	134 900 km

12.2014	151 145 km
8.2017	121 016 km ⚠ Matkamittarilukeman takaisinkääntä
2.2018	125 960 km
2.2019	139 149 km
2.2021	170 893 km
2.2022	180 649 km
2.2023	191 987 km
2.2024	203 475 km
2.2025	216 144 km
7.2025	219 900 km

### Tutki todellinen kilometrimäärä

Kilometrien manipulointi on petos. Kun tiedot näyttävät epäilyttäviltä, fyysinen kuluminen voi paljastaa auton todellisen historian.

Tarkkaile runsaan ajomäärän merkkejä: voimakkaasti kuluneet poljinkumit, kiiltävä ohjauspyörä tai painuneet istuinten sivutuotet.

Lue OBD-järjestelmän sisäiset lokit (kuten DPF-jaksot tai vaihteiston käyttötunnit), joita on vaikeampi "kääntää taaksepäin" kuin mittariston lukemaa.

Pyydä mekaanikkoa tekemään perusteellinen moottorin ja vaihteiston tarkastus, sillä autolla on todennäköisesti ajettu huomattavasti enemmän kuin ilmoitettu.
