Kuntotarkastus RS³

Punkaharjuntie 596
58450 Punkaharju
19.09.2023

YHTEENVETO

Tarkastuksen kohteena oli vuonna 1896 rakennettu puolitoistakerroksinen kellarillinen hotelli.

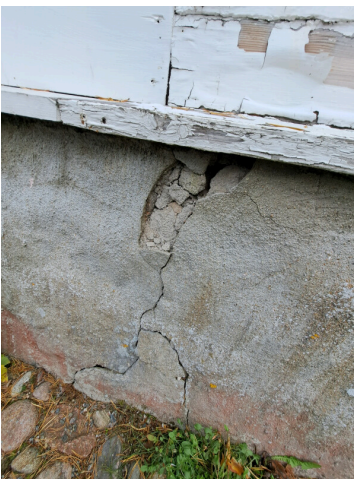
1. Sokkelin betonirappausta

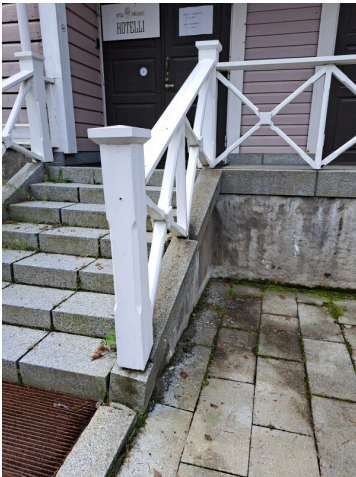
- Maanpintojen kallistuksissa rakennuksen ympärillä ei havaittu merkittäviä puutteita. Ei toimenpiteitä.
- Hotellin sekä ravintolan sisäänkäyntien portaiden askelma- sekä reunakivirakenteet ovat liikkuneet pois paikaltaan ja portaiden puurakenteisissa kaiteissa on lahovaurioita vaarantaen käyttöturvallisuutta.

3. Hotellin pääsisäänkäynnin portaat

Suosittellaan portaiden kivirakenteiden korjaamista sekä uusimaa kaidarakenteet vaurioituneilta osilta.

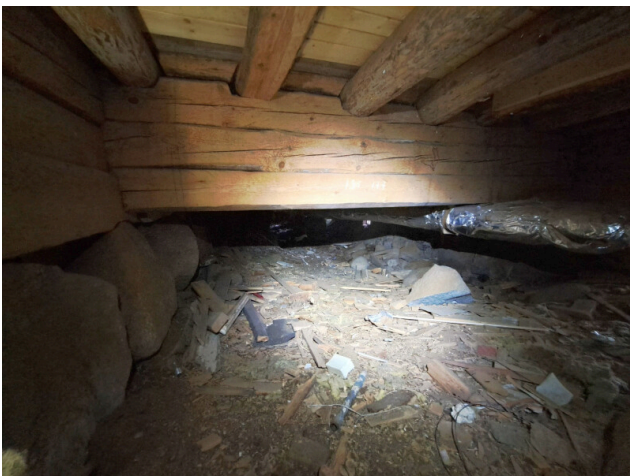
11. Ryömintätilaa

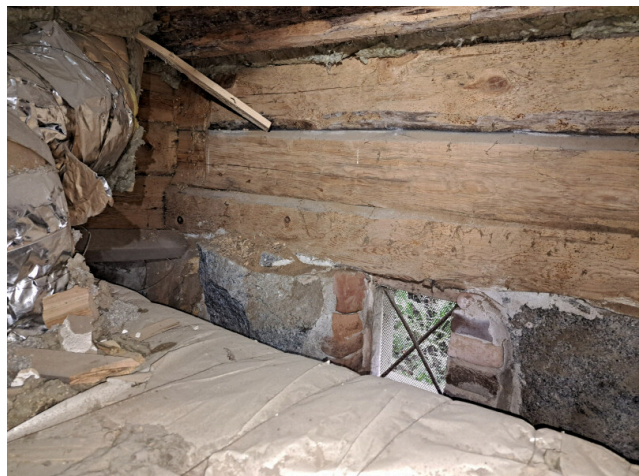
12. Ryömintätilan tuuletusta

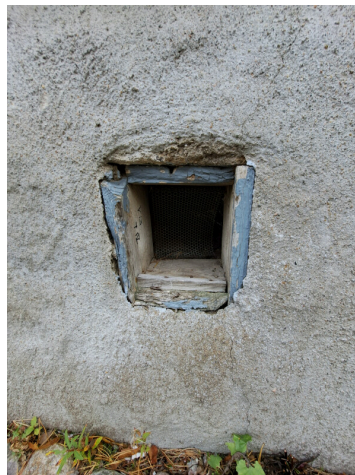
14. Ryömintätilan tuuletusluukku

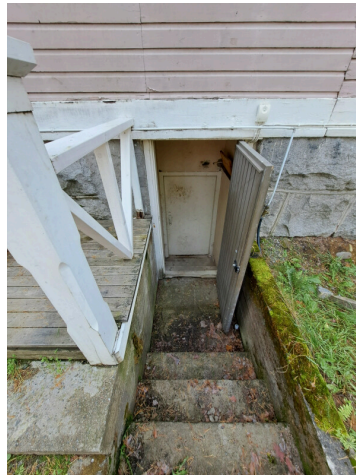
24. Kellarin sisäänkäynti

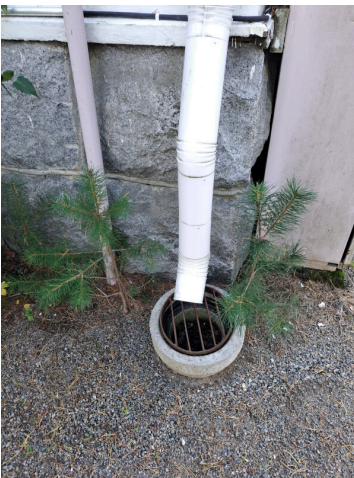
25. Sadevesien ohjausta

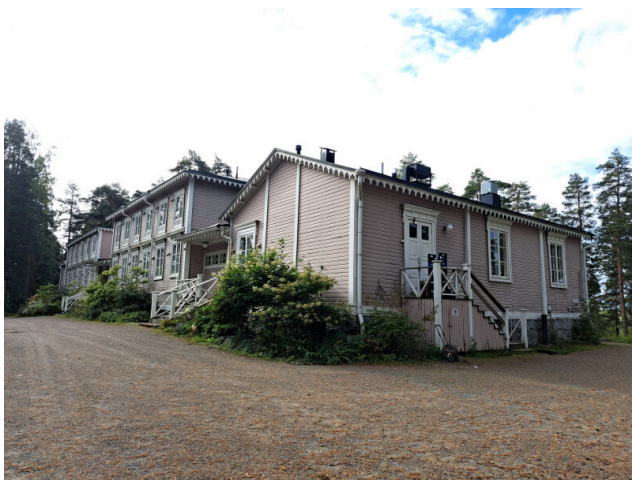
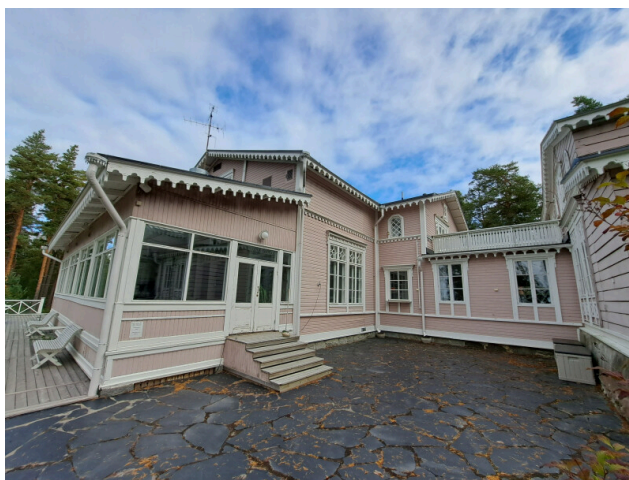
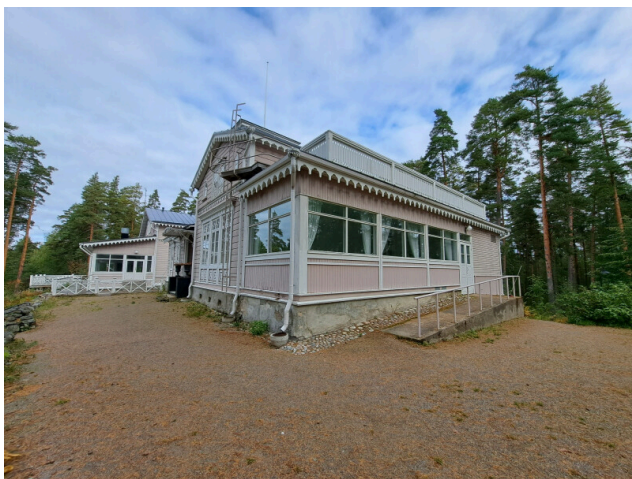
- Rakennuksen puuverhouksessa on merkittäviä lahovaurioita eri puolella verhousta sekä maalipinta irronnut / hilseilee laajasti.

28. Julkisivua

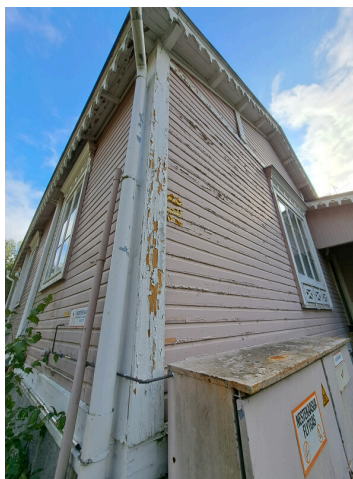
31. Maalipinnan hilseilyä

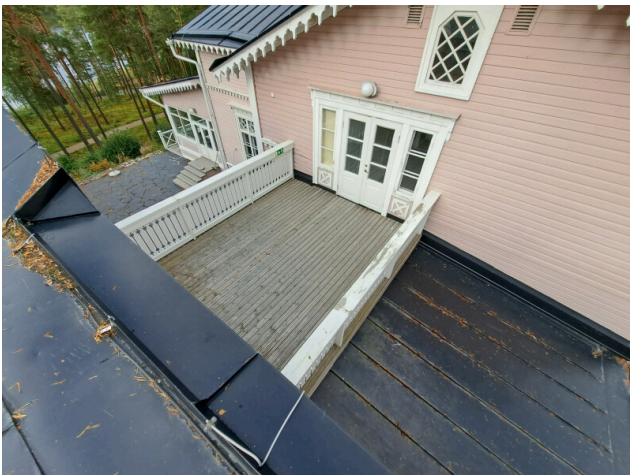
48. Kattoterassia

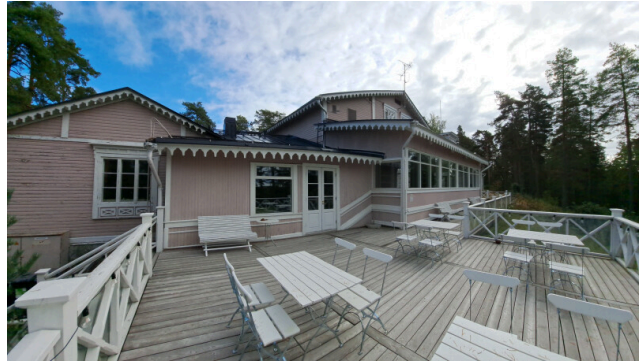
51. Terrassia

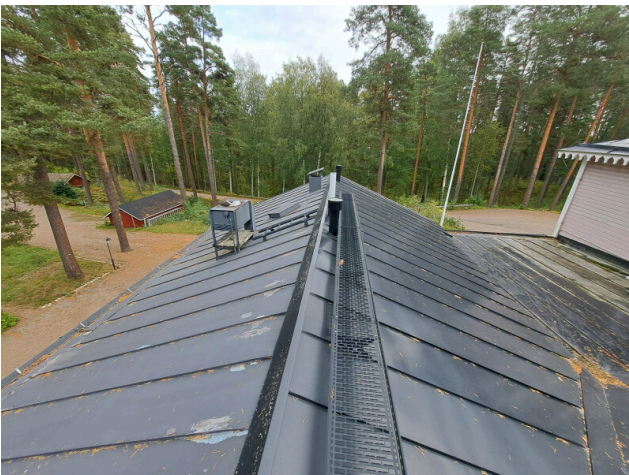
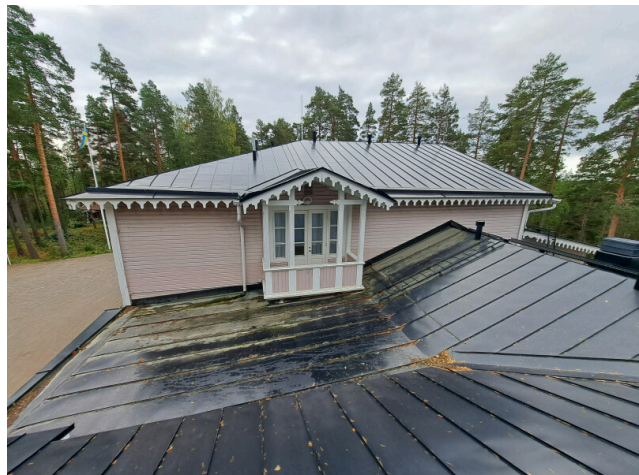
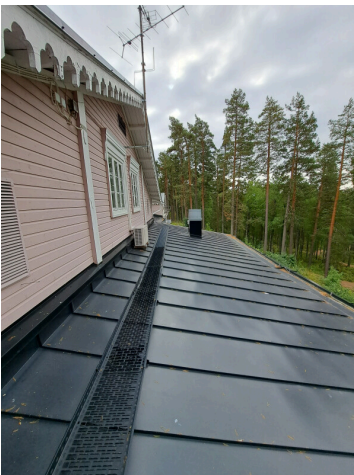
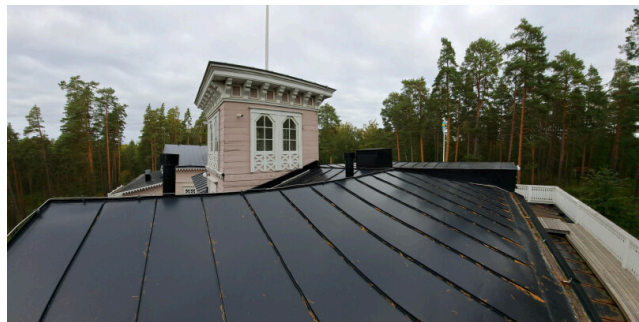
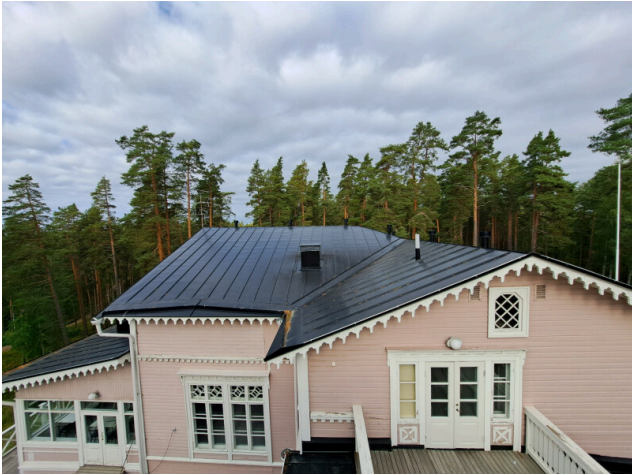
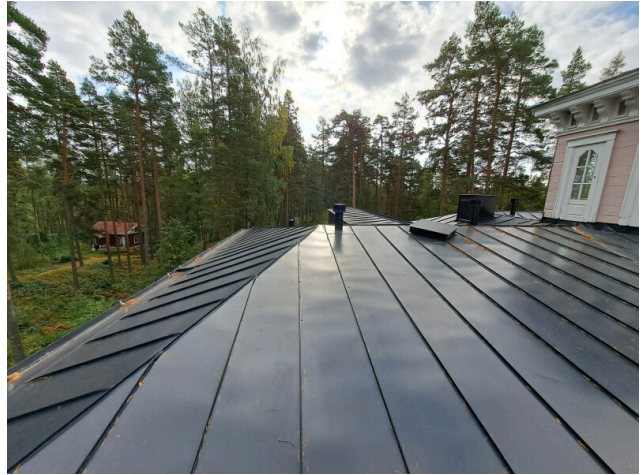
59. Vesikattoa

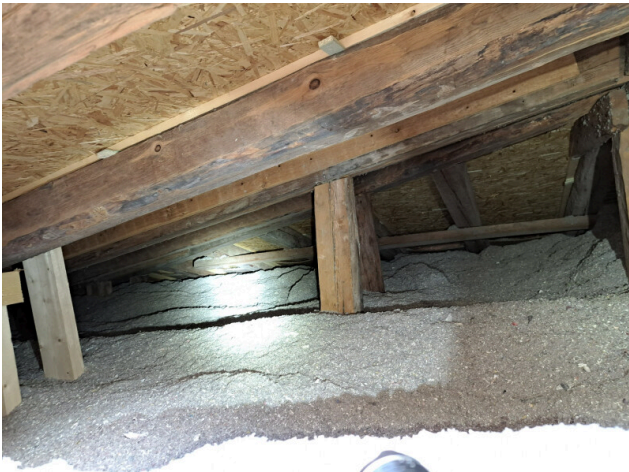
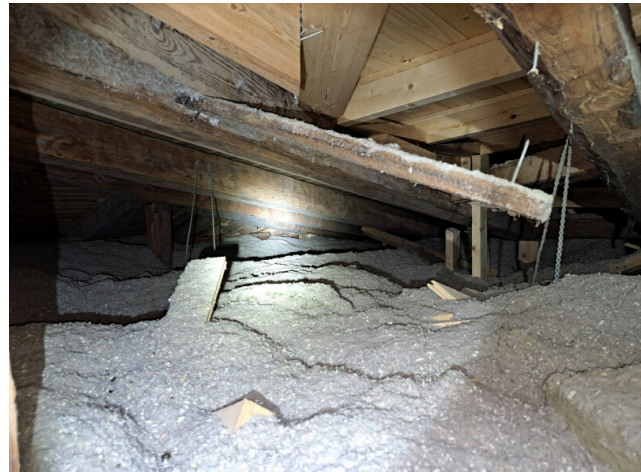
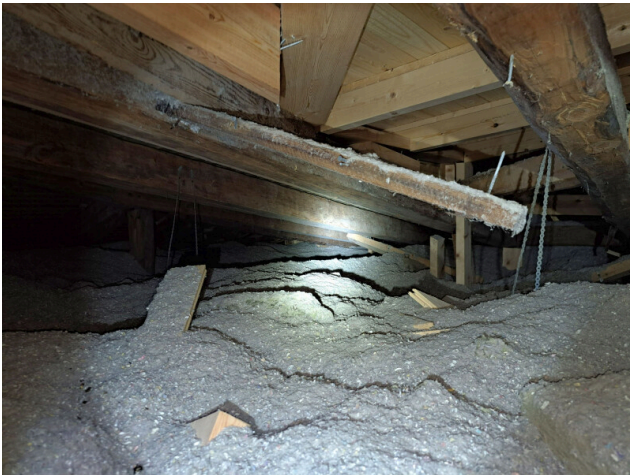
67. Yläpohjatilaa hotelliosalla

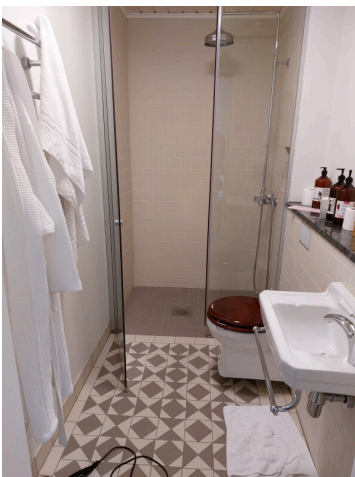
- Nurkkasaumoissa havaittiin olevan paikoin tummentumaa.

78. Kylpyhuonetta

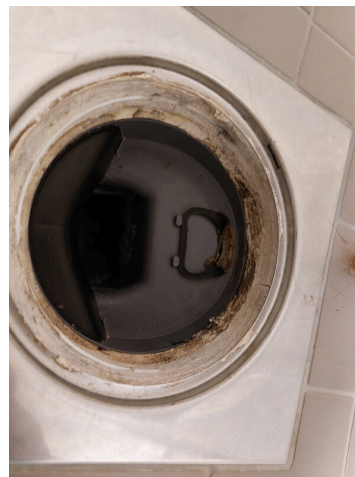
79. Kylpyhuoneen lattiakaivo

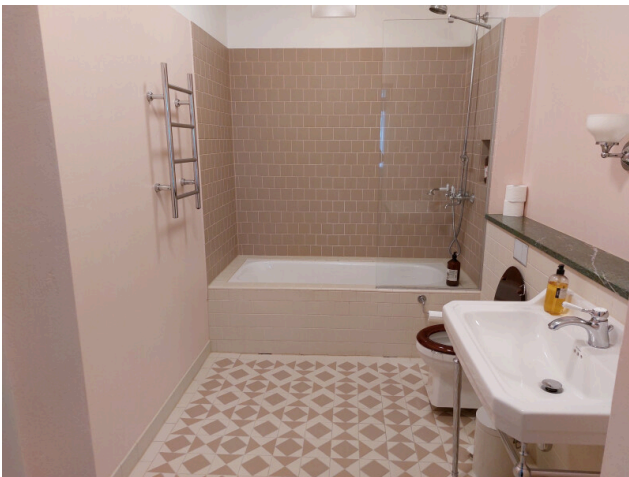
80. Kylpyhuonetta

- Padotuskynnystä ei ole. Padotuskynnyksen tarkoituksena on estää veden siirtyminen muihin tiloihin esimerkiksi lattiakaivon tukkeutuessa.

Suositellaan padotuskynnyksen asentamista.

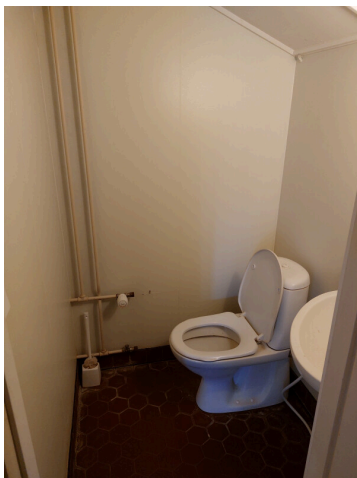
107. WC-tilaa

- Lattiat ja seinien alareunat sekä seinäpinnat vesipisteen ympärillä kartoitettiin kosteudentunnistimella 0,2-0,5 m havaintopisteiden välillä. Hieman koholla olevaa kosteutta havaittiin lattiassa. Lattiassa havaittiin laattasaumoissa kalkkiintumista, mikä viittaa liialliseen kosteusrasitukseen.

Suosittelaa rakenteen jatkotutkimista.

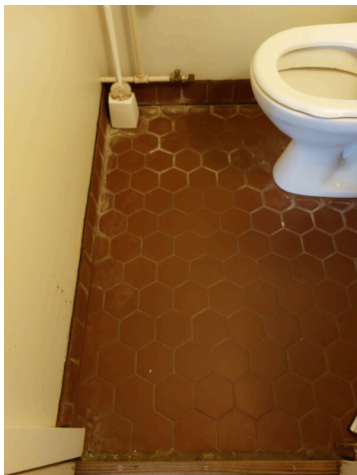
109. Kalkkiintumista laattasaumoissa

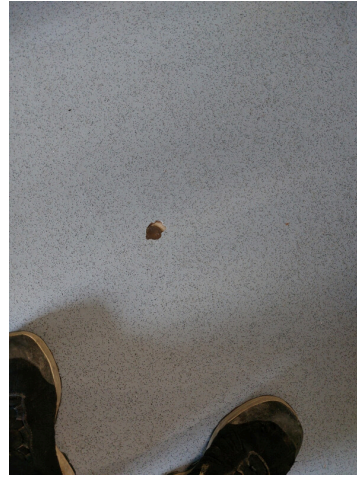
- Lattianpinnoitteessa havaittiin muutamia reikiä.

121. Reikä pinnoitteessa

Suositellaan reikien paikkaamista.

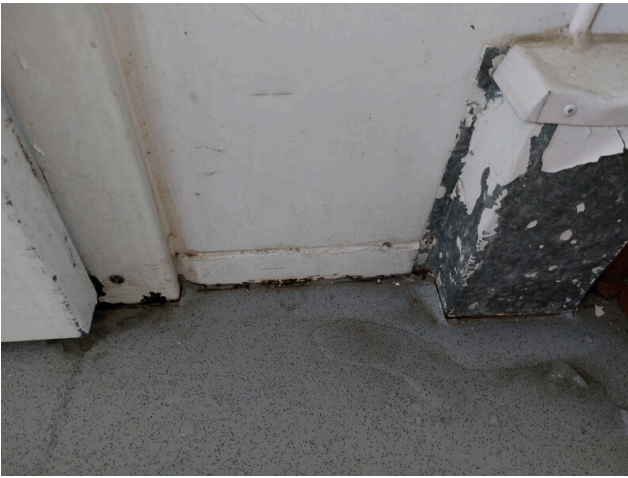
122. Seinän alaosassa tummumaa

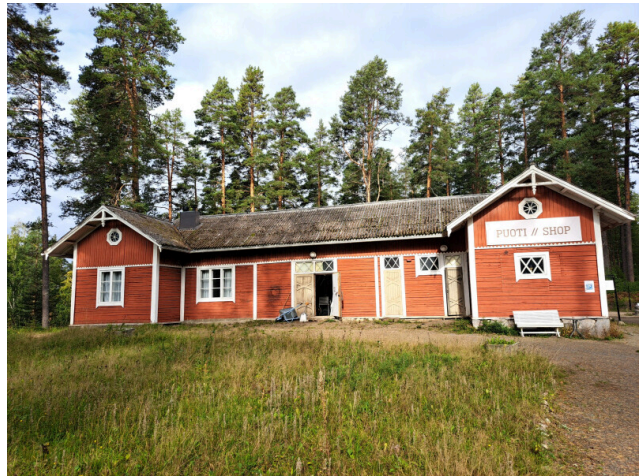
- Hotelli-ravintolan pihapiirissä on erillinen hirsirakenteinen huolto- & myymälärakennus. Rakennuksen vesikatto on vuotanut ja aiheuttanut niin henkilökunnan sosiaalityötiloissa kuin seinän takan olevassa kylmässä varastotilassa kosteusvaurioita yläpohjarakenteisiin. Henkilökunnan tilojen puolelta kastuneet rakenteet oli purettu ja kuivattu rakennusliikkeen toimesta, mutta varaston puolelta tehtyjen rakenteiden kosteusmittausten perusteella varaston kohdalla on yläpohjarakenteessa kosteus merkittävästi koholla ja mm. sisäkaton paneloinnissa on havaittavissa lahoa ja mikrobikasvustoa. Vesikatto on havaintojen mukaan ns. varttikate (kuituaaltosementtikate) ja katteeseen on kertynyt runsaasti sammalta.

128. Ulkorakennus

Suosittellaan vesikaton peruskorjausta, jonka yhteydessä yläpohjan rakenteita uusitaan ja kuivataan vaurioituneilta osin. Huomioitavaa on, että kyseinen vesikattomateriaali sisältää asbestia, joka tulee huomioida purkutyössä.

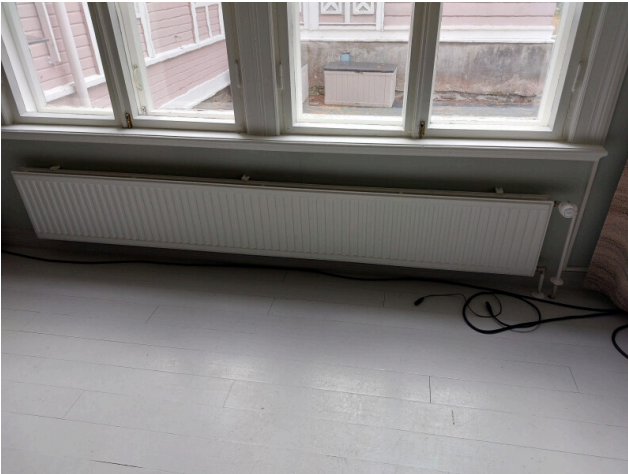
162. Lämmityslaitetta

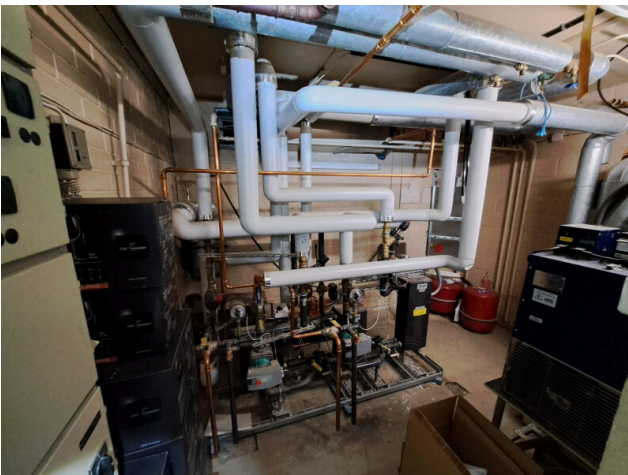
164. Kaukolämmösiirrin kellarissa

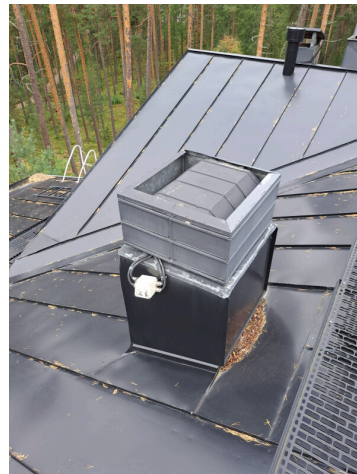
169. Keittiön poistoilmapuhallin

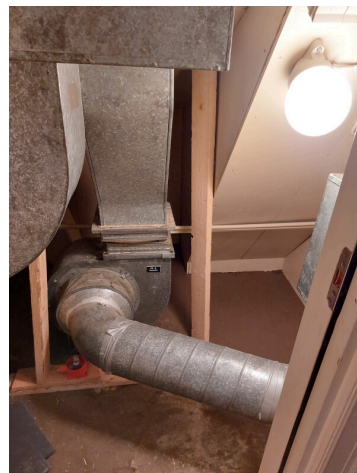
171. Poistoilmakonetta

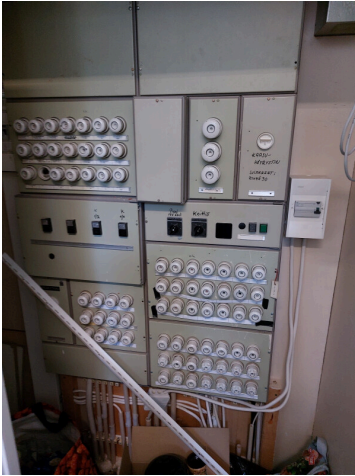
172. Sähkökaappia

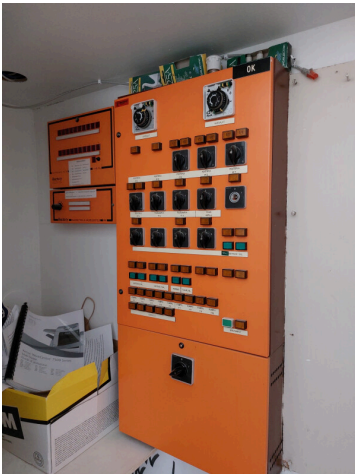
174. Sähkökaappia

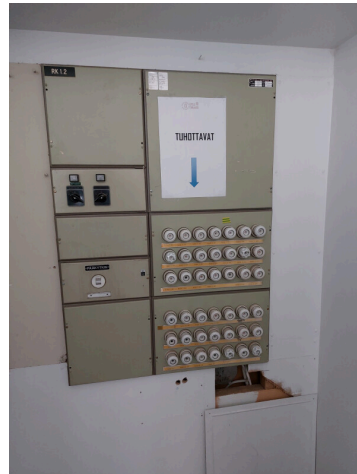
175. Sähkökaappia
