KuntoarvioStartRS¹⁷

Rakennustekniikka, LVI- ja sähköjärjestelmät

Heiska ry
Heiskankuja 1, 39100 Hämeenkyrö

Tarkastuspäivä 28.2.2024 | Raportointipäivä 4.3.2024

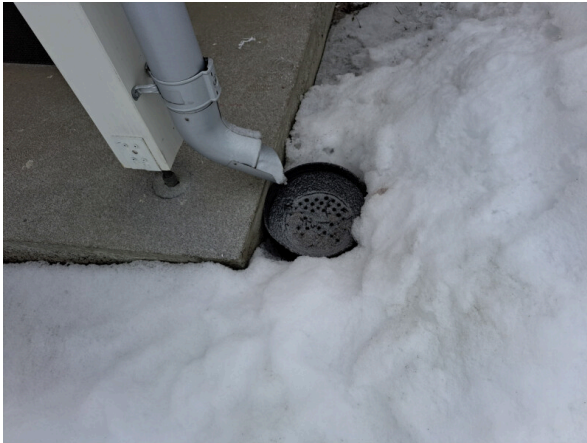
5. Heiska-salin kattovesien ohjaus.

- Kattovesien poisohjauksen parantaminen puuttuvilta/ puutteellisilta osilta.
- Sadevesikaivon purkuputken korjaus.
- Salaojien kuvaus ja painehuuhtelu tarvittaessa (Heiska-sali).

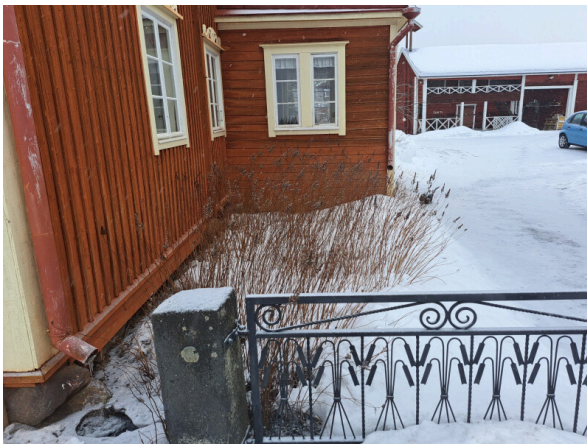
Piha-alueilla kasvaa tavanomaisia luonnonvaraisia tai istutettuja puita sekä koristekasveja. Kasvillisuus on paikoin liian lähellä rakennuksia, mikä lisää rakenteisiin kohdistuvaa kosteusrasitusta. Suositellaan kasvillisuuden poistamista rakennuksen välittömästä läheisyydestä. Puuston / pensaiden harvennus on suositeltavaa suorittaa 1 – 2 kertaa jakson aikana. Nurmikoille yms. viherrakenteille suoritetaan tavanomaisia huolto- ja kunnossapitotoimia.

7. Seinustalla olevia pensaita.

- Kasvillisuuden poisto seinustoilta.
- Puuston ja pensaiden harvennus 1-2 kertaa jakson aikana. (Huoltotoimi, ei mukana PTS taulukossa)

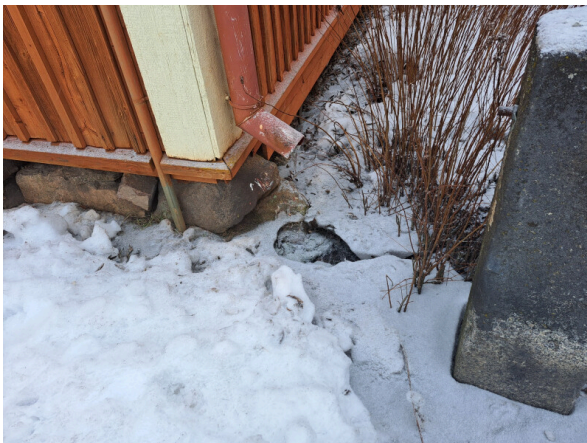
24. Päätalon perustusta.

Päätalon ja pakarin osalla nähdyltä osilta ei havaittu alapohjan puurakenteiden vaurioita. Tuulettuvaa alapohjatilaa ei voitu kokonaisuudessaan tarkastaa tilan mataluudesta johtuen. Alapohjarakenteiden kunnan selvittäminen edellyttää lattiarakenteen avauksia. Alapohjarakenteiden mahdollisista korjauksista ei ole tietoa. Rakennusten ikä huomioiden alapohjarakenteiden kosteus- ja mikrobivauriot ovat mahdollisia riippuen tehdyistä korjauksista. Rakennuksissa on havaittavissa sisätiloissa alapohjarakenteiden painumista.

- Päätalon ja pakarin alapohjarakenteiden kuntotutkimus rakenneavausten kautta.
- Varaudutaan tarvittaviin alapohjarakenteiden vauriokorjauksiin.

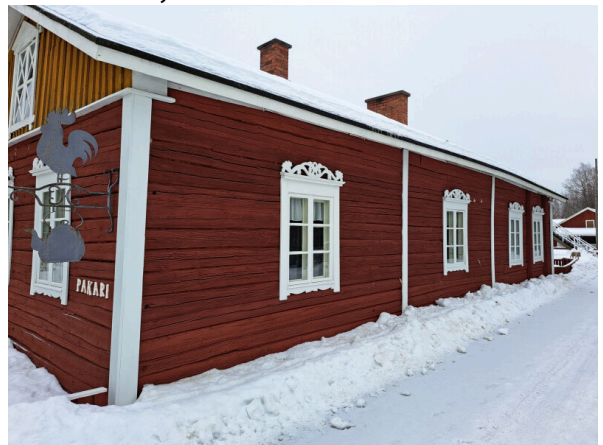
31. Pakarin maalattua hirsipintaa.

Pakarin hirsirunko on suurelta osin näkyvässä. Merkittäviä lahovaurioita ei havaittu. Hirsirungossa on havaittavissa silminnähtävien epätasaista painumista, mikä on vanhoille hirsirakennuksille tyypillistä. Painumien ei arvioida olevan rakenteellisesti merkittäviä.

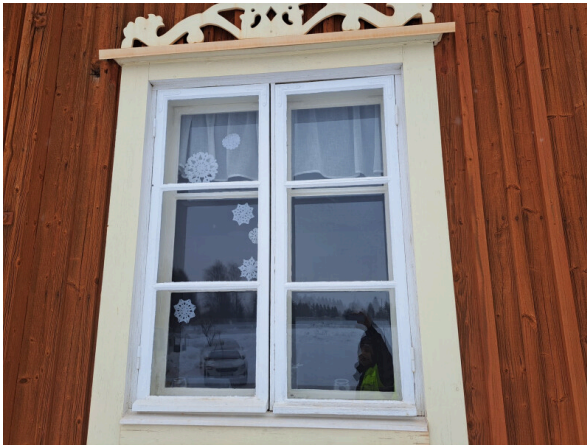
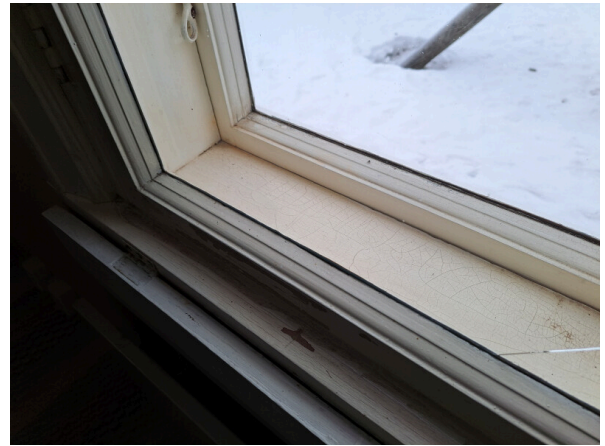
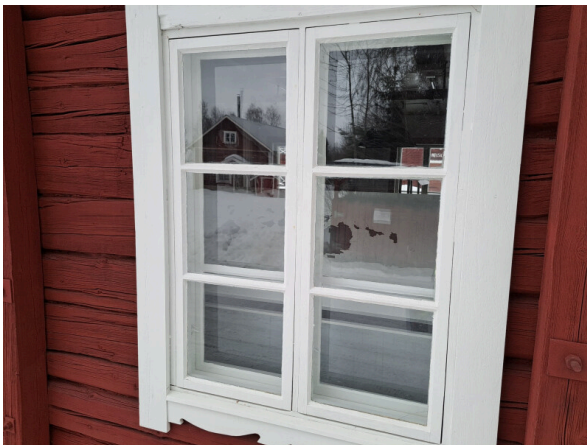
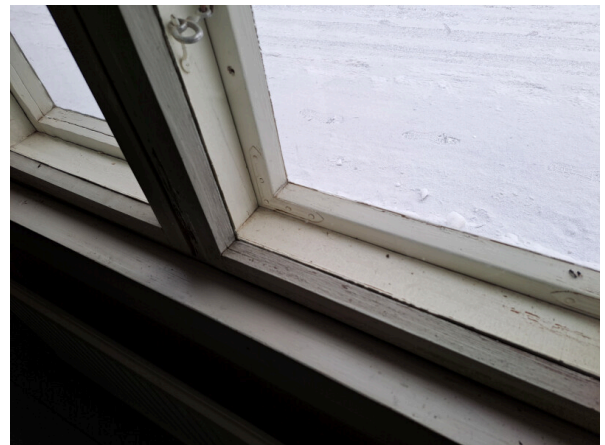
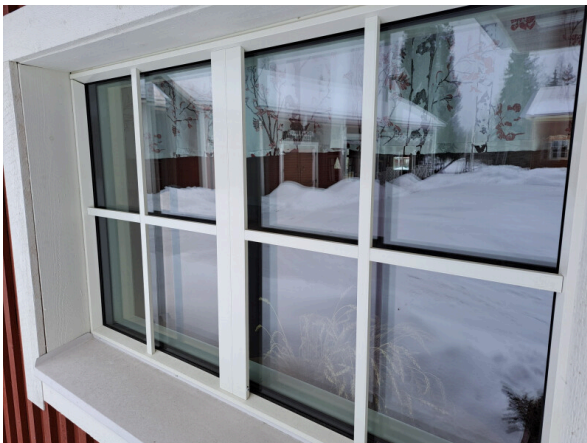
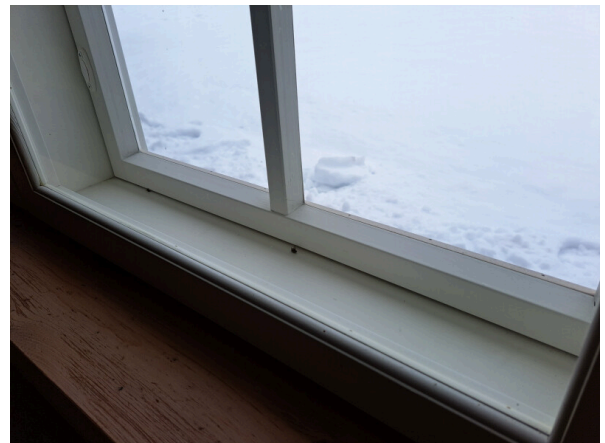
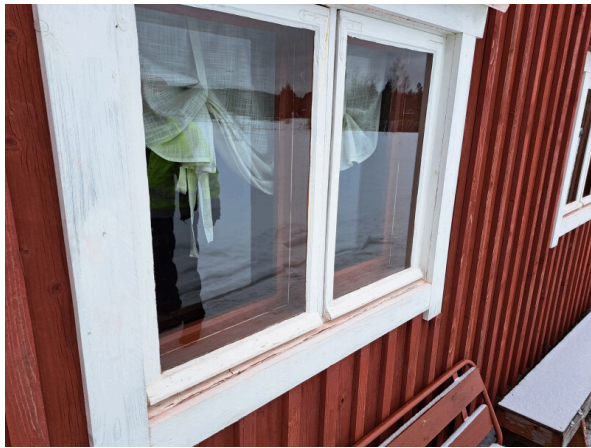
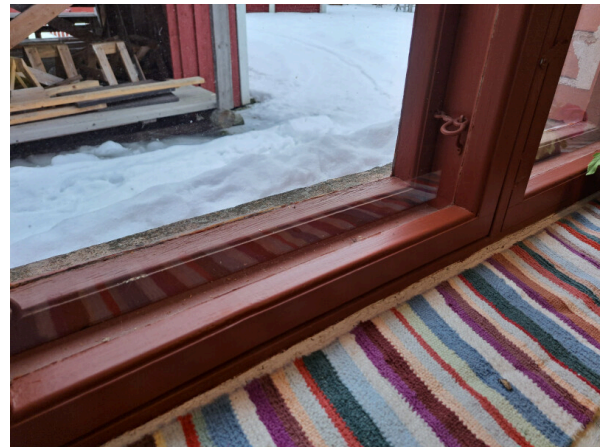
Ikkunoiden kunto on hyvällä/ tyydyttävällä tasolla. Ikkunoiden kunnostamista on havaintojen mukaan monin paikoin tehty. Osassa ikkunoista esiintyy maalipintojen haalistumista ja kulumaa. Puuosissa ei kuitenkaan havaittu merkittäviä vaurioita. Ikkunoita suositellaan kunnostamaan tarvittavilta osilta huoltomaalauksella.

- Ikkunoiden kunnostus/ huoltomaalaus tarpeen mukaan.

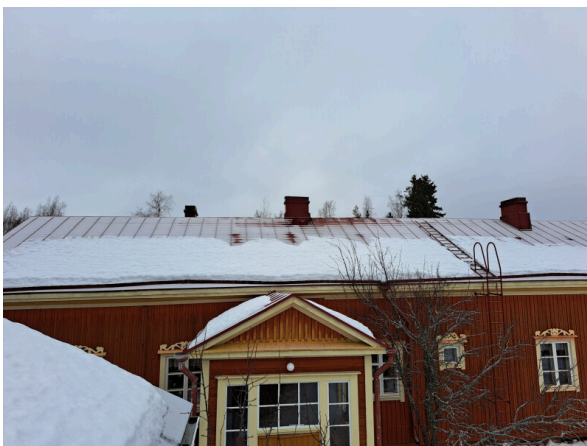
Vesikatteena on päätalon osalla konesaumattu peltikate. Vesikattorakenteet ovat puuta. Rakennuksessa on tuulettuva harjakolmiotila sekä havaintojen perusteella tuulettuvat vinot sisäkatot. Yläpohjatilassa on päätykolmioissa tuuletussäleiköt. Aluskatetta ei havaittu. Vesikatteissa/ kattorakenteissa ei nähdyiltä osilta havaittu puutteita tai vaurioita.

56. Päätalon vesikattoa.

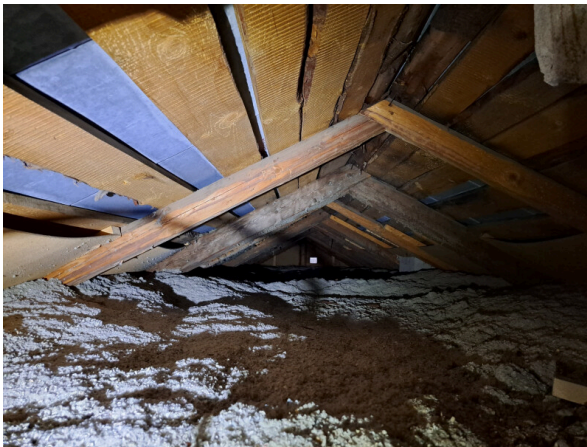
60. Päätalon harjakolmiotilaa.

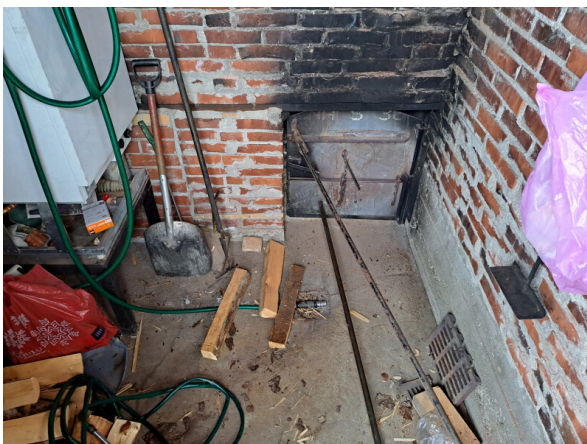
62. Savusaunan teknistä tilaa.

- Ei toimenpiteitä.

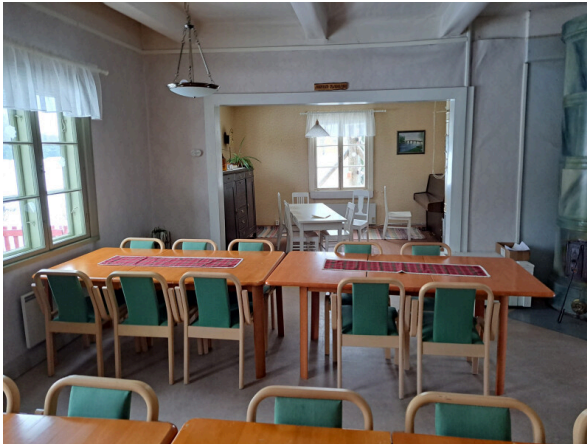
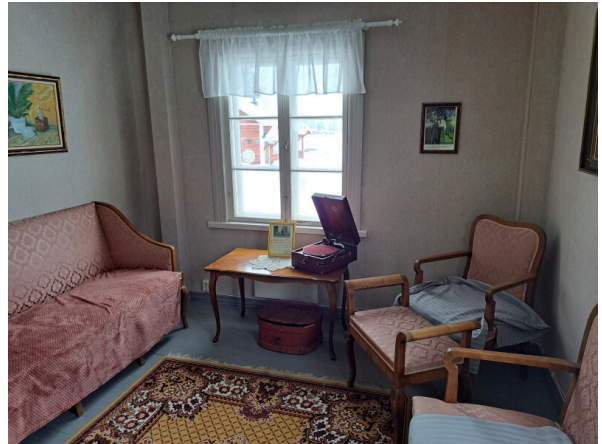
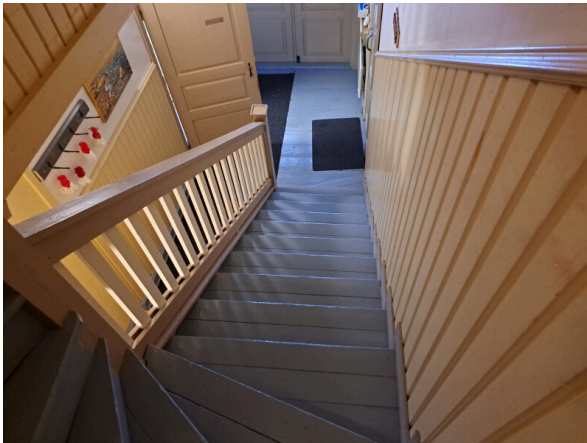
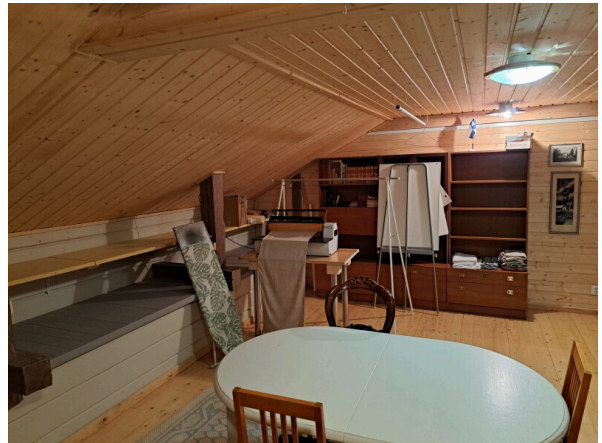
63. Päätalo.

64. Päätalo.

65. Päätalo.

66. Päätalo.

- Sisätilojen kunnostamista tarpeen ja vaatimustason mukaan.

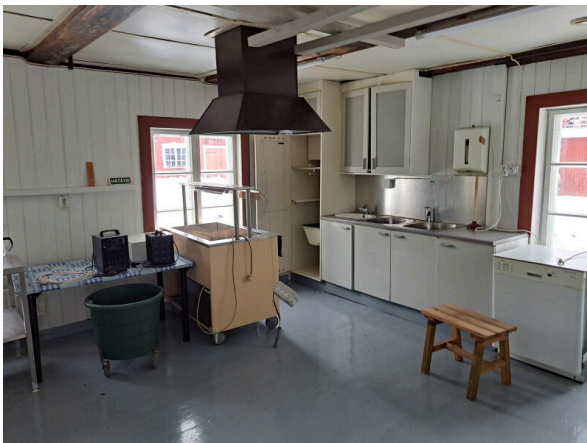
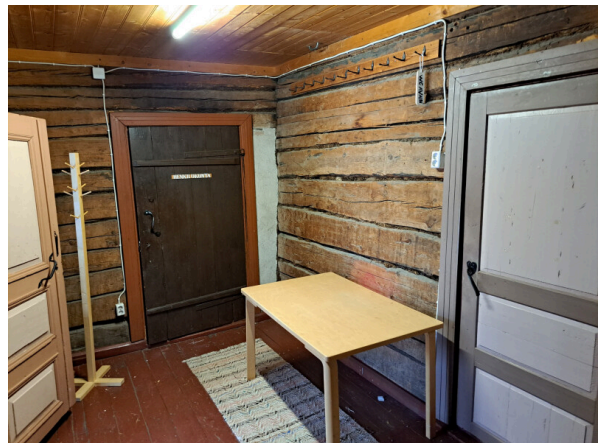
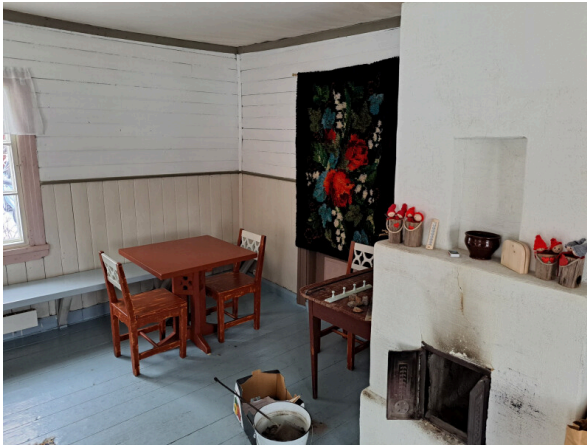
67. Pakari.

68. Pakari.

69. Pakari.

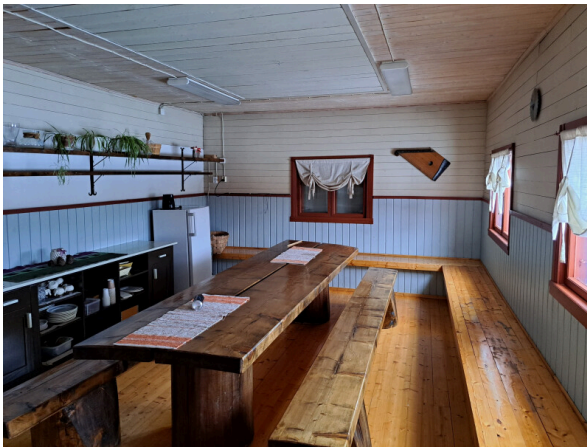
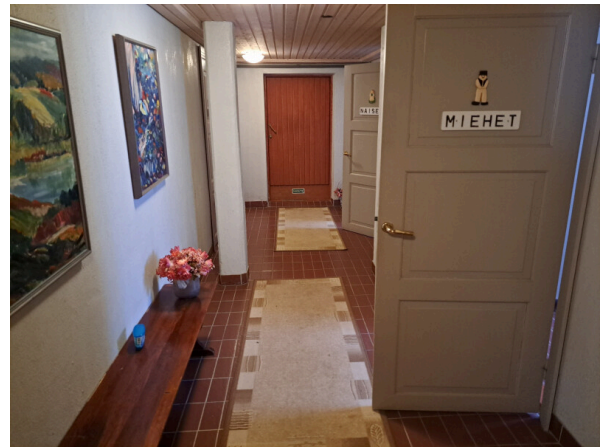
71. Takkatupa.

72. Takkatupa.

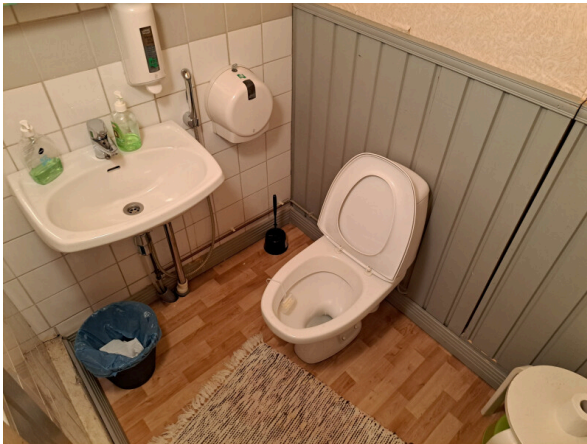
73. Päärakennuksen wc-tilaa.

- Wc-tilan pintakunnostuksia tarpeen ja vaatimustason mukaan.

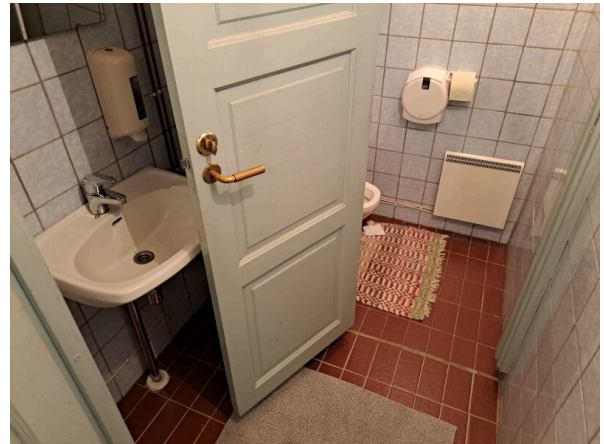
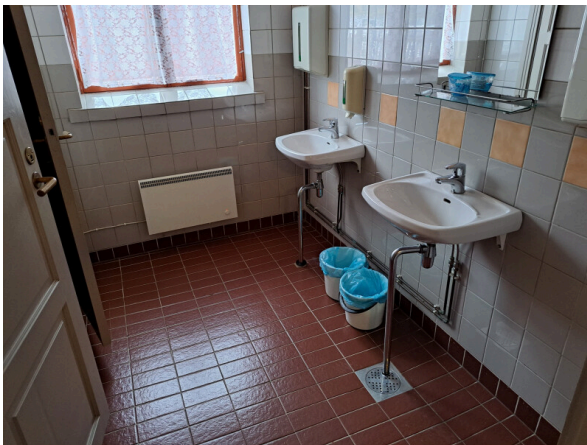
74. Takkatuvan wc-tilaa.

75. Takkatuvan wc-tilaa.

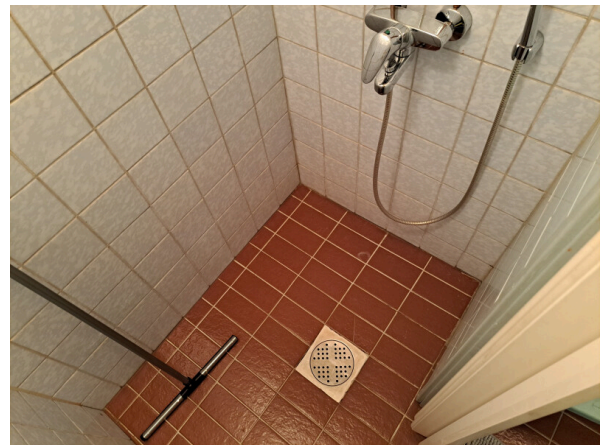
76. Takkatuvan suihkutilaa.

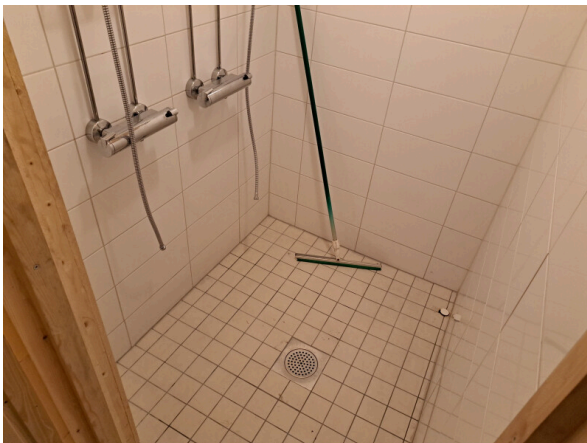
77. Savusaunan suihkutilaa.

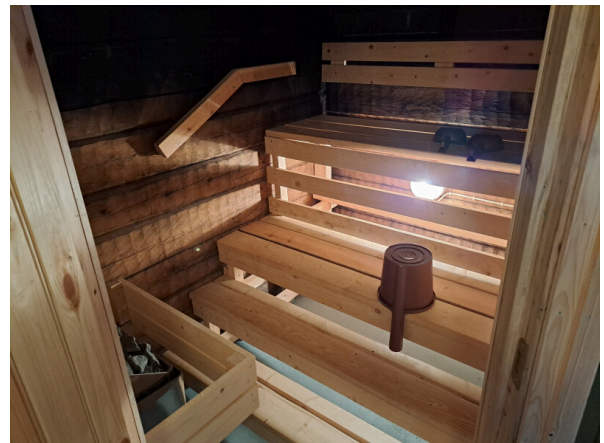
Myöskään saunatiloissa ei havaittu kunnostustarvetta.

78. Saunatilaa.

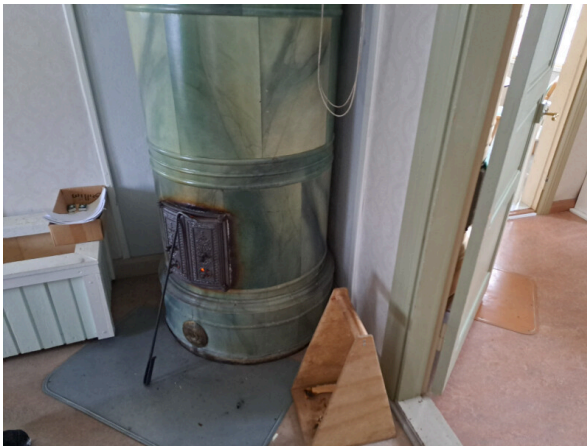
Päärakennuksessa sekä pakarissa on pönttöuunit/ takat, joilla rakennuksia lämmitetään. Lisäksi on sähkötoimisia lämmityspattereita. Heiska-salissa on osassa tiloista lattialämmitys. Lisäksi on ilmalämpöpumppuja. Takkatuvassa on varaava takka sekä sähkötoimisia lämmityspattereita.

79. Pönttöuuni.

- Ei toimenpiteitä.

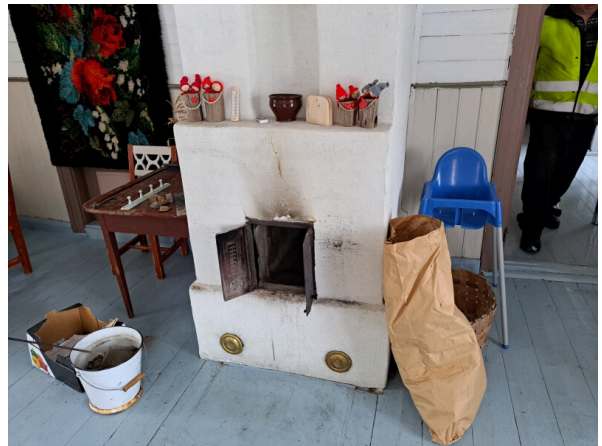
80. Takkalämmitys.

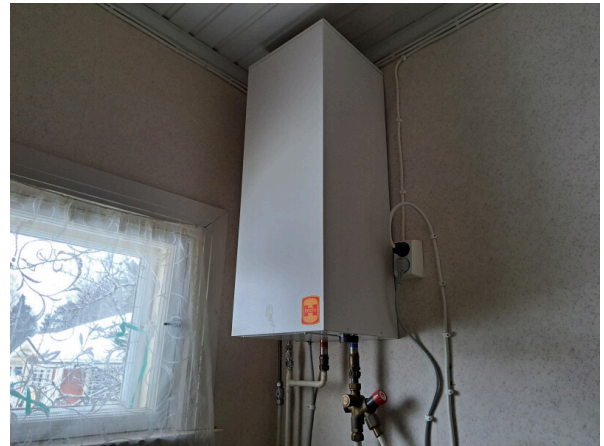
82. Lämminvesivaraaja.

- Varaudutaan lämminvesivaraajien uusimiseen jakson aikana.

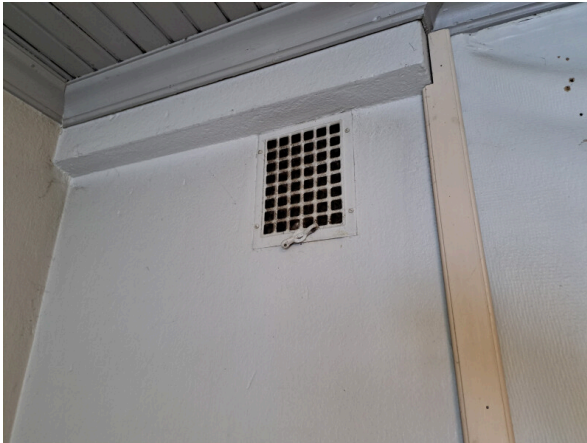
83. Ilmanvaihtohormi.

- Poistoilmahormien nuohous.

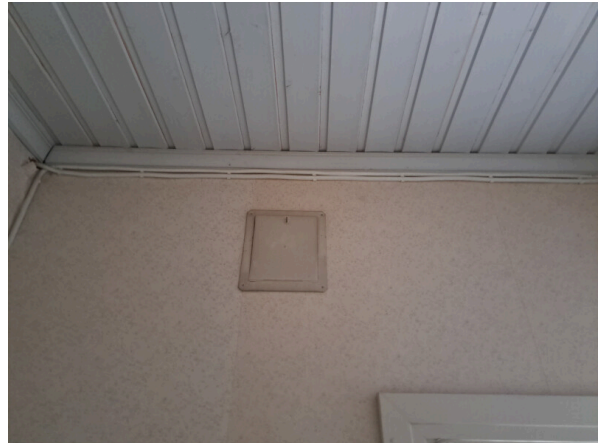
84. Korvausilmaventtiili.

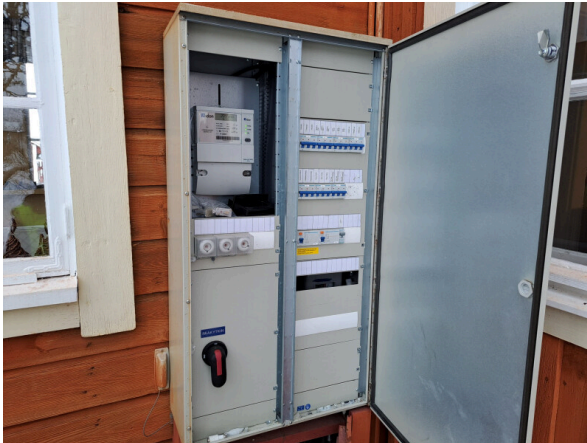
85. Sähköpääkeskus.

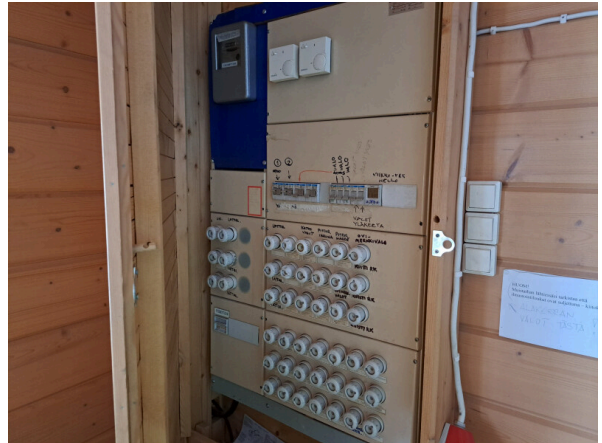
86. Ryhmäkeskus.

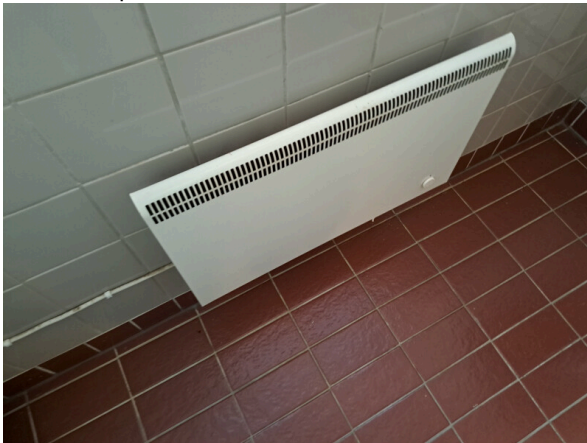
87. Sähkölämmityspatteri.

- Lämmityspattereiden, lattialämmitystermostaattien sekä valaisimien uusimista tarpeen mukaan.

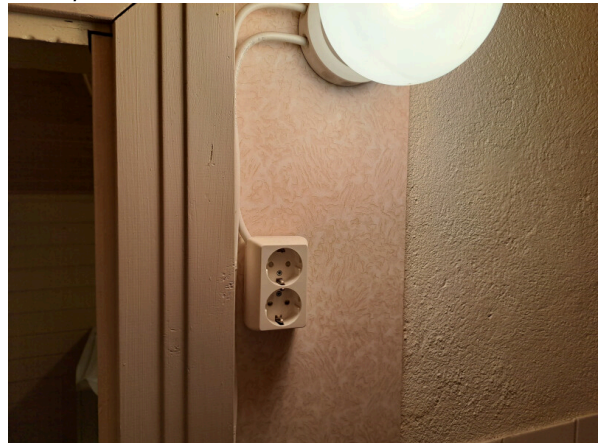
88. Pistorasia.

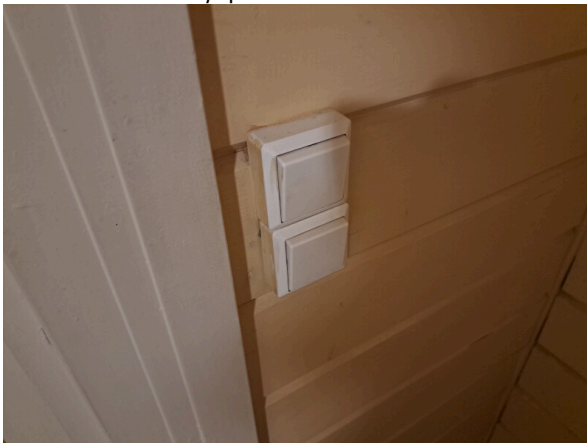
89. Valaisinkytkin.

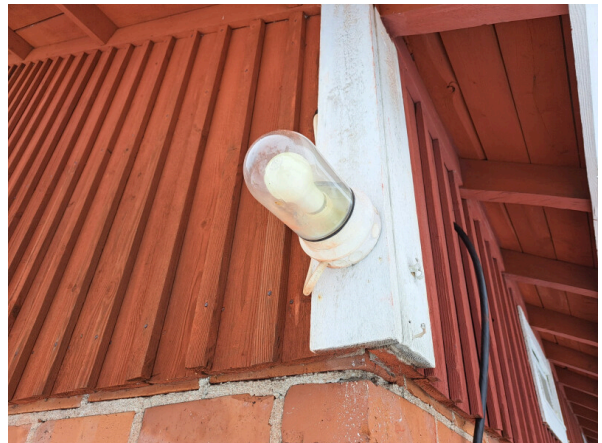
90. Pihavalaisin.

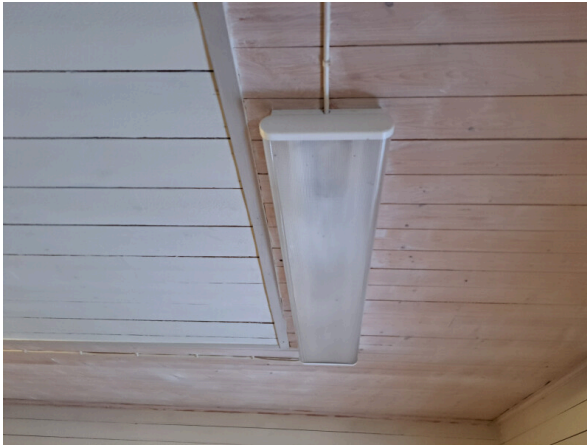
91. Loisteputkivalaisin.
