KORJAUSTARVEKATSELMUS

Villa Andania
Rivelinienpolku 1, 00980 Helsinki

4.4.2023

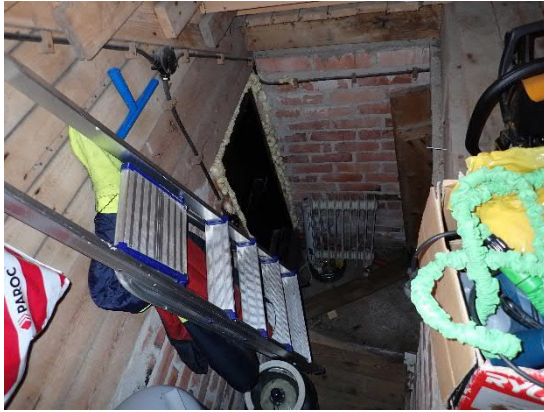
Kuva 8. Kellariportaikko.

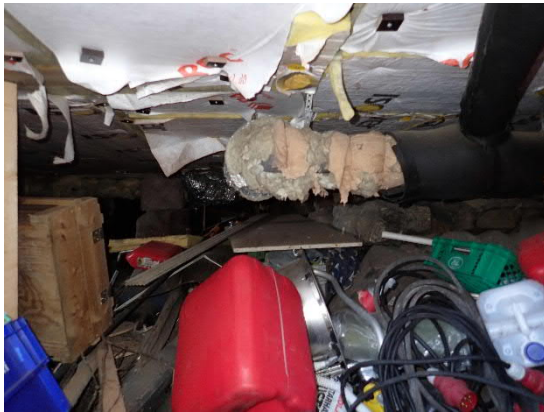
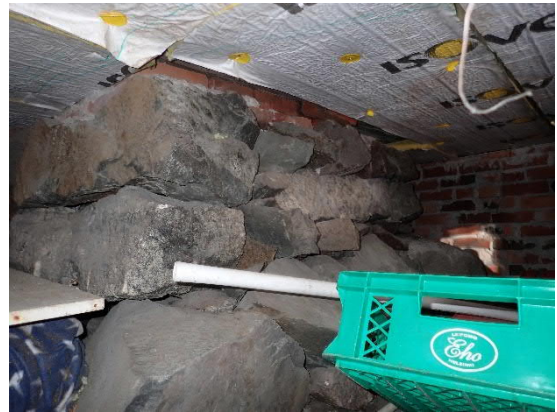
Kuvat 10 ja 11. Ryömintätilan etuosaa (etupäädyn puolella).

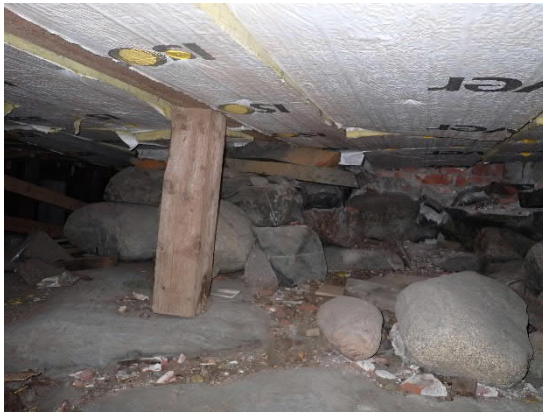
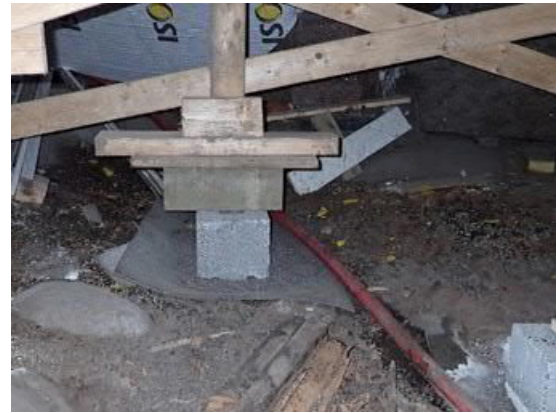
Kuvat 14 ja 15. Alapohjarakenteen tuentoja.

- Suositellaan alapohjarakenteen ja eristetilan kunnan selvittämistä kuntotutkimuksin ja sen jälkeen ryömintätilan kunnostamista (kosteusvaurioituneet puurakenteet, alapohjarakenteen tuenta) erillisen suunnitelman mukaan. Samalla suositellaan ylimääräisen tavaran poistamista ryömintätilasta ja luonnonkivisokkelin kunnostamista (saumat). Saumojen kunnostamisen yhteydessä tulee tarvittaessa lisätä tuulettumista, jottei alapohjatilan tuulettuvuutta heikennetä

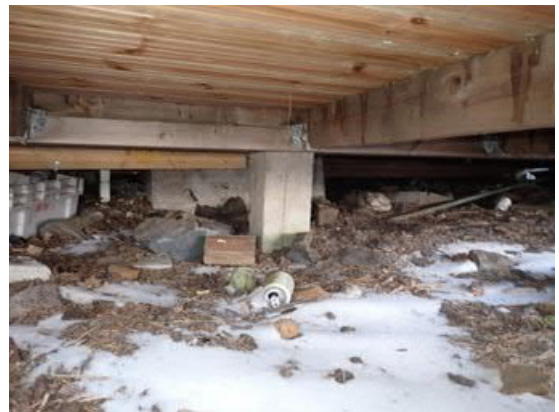
Kuvat 18 ja 19. Saunarakennuksen lattian alapuolinen ryömintätila on avoin reunoilta.

Saunarakennuksen alapohjarakenteessa / ryömintätilassa ei silmämääräisesti havaittu viitteitä vaurioista.

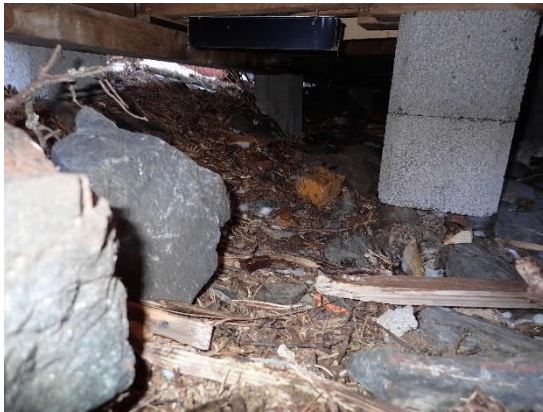
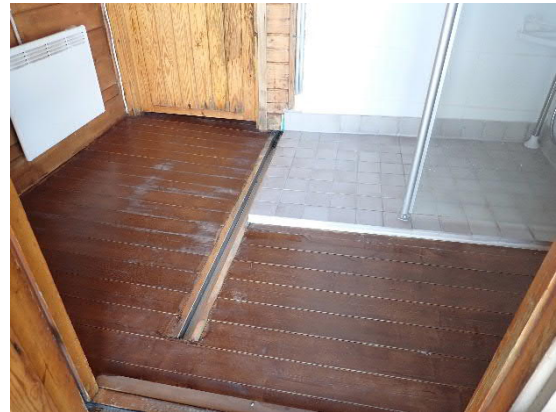
Kuva 20. Saunarakennuksen ryömintätilaa. Kuva 21. Saunarakennuksen lattiapintaa.

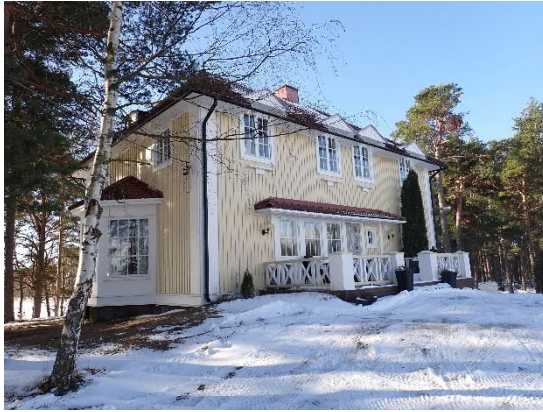
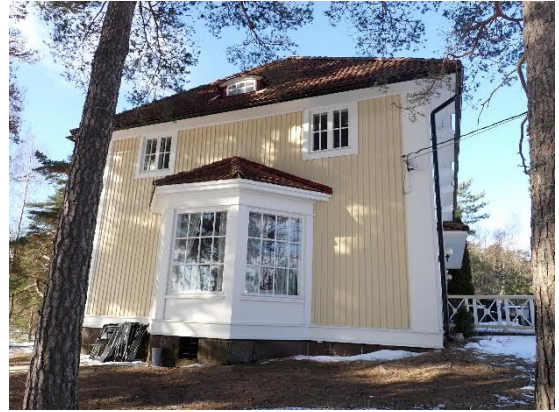
Kuvat 22 ja 23. Etusivua ja takapäätä.

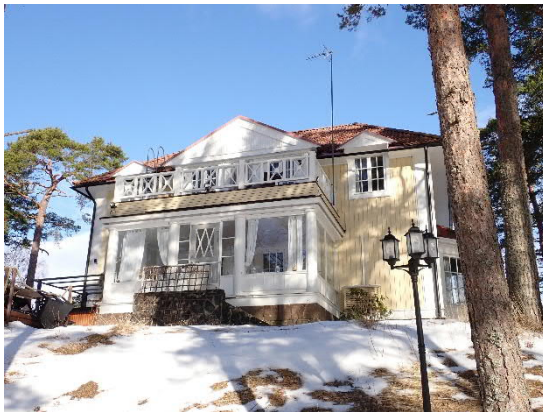
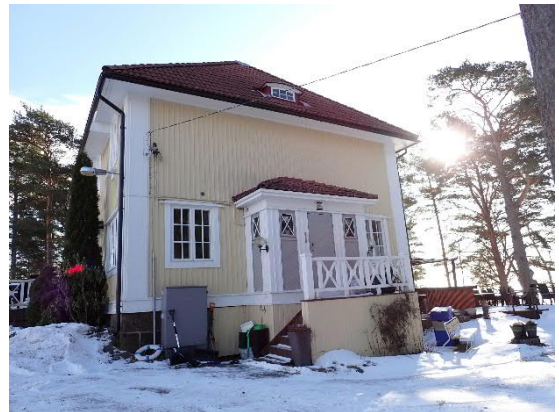
Kuvat 24 ja 25. Takasivua ja etupäätä.

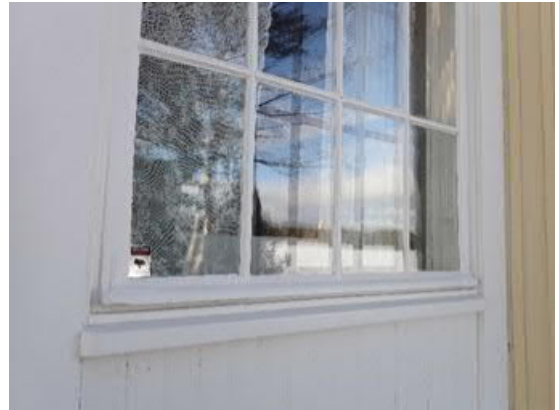
Kuva 29. Ikkunat olivat pääosin hyväkuntoisia.

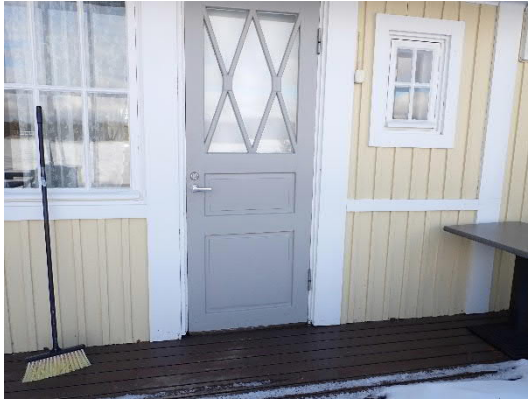
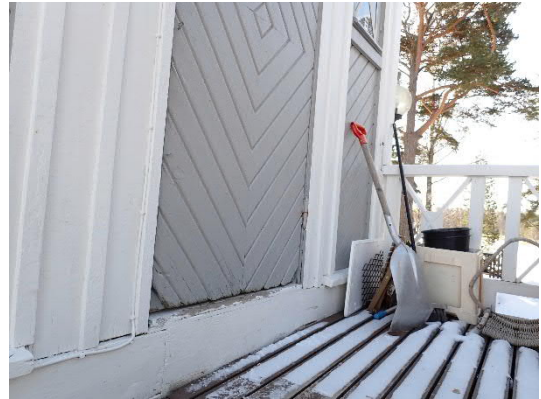
Ulko-ovet ovat lasiaukollisia puuovia. Ulko-ovien puupinnoissa havaittiin pinnoitteen kulumista.

Kuvat 32 ja 33. Ulko-ovet olivat pääsääntöisesti kunnossa. Etupäädyn ulko-oven alaosassa havaittiin haristumista ja pinnoitteissa kulumista.

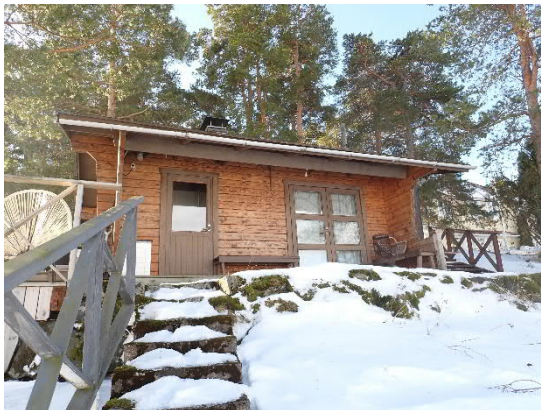
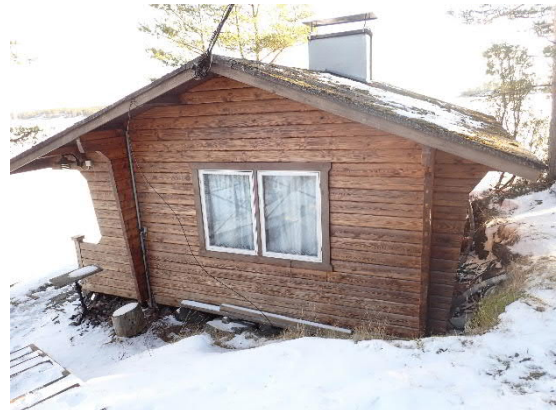
Kuvat 34 ja 35. Saunarakennuksen merenpuoleinen julkisivu ja etupääty.

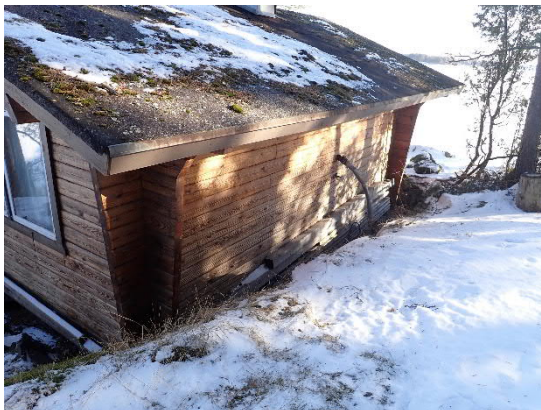
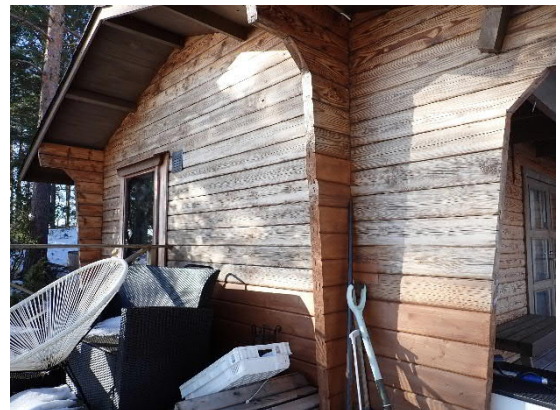
Kuvat 36 ja 37. Saunarakennuksen takasivua ja takapäättyä.

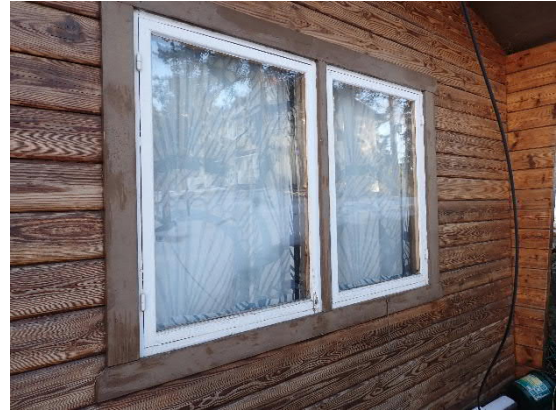
Kuva 39. Ikkuna saunarakennuksen etupäädyssä.

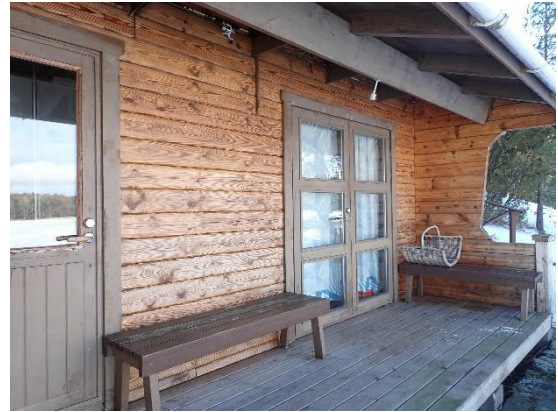
Kuva 41. Saunarakennuksen ovet ovat lasiaukollisia puuvia.

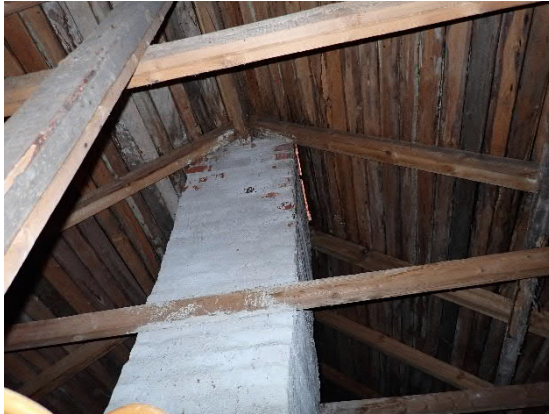
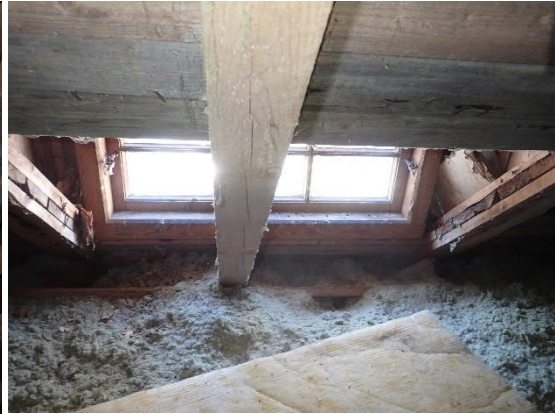
Kuvat 52. ja 53. Yläpohjatilaa.

Vesikattoa ei voitu tarkastaa vesikaton liukkauden vuoksi. Vesikaton ja yläpohjarakenteiden korjaushistoriasta ole tietoa. Yläpohjatilassa puhallusvillan alla on muovi, jolloin kosteus voi tiivistyä muovin ja alapuolisten rakenteiden väliin. Hormin vesikattoläpivienti ei ollut tiivis ja sivuhormin tiiliä oli osin irti.

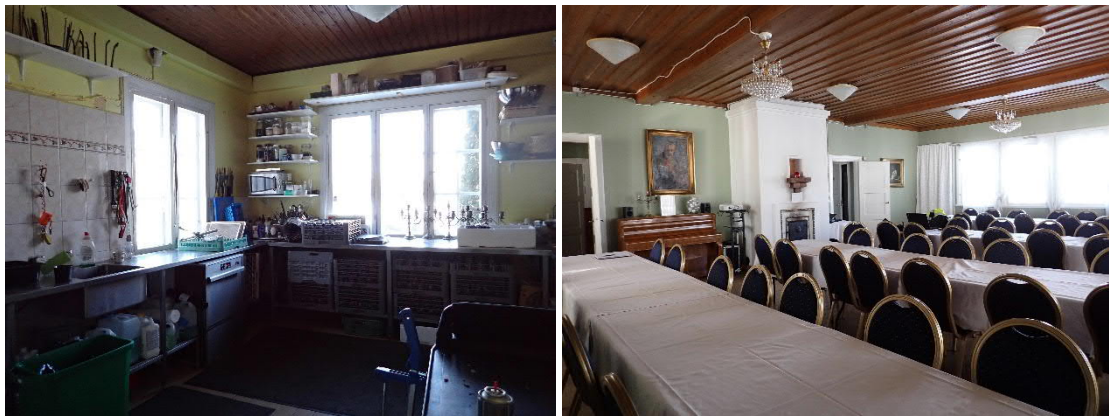
Kuvat 62 ja 63. 1. kerroksen huonetiloja.

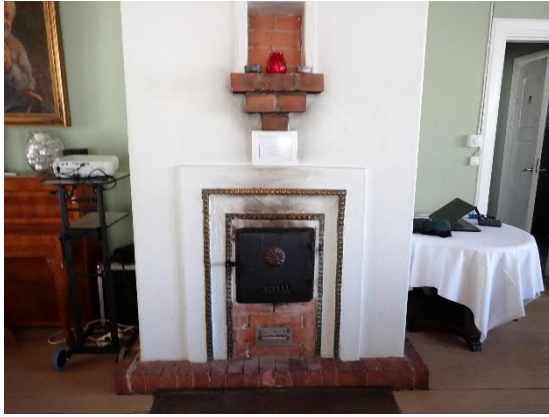
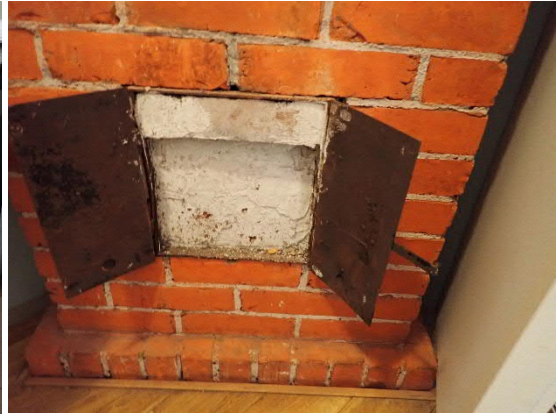
Kuvat 66 ja 67. 1. kerroksen takkoja. Wc:ssä oleva tulisija on muurattu umpeen.

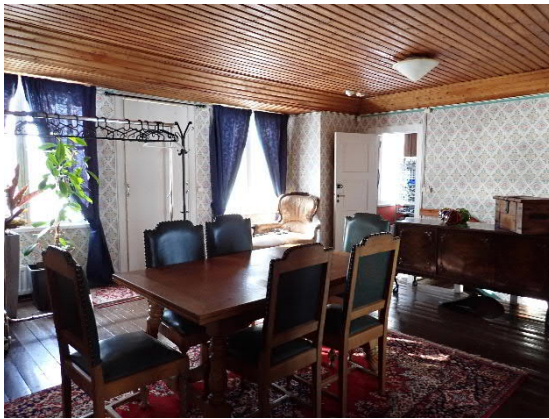
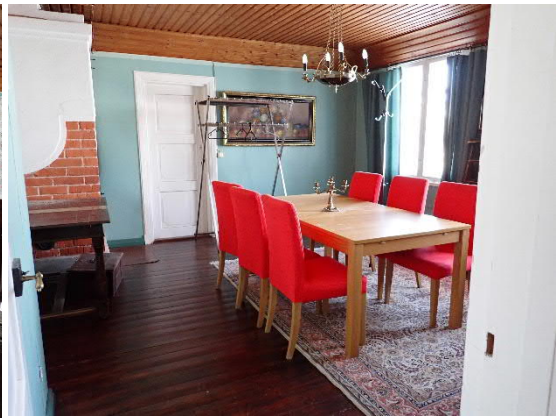
Kuvat 68 ja 69. 2. kerroksen huonetiloja.

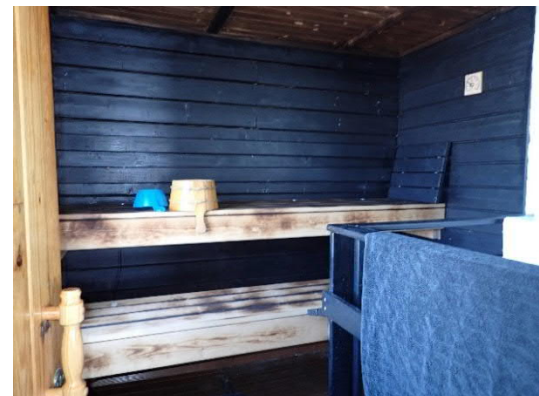
Tilojen lattian kosteusteknistä toimivuutta tutkittiin pintakosteuskartoituksin. Pintakosteuskartoituksessa ei havaittu poikkeavia pintakosteuslukemia lukuun ottamatta suihkunurkkausta, joka oli osittain märkä, koska vesihana tiputti vettä lattialle.

Kuvat 72 ja 73. Saunarakennuksen suihkunurkkaus ja sauna.

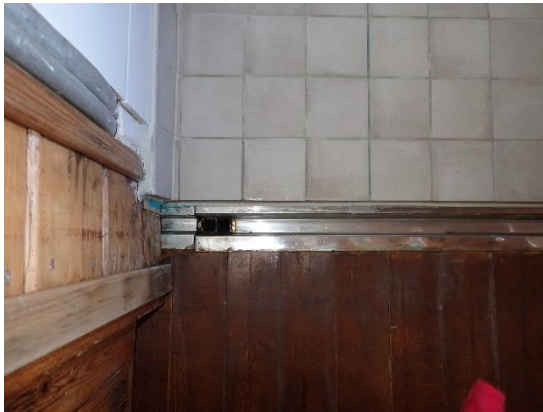
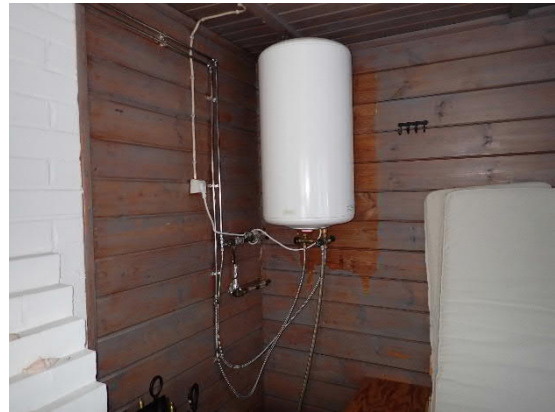
Kuvat 74 ja 75. Lattiassa oleva kouru ja huonetilan puolella oleva lämminvesivaraaja.

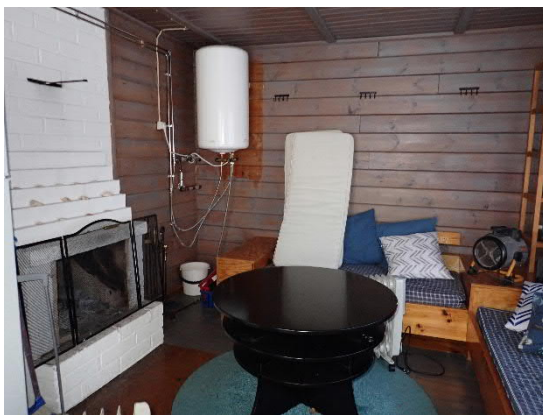
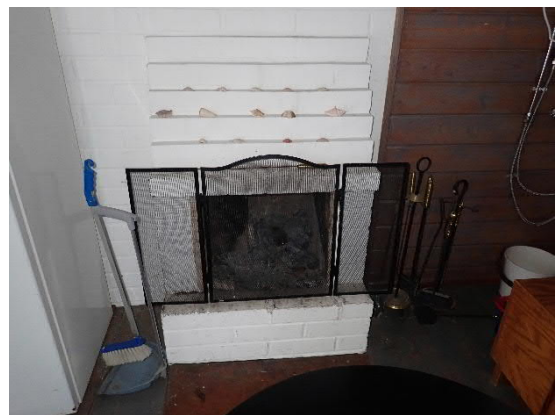
Kuvat 76 ja 77. Saunarakennuksen huonetila ja takka.
