# KIINTEISTÖN KUNTOARVIO

**Pekkasentie 1, 43440 Pylkönmäki**

Tarkastuspäivä 3.9.2025

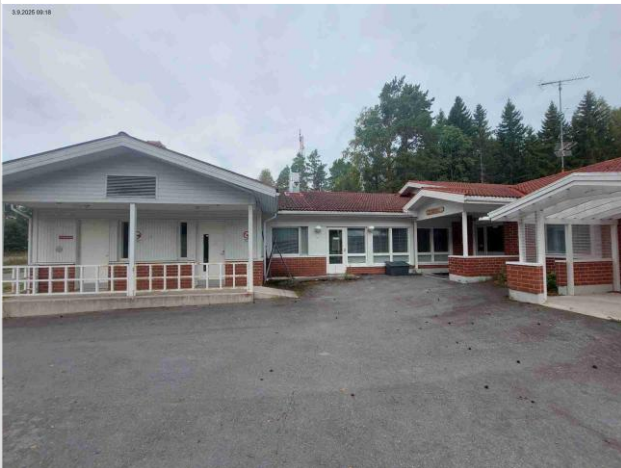
Kuva 1 Julkisivua palvelutalosta

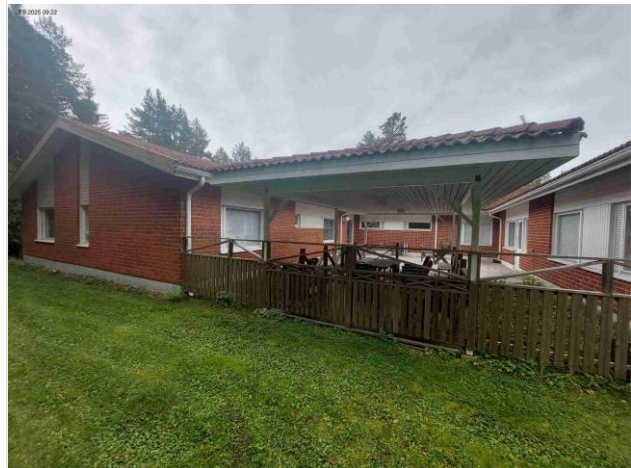
Kuva 2 Julkisivua palvelutalosta

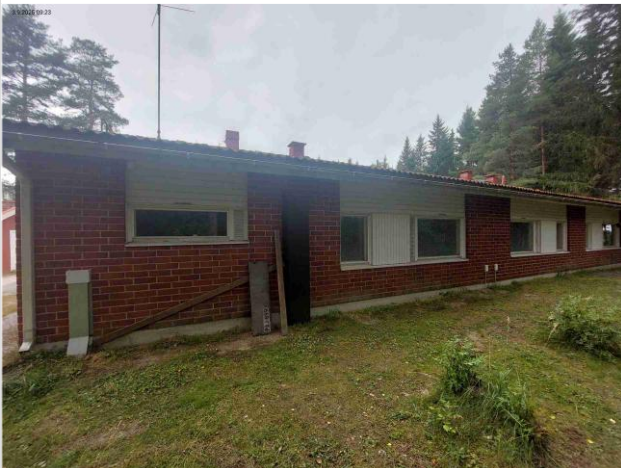
Kuva 3 Julkisivua rivitalosta

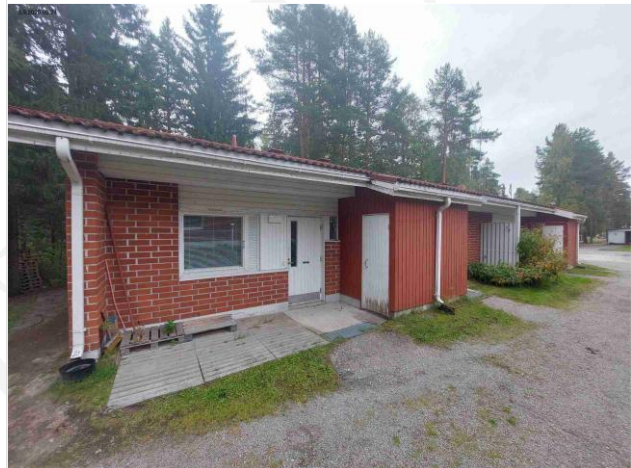
Kuva 4 Julkisivua rivitalosta

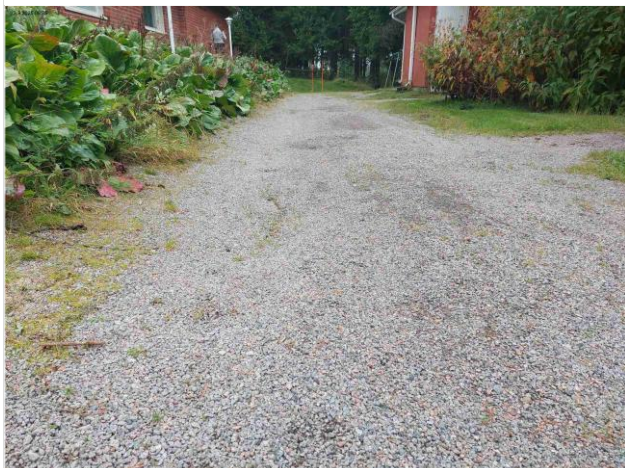
Kuva 7 Liikennealueet epätasaisia

**Asfalttoinnin paikkakorjaukset**

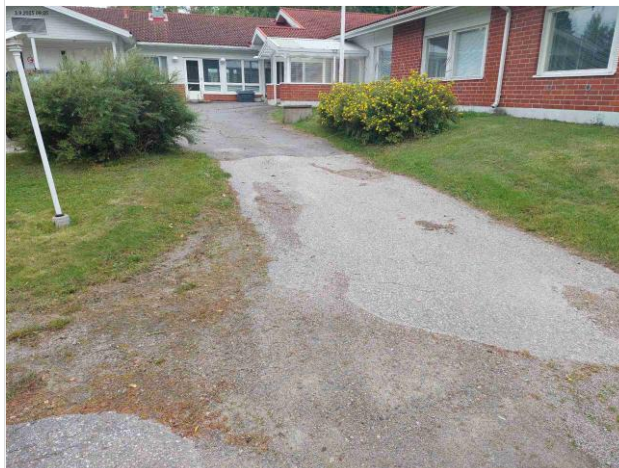
Kuva 8 Asfaltointi halkeili

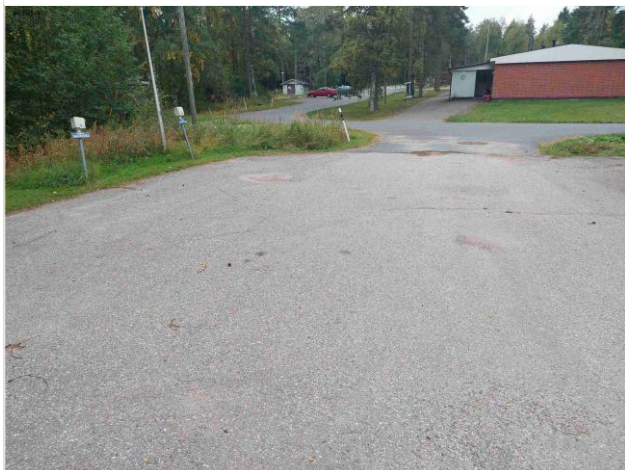
Kuva 9 Asfaltointi halkeili

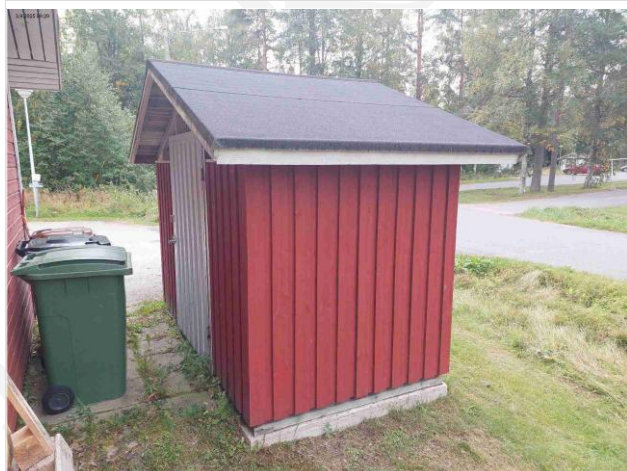
Kuva 11 Pihavarasto

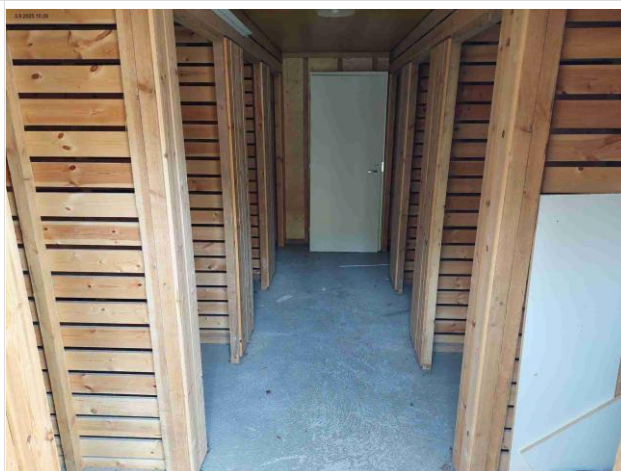
Kuva 12 Pihavarasto

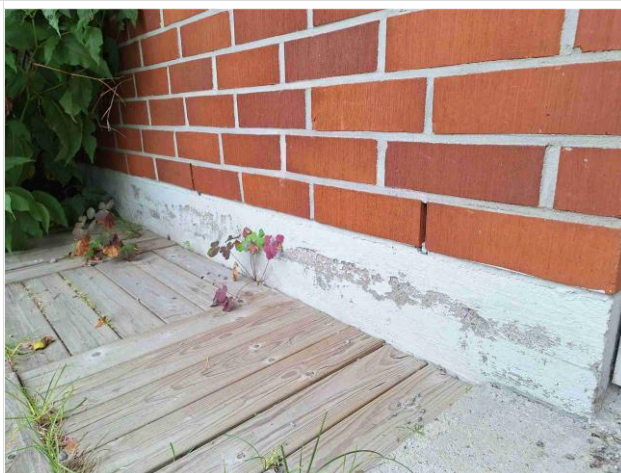
Kuva 21 Perusmuurin pinnoite irtoili, rivitalo

Perusmuurin pinnoitus vähentää perusmuuriin kohdistuvaa kosteusrasitetta ja näin ollen perusmuurin rapautumisriski pienenee

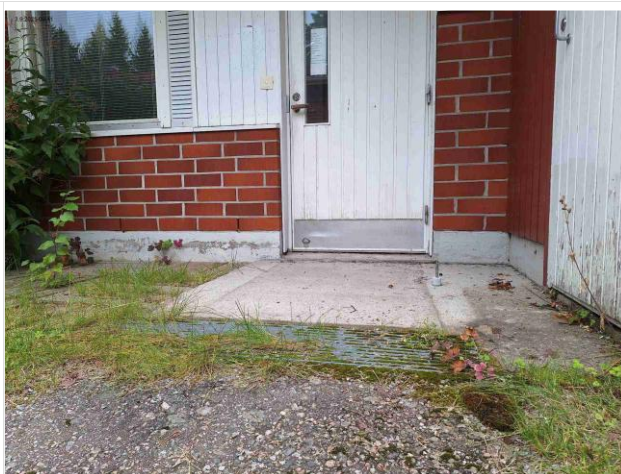
Kuva 29 Perustusten tasoerotarkastelu, rivitalo

Kantavissa seinissä ei aistinvaraisesti havaittu rakenteelliseen vaurioon viittaavaa  
Molempien rakennusten osalla ulkoseinien alaosat ovat kuitenkin valesokkelirakenne, maanpinnan tasoerot ja mm. sadevesiohjauksen puutteet huomioiden riskialttiilla tasolla ja niiden kuntoa on syytä selvittää kuntotutkimuksella

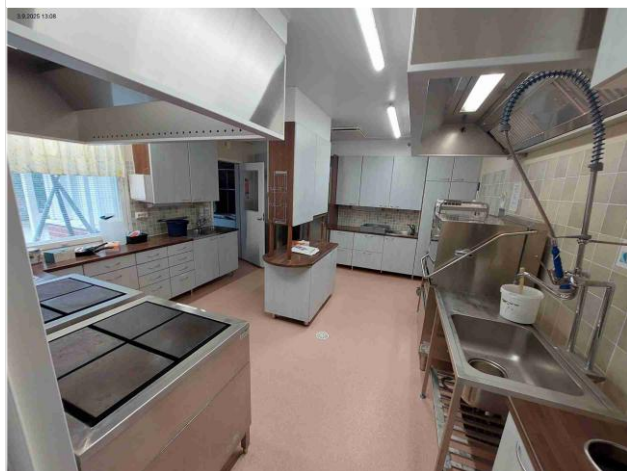
Kuva 33 Keittiö

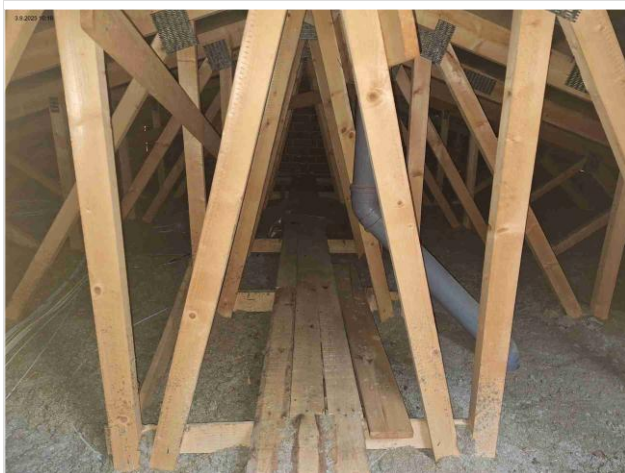
Kuva 35 Palvelutalon yläpohjaa

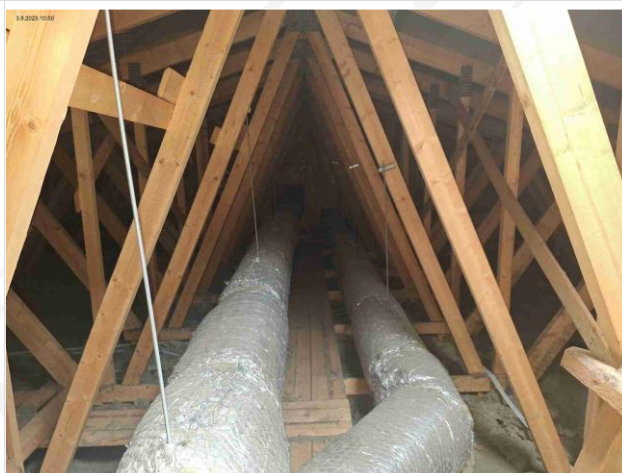
Kuva 36 Palvelutalon yläpohjaa

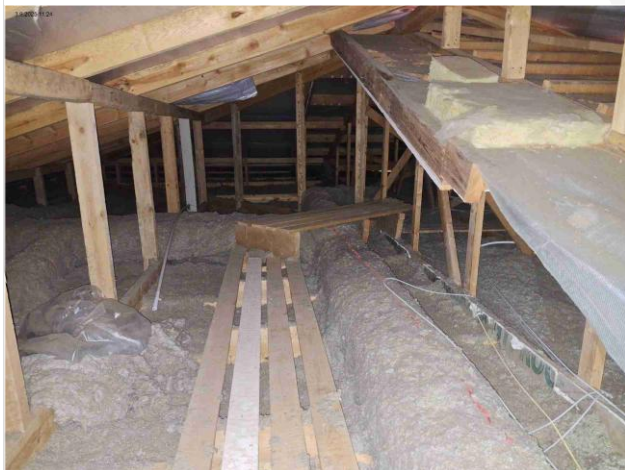
Kuva 37 Palvelutalon yläpohjaa

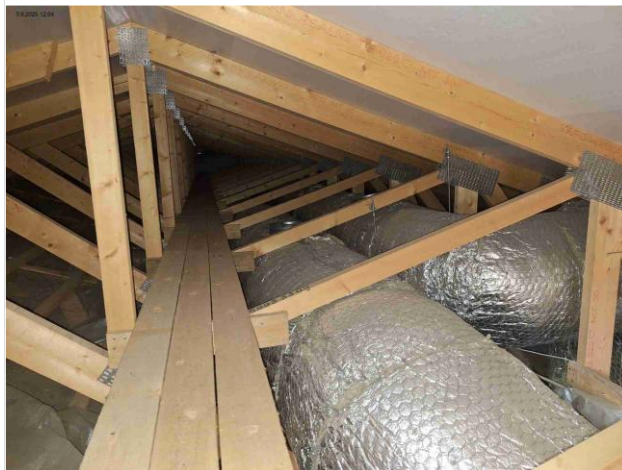
Kuva 38 Palvelutalon yläpohjaa

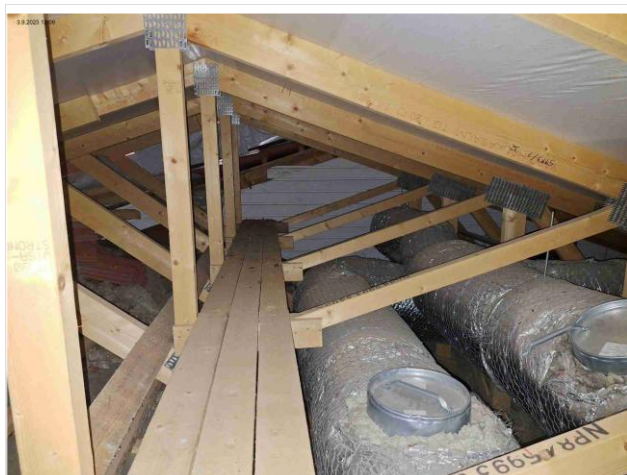
Kuva 39 Palvelutalon yläpohjaa

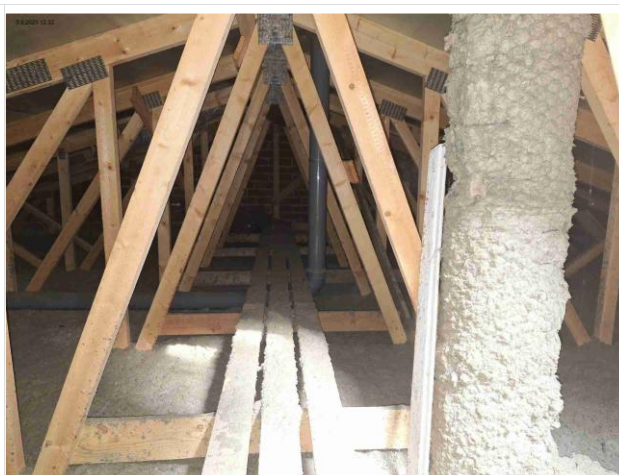
Kuva 40 Yläpohjatila, rivitalo

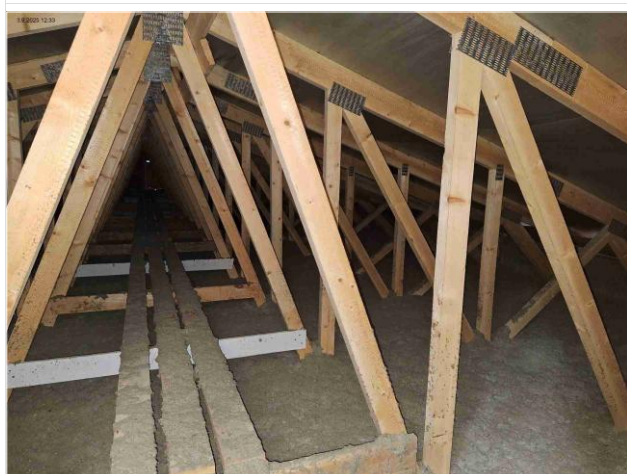
Kuva 41 Yläpohjatila, rivitalo

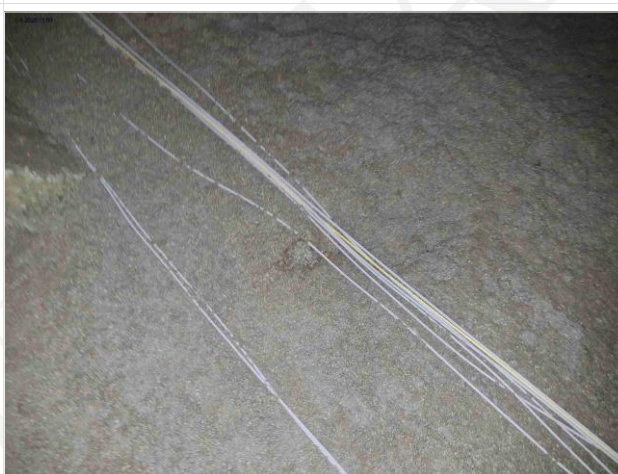
Kuva 54 Valumajälki eristeessä

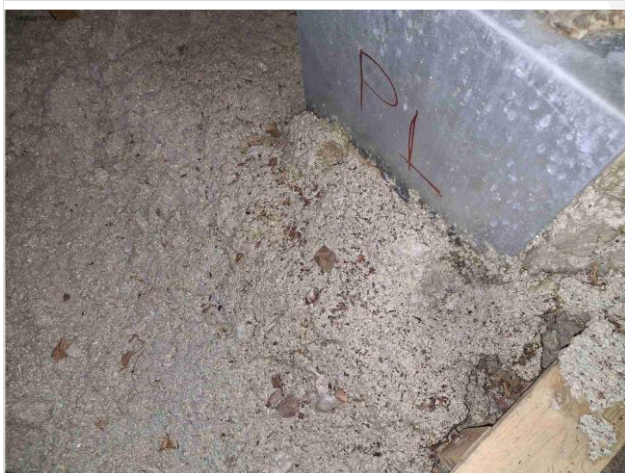
Kuva 55 Lämmöneristeen kastuneet

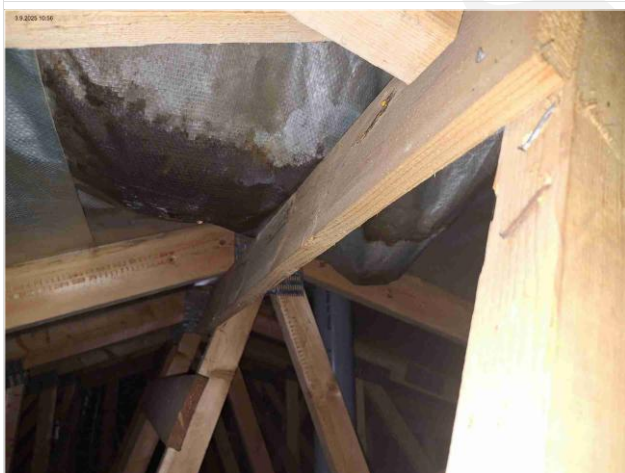
Kuva 61 Aluskatteessa vesipussi

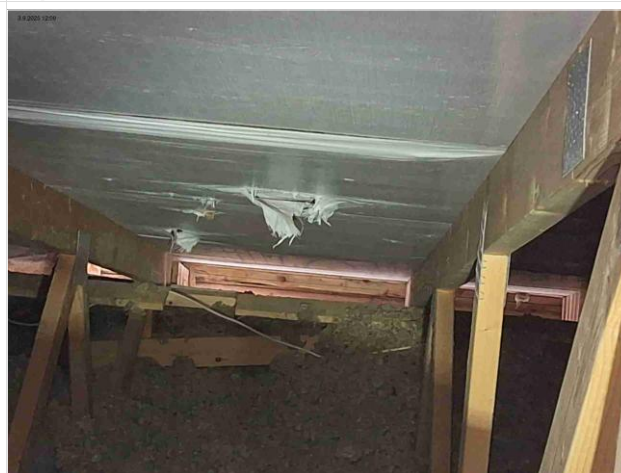
Kuva 62 Useita reikiä aluskatteessa

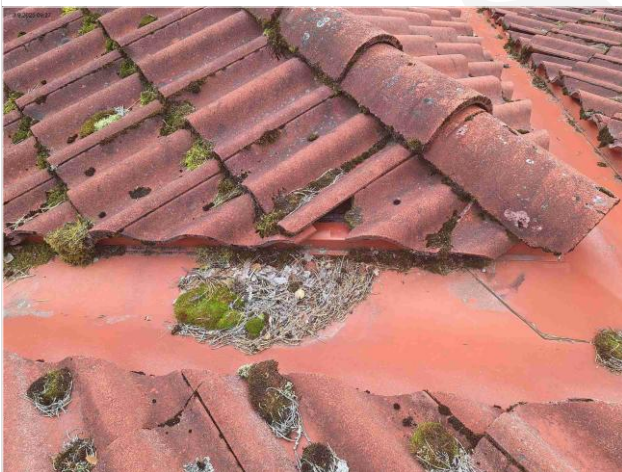
Kuva 95 Jiirit epätiiväitä

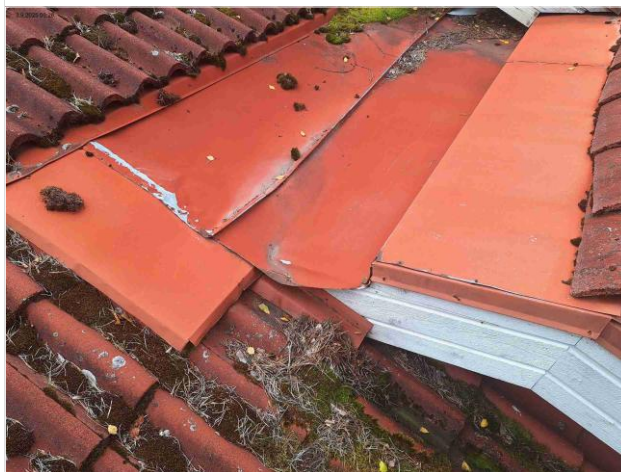
Kuva 102 Pellitykset painuneet

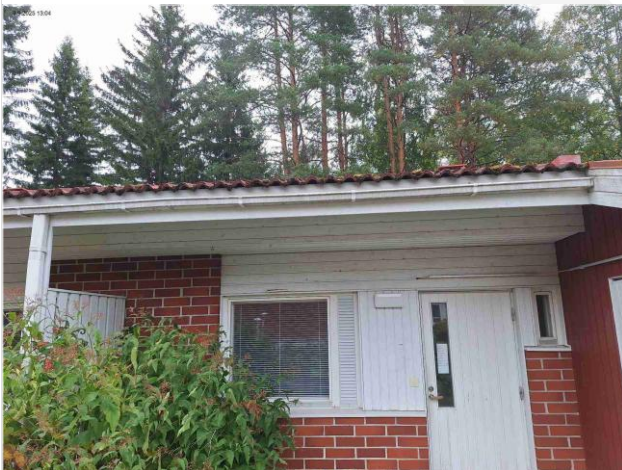
Kuva 107 Kaato puutteellinen, rivitalo

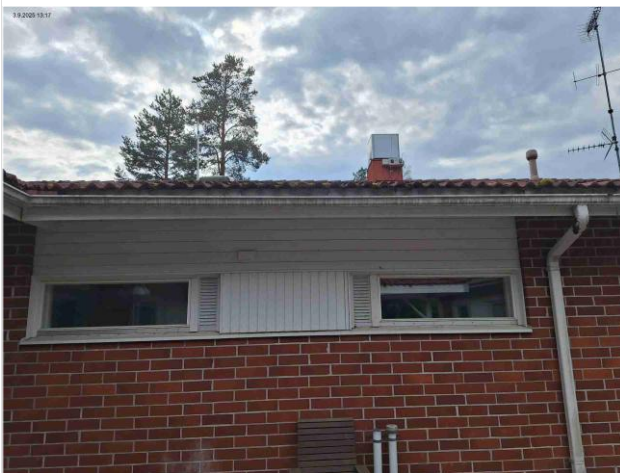
Kuva 111 Kaato puutteellinen

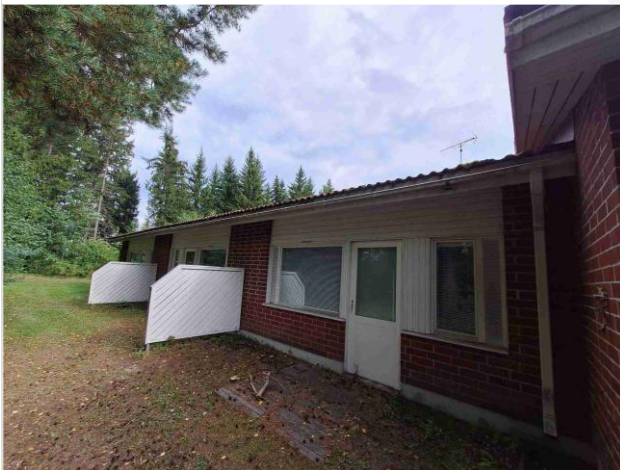
Kuva 113 Kaato puutteellinen

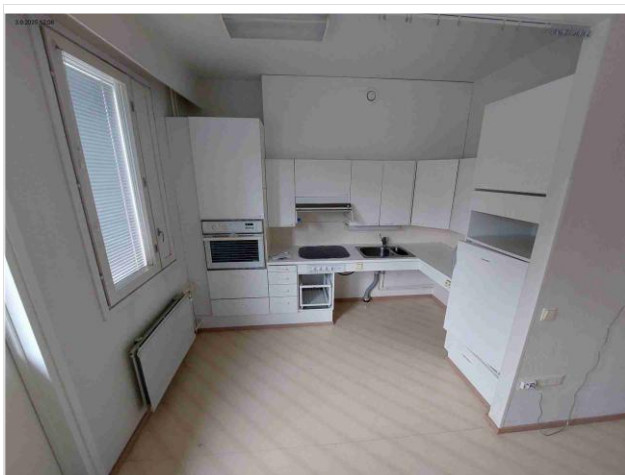
Kuva 124 Asuinhuoneistoa

Asuinhuoneistojen pinnoilla ei havaittu viitteitä vauriosta

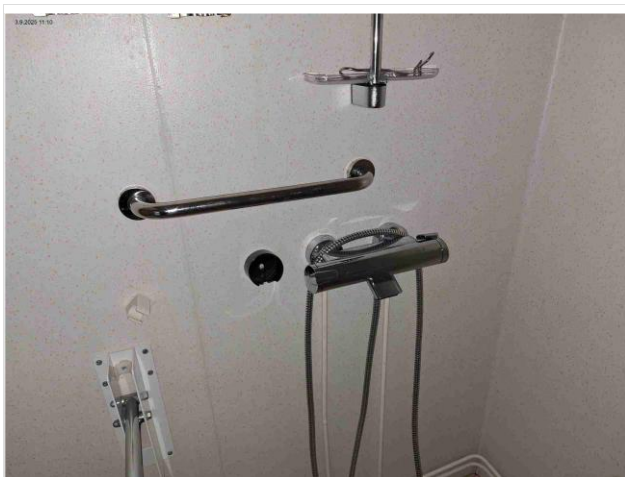
Kuva 148 Uusittu sekoittaja

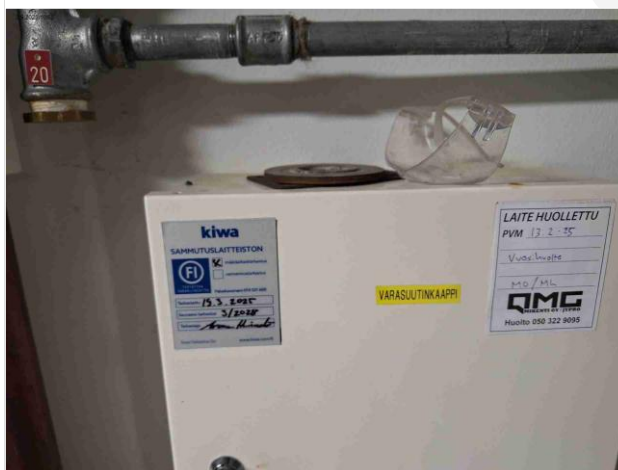
Kuva 176 Sammutuslaitteiston määräaikaistarkastuksen ja huollon merkinnät

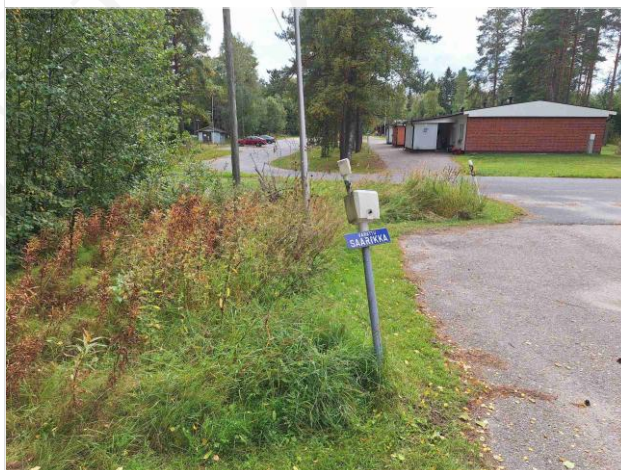
Kuva 198 Lämpötolpat vääntyneet

**Lämmitystolppien korjaus ja tarkastus****Kuvat havainnoista**

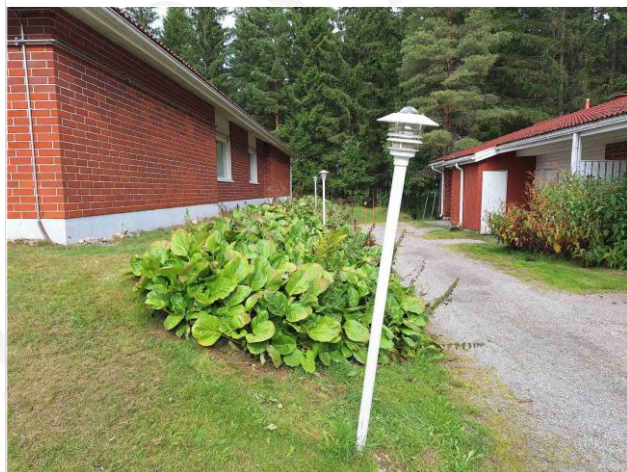
Kuva 202 Pylväsvalot vinossa

**Pylväsvalaisimien oikaisu****Kuvat havainnoista**

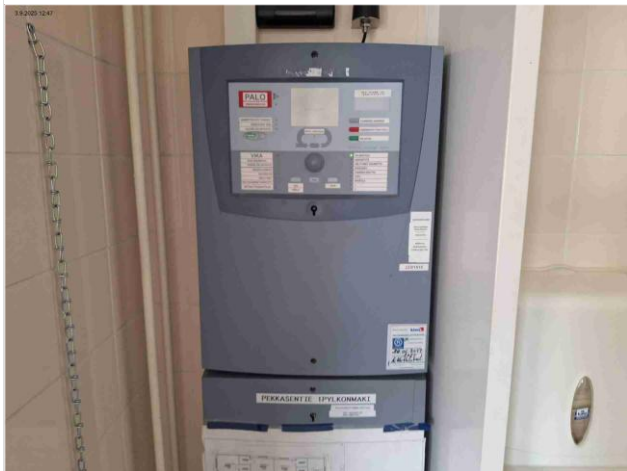
Kuva 205 Paloilmoitinkeskus

Paloilmoitusjärjestelmän määräaikaistarkastus suoritettu / Kiwa Inspecta
