# Kuntoarvio

Sonckin talo 4602  
Laivapojanaukio 2  
00180 Helsinki

Tarkastuspäivä  
04/06/2025

Kuntoarvion kohteena oli vuonna 1930 valmistunut liikerakennus.

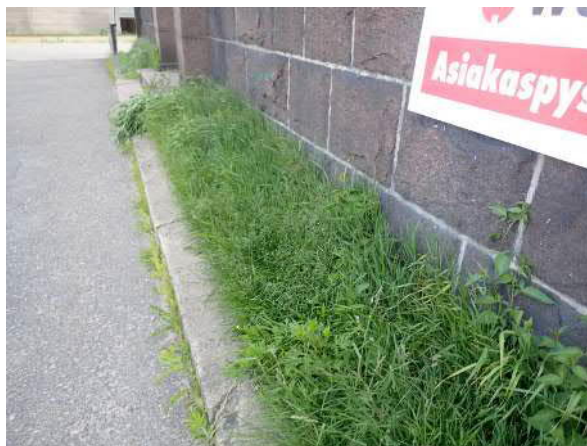
3. Vierustaa.

- Suositellaan sadevesien ohjaamista riittävän etäällä rakennuksen vierustalta.

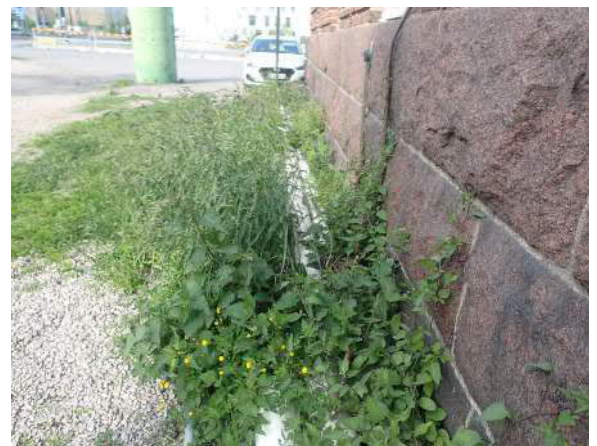
4. Vierustaa.

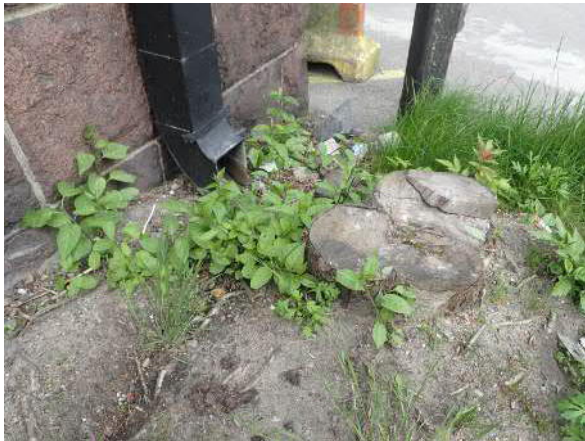
Katteiden vedenohjaus räystäällä on toteutettu jalkarännien kautta sadevesisuppiloihin ja syöksytorviin sekä siitä edelleen osittain maahan ja osin erilliseen sadevesienpoistojärjestelmään. Sadevesien ohjauksissa on hieman puutteita kun syöksytorvien alaosat ovat melko lähellä sokkelia, kastellen niitä, mutta kosteudesta ei ole ollut haittaa sokkelirakenteeseen, koska sokkelit ovat kiveä. Sadevedet saattavat pitää perusmuuria kosteana aiheuttaen kellariin kosteusrasitetta. Suositeltavaa olisi ohjata sadevedet riittävän etäälle rakennuksesta.

5. Kattovesien ohjausta.

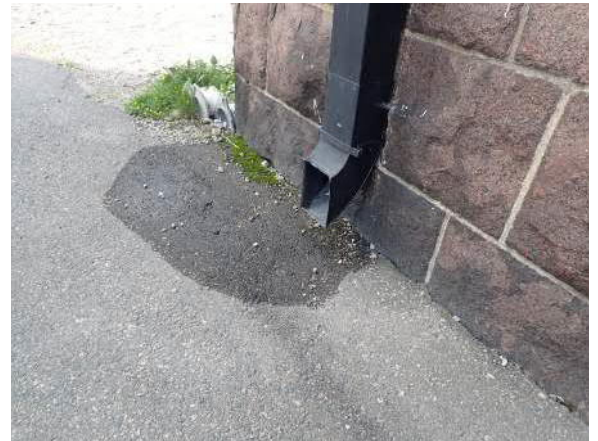
6. Kattovesien ohjausta.

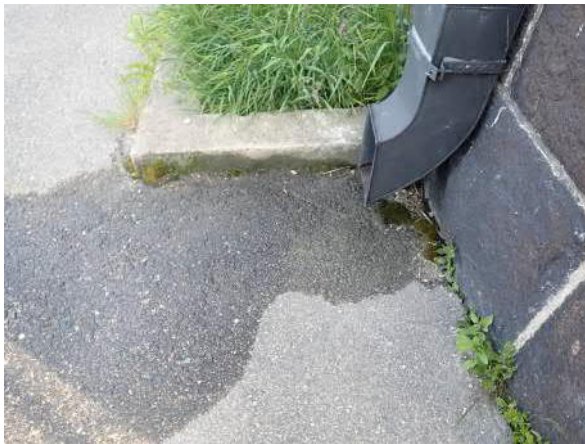
7. Kattovesien ohjausta.

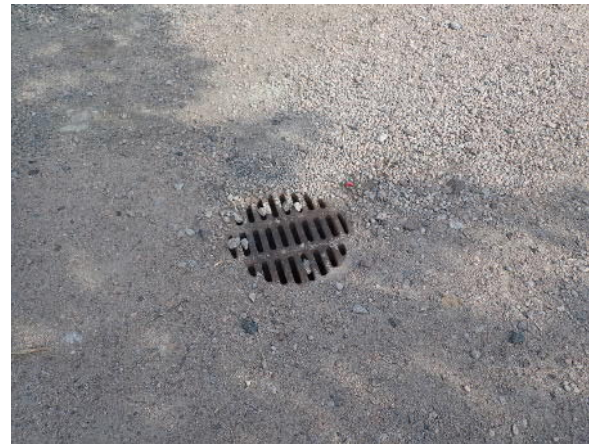
8. Pintavesikaivo

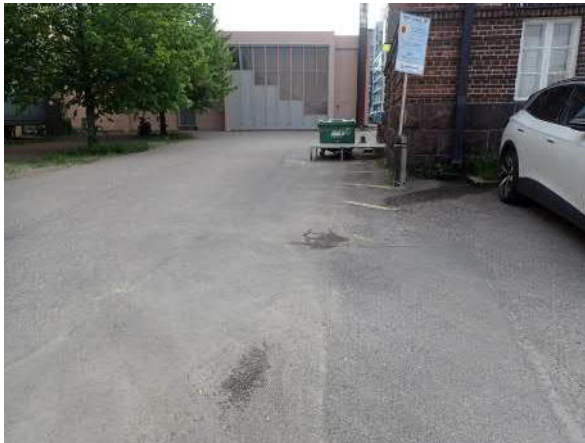
9. Parkkialuetta.

- Pihapäällysteiden paikkauskorjauksia tarpeen vaatiessa.

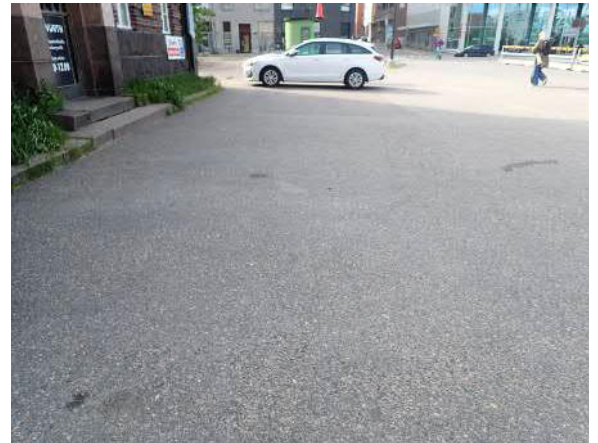
10. Asfaltointia.

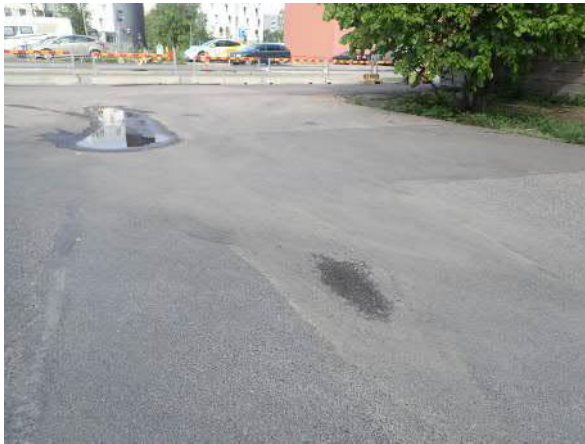
11. Parkkialuetta.

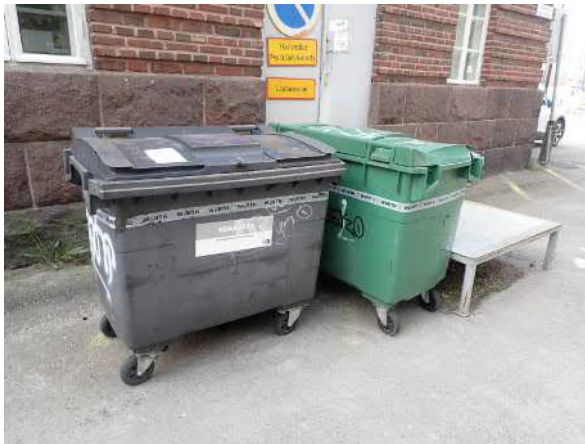
13. Jäteastiat.

- Aluevarusteiden normaalia huoltamista.

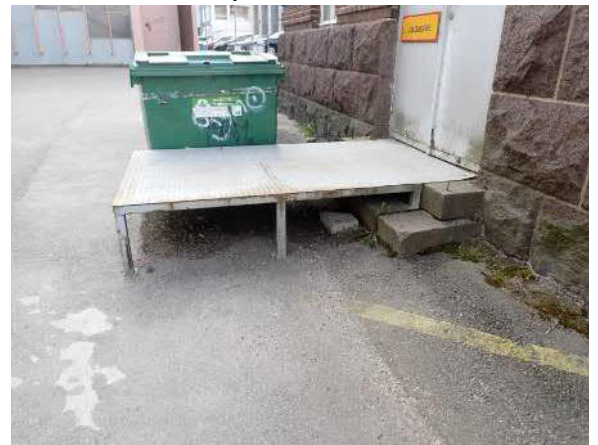
16. Lastauslaituri

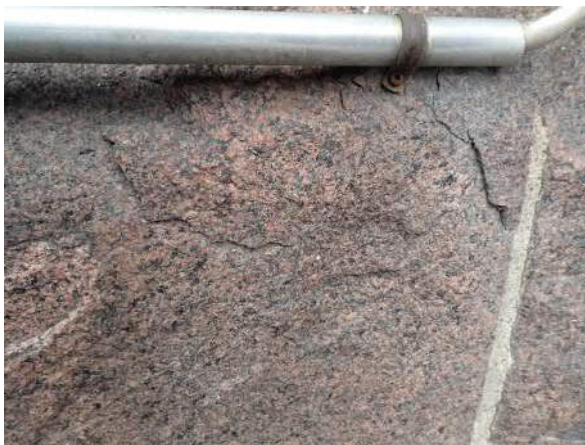
Perustusrakenteissa ei havaittu tarkastuskäynnin aikana rakenteellisesti korjausta vaativia vaurioita tai puutteita. Muutamissa saumoissa on kulumaa ja epätiiveyttä. Niitä voidaan paikkaa korjata laastilla.

17. Sokkelia

- Sokkelisaumojen paikkakorjaamista.

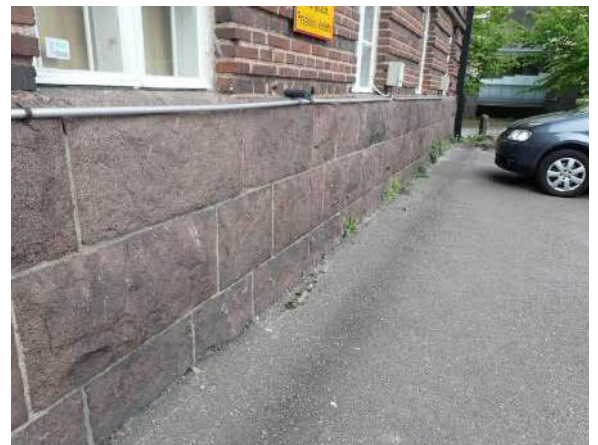
18. Sokkelia

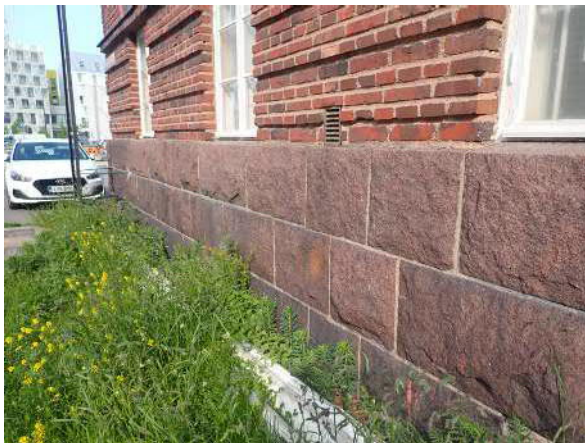
19. Sokkelia

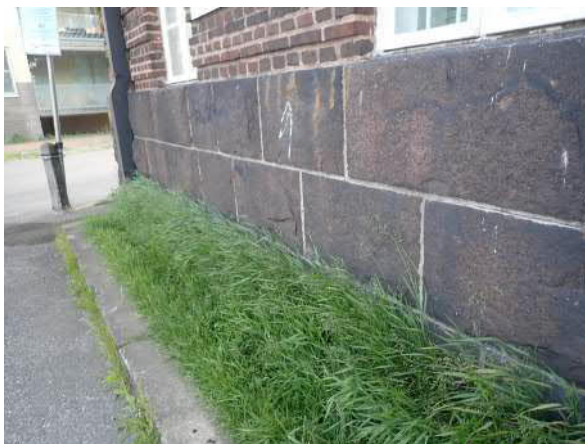
21. Kuvaa sokkelista.

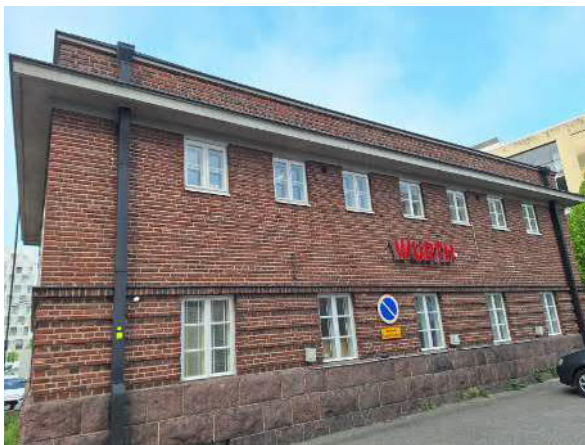
Julkisivuissa ei havaittu laajoja korjausta vaativia puutteita tai vaurioita. Tiiliverhouksessa on normaalia ikääntymistä ja kulumaa. Rakenteen ikä huomioiden ja asennustapa, niin julkisivuille ei ole tarvetta tehdä toistaiseksi toimenpiteitä.

23. Tiiliverhoiltuja julkisivuja.

- Ei välittömiä toimenpiteitä.

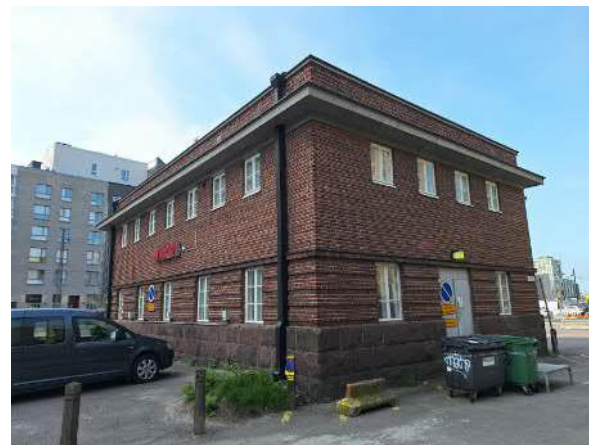
24. Ulkoseinää.

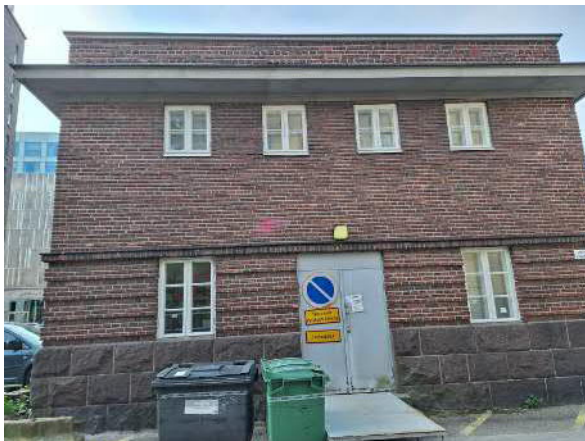
25. Kuvaa julkisivusta.

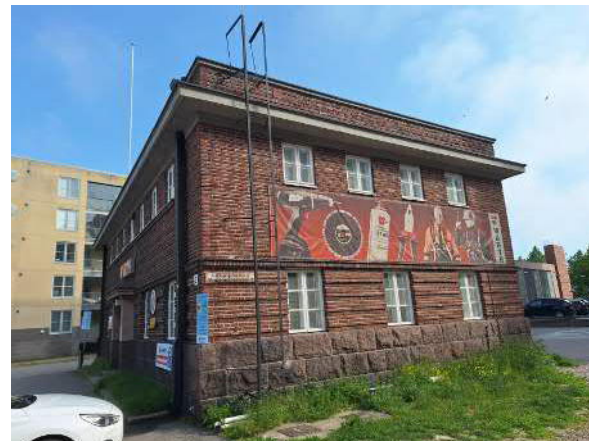
26. Tiiliverhoiltuja julkisivuja.

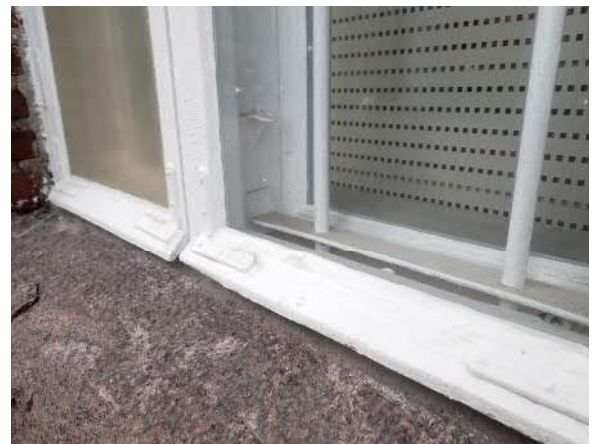
28. Ikkuna

- Ikkunoiden puuosien huoltomaalaus jakson aikana.

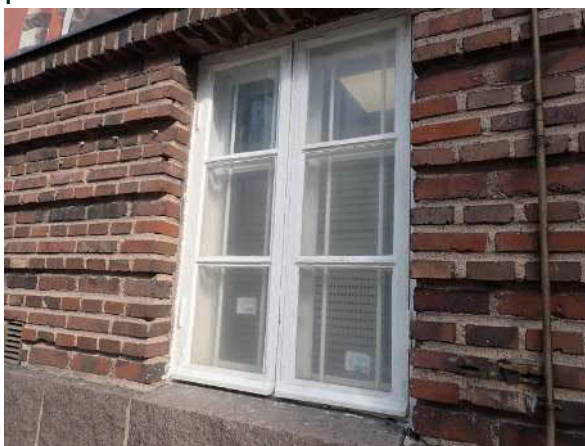
29. Ikkuna ulkopuolelta.

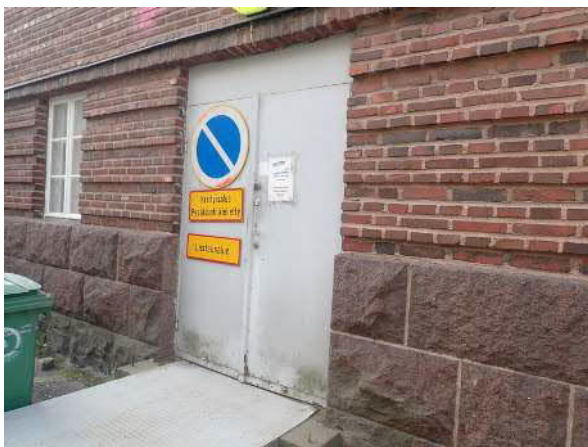
31. Ulko-ovi lastauslaiturilla

- Ulko-ovien huoltotoimenpiteitä, sisältäen mm. pintakäsittelyt, tiivisteiden uusimista ja tarvittavat säätötoimenpiteet.

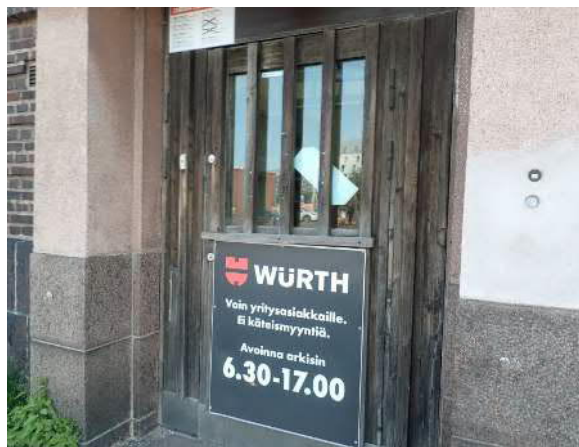
32. Ulko-ovi

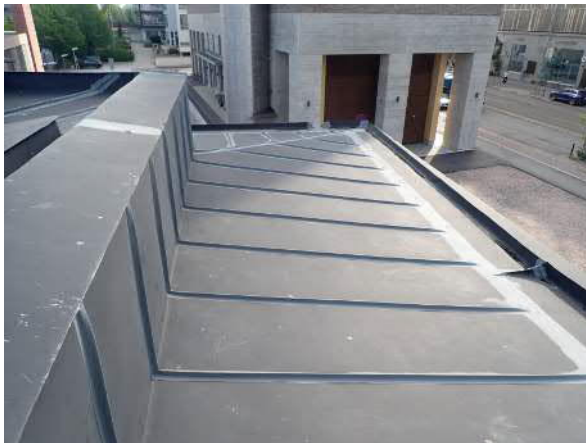
33. Vesikattoa.

- Vesikatteen säännöllinen tarkastaminen ja paikkakorjaaminen.
- Vesikatteen uusiminen.

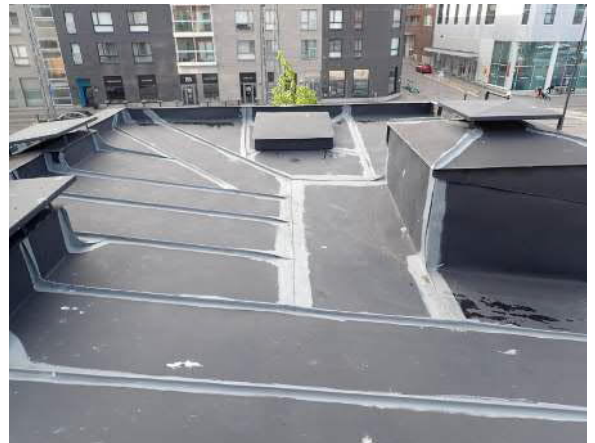
36. Vesikattoa.

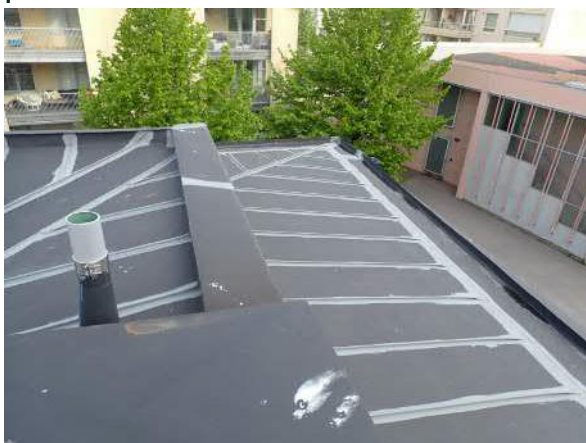
37. Vesikattoa.

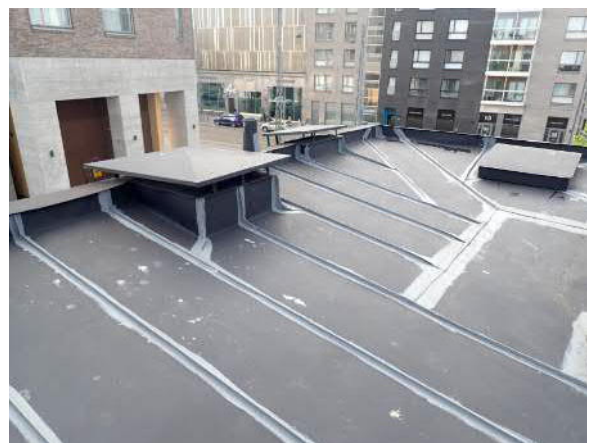
38. Vesikattoa.

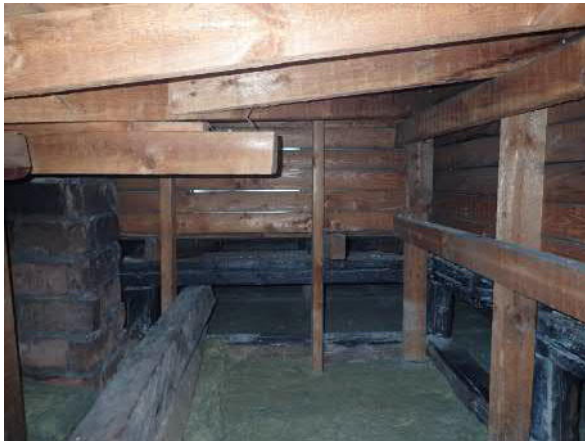
39. Yläpohjatilaa

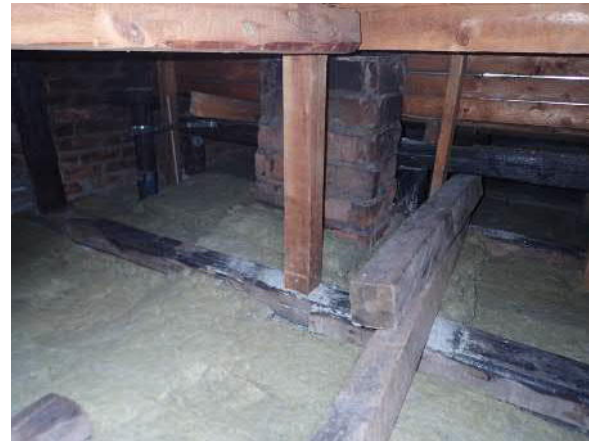
40. Yläpohjatilaa

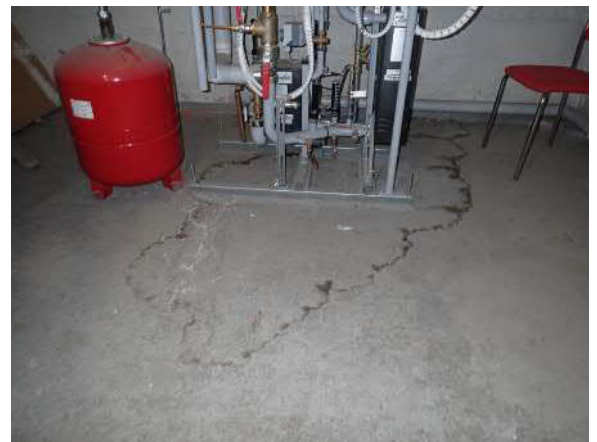
42. Lämmönjakohuoneen rakenteita.

- Ei toimenpiteitä.

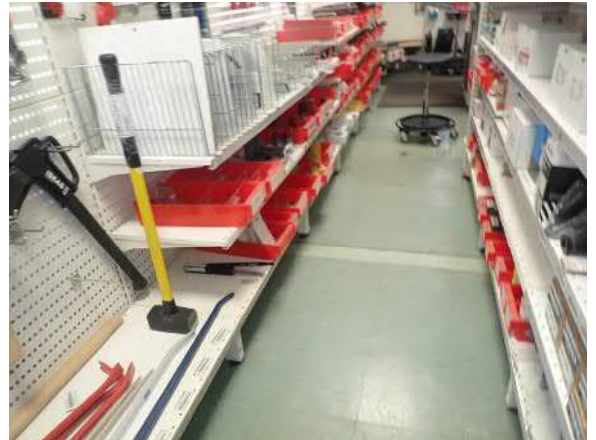
46. Liiketiloja

- Yleisten tilojen pintakunnostuksia tarpeen ja vaatimusten mukaan.
- Alapohjatilan puhdistaminen rakennusjätteestä.

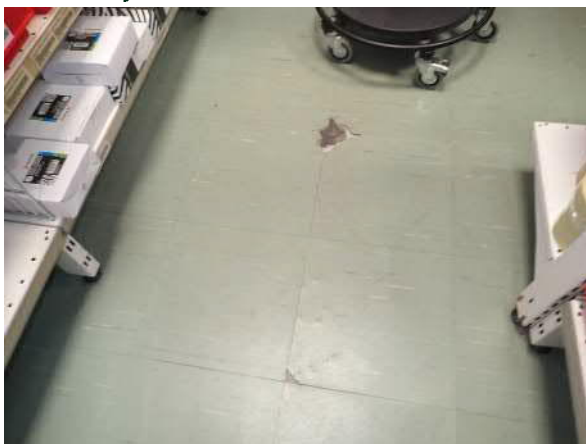
47. Liiketiloja

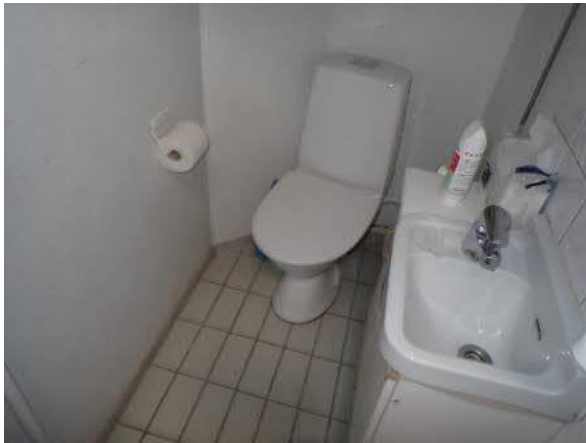
49. Wc

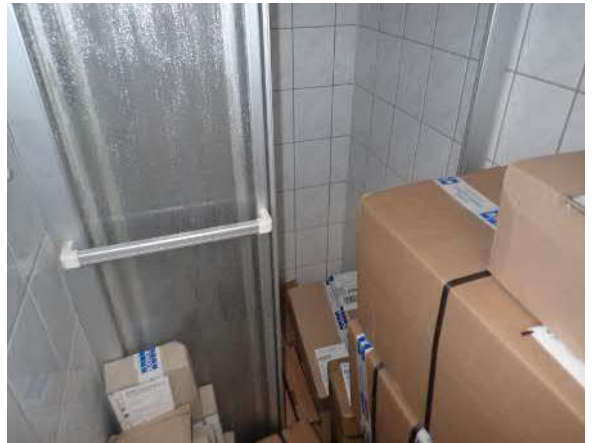
50. Sisätiloja.

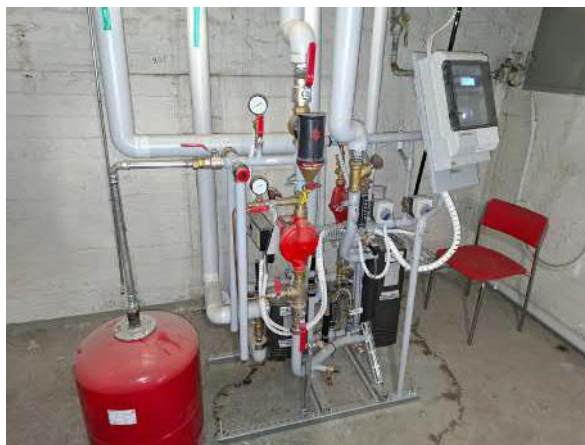
Kiinteistö on liitetty lämmönsiirtimien välityksellä kaukolämpöverkkoon. Lämmönjakokeskus on Danfossin valmistama vuodelta 2023. Lämmönsiirtimien keskimääräinen tekninen käyttöikä on 20...25 vuotta.

Lämmönsiirtimet ovat hyvässä kunnossa.

51. Lämmönjakokeskus.

- Ei toimenpiteitä.

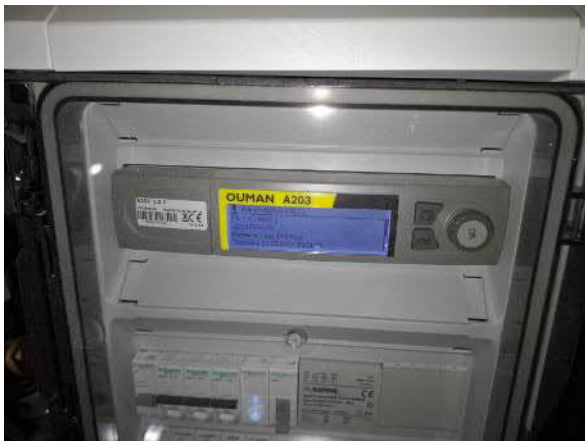
Lämmönjakokeskukseen kuuluvat säätimet ja säätölaitteet ovat lämmönsiirtimien ikäisiä. Säätokeuskeskus on merkkiä Ouman.

Säätolaitteet ovat havaintojen mukaan toimivassa kunnossa. Säätolaitteiden tekninen käyttöikä on noin 10...15 vuotta.

55. Ouman säädin.

- Säätolaitteita uusitaan tarvittaessa (huoltotoimenpiteitä, ei esitetä PTS-taulukossa).

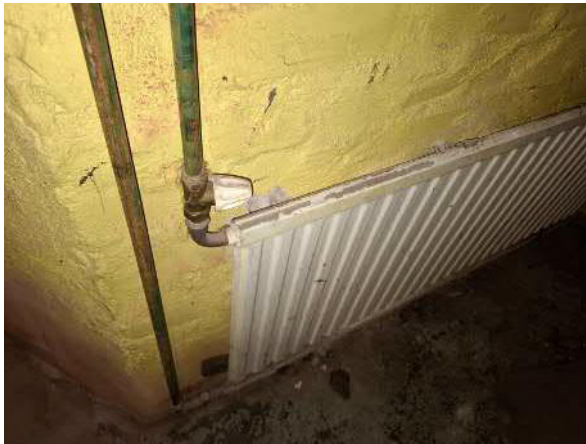
Patteriventtiilit ovat vanhoja ja käsipyöräsäätöisiä. Patteriventtiilien tekninen ja taloudellinen käyttöikä on noin 15...20 vuotta.

56. Seinäpatteri.

- Patteriventtiileitä uusitaan tai kunnostetaan toistaiseksi tarpeen mukaan (huoltotoimenpide, ei sisälly PTS taulukkoon).

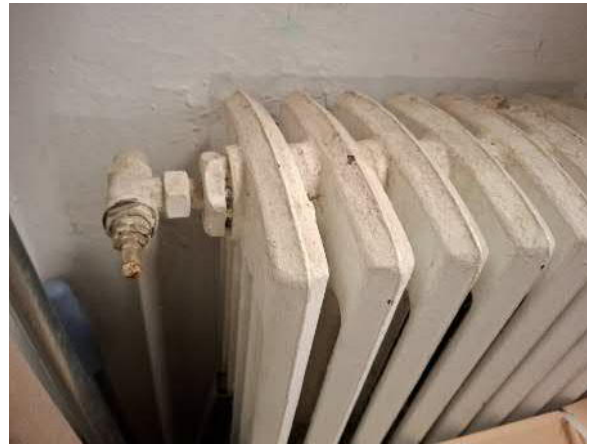
57. Valurautapatteri.

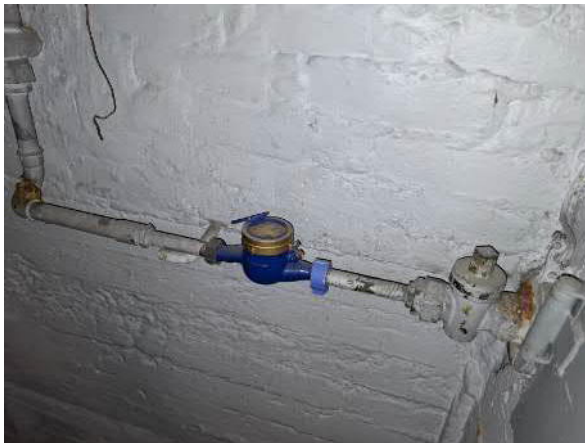
59. Kiinteistön päävesimittari.

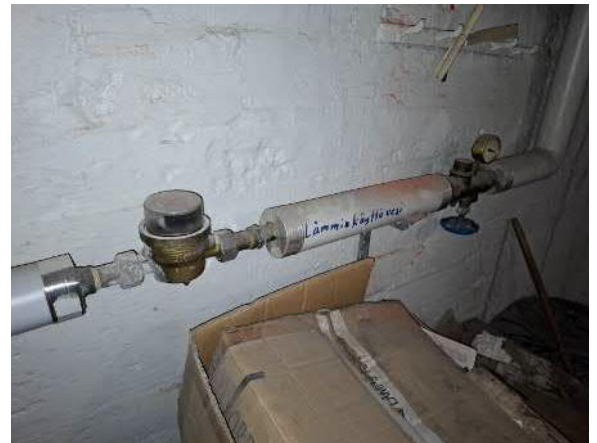
60. Myös lämmintä käyttövettä mitataan.

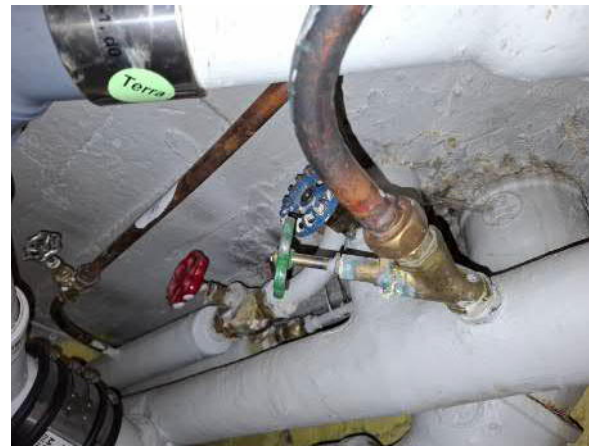
62. Käyttöveden linjaventtiileitä.

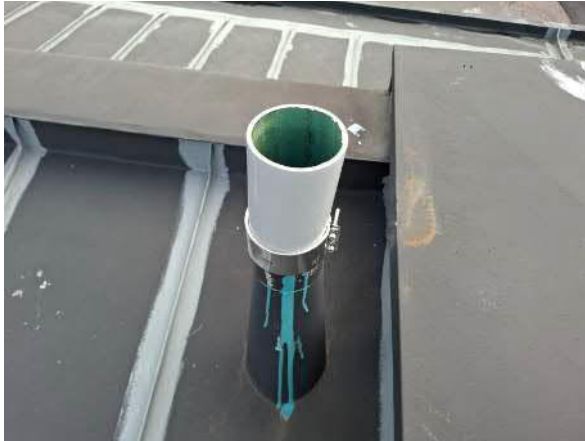
63. Viemärit on pinnoitettu.

- Viemärit tarkastetaan putkiston kuntotutkimuksessa.

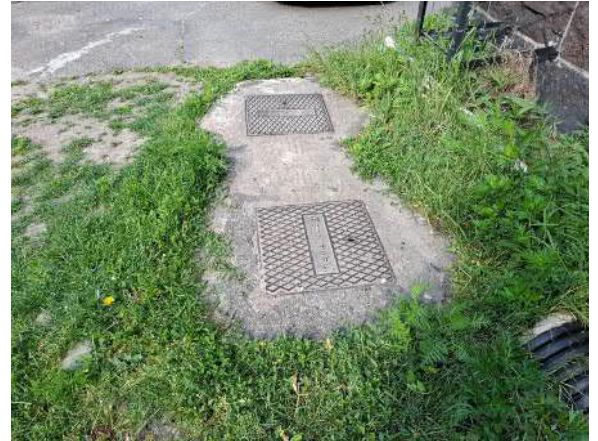
64. Viemäreiden tarkastuskaivot.

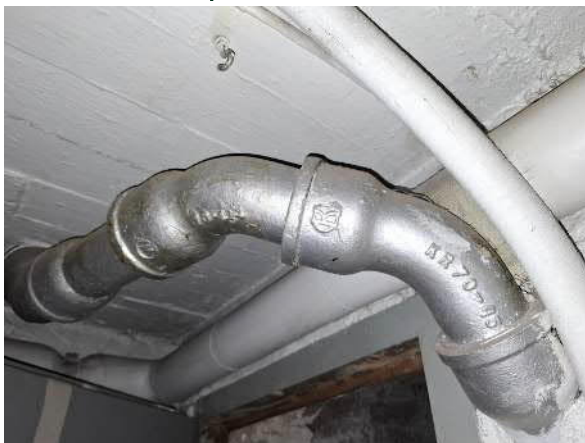
65. Valurautaviemäriä.

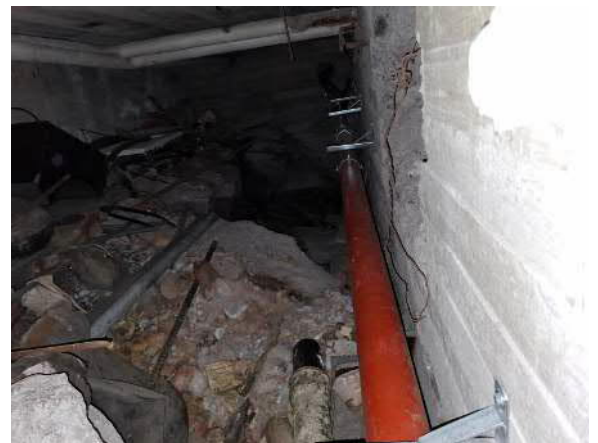
66. Alapohjan viemäriä.

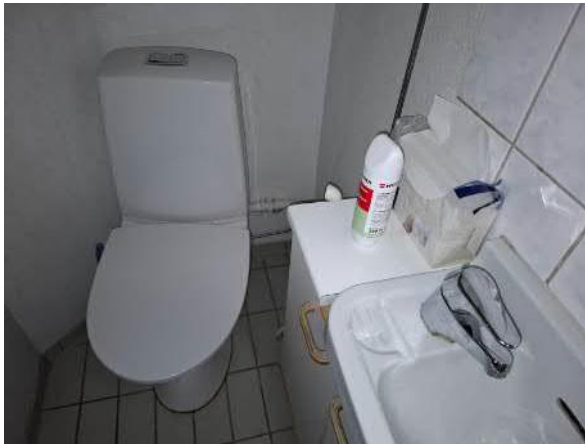
68. Vesi- ja viemärikalusteet ovat tässä uudempia.

- Vesi- ja viemärikalusteita uusitaan toistaiseksi tarpeen mukaan yksitellen (huoltotoimenpiteitä, ei esitetä PTS taulukossa).

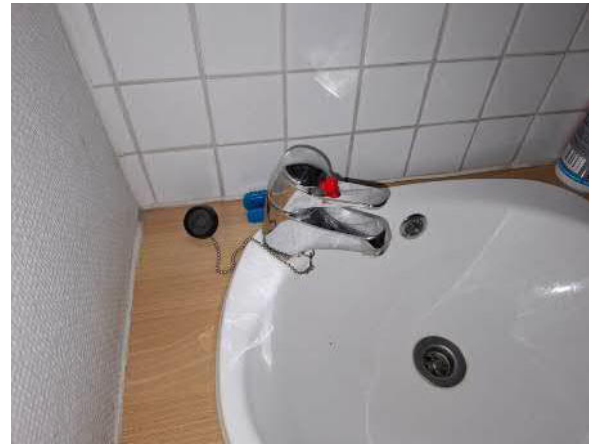
69. Käsihana.

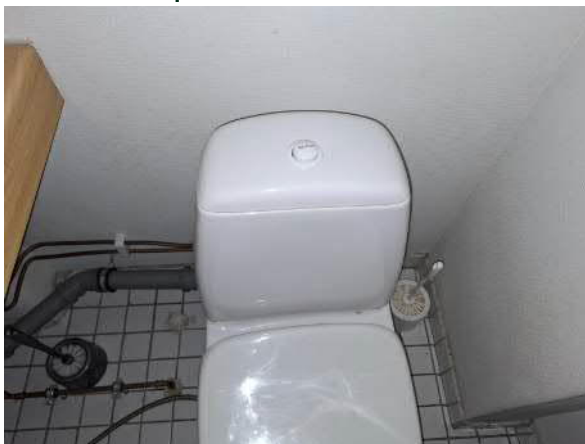
70. WC-istuin.

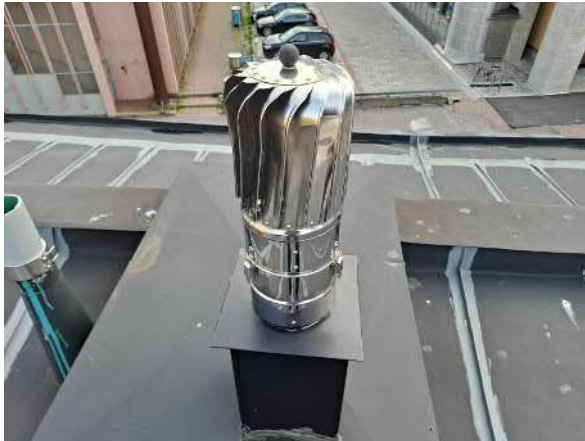
72. Tuulituuletin vesikatolla.

- Päätelaitteet puhdistetaan nuohouksen yhteydessä.

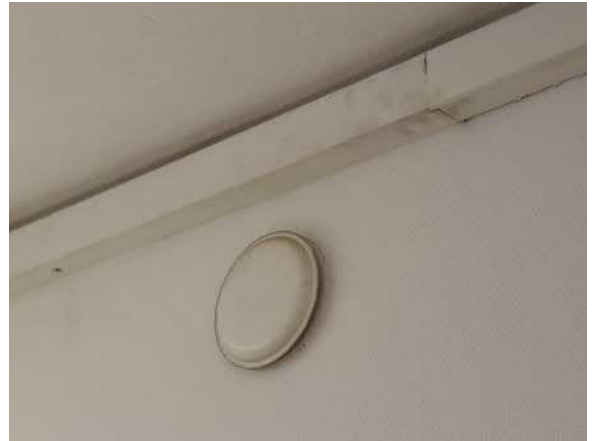
73. Korvausilmaventtiili.

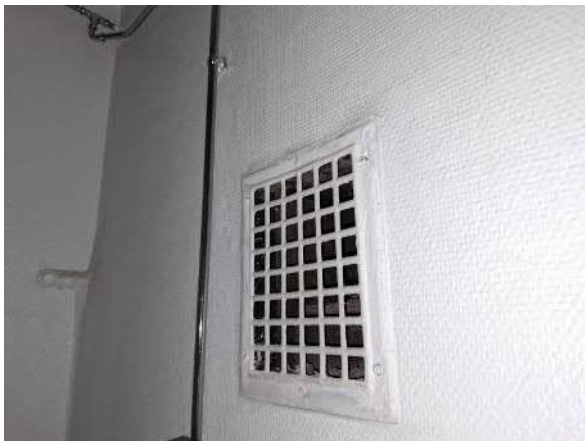
74. Alkuperäinen valurautasäleikkö.

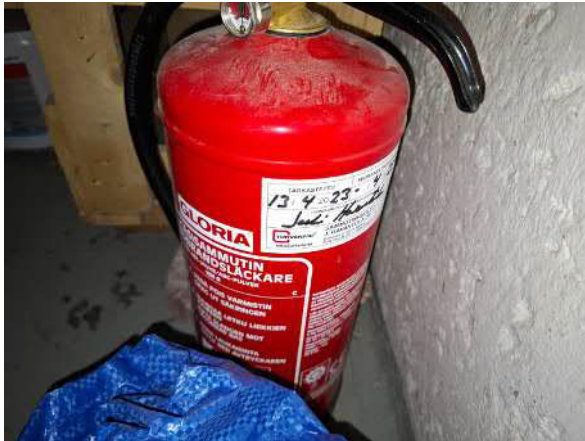
75. Käsisammutin.

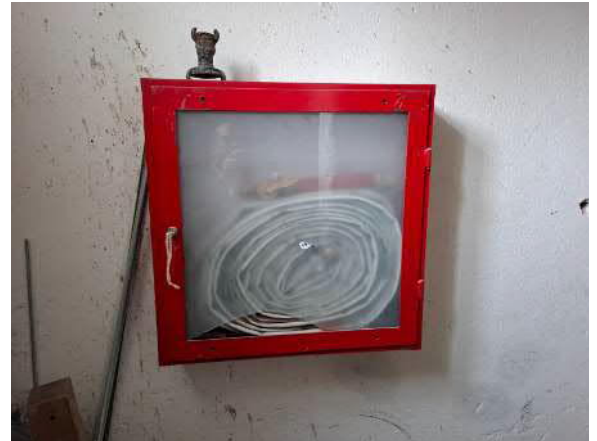
76. Pikapaloposti.

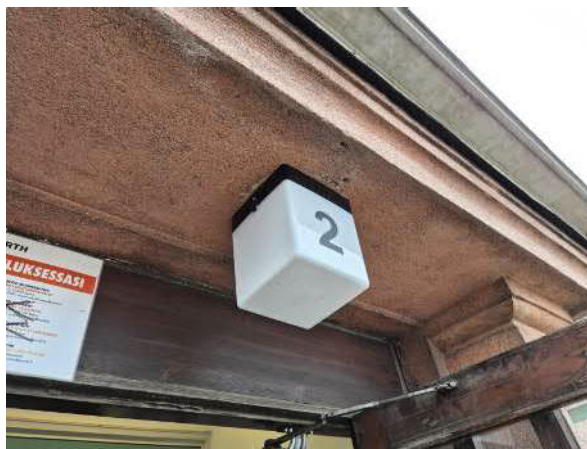
77. Aluevalaistusta.

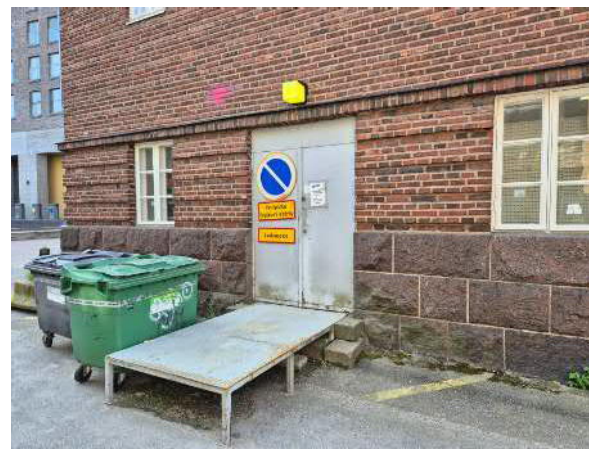
78. Aluevalaistusta.

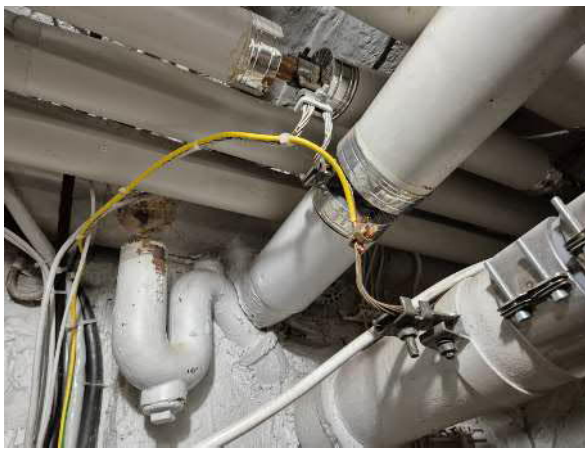
82. Maadoituksia.

- Sähkösaneerauksen yhteydessä päivitetään maadoitusjärjestelmät voimassa olevien määräysten mukaiseksi (sis. PTS:ssä keskusten uusimiseen).

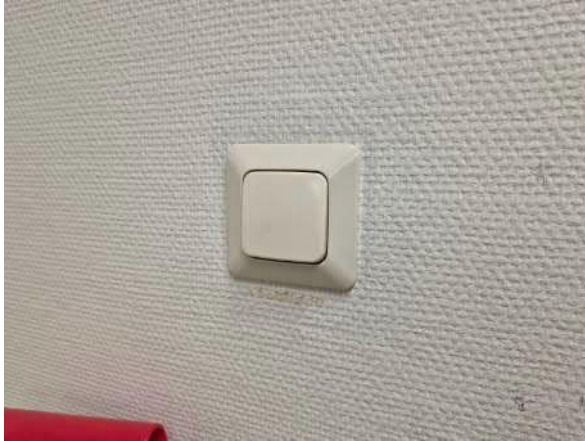
84. Kytkin.

- Vanhimpien sähkökalusteiden uusiminen (sis. PTS:ssä valaisinten uusimiseen).

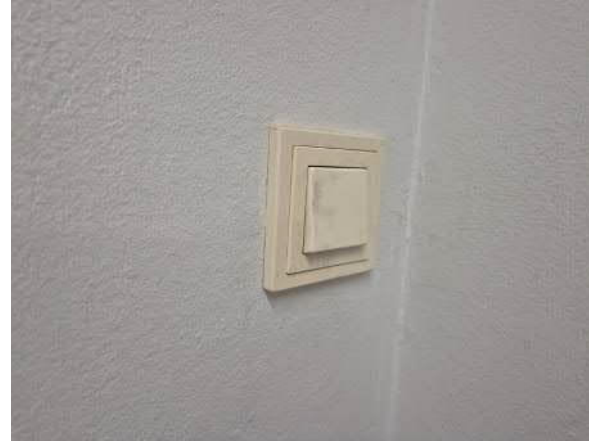
85. Kytkin.

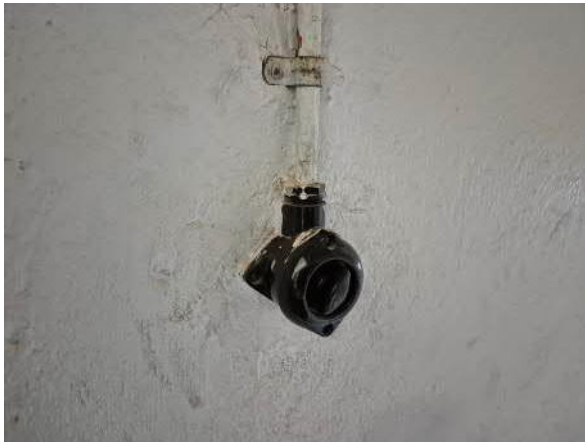
86. Kytkin, kellari.

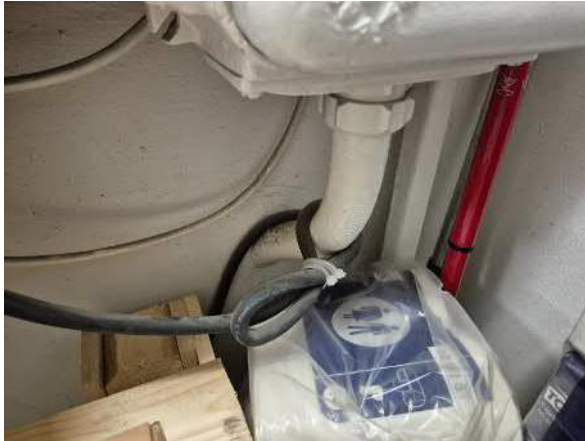
87. Liittymisjohto kulkee putkessa pääkeskuksen sinetöityyn osaan.

- Liittymisjohdon uusiminen sisältyy PTS:ssä keskusten uusimiseen.

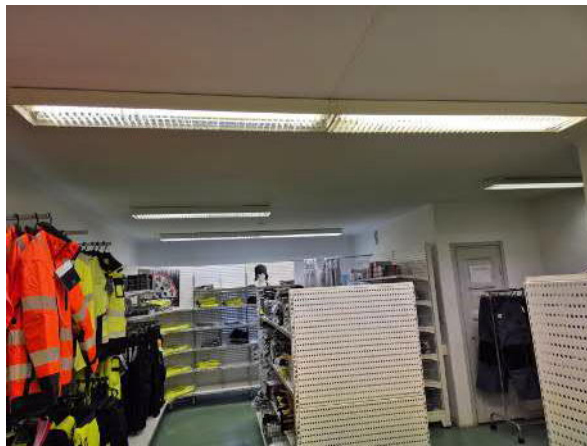
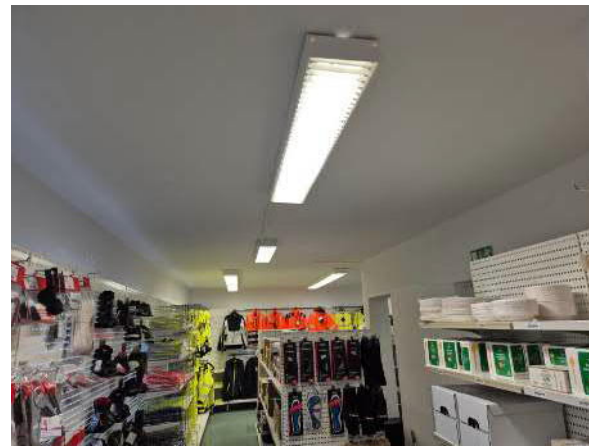
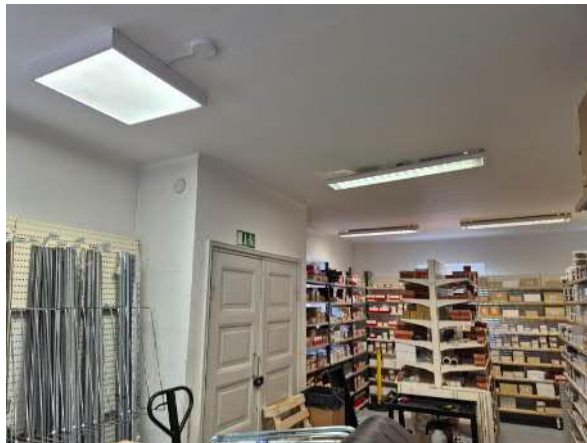
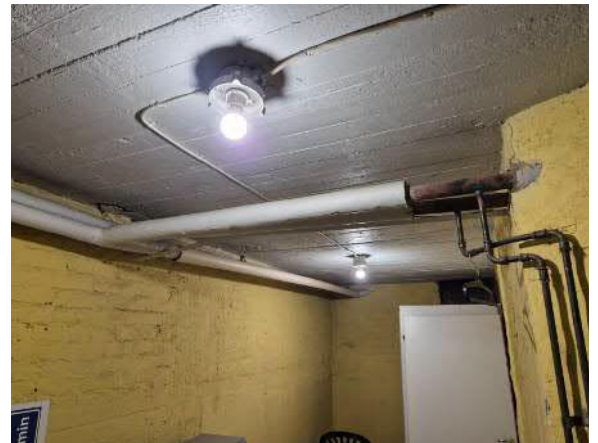
Tehtyjen havaintojen mukaan valaistustasot ovat yleisesti tilojen käyttötarkoitusta vastaavilla tasoilla, kellarissa alhaisella tasolla. Valaistusta ohjataan tilakohtaisin käsikytkimin. Ikääntymisestä johtuen suositetaan muiden kuin led-valaisinten uusimista.

88. Sisätilojen valaistusta.

- Vanhimpien valaisinten uusiminen ryhmäjohtoineen ja sähkökalusteineen.

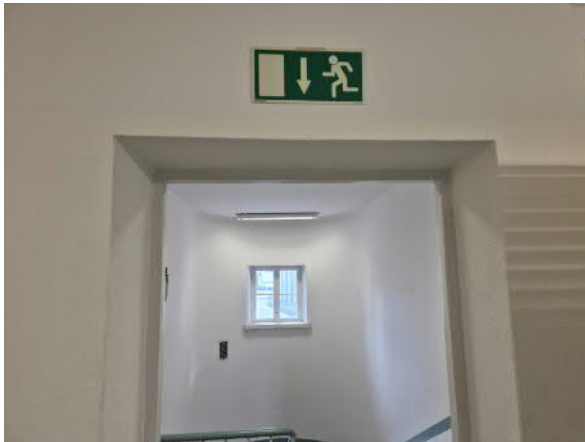
92. Poistumistieopaste.

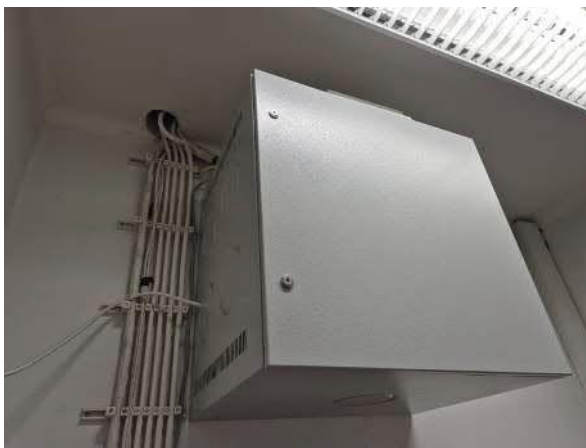
93. Telejakamo.
