## Tarkastusraportti

Omakotitalo  
Kuhalammentie 22  
51900 JUVA

## Yleistietoa tarkastuksesta

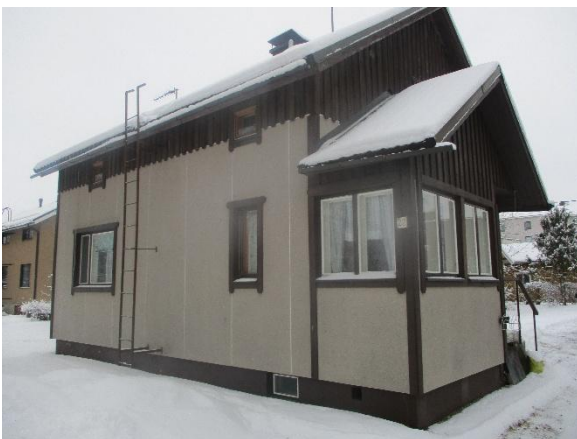
Rakennuksen julkisivua.

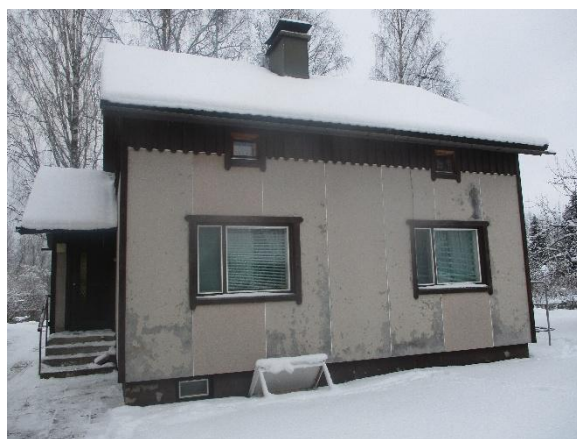
Rakennuksen julkisivua.

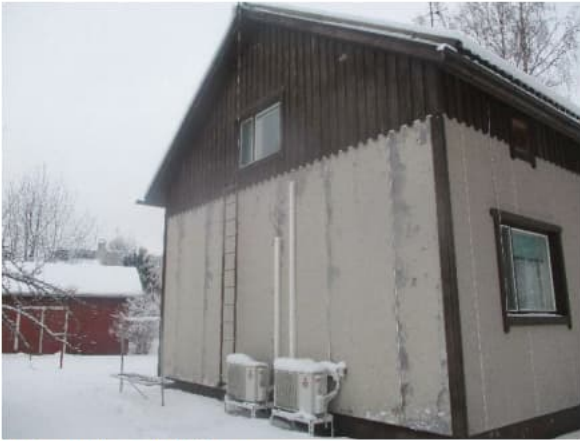
*Rakennuksen julkisivua.*

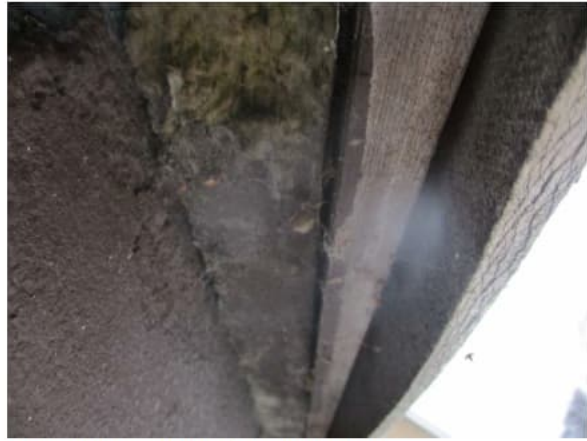
*Rakennuksen ulkoseinärakennetta.*

- Julkisivuverhouksen uusiminen ja puuosien huoltokorjaus/-maalauk (ajankohtaista)
- Yleisesti ottaen julkisivuverhouksen ym. puuosien huoltokäsittely ja huoltokorjaus tarvittaessa. Julkisivun puuosien huoltomaalausväli on noin 5...20 vuotta ilmansuunnasta riippuen. Säännöllinen huoltokäsittely pidentää rakenteiden käyttöikää
- Yleisesti ottaen portaiden ja kuistin huoltokorjaus ja -käsittely tarvittaessa

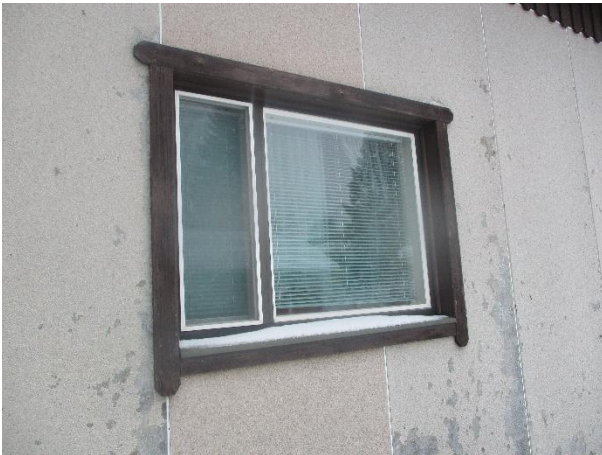
*Rakennuksen ikkunoita.*

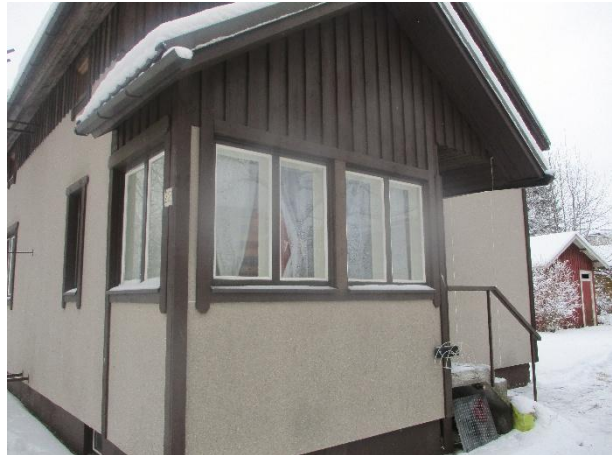
*Rakennuksen ikkunoita.*

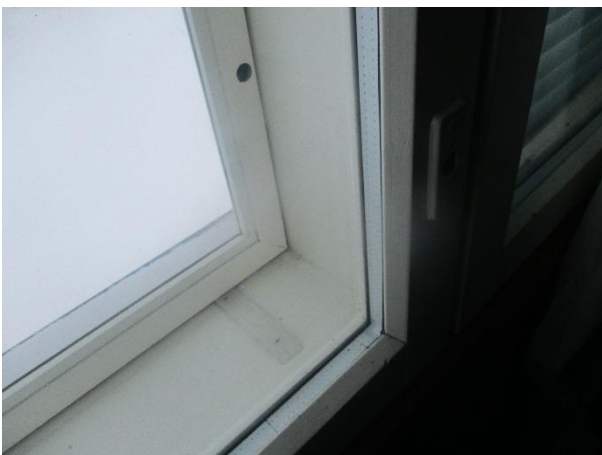
*Ikkunat ovat pääosin uusittuja 3-lasisia (eristyslaselementti sisäpuutteessa) ja puualumiinipuitteisia ikkunoita. Osassa ikkunoissa on tuuletusikkunat, jotka ovat varustettu aukipitolaiteilla.*

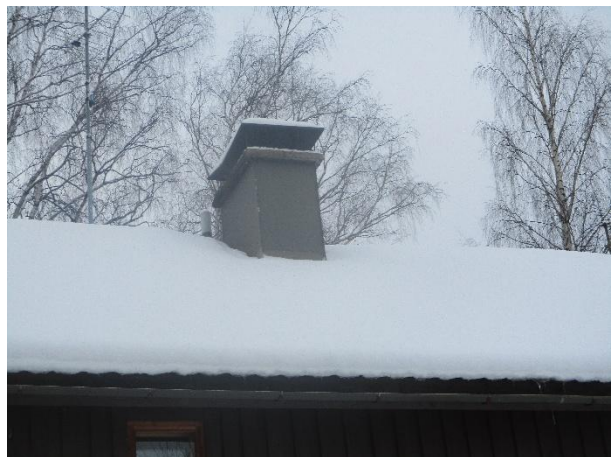
*Savupiippu on pellitetty ja sen päällä on suojahattu.*

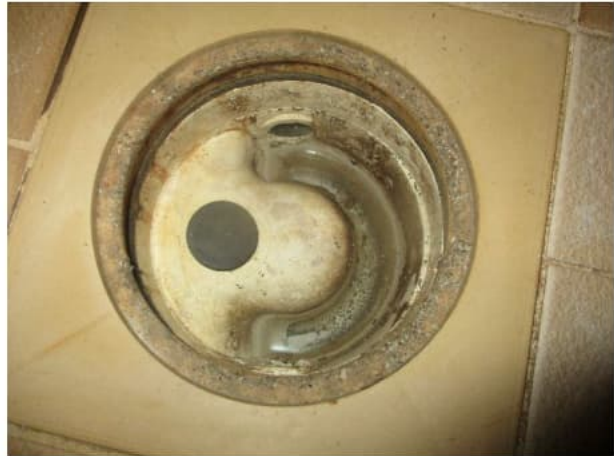
*Päällisin puolin pesuhuoneen lattiakaivossa ei havaittu poikkeavaa / vaurioita.*

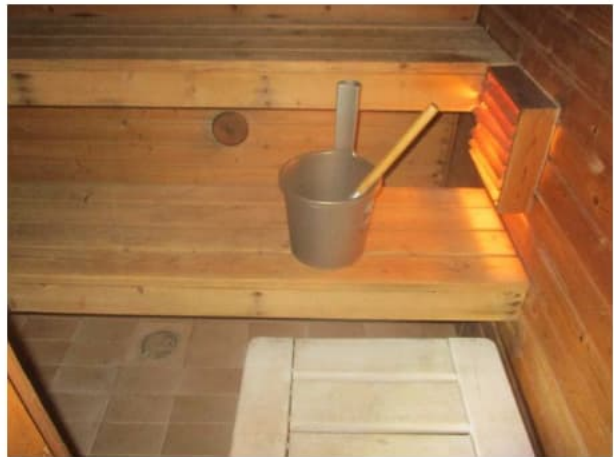
*Saunaa.*

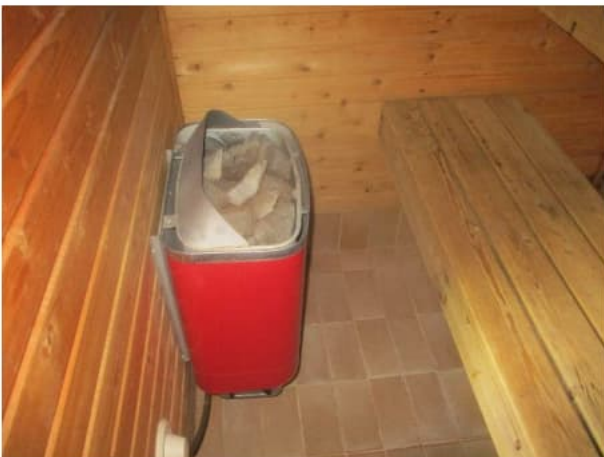
*Saunassa on sähkökiuas.*

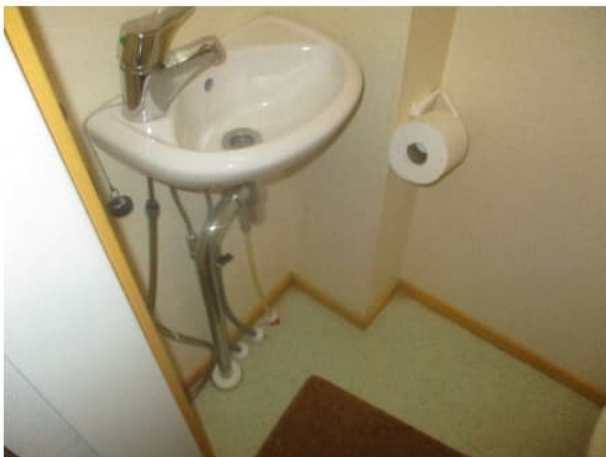
| <b>Kosteuspoikkeamat sekä kosteusjäljet</b> | Saatujen tietojen mukaan wc-istuin on rikkoutuessaan vuotanut rakenteisiin. Myös laipiossa oli havaittavissa vuotojälkiä. |
| <b>Muut havainnot</b> | Wc:n saneeraaminen on ajankohtaista ennen käyttöönottoa.<br>Wc-istuin on rikki ja se on uusittava. Muissa vesikalusteissa ei havaittu merkittäviä vaurioita / puutteita, mutta niiden tarkastaminen / uusiminen on suositeltavaa saneeraustyön yhteydessä. |

Wc-tila.

| <b>Toimenpidesuositus</b> | Wc:n saneeraus, rikkoutuneen wc-istuimen uusiminen ja rakennevaurioiden laajuuden selvitys (ennen käyttöönottoa), jonka jälkeen normaalit huoltotoimenpiteet: pintojen ja lattiakaivon puhdistus sekä silikonisaumausten uusiminen. |

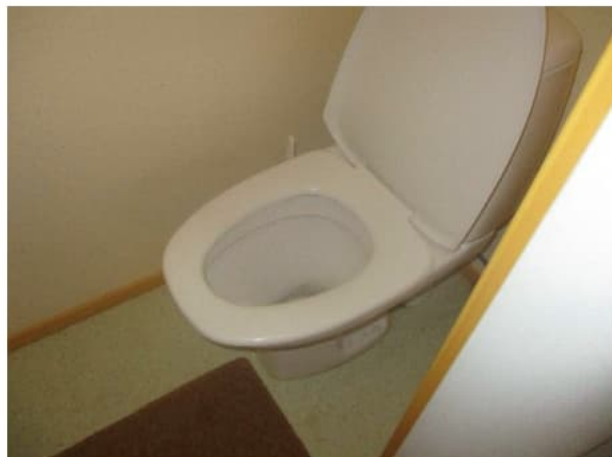
Wc-tila.

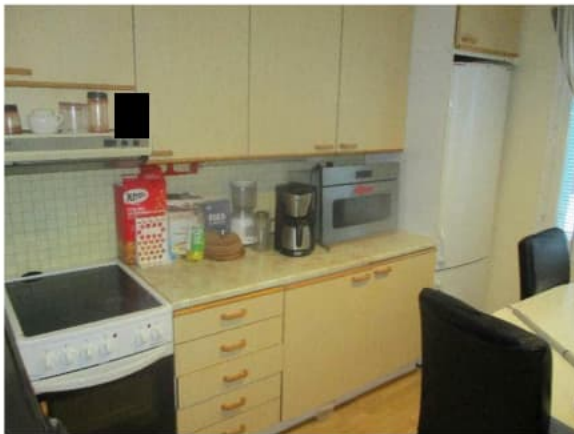
Keittiötä.

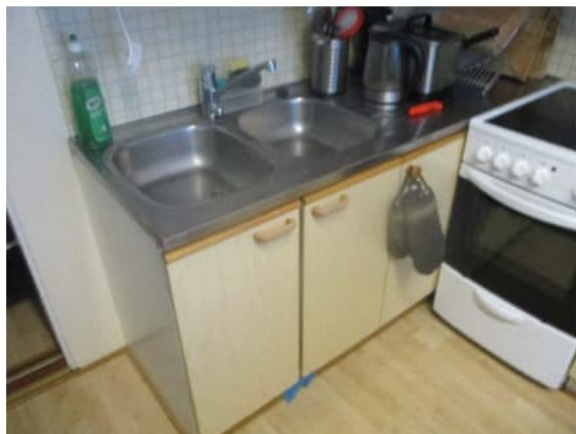
Keittiötä.

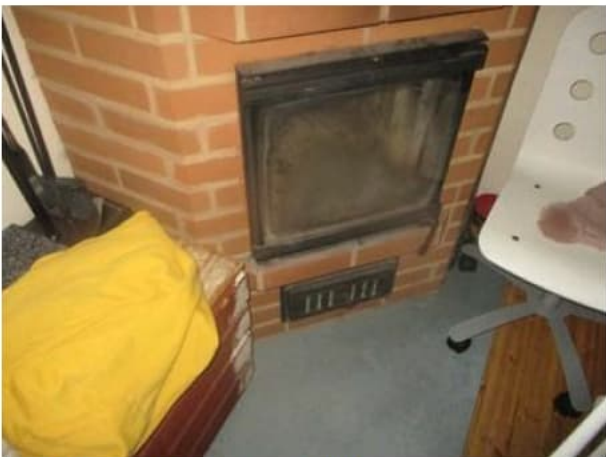
Keskikerroksen olohuoneen takka.

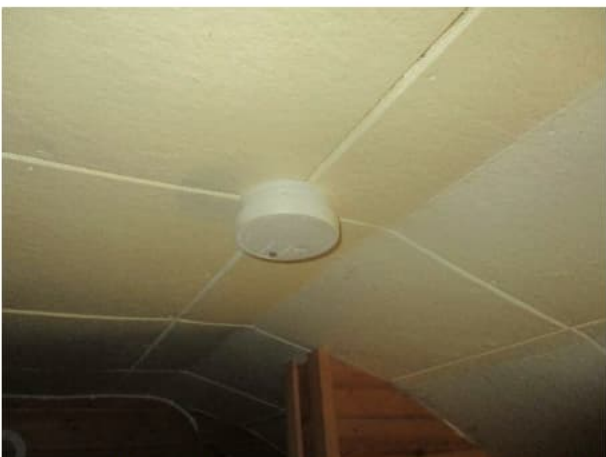
Käytössä olleet palovaroittimet olivat patterikäyttöisiä.

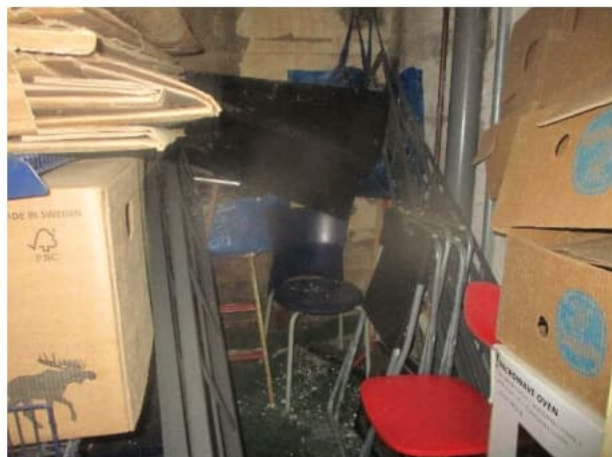
Kellarikerroksen varasto.

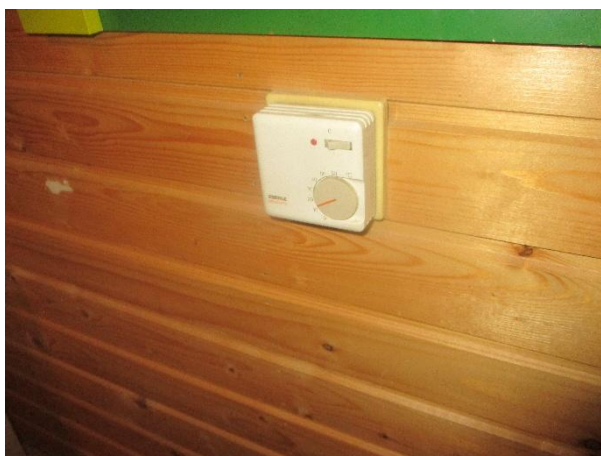
*Lämmitysjärjestelmänä on suorasähkö ja lämmönjako toimii sähköpattereiden sekä sähköisen lattialämmityksen kautta.*

Lämmitystekniikan toimivuuden tarkastaminen.  
Ilmalämpöpumppujen ulkoyksiköiden kondenssivesien johtaminen pois rakennuksien vierustoilta.  
Normaalit huoltotoimenpiteet.

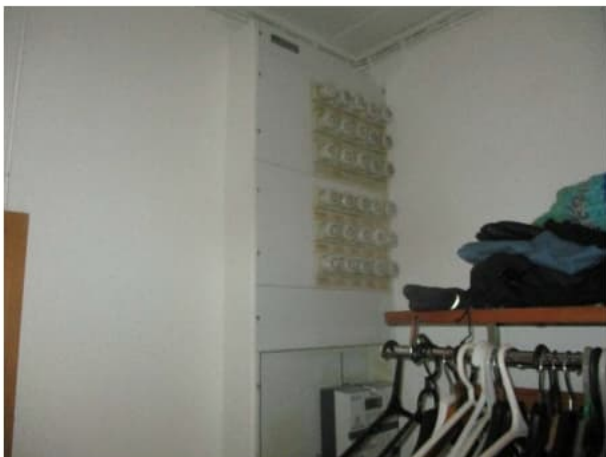
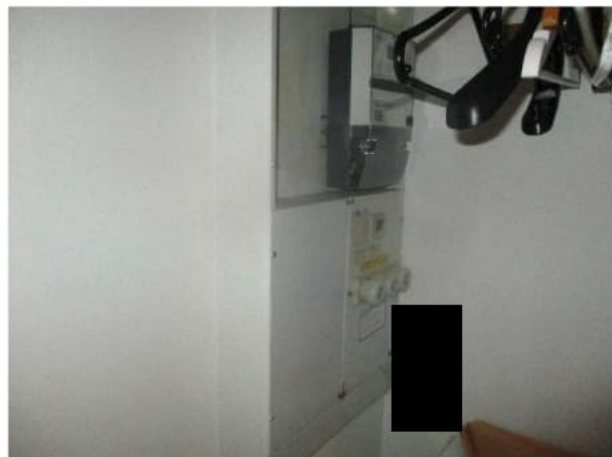
Sähköpääkeskus (pääsulakkeet 3X25 A) ja sähkömittari sijaitsevat eteisessä. Kellarikerroksen käytävässä oli pistorasia, jonka pohja oli rikki, ja se on korjattava välittömästi (käyttöturvallisuus!). Muuten silmämääräisesti tarkasteltuna sähköjärjestelmissä ei havaittu vaurioita tai puutteita niiltä osin kuin pystyttiin havainnoimaan. Sähköjärjestelmiä on uusittu saneerausten yhteydessä, mutta osittain etenkin kellaritiloissa oli havaittavissa vanhempaa sähkötekniikkaa. Sähkötarkastuspöytäkirjaa ei ollut tarkastushetkellä käytettävissä.

Sähköpääkeskus (pääsulakkeet 3X25 A) ja sähkömittari sijaitsevat eteisessä.

Kellarikerroksen käytävän rikkoutuneen pistorasian uusiminen (välittömästi). Normaalit huoltotoimenpiteet.

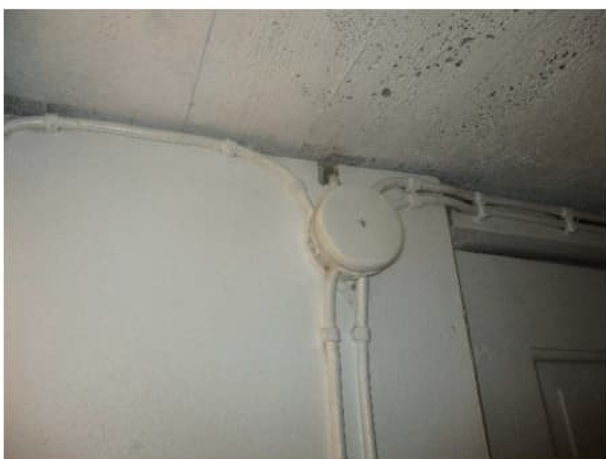
Esimerkkikuva rakennuksen sähköistyksistä.

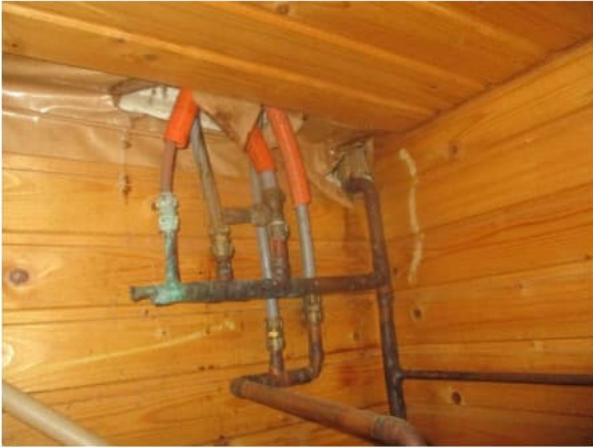
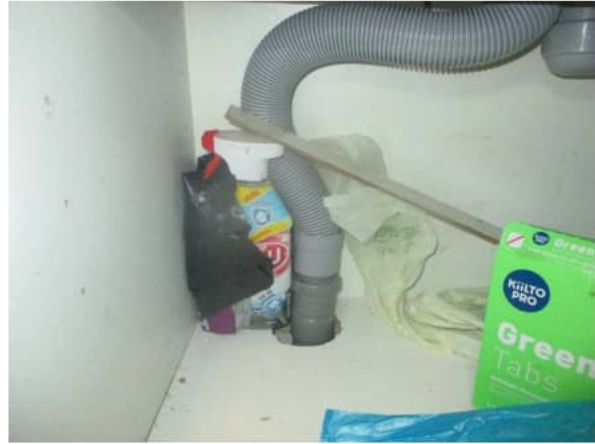
*Rakennuksen tulovesiputki ja vesimittari sijaitsevat kellarikerroksen varastossa ja lämminvesivaraaja pukuhuoneessa / kodinhoituhuoneessa. Vesimittarin kiinnitys on puutteellinen.*

*Käyttövesiputket ovat muovia / kuparia ja viemäriputket muovia.*

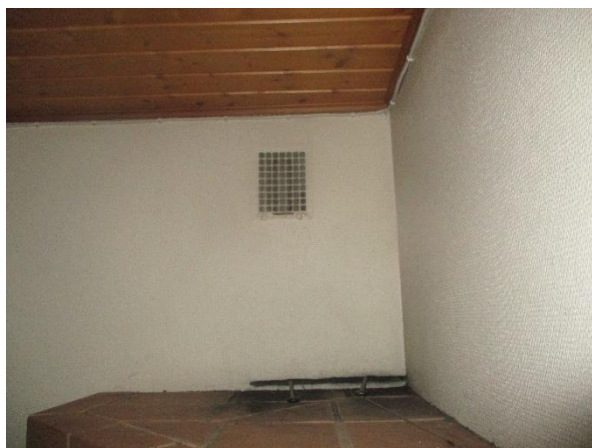
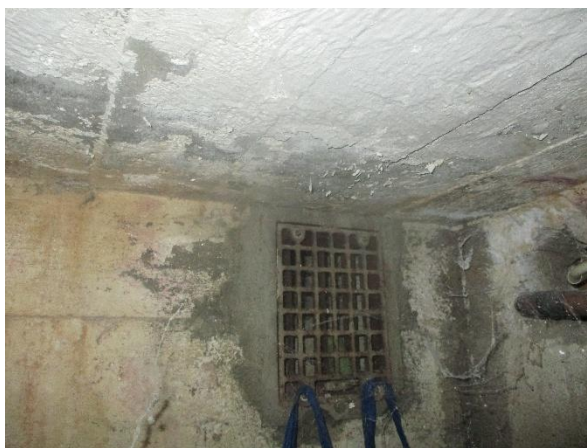
*Rakennuksessa on pääosin painovoimainen ilmanvaihto.*

Liesituulettimen uusiminen ja liesituulettimen poistoputken materiaalin selvittäminen (tarvittaessa putken uusiminen nykymääräysten mukaiseksi). Yleisesti ottaen ilmanvaihtokanavien puhdistus on suositeltavaa tehdä n. 10 vuoden välein).

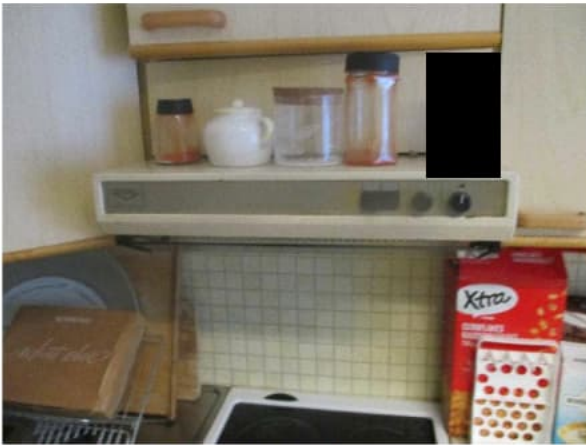
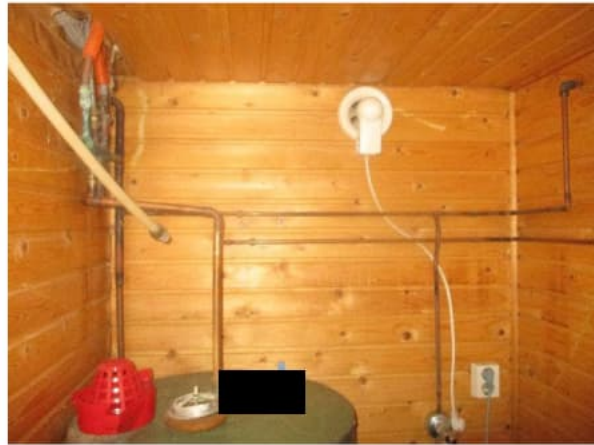
Keittiössä on liesituuletin ja pukuhuoneessa kanavapuhallin.
