# **Kuntoarvioraportti Kotikartano**

Kartanotie 9  
80230 Joensuu

1.7.2020

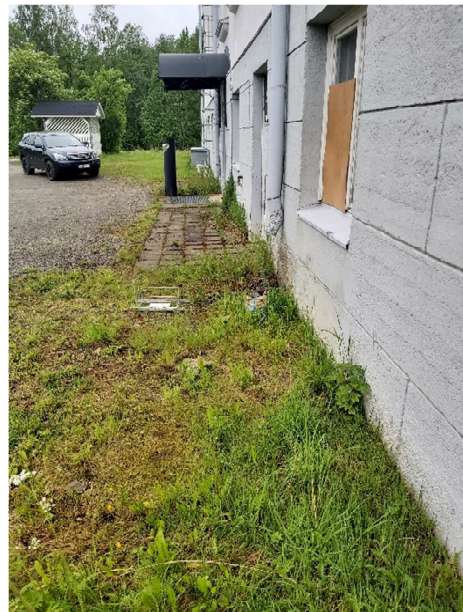
Kuva 8. Takapihan maanpinta on tasainen tai kaataa lievästi rakennukseen päin.

- salaojajärjestelmän rakentaminen erilliseksi sadevesikaivoista.
- syöksytorvien jatkaminen sadevesikaivoihin.
- maanpinnan kallistusten muuttaminen poispäin rakennuksesta rakennuksen etu- ja takaosalla, kaadon tulisi olla 1:20 kolmen metrin matkalla.
- salaojajärjestelmän tarkastus on suositeltavaa tarkastaa noin kahden vuoden välein ja puhdistaa viiden vuoden välein.

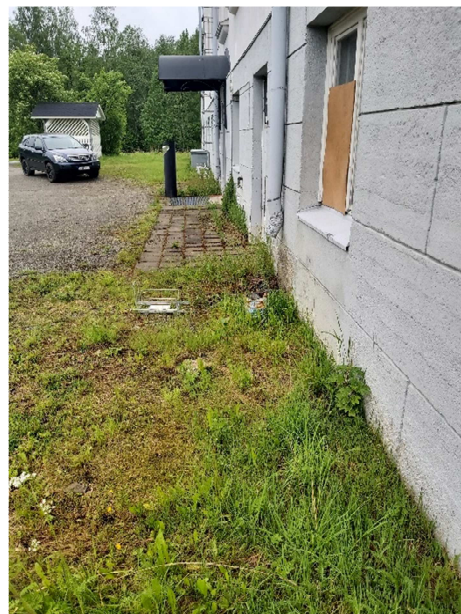
Kuva 17. Takaosalla ja sivuilla rakennuksen vierustalla on luonnollista maanpintaa.

- Perusmuurissa olevien halkeamien injektoiminen. Lisäksi suositellaan patolevyjen asennusta rakennuksen muille sivustoille.
- Perusmuurin ja rapatun julkisivun liittymän pellityksen uusiminen. Julkisivussa olevien rapautumien paikkaaminen.
- Silmämääräinen tarkastaminen viiden vuoden välein. Sokkelipinnoitteen uusiminen noin 20 vuoden välein.

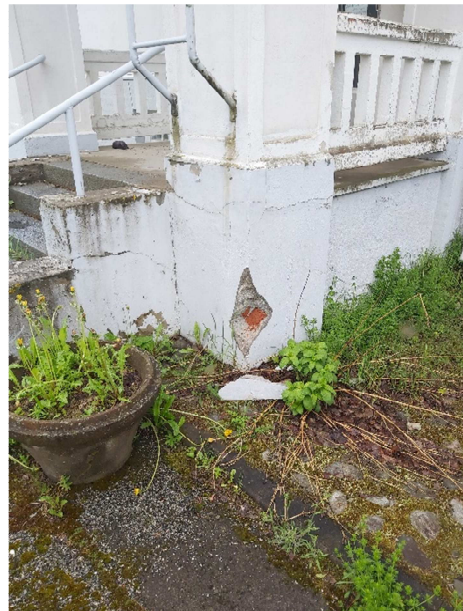
Kuva 43. Parvekkeen pilareissa rapautumaa.

- parvekkeiden pinnoittaminen
- betonirappusten uusiminen/pinnoittaminen. Ennen korjausta tulee varmistua betonirakenteiden kunnosta kuntotutkimusmenetelmin.
- parvekkeiden syöksytorvien / veden ohjauksen uusiminen

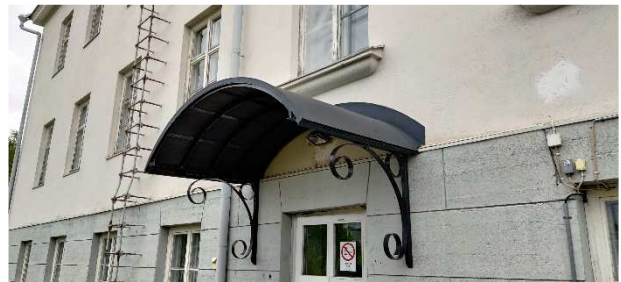
Kuva 47. Takapiha metallinen lipa ulko-oven päällä

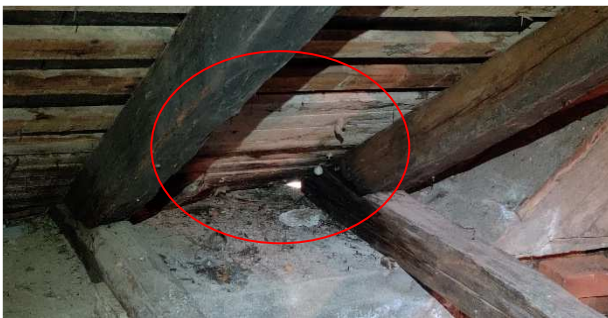
Kuva 56. Vesikatossa on muutamia paikallisia vuoto-kohtia.

- Vesikaton paikkaaminen vuotavilta alueilta.
- Yläpohjarakenteen selvittäminen rakennetutkimuksilla.

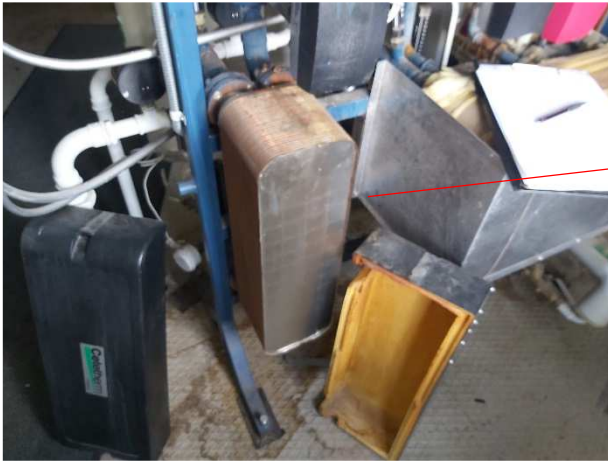
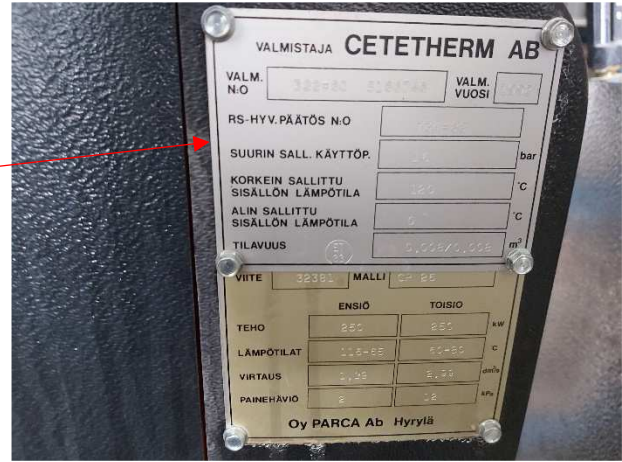
Kuva 84. Ilmanvaihdon lämmönsiirrin on vuodelta 1992.

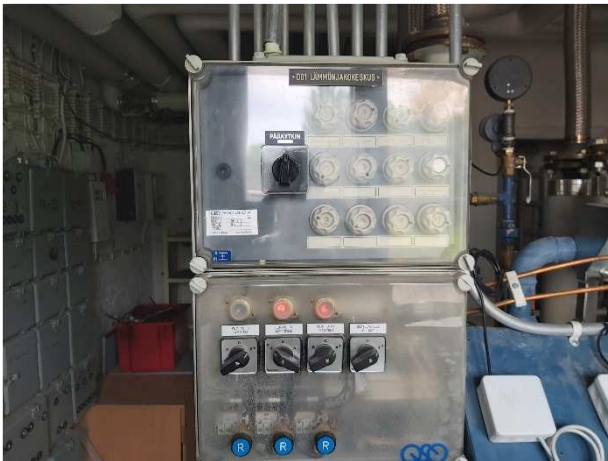
Lämmitysverkostojen säätökeskus sijaitsee lämmönjakohuoneessa. Keskus on ~90-luvun loppupuolelta. Lämmitysverkostojen toimimoottorit ovat ~2000 luvulta.

Kuva 96. Lämmitysverkostojen säätökeskus.

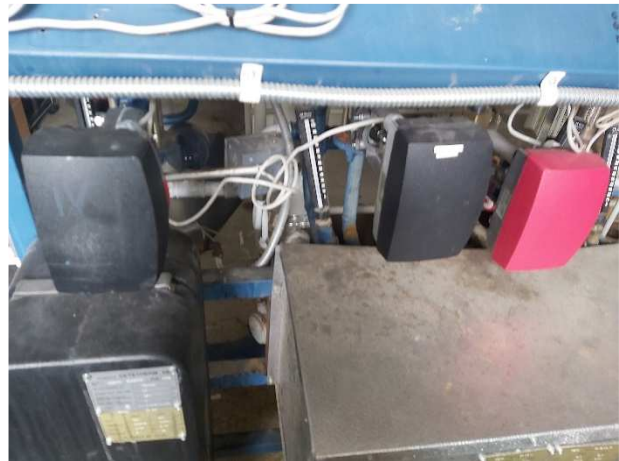
Kuva 97. Lämmitysverkostojen moottoriventtiilit.

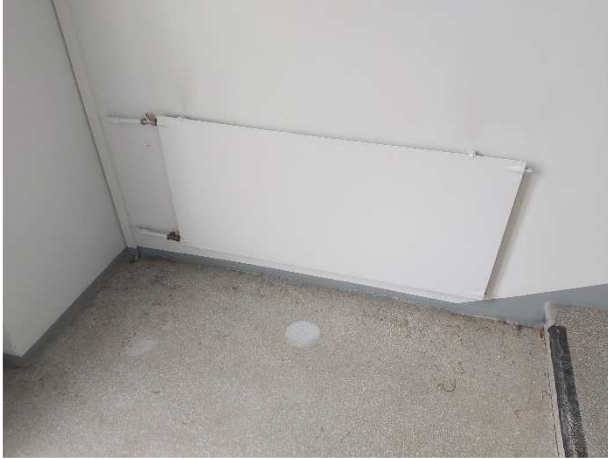
Kuva 102. Osassa pattereissa ei ole termostaattiventtiilejä.

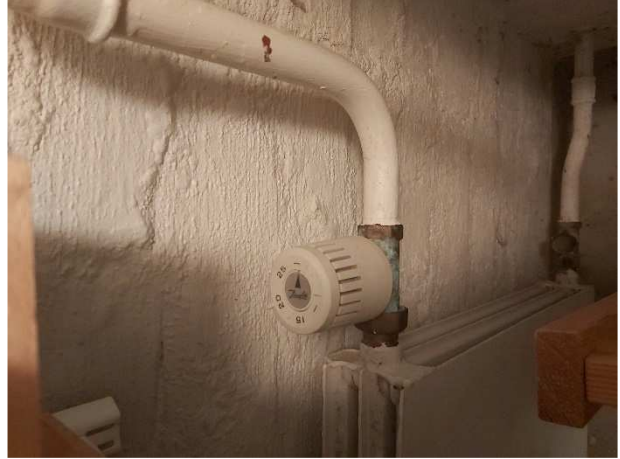
Kuva 103. Osassa termostaattiventtiileissä on havaittavissa hapettumaa.

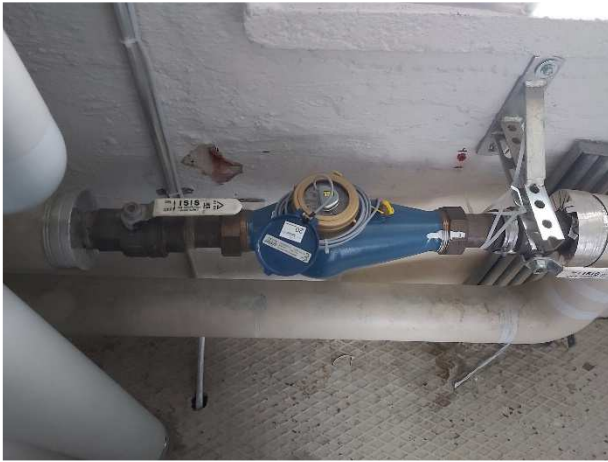
Kuva 104. Päävesimittari on vuodelta 2015.

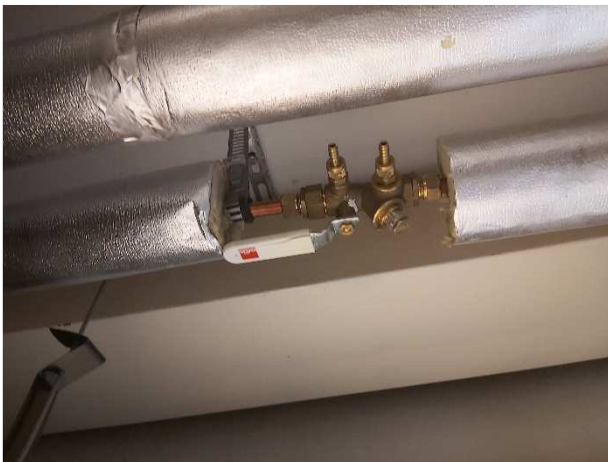
Kuva 108. Käyttöveden linjasäätöventtiili.

- käyttöveden linjasäätöventtiilit uusitaan jakson loppupuolella.

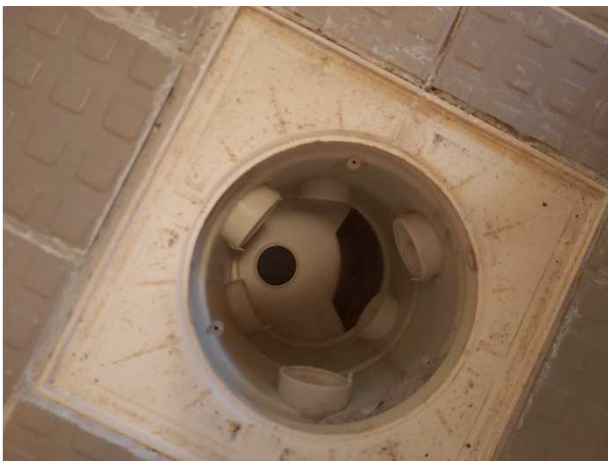
Kuva 120. Lattiakaivot on kuivuneet.

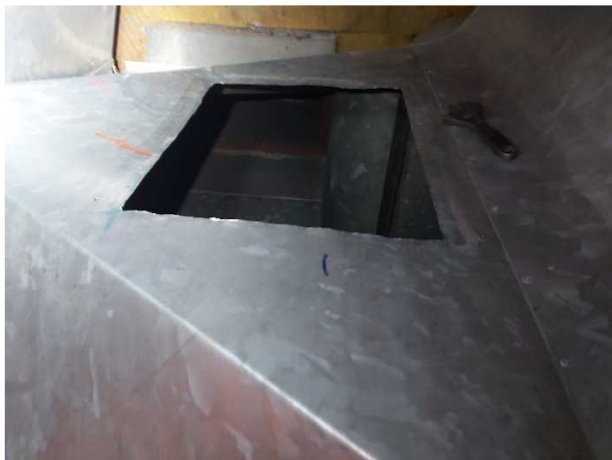
Kuva 136. Poistoilmakammion tarkastusluukku.

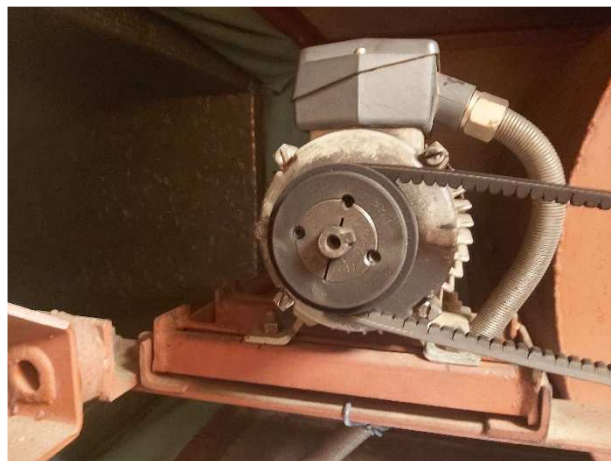
Kuva 139. Moottorin voimansiirto on hihnalla. Hihna oli tarkastushetkellä löysällä.

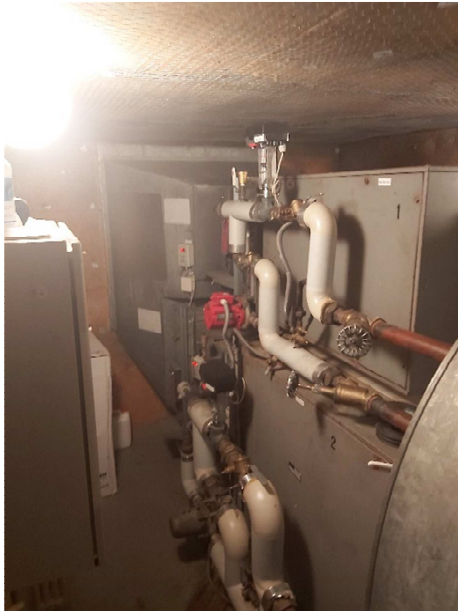
Kuva 142. Yleiskuva ilmanvaihtokonehuoneesta.

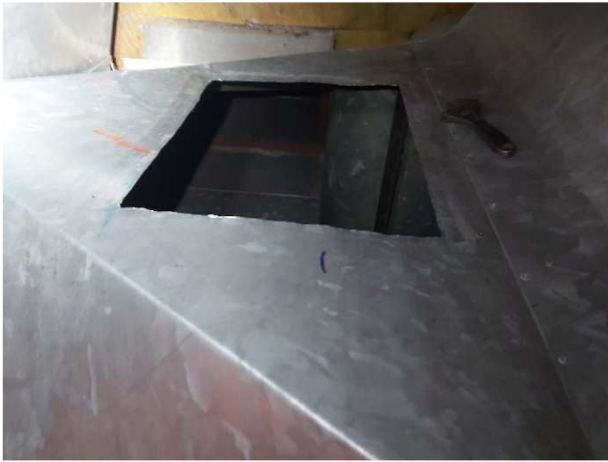
Kuva 154. Poistoilmakammion tarkastusluukku.

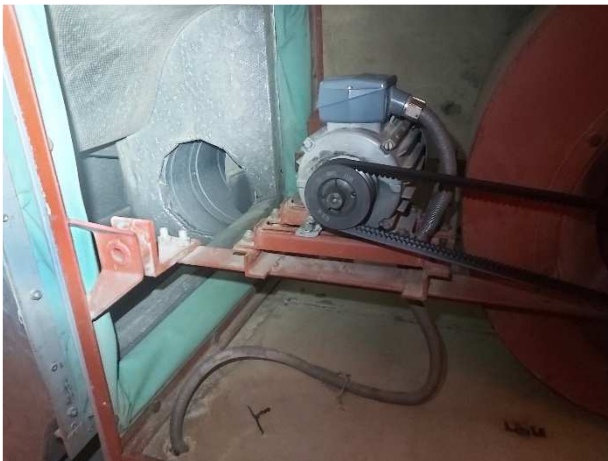
Kuva 156. Puhallinkammio. Kuvassa moottori ja sen voimansiirtohihnat.

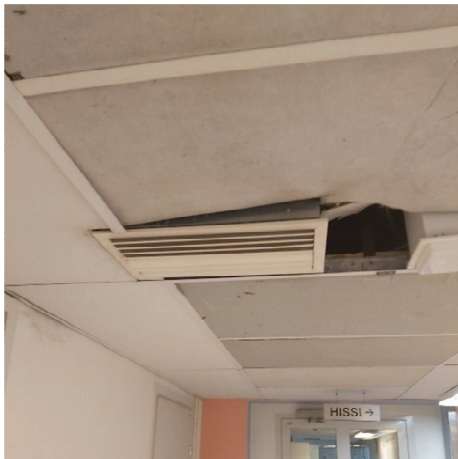
Kuva 164. Käytävän tuloilmasäleikkö.

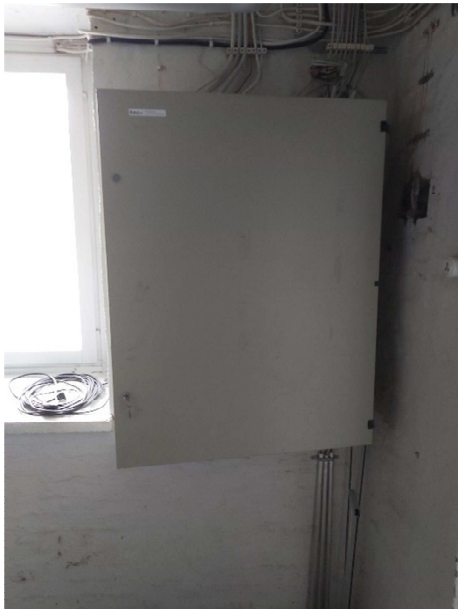
Kuva 166. Lämmönjakohuoneen VAK-keskus.

- alakeskusten uusiminen seuraavan peruskorjauksen yhteydessä
- säätökeskuksen uusiminen seuraavan peruskorjauksen yhteydessä

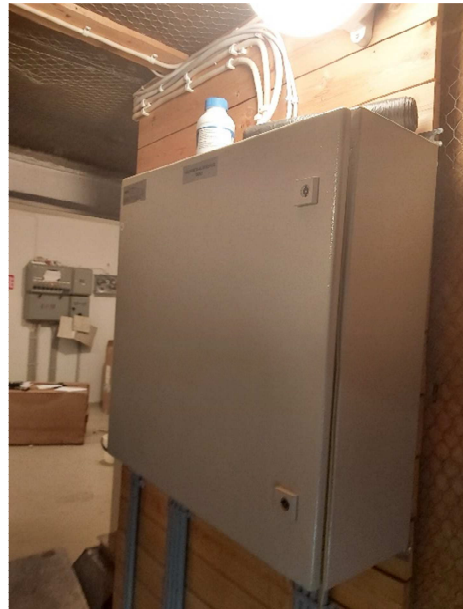
Kuva 167. Ilmanvaihtokonehuoneen VAK-keskus.

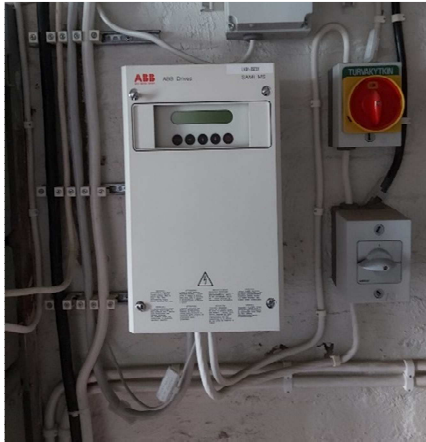
Kuva 168. Lämmönjakuhuoneen taajuusmuuttaja.

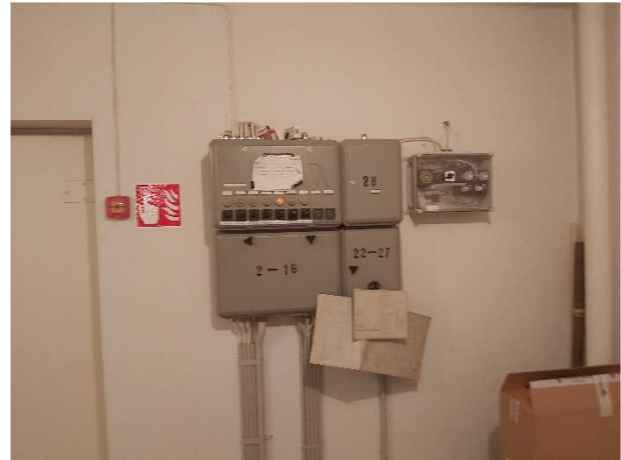
Kuva 169. Ilmanvaihtokoneiden ohjauskeskus.

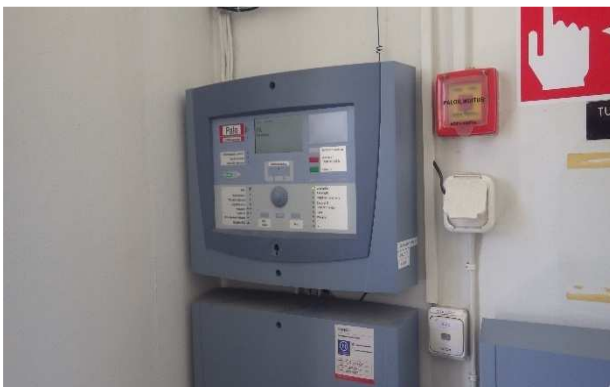
Kuva 170. Paloilmoitinjärjestelmä on vuodelta 2012.
