# Kuntoarvioraportti

Asumisen tukipiste  
Antinkuja 4  
80260 Joensuu

Tarkastuspäivä  
25/02/2025

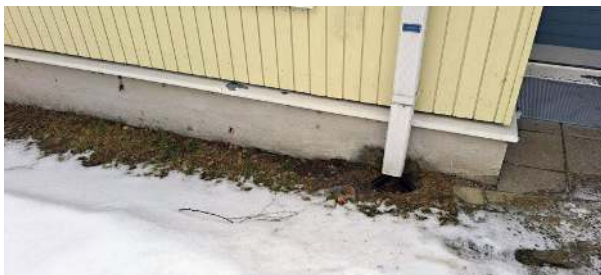
1. Vesikaton sadevesien ohjaus etupihalla.

- Maanpintojen kallistuksia korjataan tarvittavilta osin vierustoilla.
- Vierustojen sorastus tarvittavilta osin.
- Sadevesijärjestelmän uusiminen.

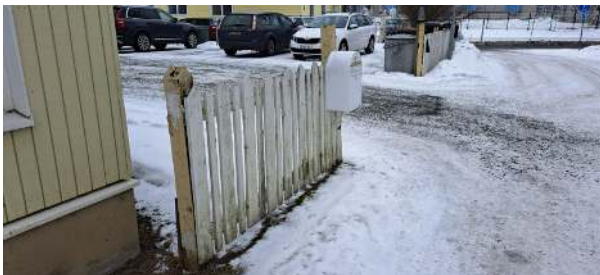
2. Puuaitaa

- Aluevarusteiden huolto 1 – 2 kertaa jakson aikana – lähinnä puu- ja metallipintojen huoltoa
- Puuaitojen huoltomaalaus ja tarvittaessa laudoituksien osittainen uusiminen.
- Suositellaan erillisen jätekatoksen rakentamista erillisen suunnitelman mukaisesti.

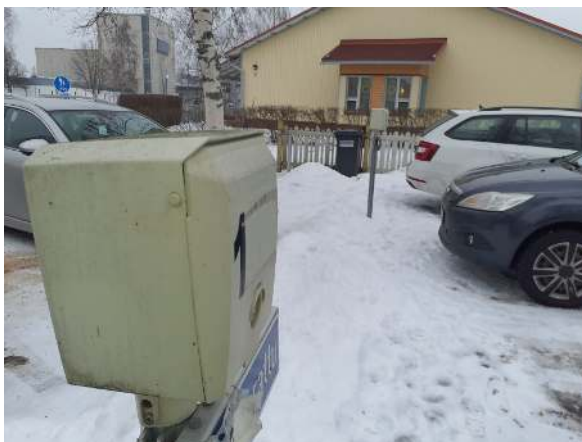
49. Autolämmityspistorasia.

- Autolämmityspistorasioiden uusiminen.
- Sähköautojen latauspaikkojen tarvekartoitus.

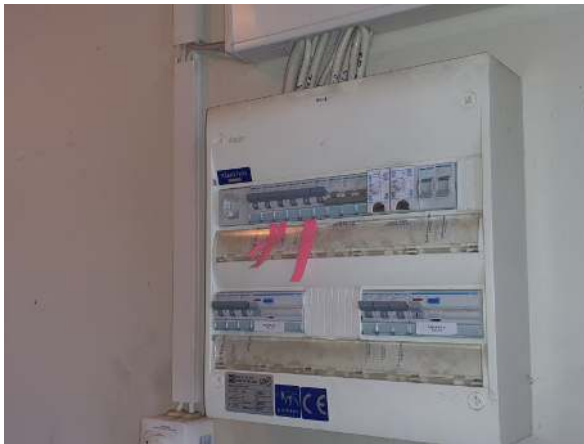
59. Sähkökeskus. RK4

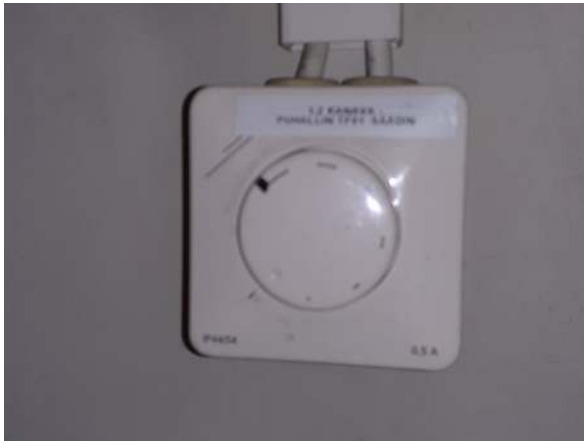
62. Sähkökalusteita.

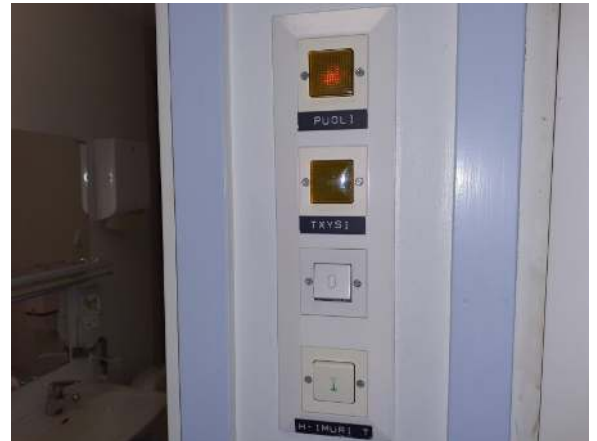
63. Sähkökalusteita.

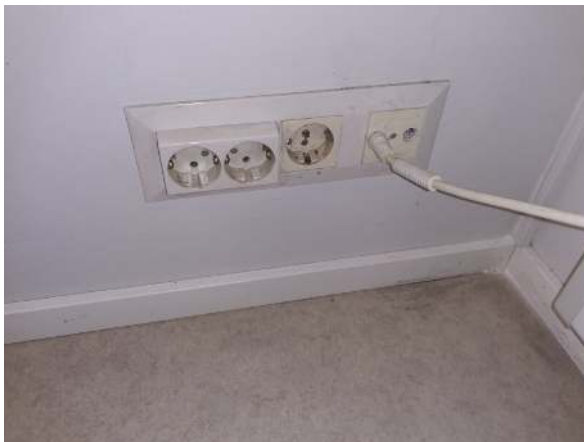
64. Sähkökalusteita.

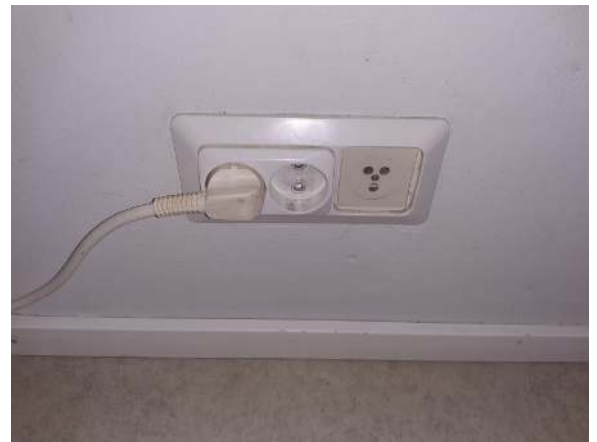
65. Sähkökalusteita.

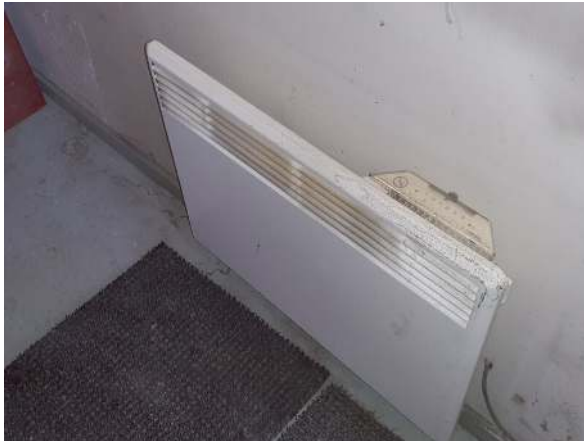
82. Sähköpatteri.

- Sähköpattereiden uusiminen.

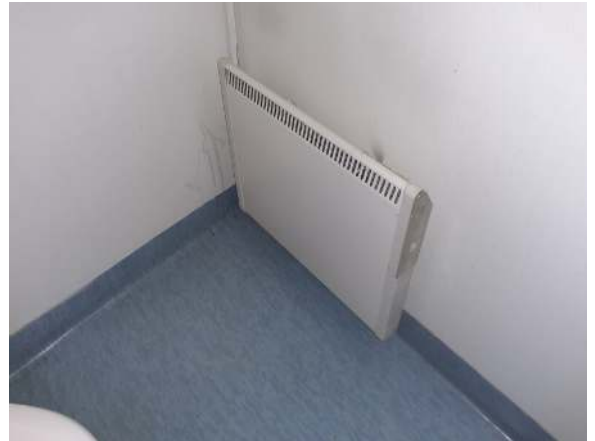
83. Sähköpatteri.

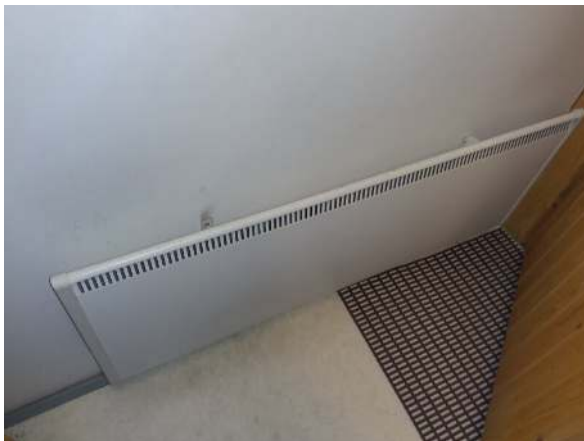
84. Sähköpatteri.

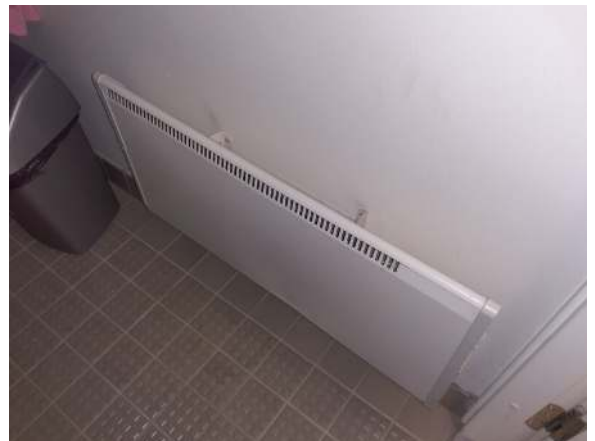
85. Sähköpatteri.

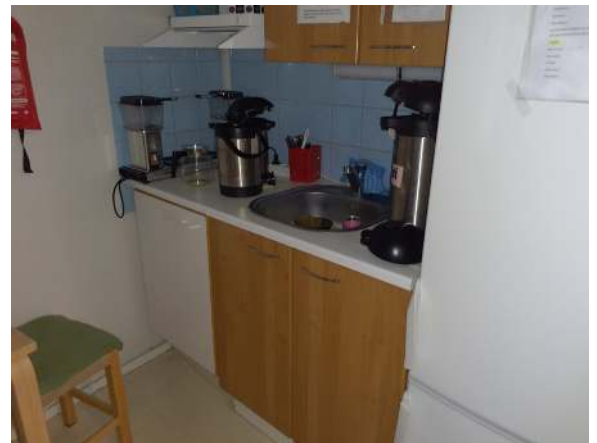
87. Keittiö.

- Keittiön liesien ja kylmälaitteiden uusiminen tarpeen mukaan.

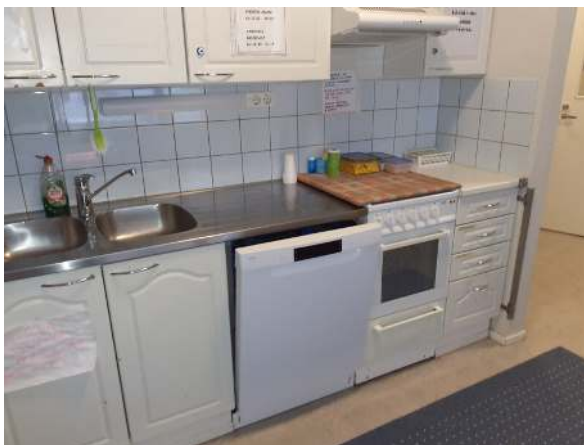
88. Keittiö.

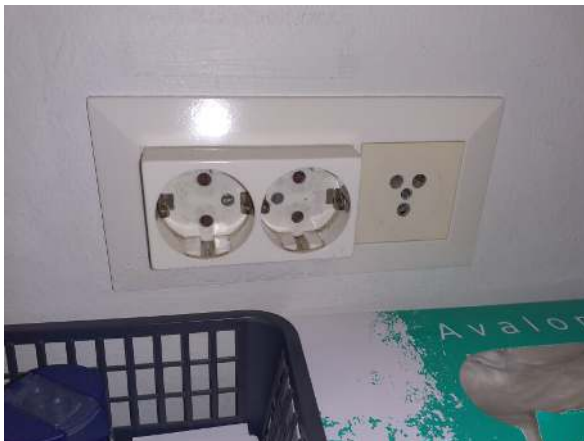
91. Perinteinen puhelinpiste.

- Yleiskaapelointijärjestelmän toteutus.

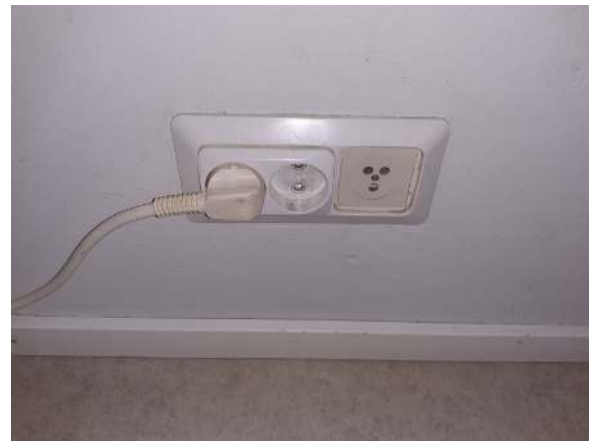
92. Perinteinen puhelinpiste.

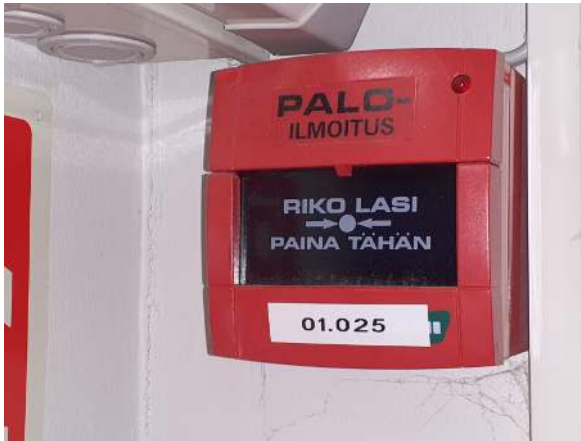
108. Paloilmoituspainike.

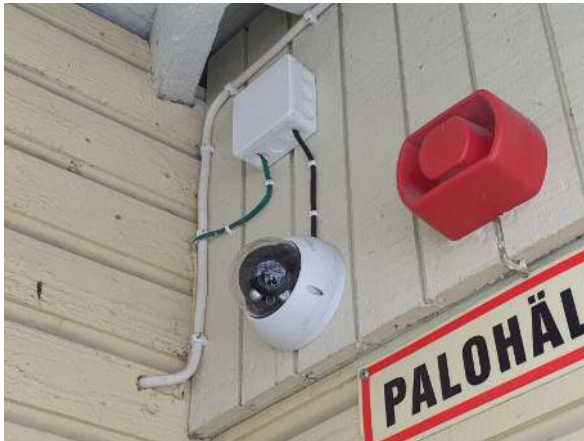
109. Valvontakamera.

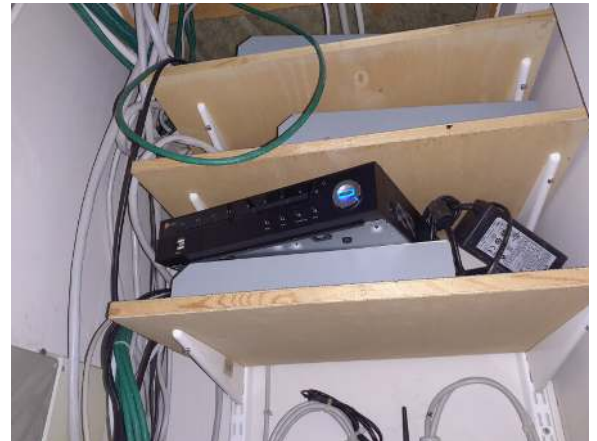
110. Valvontakamera. Tallennin.

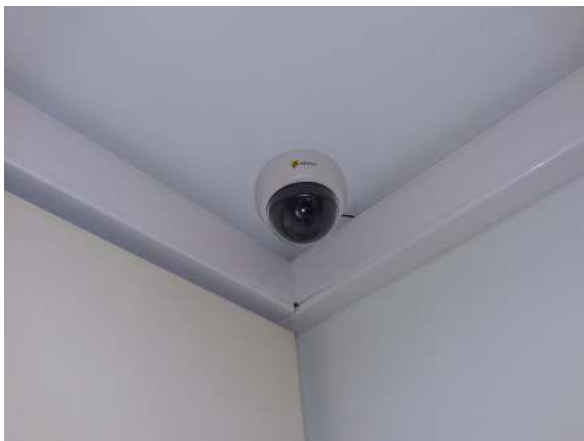
111. Valvontakamera.

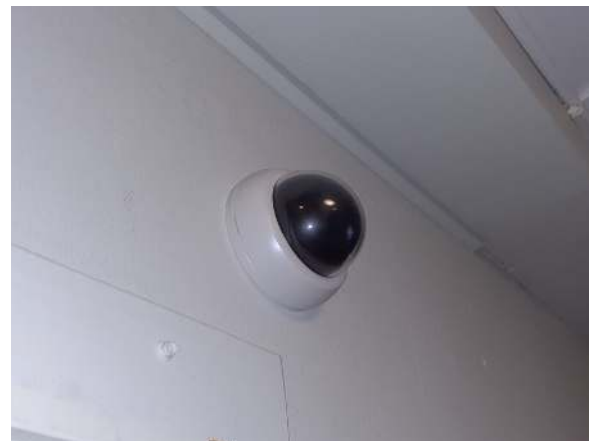
112. Valvontakamera.

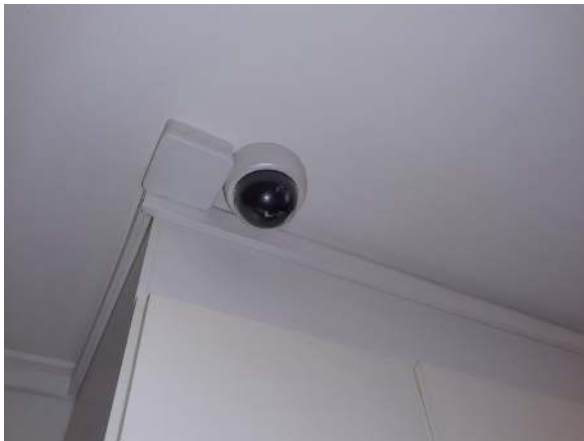
113. Valvontakamera.

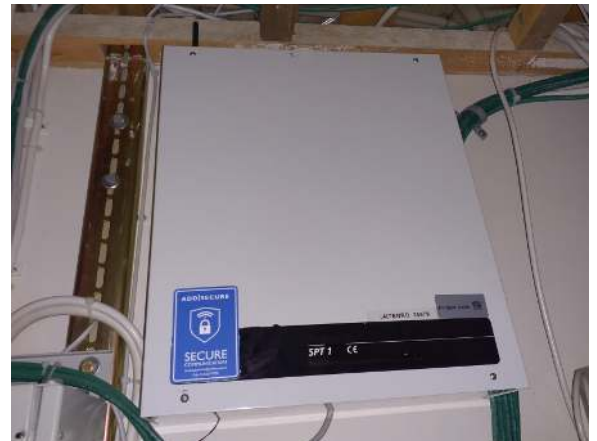
Rikosilmoitusjärjestelmä on kunnossa eikä sen uusimiselle arvioida olevan tarvetta kuluvan PTS-jakson aikana.

114. Rikosilmoitusjärjestelmää.

- Ei toimenpiteitä.
