# Kuntoarvio RS<sup>15</sup>

Rakennustekniikka, LVI- ja sähköjärjestelmät

Muuntamontie 5, 80100 Joensuu

Tarkastuspäivä 15.2.2024 | Raportointipäivä 29.2.2024

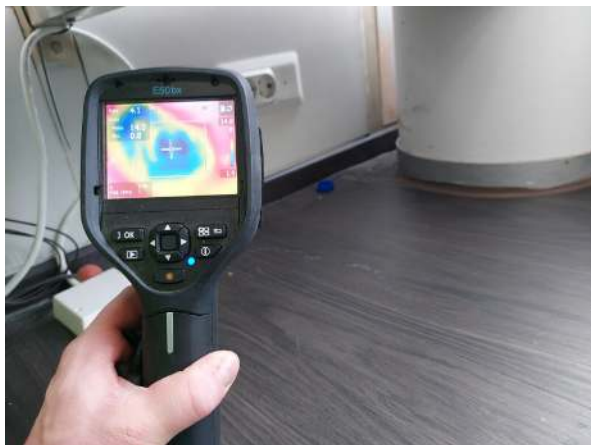
1. Lämpökamerahavainnointi

Kevyt lämpökamerahavainnointi tehtiin pistokokeenomaisesti tarkastetussa kiinteistössä. Lämpökamerahavainnointi ei korvaa RT-kortin mukaista lämpökamerakuvausta, eikä täytä sen vaatimuksia. Kevyessä lämpökamerahavainnoinnissa havaittiin mahdollisia puutteita lounasravintolassa ikkunoiden alapuolella olevassa seinärakenteessa. Suositetaan harkitsemaan tarkempaa ohjeistuksen mukaista lämpökamerakuvausta.

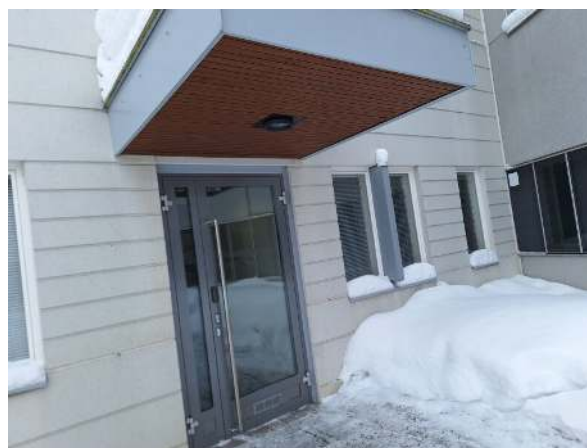
11. Laajennusosan katosrakenteissa ei havaittu huomautettavaa

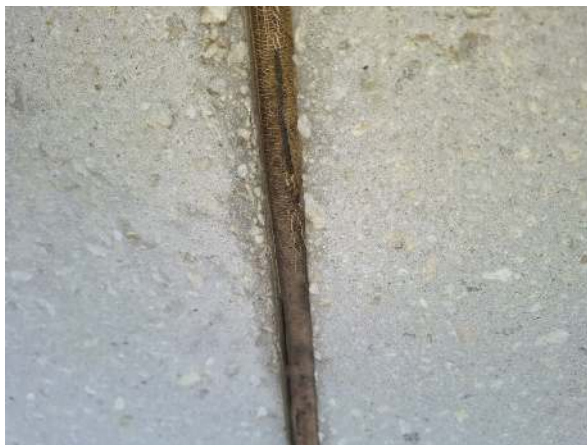
16. Alkuperäisellä osalla elastisissa saumoissa halkeilua

- Perusmuurin ja julkisivuelementin liittymän toteutustavan ja kosteusteknisen kunnon selvittämistä erillisellä kuntotutkimuksella.
- Alkuperäisen osan julkisivuelementtien liikuntasaumojen uusiminen. (Huomioitu PTS-taulukossa kohdassa *Ulkoseinät*)
- Laajennusosan julkisivuelementtien liikuntasauoman paikkakorjaus.

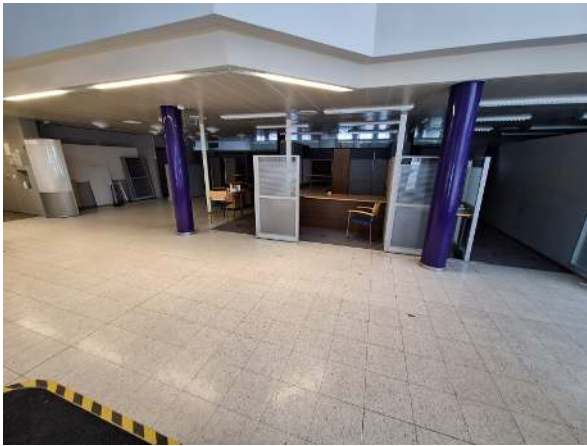
55. Yleiskuva aulatilasta.

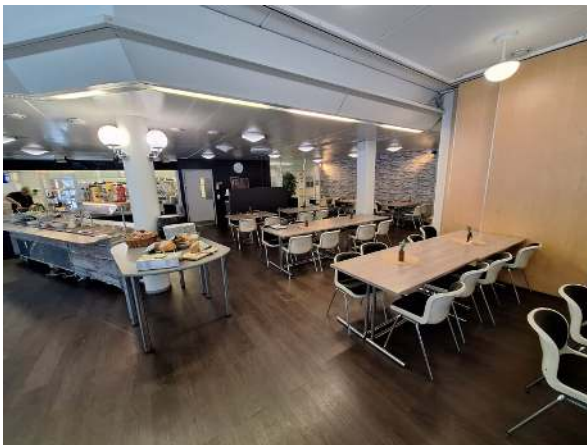
57. Lounasravintolan tila.

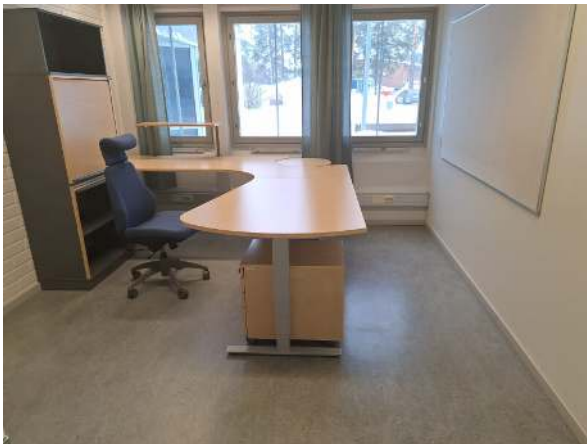
59. Yleiskuva alkuperäisen osan toimistohuoneesta.

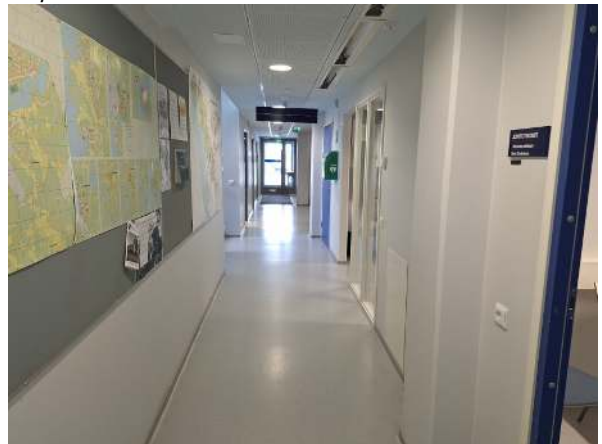
60. Laajennusosan käytävä.

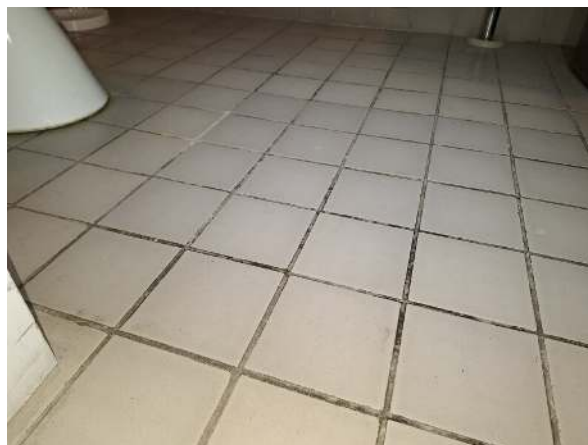
65. WC-tiloissa laattasamoissa likaantumista.

- Varaudutaan alkuperäisten märkätilojen korjaustarpeeseen jakson aikana (alkuperäinen osa)

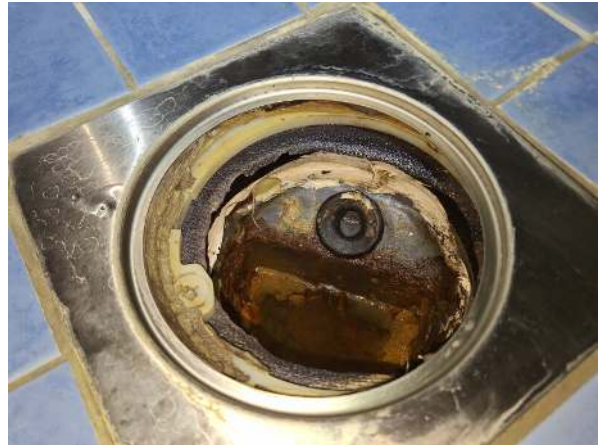
71. Pesuhuoneen lattiakaivossa tehtiin havainto nykyaikaisesta vesieristeestä.

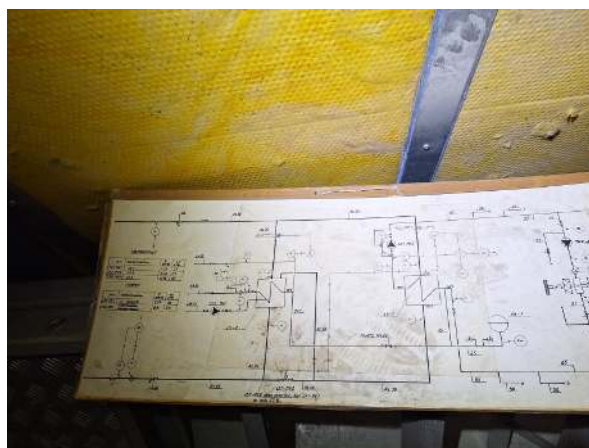
77. Alkuperäisen osan lämmöntuotannon toimintakaavio.

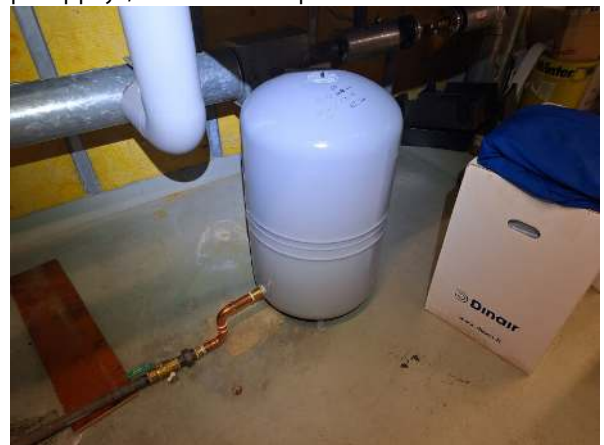
85. Alkuperäisen osan toimilaitteita, kuten paistunta-astioita, on uusittu tarpeen mukaan.

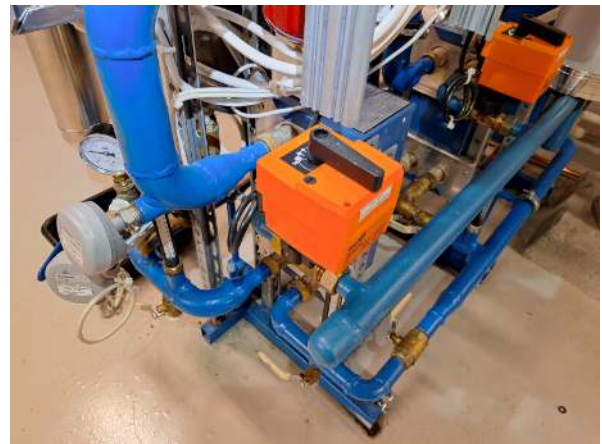
93. Moottoriventtiili ovat rakennusvuodelta.

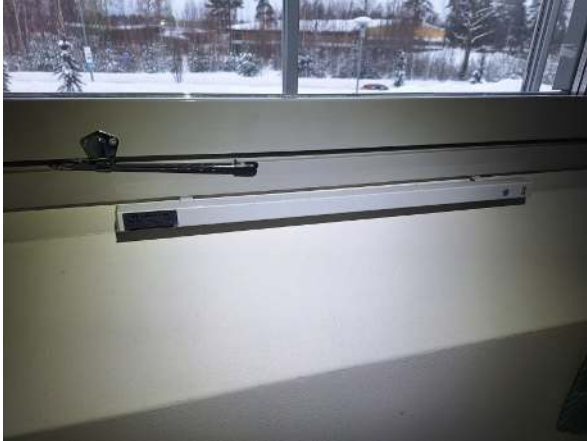
94. Alkuperäisellä osalla on lämmitystangot.

- Huonesäätimien uusiminen tarpeen mukaan (huoltotoimenpide, ei sisälly PTS taulukkoon).
- Alkuperäisen osan lämmitystavan mahdollinen muuttaminen seuraavan peruskorjauksen yhteydessä. Ei sis. PTS-taulukkoon.

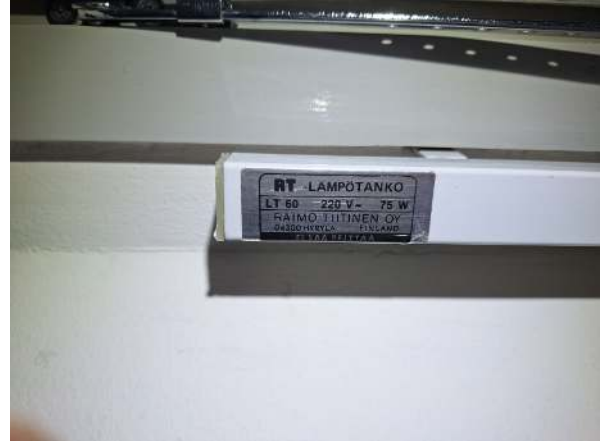
95. Alkuperäisellä osalla on lämmitystangot.

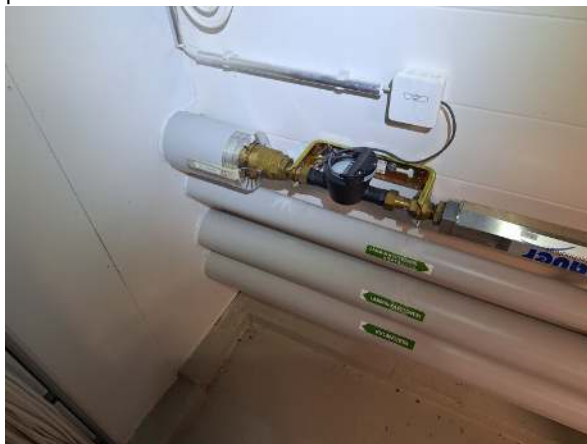
106. Laajennusosan päävesimittari.

- Ei toimenpiteitä.

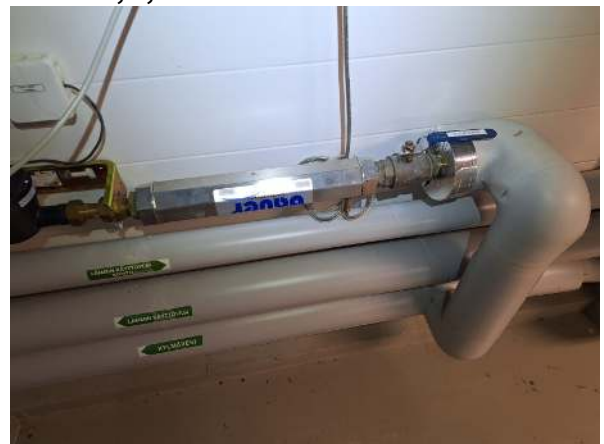
107. Laajennusosalla oleva veden suodatusjärjestelmä.

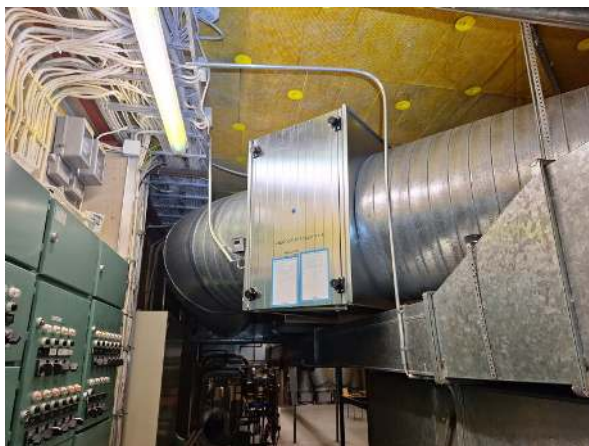
132. Ilmanvaihtokoneessa TK1 käytetään kiertoilmaa.

- Alkuperäisen osan ilmanvaihtojärjestelmän uusiminen seuraavan peruskorjauksen yhteydessä.

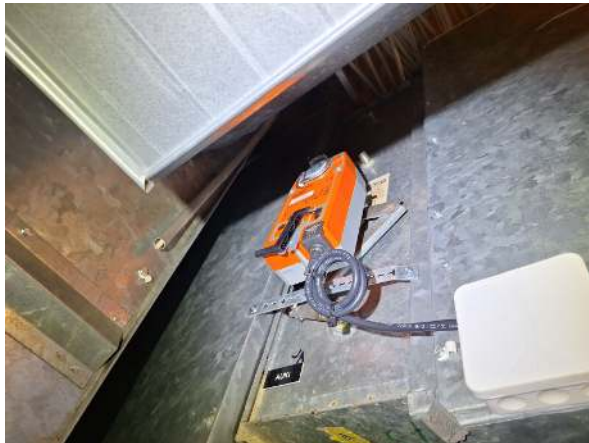
134. Yleiskuva moottoripelistä.

- Säätolaitteet uusiutuvat alkuperäisellä rakennusosalla ilmanvaihtojärjestelmien uusimisen yhteydessä (kustannukset huomioutu iv-koneiden kohdalla).

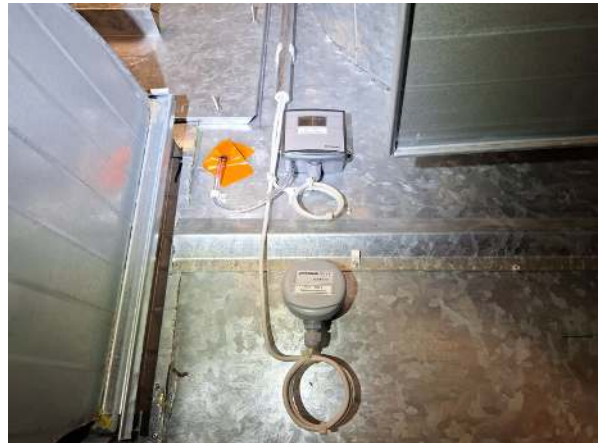
135. Paine-ero- ja lämpötilamittareita.

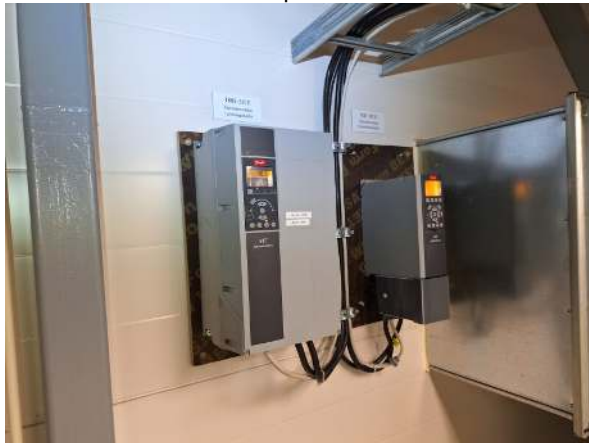
136. Ilmanvaihtokoneen taajuusmuuttajia.

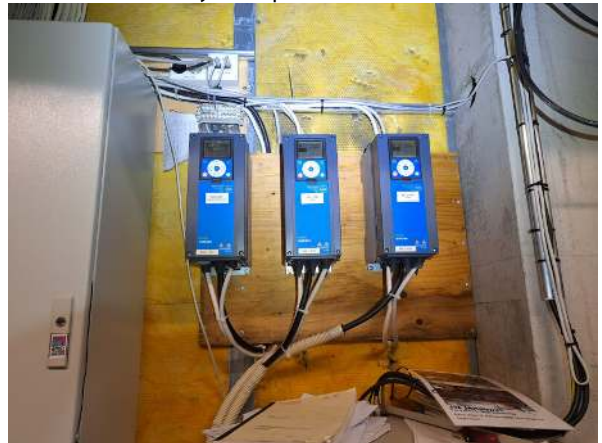
137. Ilmanvaihtokoneen taajuusmuuttajia.

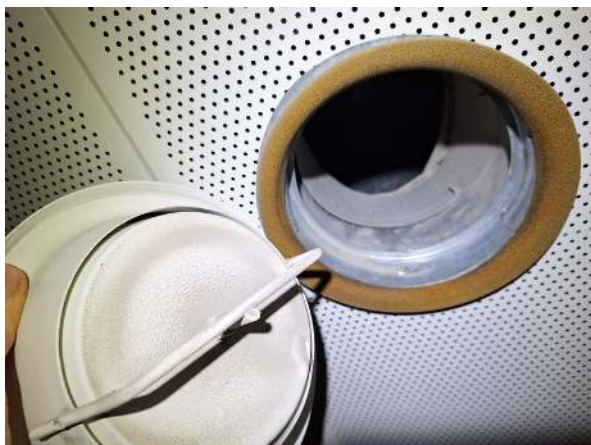
142. Poistoilman kartioventtiili.

- Päätelaitteet puhdistetaan nuohouksen yhteydessä.
- Alkuperäisen osan päätelaitteet uusiutuvat järjestelmän uusimisen myötä (kustannukset huomioutu iv-koneiden kohdalla).

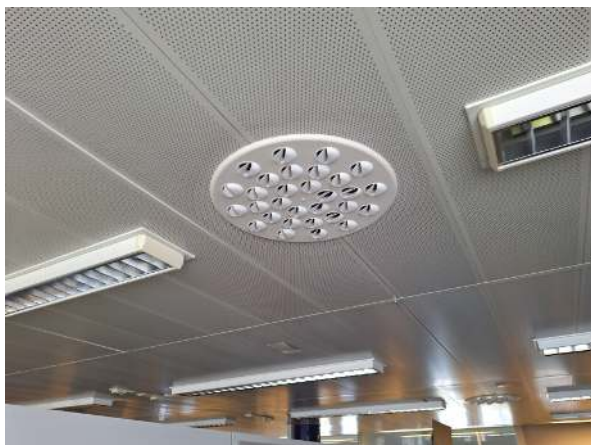
144. Tuloilman kattohajottaja.

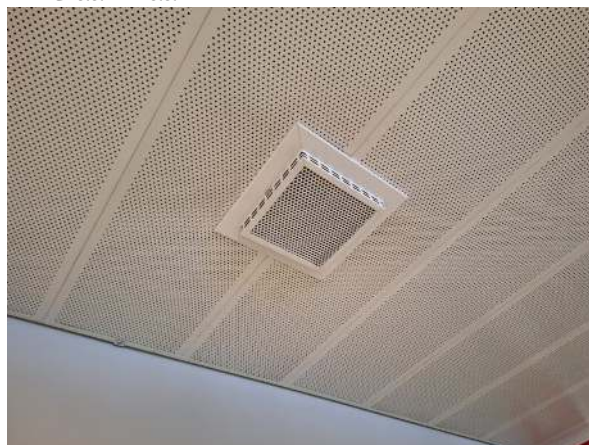
145. Tuloilman kattohajottaja.

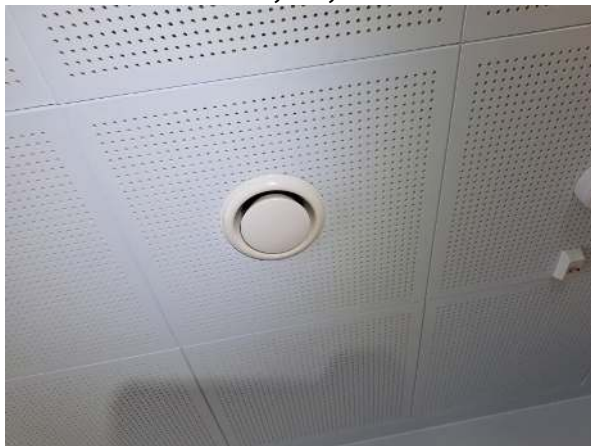
146. Poistoilman kartioventtiili.

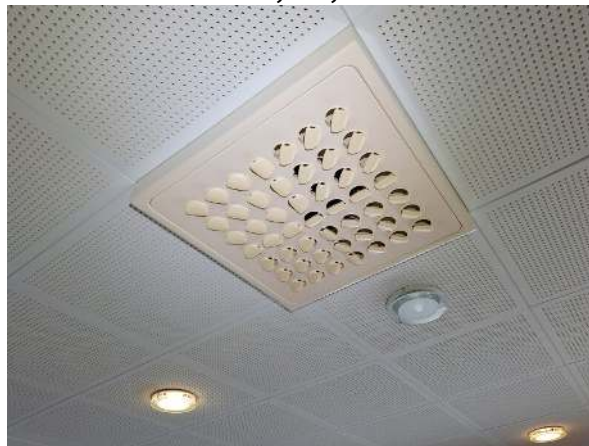
147. Tuloilman kattohajottaja.

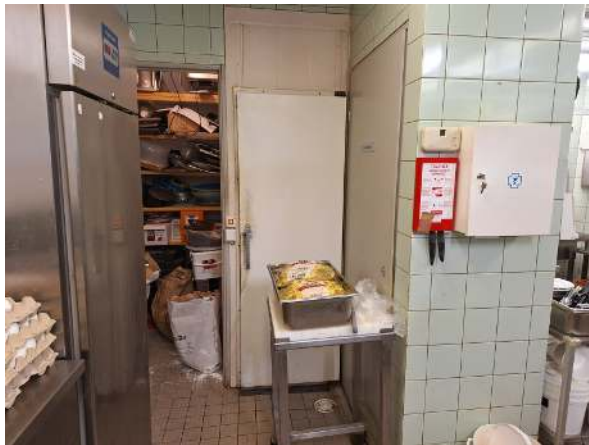
150. Keittiössä oleva kylmiö.

152. Keittiössä oleva kylmiö.

- Kylmiöiden laitteiden uusimiseen varaudutaan.

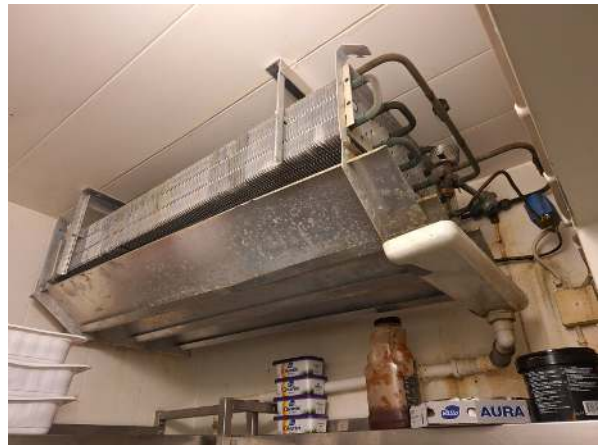
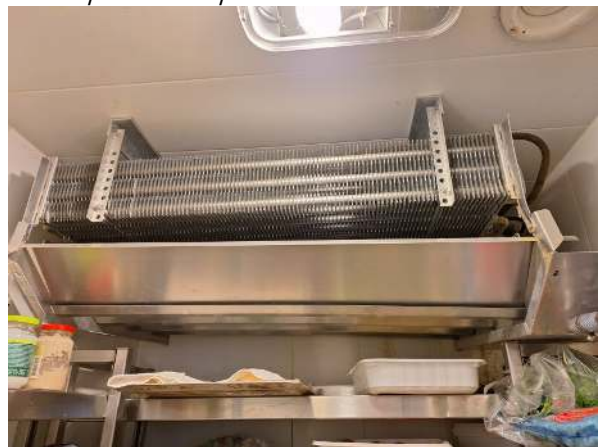
151. Kylmiön sisäyksikkö.

153. Kylmiön sisäyksikkö.

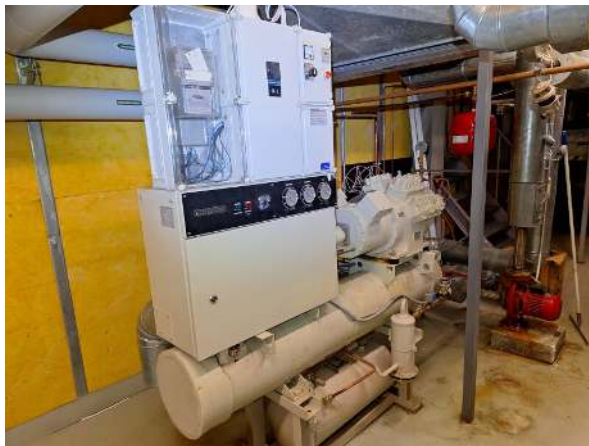
154. Alkuperäisen osan vedenjäähdytyslaitteisto.

- Alkuperäisen osan vedenjäähdytyslaitteiston uusimiseen varaudutaan seuraavan peruskorjauksen yhteydessä.

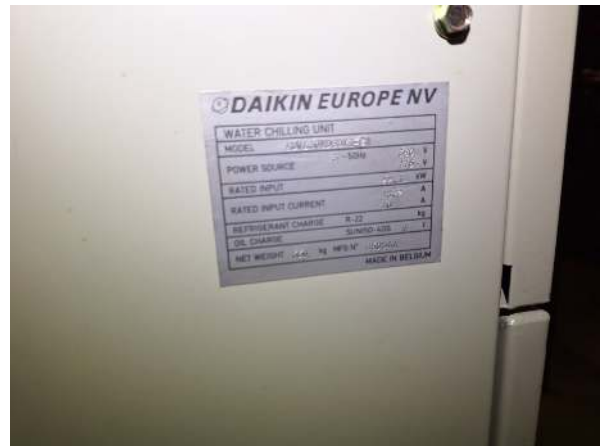
155. Alkuperäisen osan jäähdytyslaitteiston tyyppikilpi.

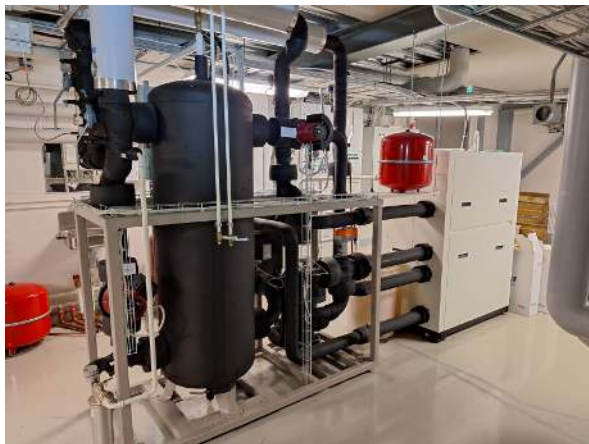
156. Laajennusosan vedenjäähdytyslaitteisto.

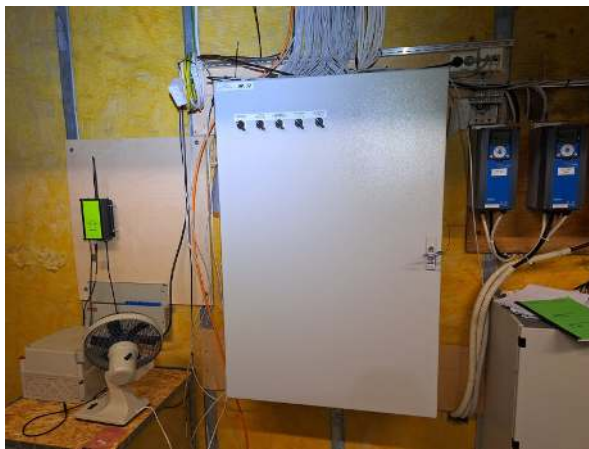
158. Alkuperäisen osan VAK-keskus.

- Rakennusautomaatiota uusitaan tarpeen mukaan iv-järjestelmien uusimisen yhteydessä.

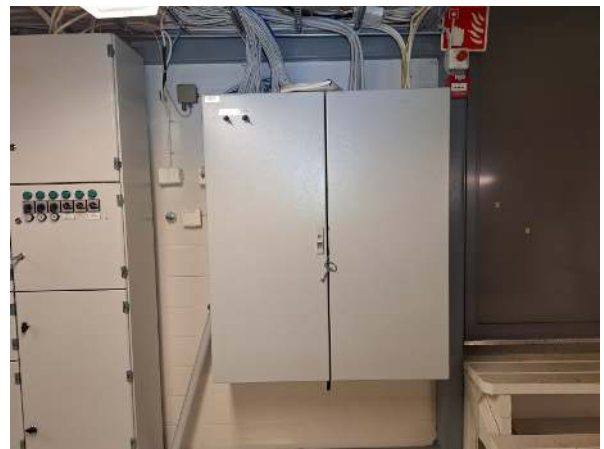
159. Laajennus osan VAK-keskus.

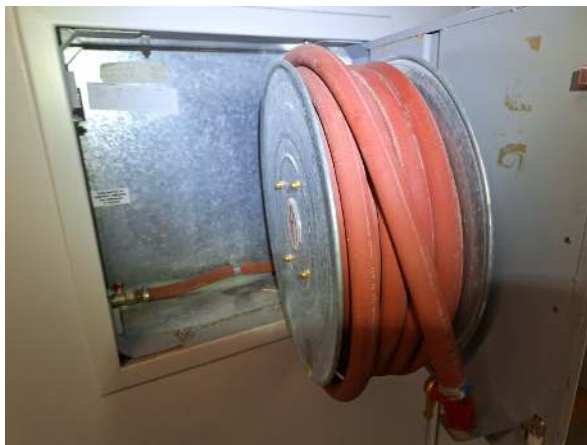
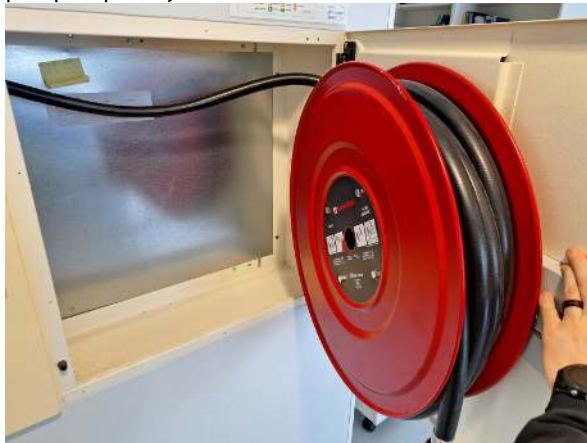
160. Kiinteistössä on alkusammutuskalusteina pikapaloposteja.

162. Kiinteistössä on alkusammutuskalusteina pikapaloposteja.

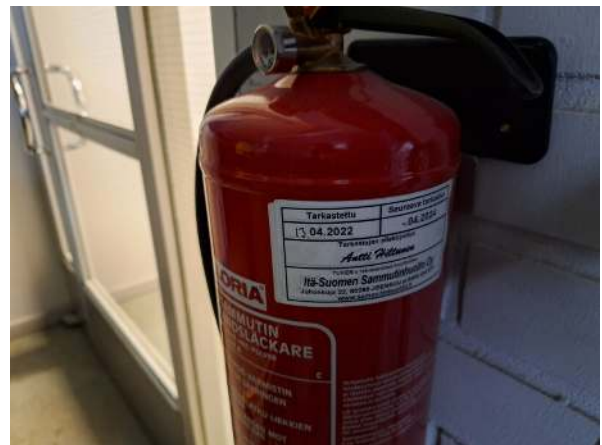
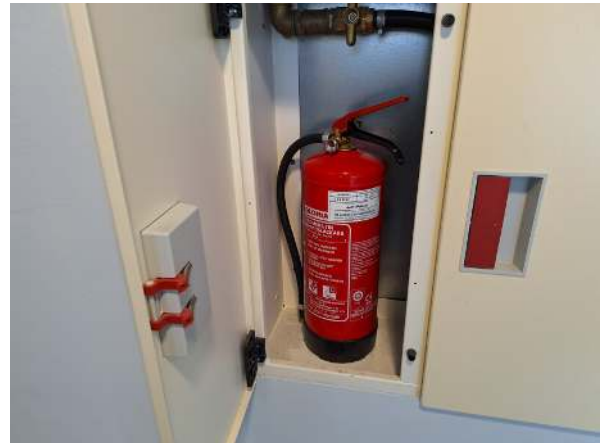
161. Kiinteistössä on alkusammutuskalusteina käsisammuttimia.

163. Kiinteistössä on alkusammutuskalusteina käsisammuttimia.

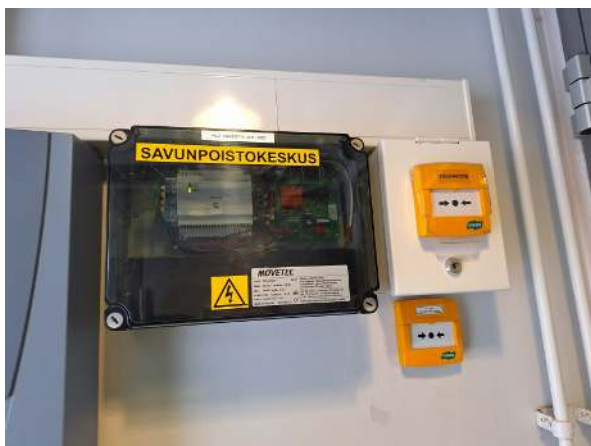
164. Savunpoistojärjestelmän kunto

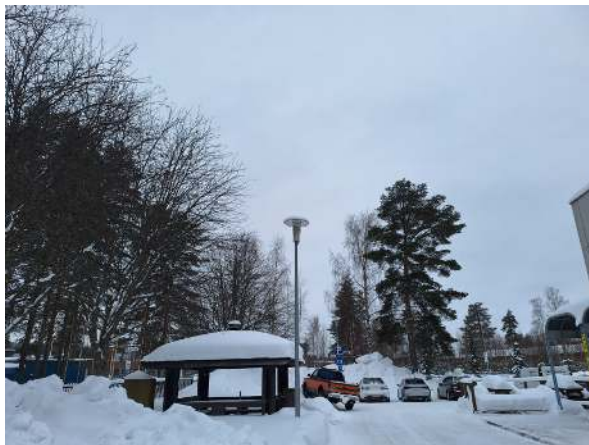
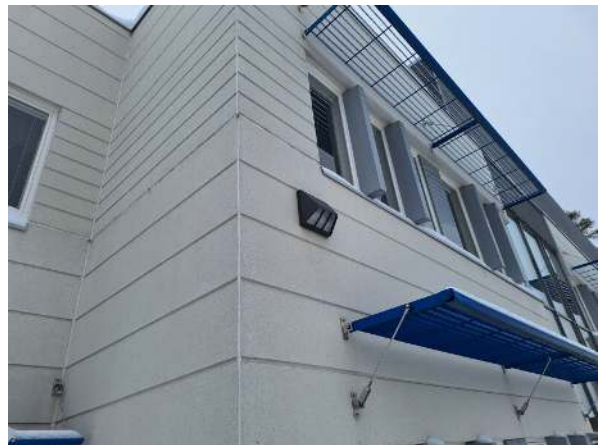
165. Aluevalaistusta.

166. Aluevalaistusta.

- Aluevalaistuksen uusiminen vanhimmilta osin.

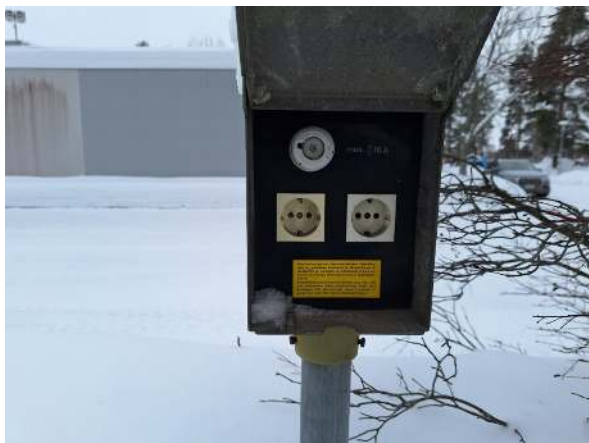
Vanhemmille autolämmituspistorasioille on suora syöttö. Uudemmat autolämmituspistorasiat on varustettu omilla kellokytkimillä.

Autolämmituspistorasioiden uusimiseen tulee varautua ikääntymisestä johtuen.

167. Vanhemmissa autolämmituspistorasioissa on suora syöttö.

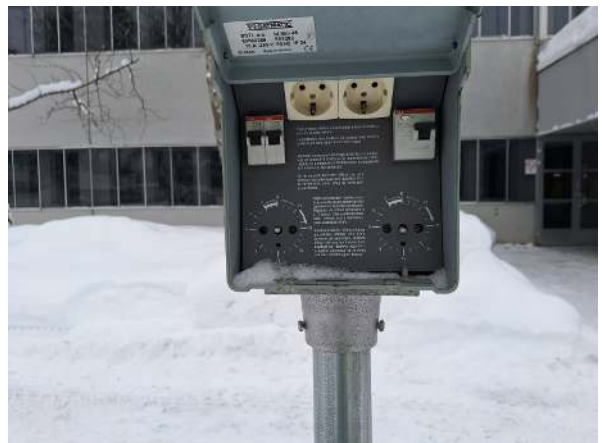
168. Uudemmissa autolämmituspistorasioissa on omat kellonsa.

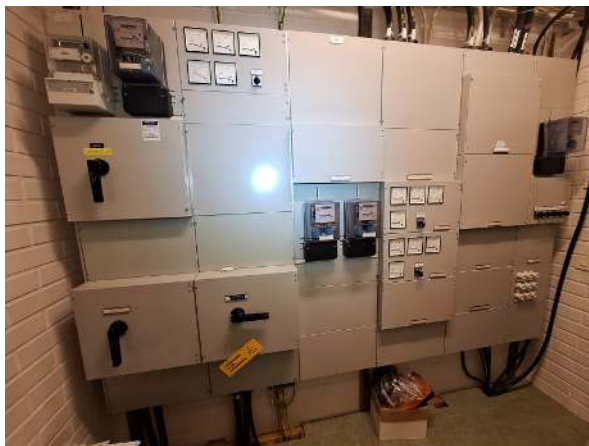
169. Sähköpääkeskus.

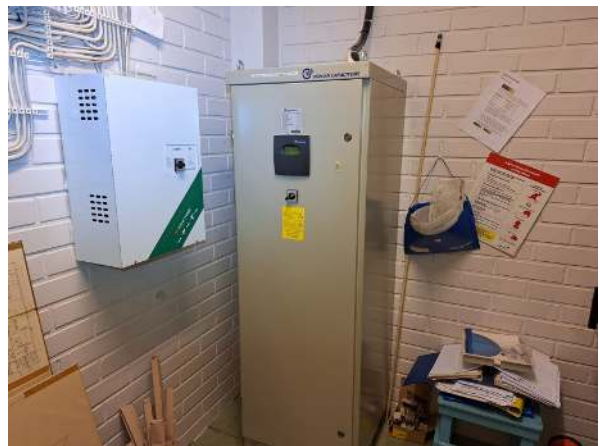
170. Loistehon kompensointi.

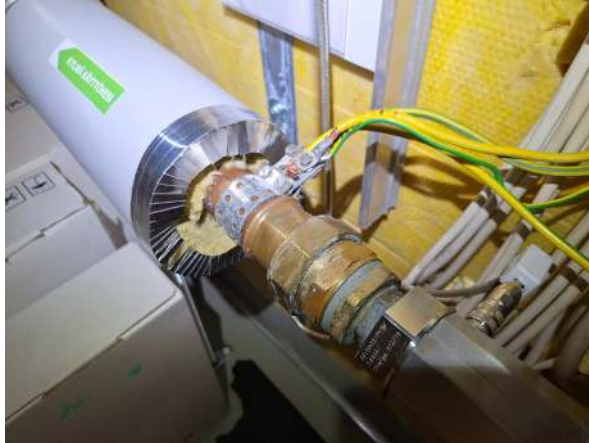
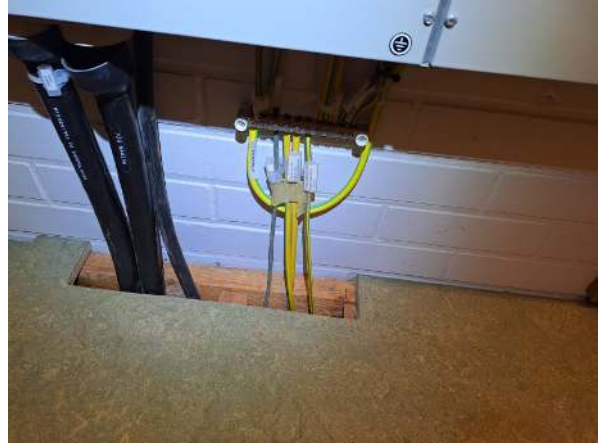
173. Maadoituksia.

174. Maadoituksia.

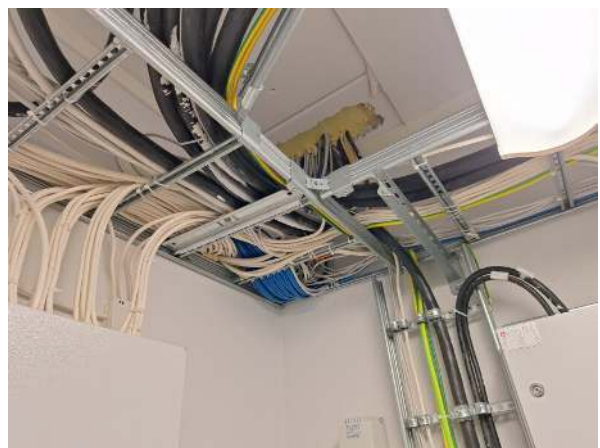
175. Johtoteitä.

176. Johtoteitä.

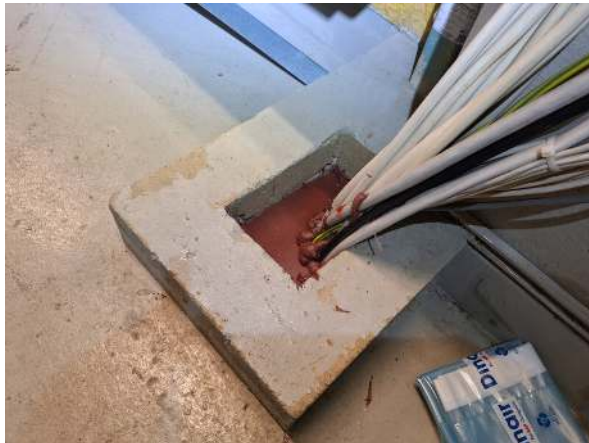
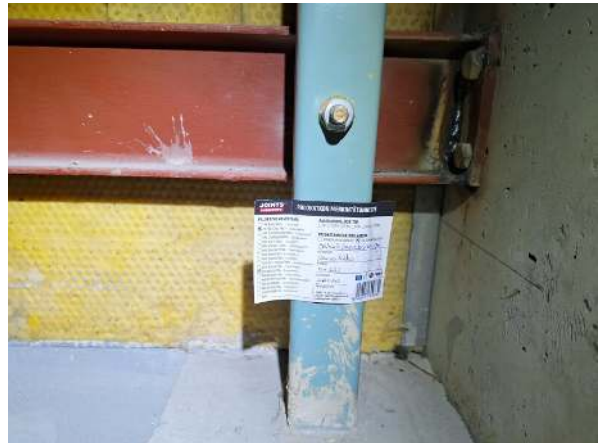
177. Kaapeliläpivienti.

178. Kaapeliläpivienti.

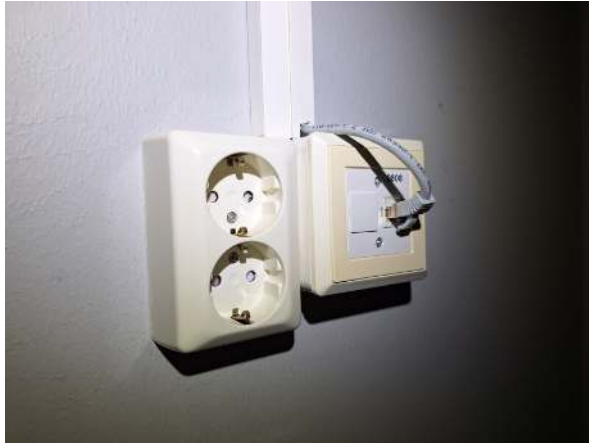
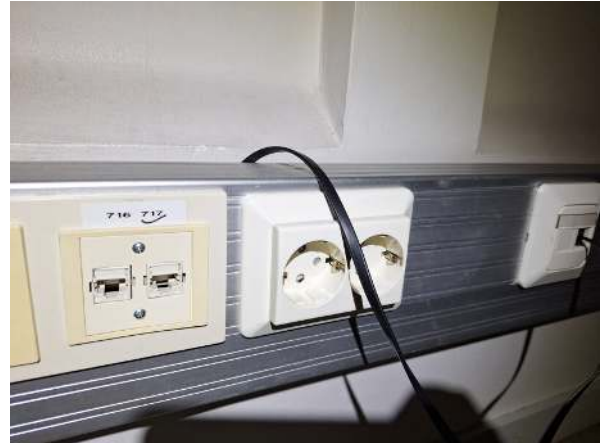
179. Sähkökalusteita.

180. Sähkökalusteita.

- Alkuperäisen osan sähkösaneeraus (ryhmäjohdot, sähkökalusteet).

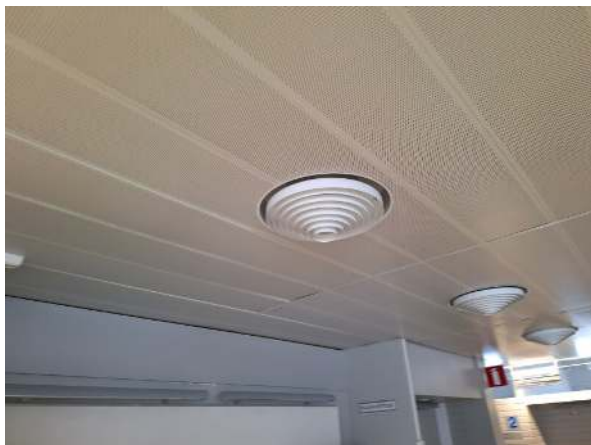
182. Sisätilojen valaistusta.

- Alkuperäisen osan valaisinten uusiminen ryhmäjohtoineen ja sähkökalusteineen.

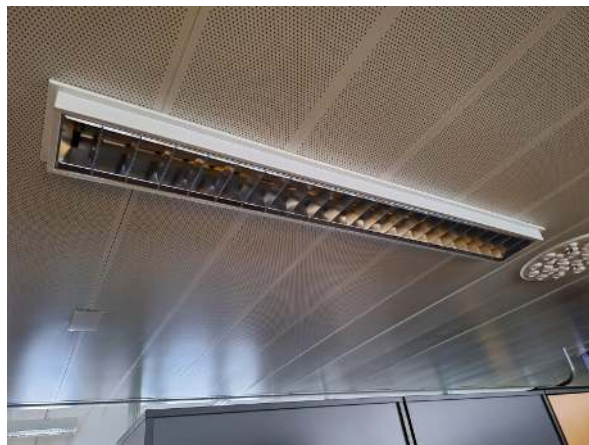
183. Sisätilojen valaistusta.

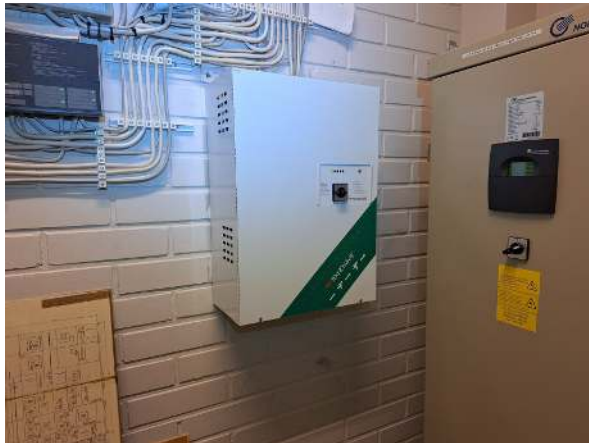
184. Turvavalokeskus.

- Turvavalistusjärjestelmän uusiminen alkuperäisellä rakennusosalla.

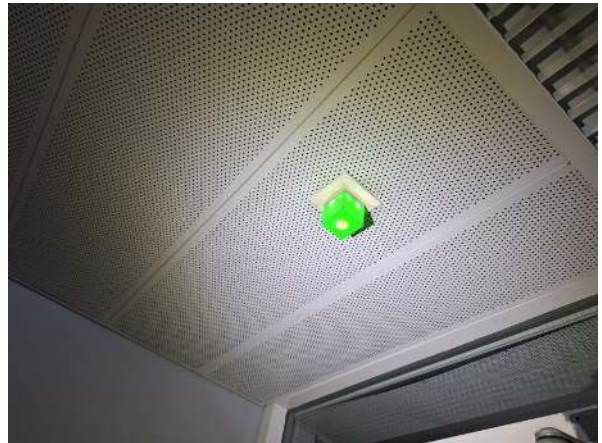
185. Ikääntynyt ja opasteeton turvavalaisin.

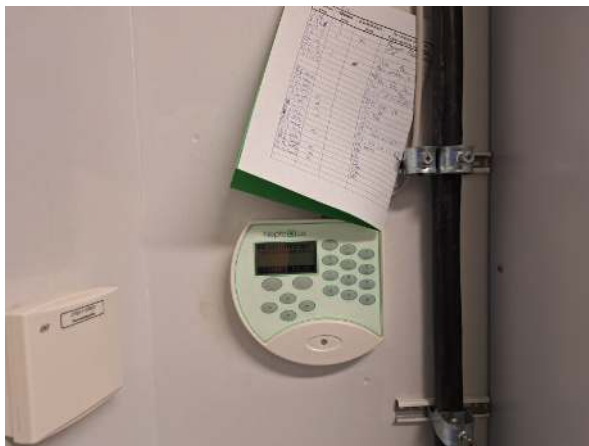
186. Turvavalokeskus.

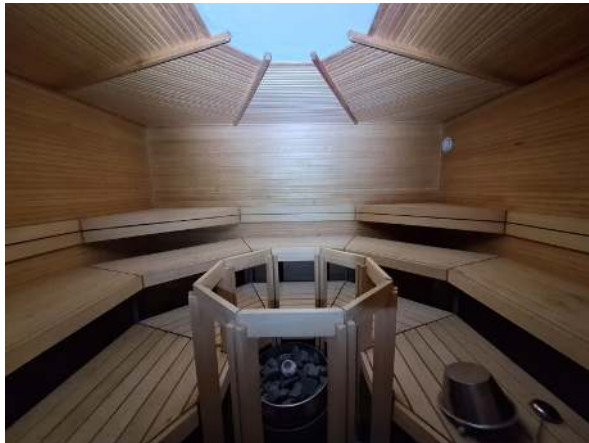
188. Kiuas.

- Kiukaan uusiminen ohjauskeskuksineen tarpeen mukaan.

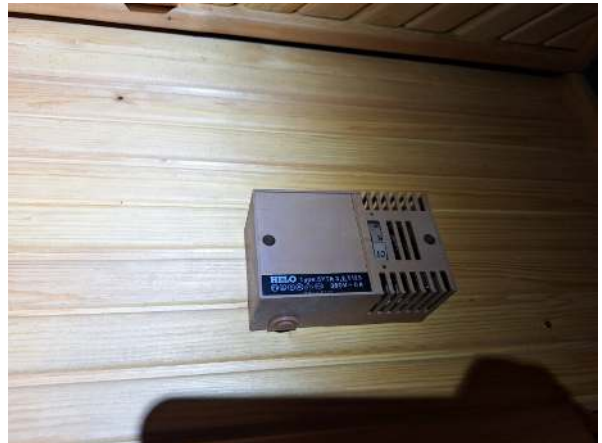
189. Kiukaan ohjauskeskus.

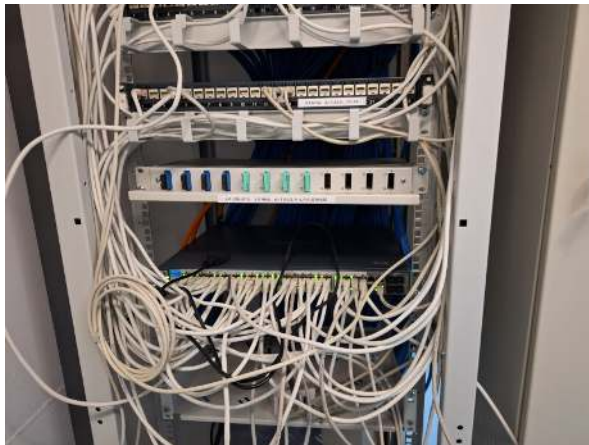
190. Telejakamo.

- Yleiskaapelointijärjestelmän uusiminen alkuperäisellä rakennusosalla.

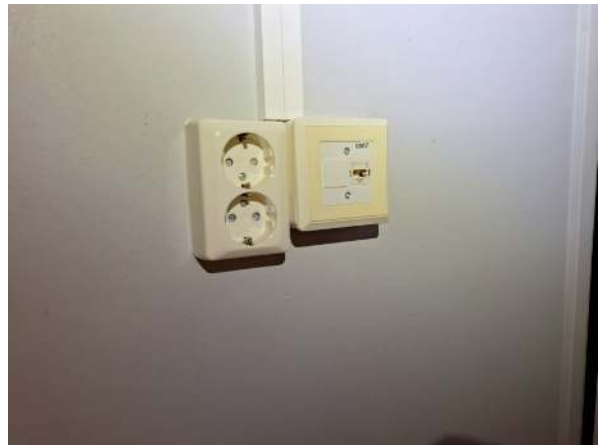
191. Datarasia.

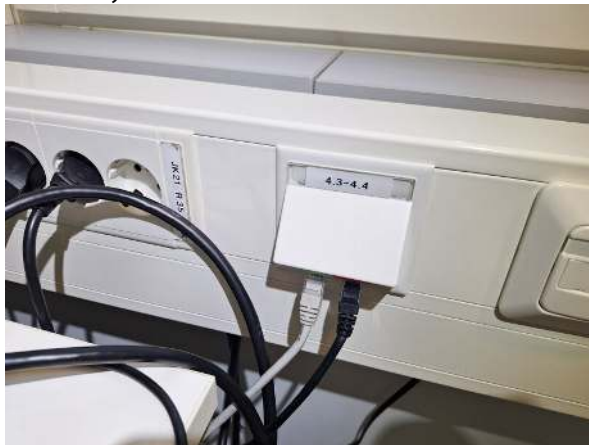
192. Datarasioita.

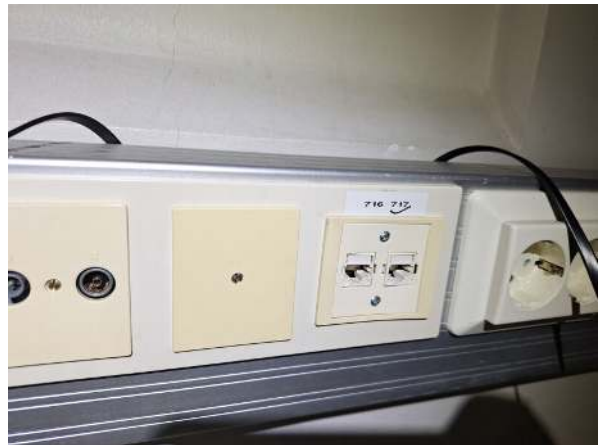
193. Datarasioita.

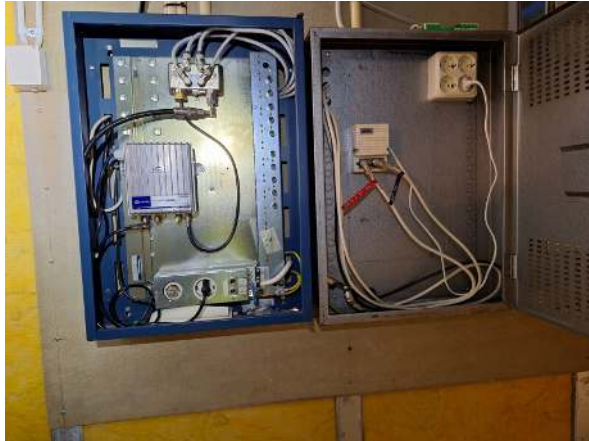
194. Antennilaitteita.

- Antennijärjestelmän uusiminen sähkösaneerauksen myötä.

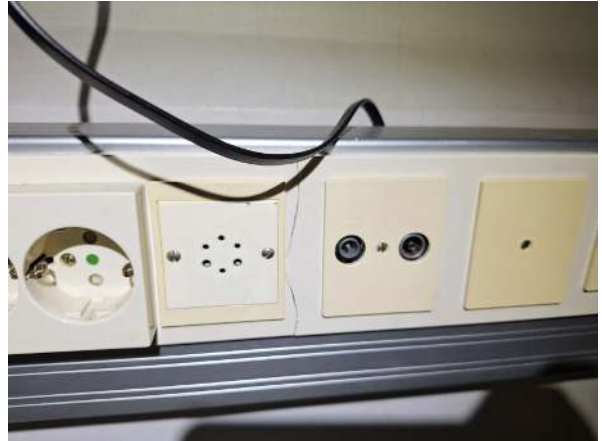
195. Antennipiste.

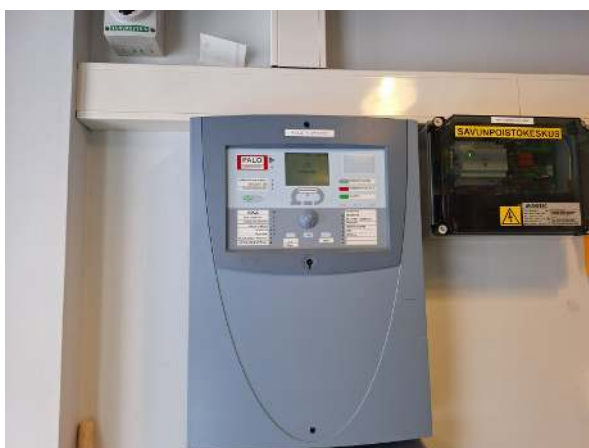
196. Paloilmaloituskeskus.

- Paloilmaloitusjärjestelmän asentaminen alkuperäiselle rakennusosalle.

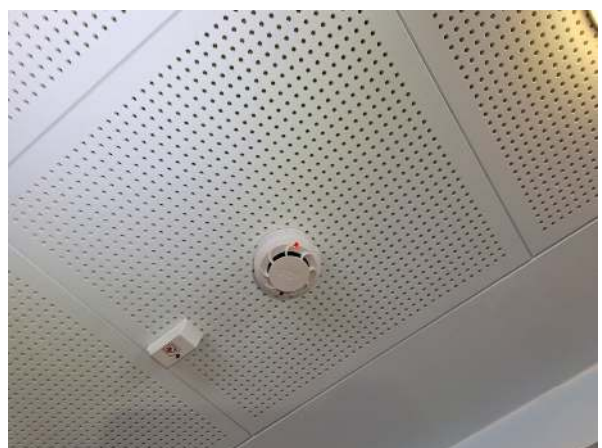
197. Paloilmalaisin.

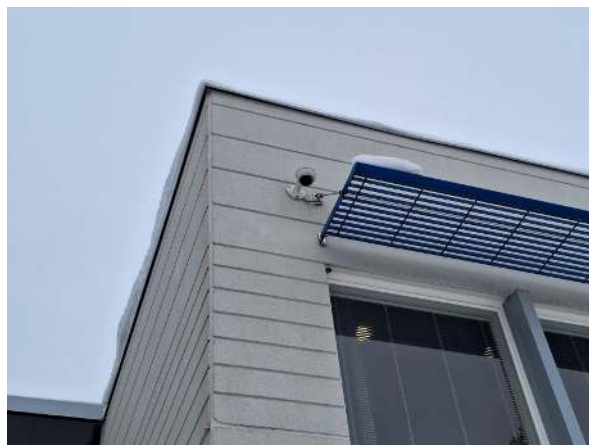
199. Valvontakamera.

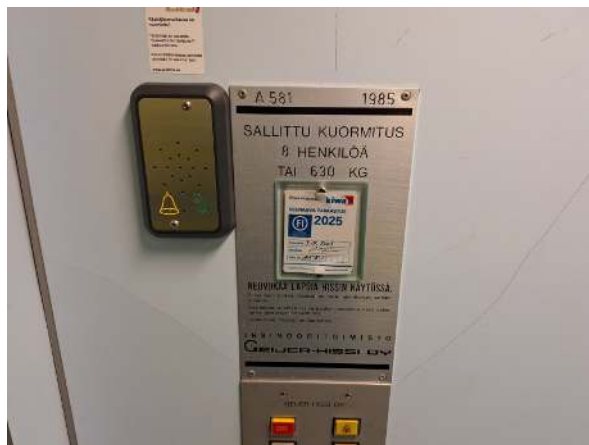
201. Hissi.

- Hissin kuntoarvio.
