# Tarkastusraportti

Omakotitalo  
Haavingintie 16  
52420 PELLOSNIEMI

**Toimeksianto** Rakennuksen kunnon selvitys ennen asuntokauppaa.  
Kuntoarvio on tehty kiinteistössä tehdyn tarkastuksen perusteella.

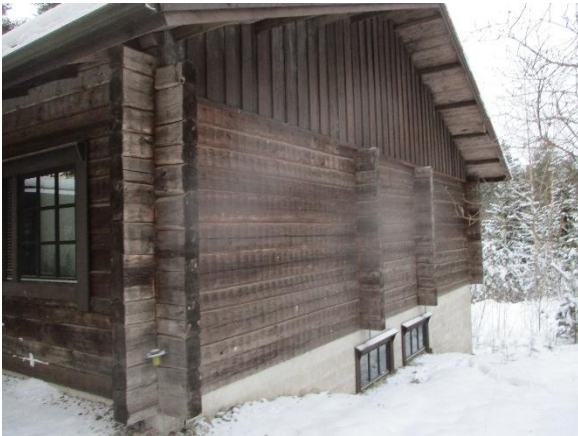
Rakennuksen julkisivua.

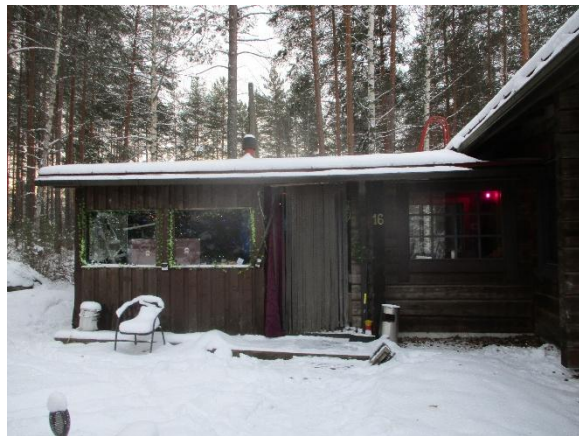
Rakennuksen julkisivua.

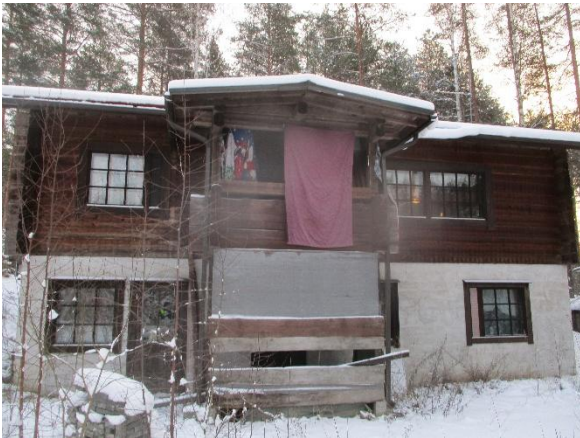
*Rakennuksen julkisivua.*

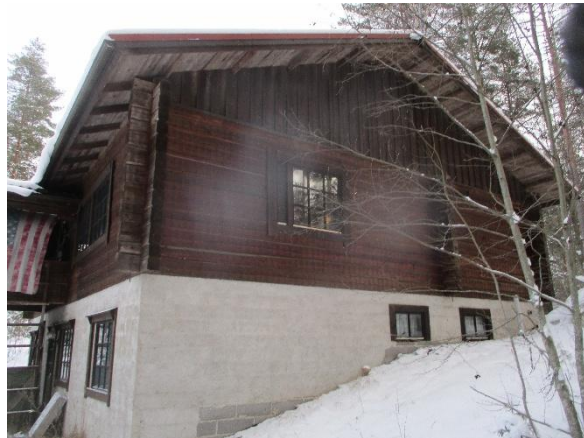
*Rakennuksen julkisivua.*

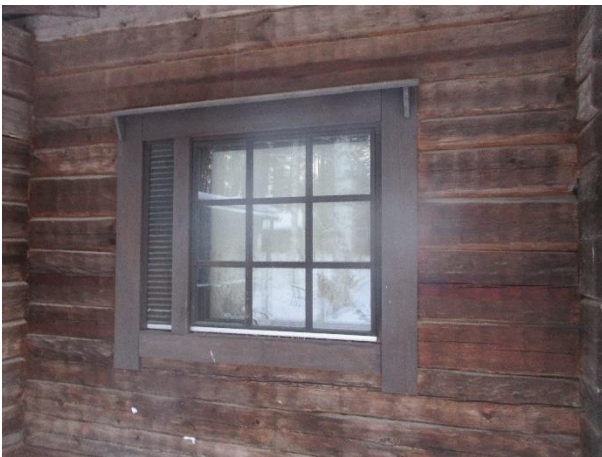
Rakennuksen ikkunoita.

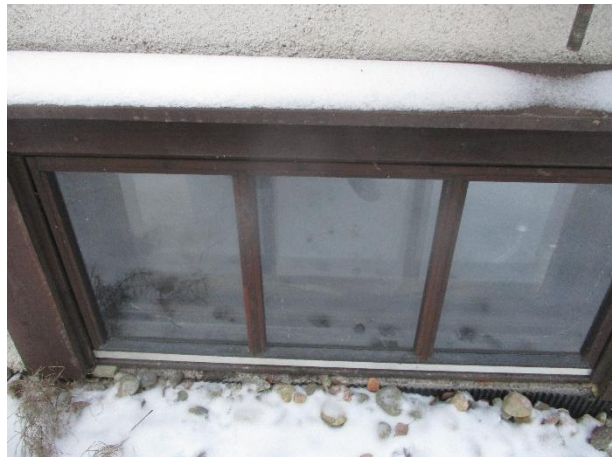
Rakennuksen ikkunoita.

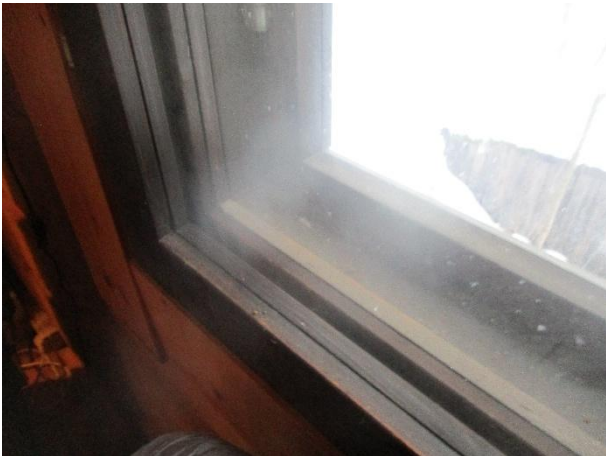
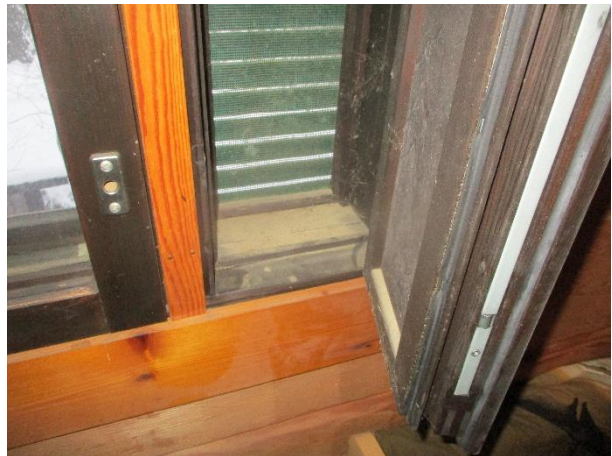
*Ikkunat ovat alkuperäisiä 3-lasisia ja puupuitteisia ikkunoita. Osassa ikkunoissa on tuuletusluukut.*

- Varaston ulko-oven rikkoutuneen lasin uusiminen / oven uusiminen (välittömästi)
- Ikkunapuitteiden ja ulko-ovien huoltokäsittely (ajankohtaista)
- Ikkunoiden vesipeltien asentaminen on suositeltavaa
- Ikkunoiden ja ulko-ovien uusimiseen tulee varautua
- Normaalit ikkunoiden ja ovien huoltotoimenpiteet, kuten puitteiden ja ulko-ovien käsittely ja tiivisteiden uusiminen tarvittaessa

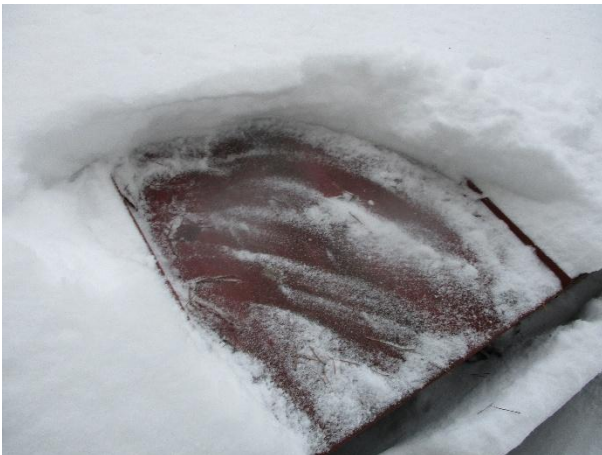
*Vesikattona on lukkosaumapeltikatteinen harjakatto.*

- Vesikatteen ja sen läpivientien tarkastaminen sääolosuhteiden salliessa
- Yleisesti ottaen vesikaton säännöllinen tarkastus ja huolto (puhdistus, läpivientien tiivistysten uusiminen)

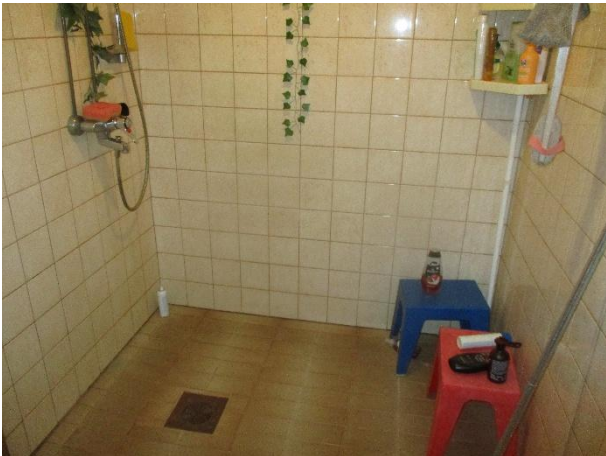
| <b>Muut havainnot</b> | <p>Märkätilat ovat alkuperäiskuntoisia. Märkätilojen saneeraus on ajankohtaista. Pesuhuoneessa yksittäinen seinälaatta oli halki ja ikkuna-aukon yläosan pinnoitus on kesken. Pesuhuoneen ja saunan lattiassa oli havaittavissa alustastaan irti olevia laattoja (ns. kopolaattoja) sekä lattian ja seinien rakenneliittymä on epätiivis.</p> <p>Pesuhuoneen laattasaumoissa oli havaittavissa tummentumaa / kasvustoa, joka yleisesti ottaen viittaa tilojen puutteelliseen ilmanvaihtoon ja/tai lämpötilaan (kohteessa märkätilojen ilmanvaihto oli puutteellinen ja lämmitys ei ollut päällä).</p> <p>Vesikalusteissa ei havaittu merkittäviä vaurioita / puutteita.</p> <p>Saunassa on sähkökiuas.</p> <p>Saatujen tietojen mukaan märkätiloissa on sähköinen lattialämmitys (säädin pukuhuoneessa).</p> |

*Pesuhuonetta.*

| <b>Toimenpidesuositus</b> | <p>Märkätilojen saneeraus (ajankohtaista).</p> <p>Muuten märkätilojen normaalit huoltotoimenpiteet: lattiakaivojen puhdistus, pintojen puhdistus sekä silikonisaumausten uusiminen. Lattiat ovat suositeltavaa kuivata lattialastalla suihkun käytön jälkeen.</p> |

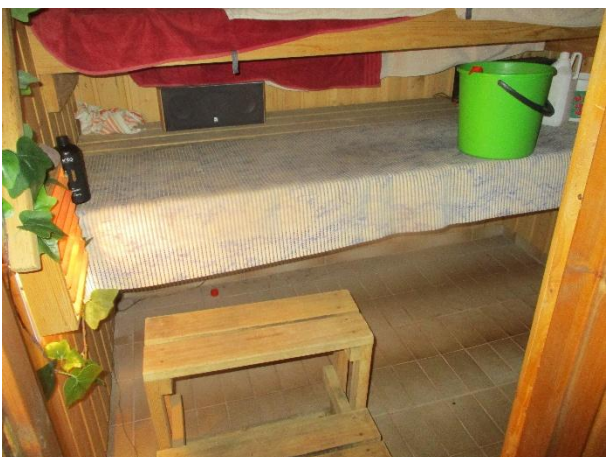
*Saunaa.*

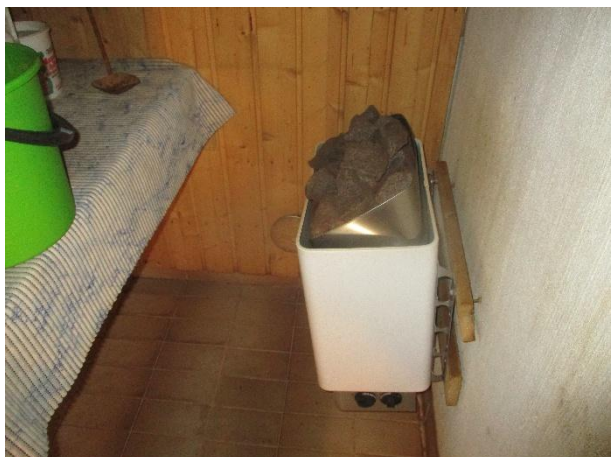
*Saunassa on sähkökuuas.*

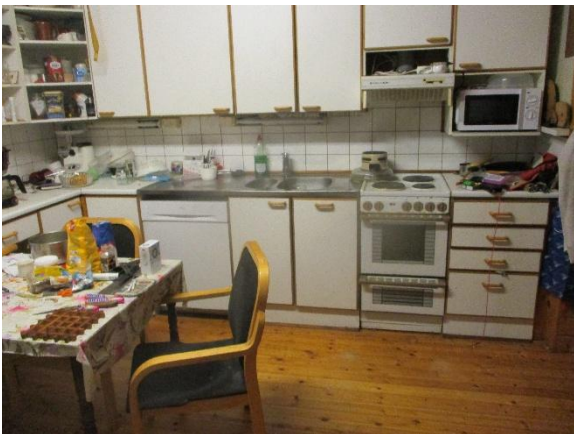
Keittiön seinässä oli havaittavissa vanhoja valumajälkiä. Kylmälaitteen kalusterungon alaosa oli vaurioitunut kosteudesta ja lattiassa kylmälaitteen ympärillä oli havaittavissa kosteuden aiheuttamia jälkiä / tummentumaa (vanha vaurio). Keittiön kosteudesta vaurioituneiden pinnoitteiden ja kalusteiden uusiminen on suositeltavaa ja samalla on tarkastettava välipohjarakenteen ja muiden ympäröivien rakenteiden kunto. Keittiön ja yläkerran muiden asuintilojen puurakenteista ja pinnoitteista johtuen tilojen pintakosteuksia ei pysty luotettavasti mittaamaan pintakosteudenosoittimella. Muovimattopintaissa tiloissa ei havaittu tarkastushetkellä kohonneita pintakosteuksia niiltä osin kuin pystyttiin kalusteita ja tavaroita siirtämättä mittaamaan. Asuintilojen hirsiseinissä havaittiin yksittäisiä vanhoja kosteuden aiheuttamia jälkiä, jotka ovat todennäköisesti rakennusvaiheessa aiheutuneita. Tarkastushetkellä asuintilat olivat epäsiistit ja palokuormaa oli paikoin runsaasti. Kaikkien pinnoitteiden tarkastaminen kaikilta osin ollut mahdollista. Lattiapinnoitteiden uusimiseen / lautalattioiden hiomiseen tulee varautua. Vanhat pintamateriaalit ja niiden kiinnitysaineet tulee aina poistaa ennen uusien pinnoitteiden asentamista. Yleisesti ottaen vuotokaukalot ovat suositeltavaa asentaa astianpesukoneen ja kylmälaitteiden alle.

Keittiötä.

Keittiön kylmälaittevuodon aiheuttamien kosteusvaurioiden korjaaminen (välittömästi).

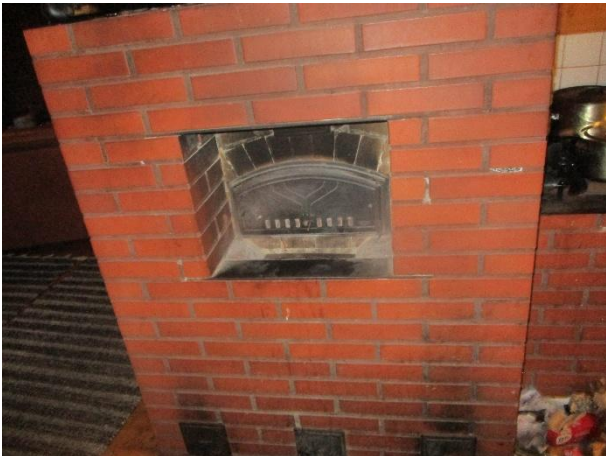
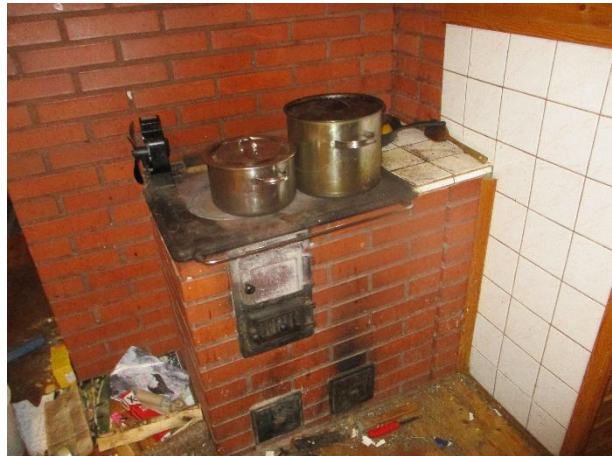
*Yläkerrassa on leivinuuni ja puuhella. Tulisijojen ja hormin / palomuurien pinnoilla ei havaittu merkittäviä vaurioita ja edustoilla on kipinäpellit.*

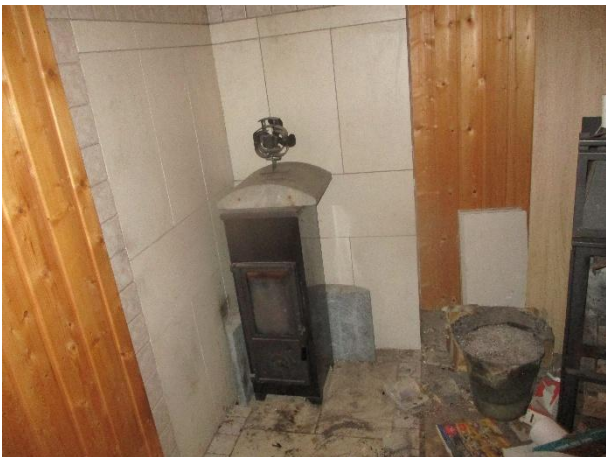
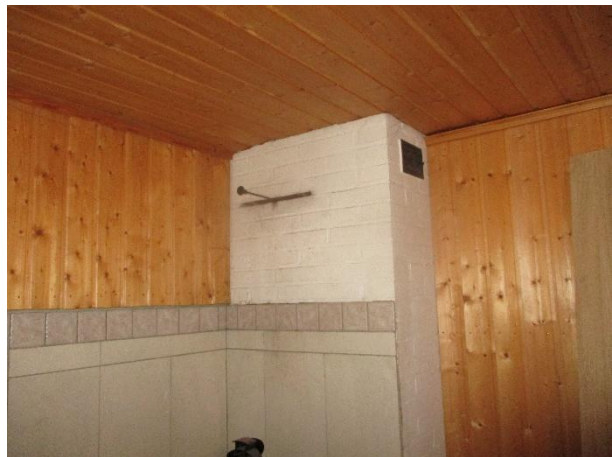
*Alakerrassa on kamiina. Tulisijan ja hormin / palomuurien pinnoilla ei havaittu merkittäviä vaurioita ja edustalla on laatoitus.*

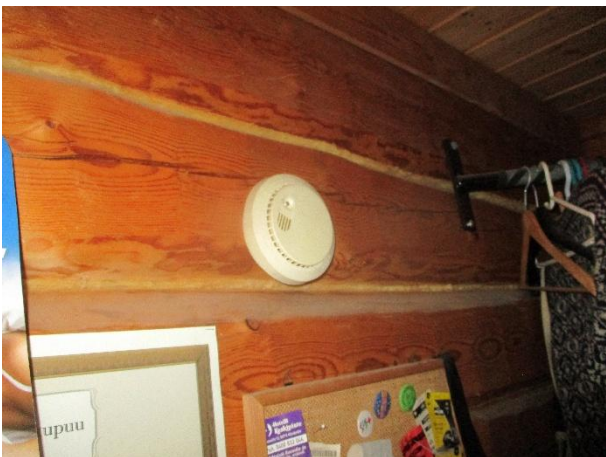
*Palovaroitin oli patterikäyttöinen.*

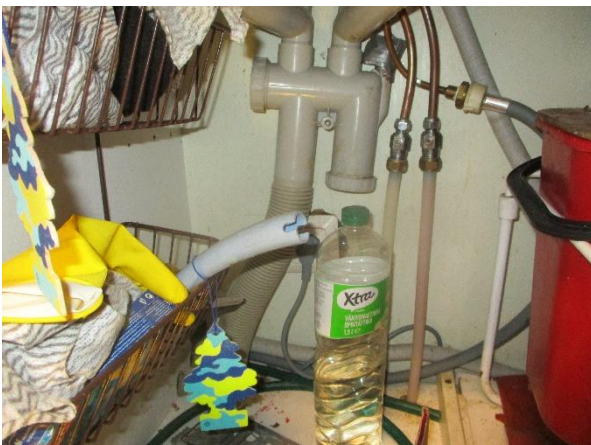
*Käyttövesiputket ovat muovia / kuparia ja viemäriputket näkyviltä osin muovia.*
