**Matinmäentie 293, 40270 Palokka**

Laatinut: KP Tarkastus Oy  
Kyösti Peltokangas  
RI (AMK), AKK, PETA

| Tarkastuksen syy | Kuntotarkastus asuntokauppaa varten | | |
| Tarkastuspäivä | 19.2.2026 | | |

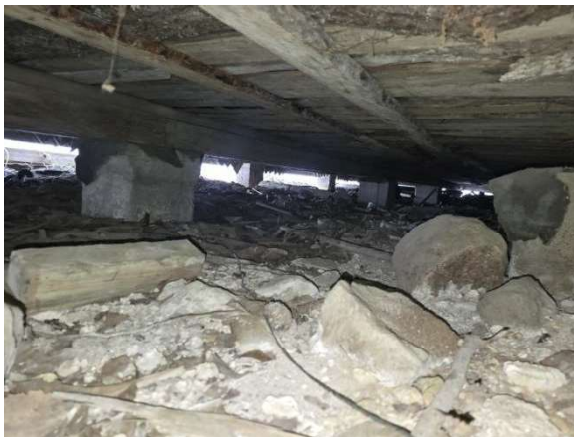
- Tarkastuksessa tehtyjen havaintojen perusteella ainakin seuraavissa rakennusosissa on kohonnut kosteusvaurioriski, tai mahdolliset vauriot voivat aiheuttaa sisäilman laadun heikentymistä:
  - Rossitilan maapohjan orgaaninen materiaali (vaurioituu maakosketuksessa)
  - Vanhan osan ulkoverhouspaneloinnin ja rapatun ulkoverhouksen taustarakenne (puutteellinen tuulettuminen).
  - Tasakatto yläkerran huoneiden kohdalla (puutteellinen tuulettuminen)
  - Etupihan sisäänkäynnin portaikon muodostama vaurioriski ulkoseinän alaosalle (kastuminen)
  - Kellaritilojen yläpuolinen lattiarakenne ja lämmöneristys (rakenteen vaurioituminen kellarin kosteudesta ja kylmäsilloista)

Rossitilan maapohjassa orgaanista materiaalia.

Alapohjarakenteen uusimiseen on suositeltavaa varautua. Tekninen käyttöikä puurakenteisella alapohjarakenteella on noin 50 vuotta, kevyissä olosuhteissa 80 vuotta.

Samalla rossitilan maapohjan puhdistaminen on suositeltavaa. Maata on suositeltavaa poistaa vähintään orgaaninen maakerros, sekä sen lisäksi 30cm kerros kapillaarikatkoa varten. Tämän jälkeen maapohjasta maapohja eristetään (100mm styrox + 100cm salaojasora levyn päälle).

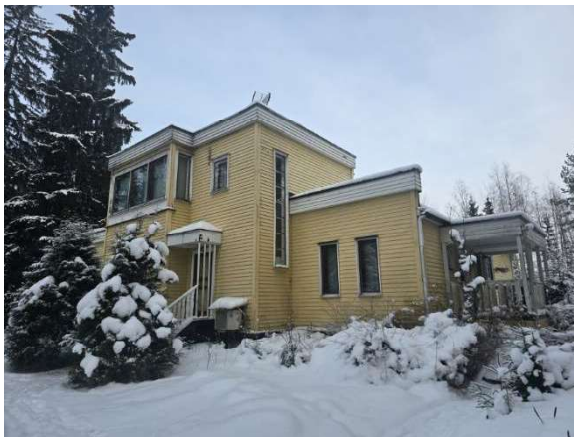
Kuva etupihan puolelta.

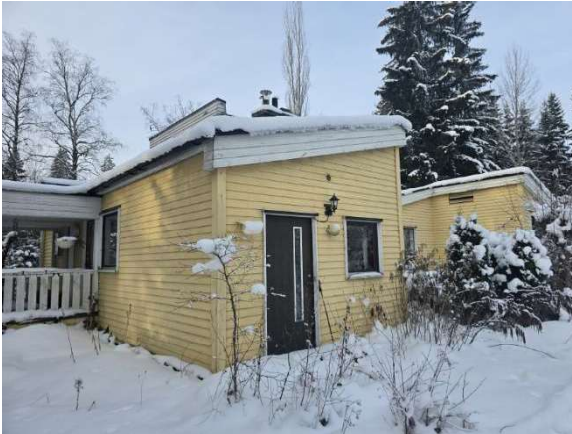
Talon vierelle on kertynyt kasvillisuutta.

Kun töitä toteutetaan, tulisi huolehtia, että uuden maanpinnan tason etäisyys alimpiin puurakenteisiin on riittävä. (Nykyohjeen mukaan riittävä etäisyys on 30 cm, mielellään enemmän). Pintamaan kallistukset tulee muotoilla rakennuksesta pois päin viettäviksi. (Nykyohje 1:20 kallistus / 15cm laskua 3m matkalla). Sokkelin vierelle tulisi rakentaa noin 0,5 metrin leveä kiveys tai vastaava kasvillisuudesta vapaa kaistale.

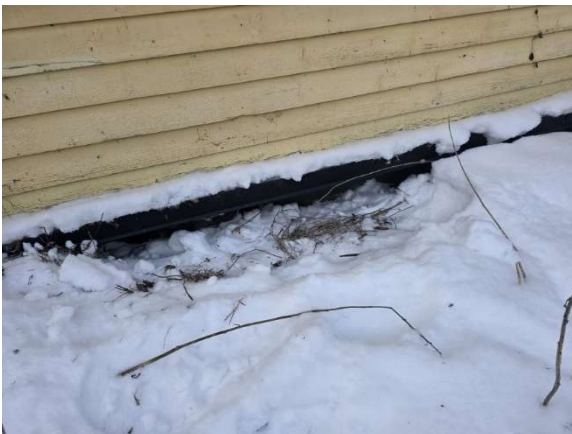
Maanpinnan korkeus on takapihan sivulla liian korkealla.

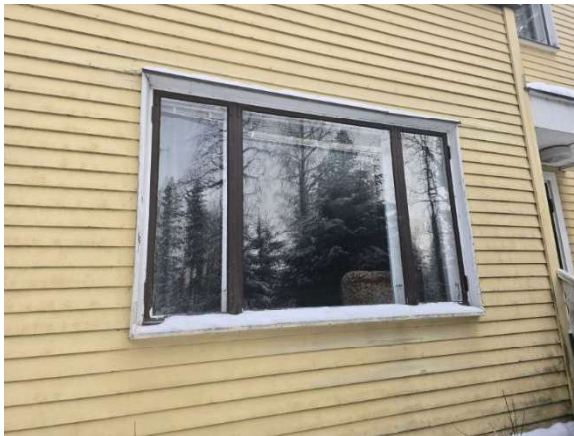
Olohuoneen ikkuna.

Ikkunat ja ulko-ovet on suositeltavaa varautua uusimaan. Rikkoutuneen ikkunan paikkaaminen väliaikaisesti olisi suositeltavaa.

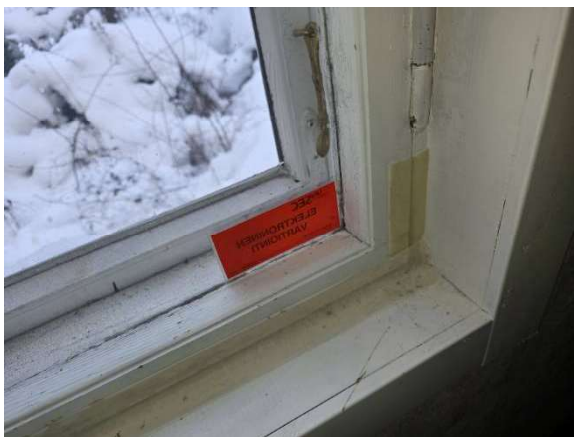
Alkuperäiset ikkunat ovat 2-lasisia.

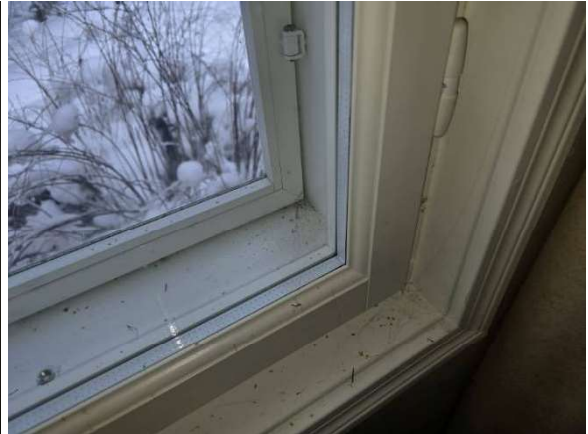
Ikkuna on nykyaikainen, jossa elementtilasi sisäpuiteessa.

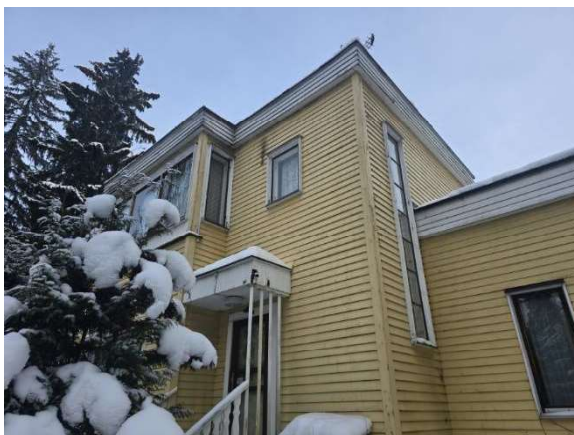
Lyhyet räystäät kuuluvat talon arkkitehtuuriin, mutta muodostavat ikääntyessään riskin vuotamisella.

Vesikaton tarkastaminen lumettomana aikana on suositeltavaa. Katon remontoimiseen on suositeltavaa varautua.

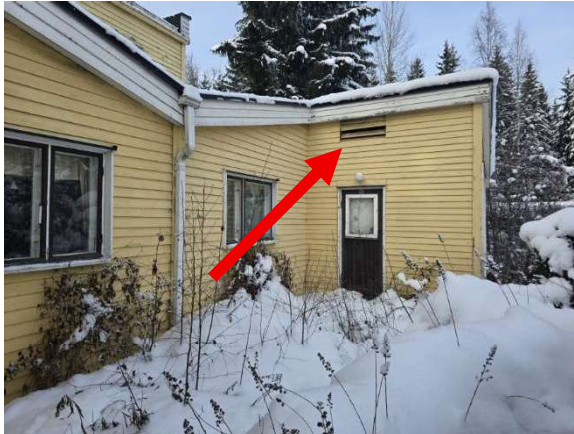
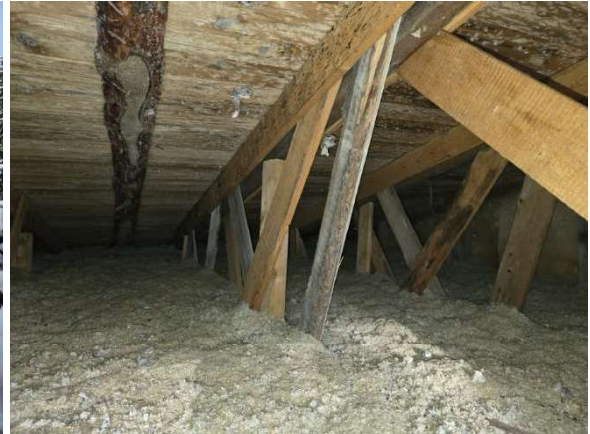
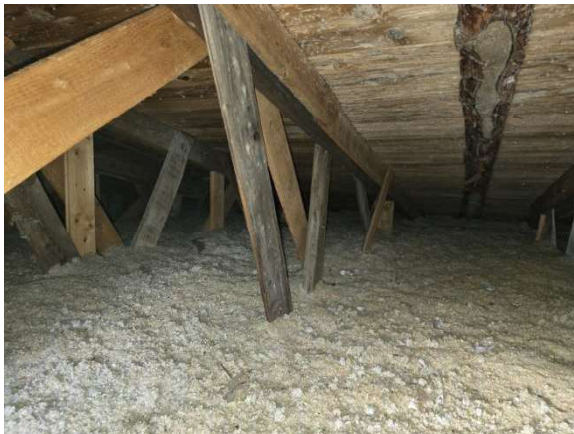
Luukkun vanhan osan yläpohjatilaan. Eristeenä puhallusvillaa. Kulkusiltojen puuttuminen rajoitti tarkastamista.

Kun rakennusta peruskorjataan, on myös yläpohjaeristeen uusimiseen hyvä varautua. Eristeen poistamisella rakenteen todellinen kunto tarkentuisi, ja mahdolliset epäkohdat olisi helpompi korjata. Kattoremontin yhteydessä räystääsalueiden tuulettuminen on myös helppo korjata.

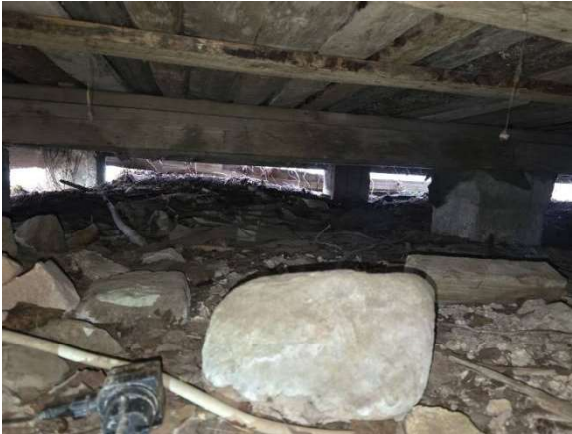
- Vanhan osan alapohjarakenne on ns. rossitilaa (ryömintätilaa). Tila tuulettuu sokkelipalkkien alla olevan avoimen raon kautta. Rako on matala, eikä siitä mahtunut ryömimään rossitilaan. Tarkastus toteutettiin valokuvaamalla ja käsivalaisimen avulla.
- Tilan korkeus on noin 50cm. Puurakenteissa ei havaittu näkyviltä osin kosteusvaurioon viittaavia jälkiä, jonka perusteella tuulettuminen on ollut riittävää.
- Rossitilassa maapohjaa vasten on runsaasti orgaanista materiaalia.

Yleiskuvia rossitilasta.

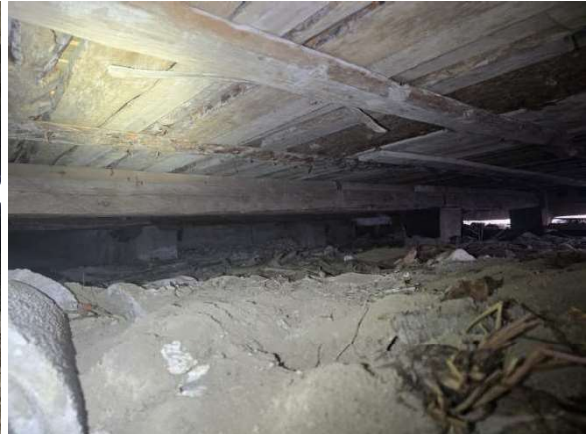
Puurakenteet ulkoasultaan ehjiä. Lahovaurioita ei havaittu.

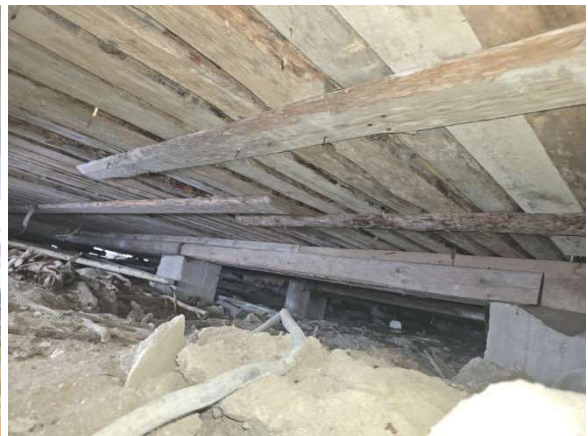
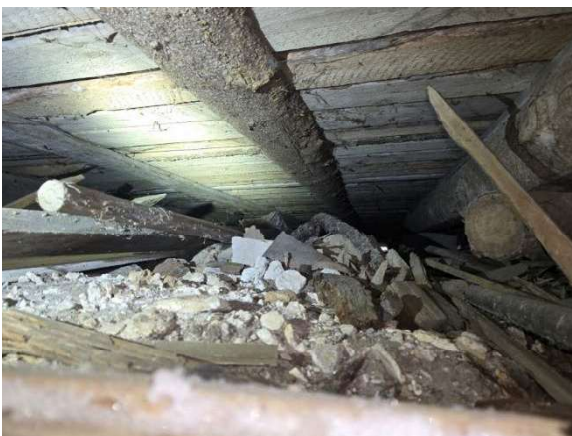
Kuvia takapihan makuuhuoneen alta.

Rossitilan pohjalaudoituksen yläpuolella ontto kohta.

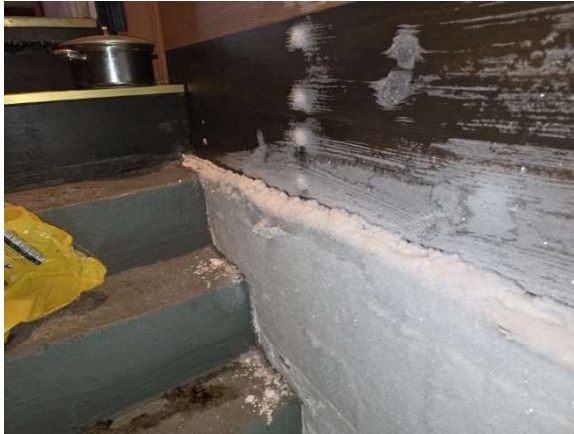
Jäätä ja kuuraa sokkelin pinnalla sekä ulkoseinän alaosassa.

Kellaritiloihin kohdistuvaa kosteuskuormaa voidaan vähentää toimivalla salaojituksella sekä rakenteiden ulkopuolisella kosteus- ja roudaeristyksellä. Kellareiden matalan lämpötilan takia kosteus tiivistyy rakenteiden pinnoille. Kun remontti päätetään toteuttaa, tämä tulisi huomioida rakenteiden suunnittelussa.

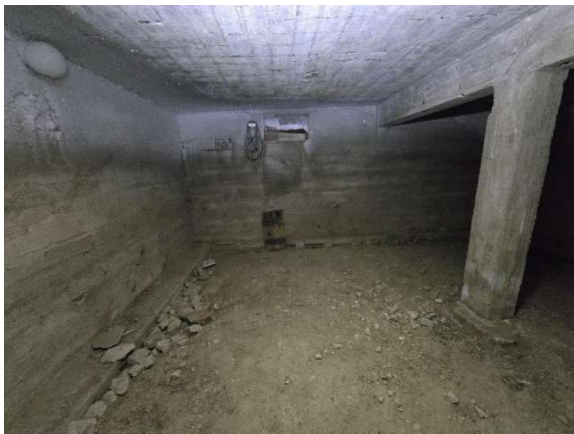
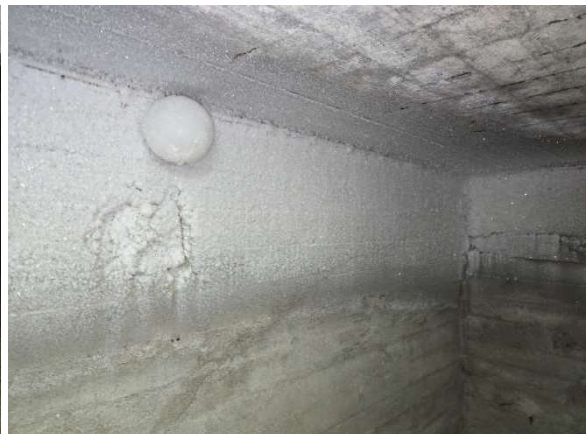
Kellarin isompi varastotila (olohuoneen alla).

Seinien yläosat ja katto kuurassa.

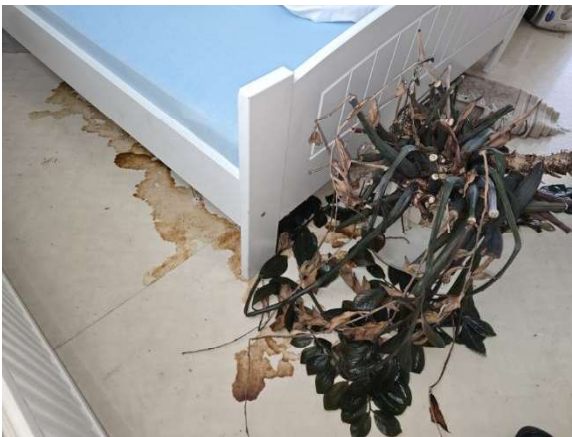
Huonekasvista valunut lattiaalle nestettä.

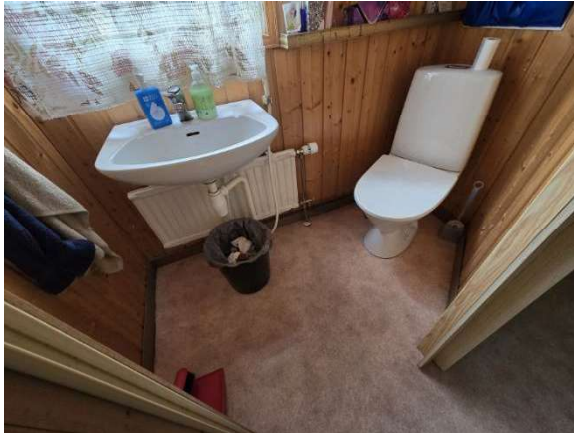
Yleiskuva wc:stä.

- Wc:n pintamittauksessa ei esiinny kosteuspoikkeamaa. Aktiivisia putkivuotoja ei havaittu.

Wc:n remontoiminen on suositeltavaa. Remontin yhteydessä lattiaan ja seinien alaosiin on suositeltavaa asentaa vesieristys.

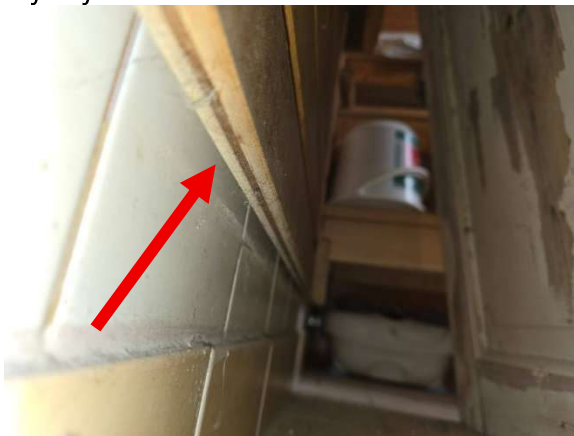
Ilmarako paneloinnin alaosassa on niukka.

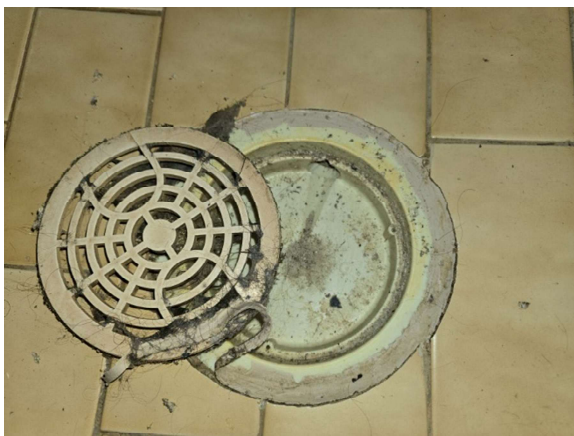
Suihkun alla ja saunassa on ns. kuivakaivot, jotka on yhdistetty pesuhuoneen kaivoon.

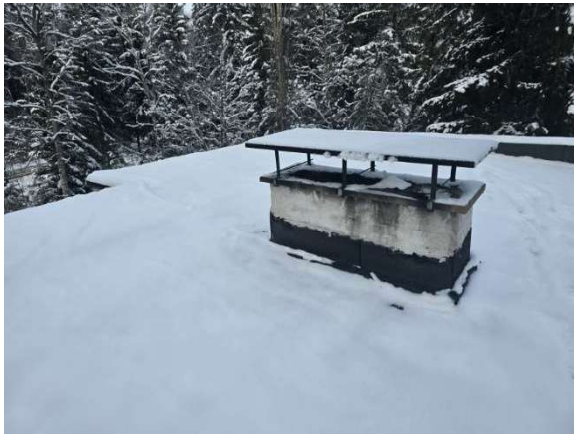
Takan piippu on suojattu piipuhatulla. Piipun yläosa on havaintojen perusteella ehjä.

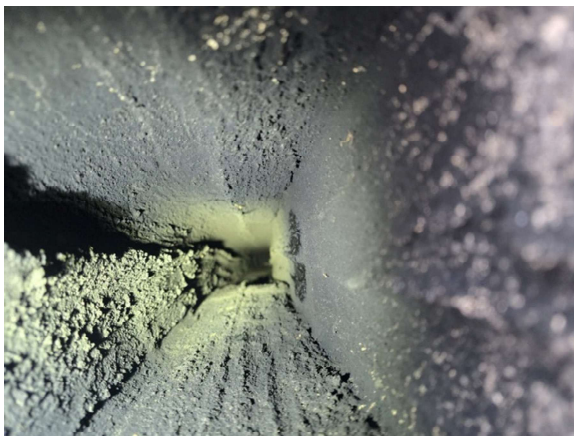
Hormit on pinnoitettu noin 2015 paikkeilla.

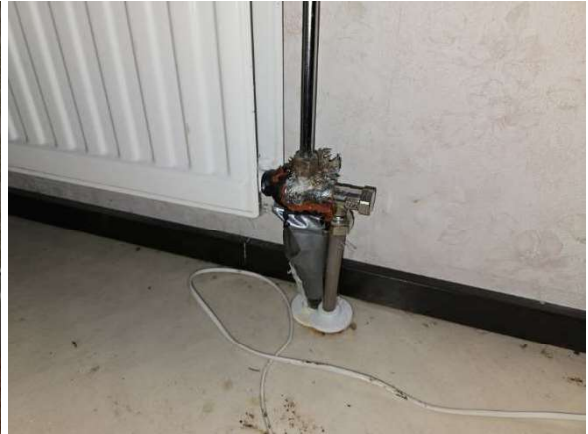
Alakerran takapihan puoleisen makuuhuoneen patteriputksissa teippauksia. (Ei näkyvää vuotoa).

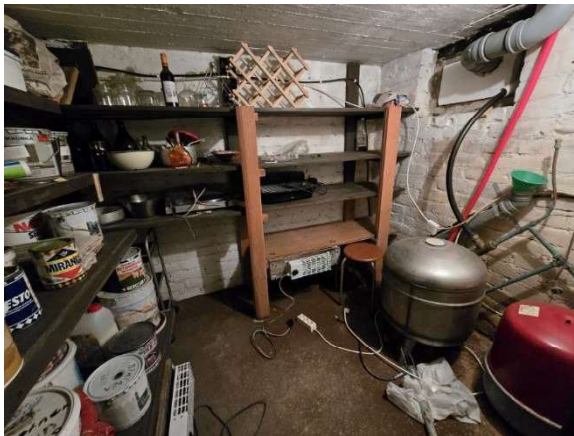
Painesäilö kellarissa.

Käyttövesikaivon tarkastamiseen ja kunnostamiseen on suositeltavaa varautua. Syy matalaan vedenpaineeseen on suositeltavaa selvittää putkimiehen toimesta. (Painesäilö rikki, pumppu rikki, vuotava hana tms?).

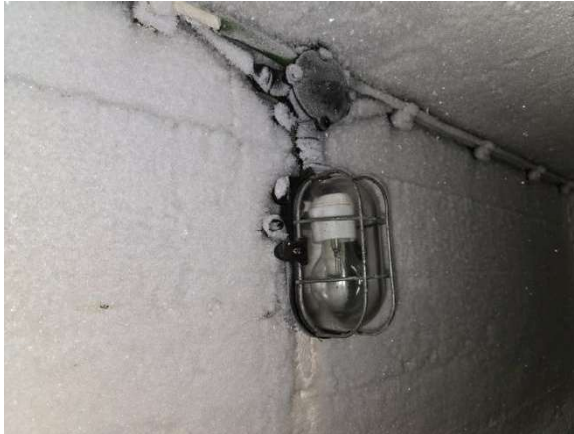
Kellarissa...

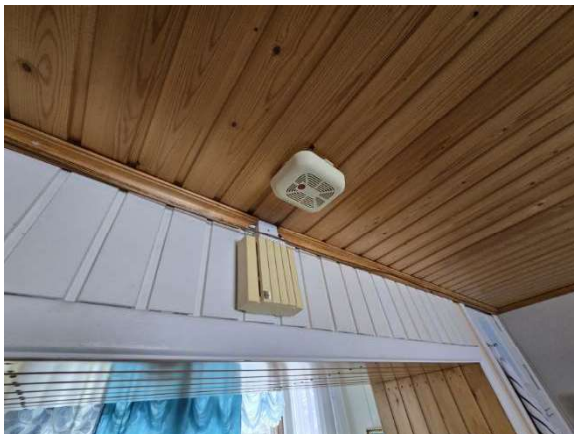
- Palovaroittimia tulee olla asunnossa vähintään 1kpl / kerros / alkava 60m<sup>2</sup>, keskeisesti sijoitettuna. Palovaroitin tulee asentaa kattoon >0,5m etäisyydelle seinästä tai muusta esteestä.
- Palovaroittimien toimintaa ei testattu.

Palovaroitin yläkerrassa.
