## KORJAUSTARVEKATSELMUS

**Villa Angelica**  
**Tamminiementie 3, 00250 Helsinki**

20.8.2025

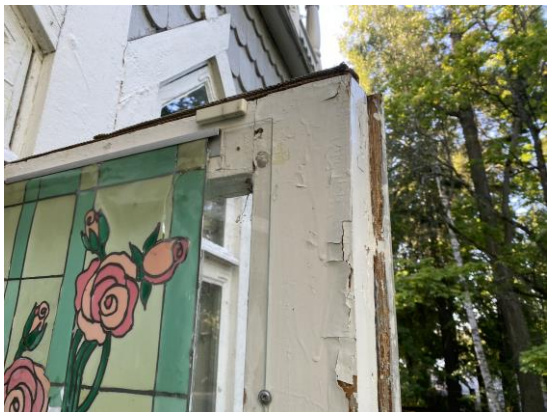
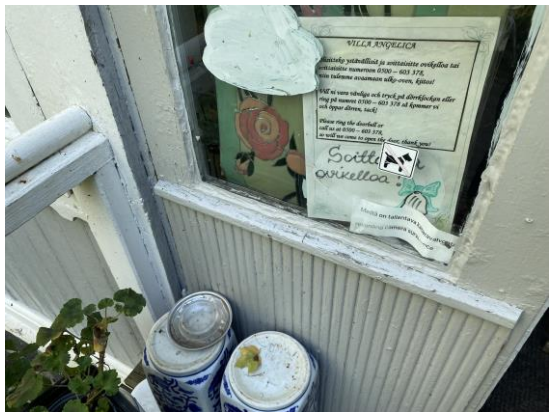
Kuvat 18 ja 19. Rakennuksen ulko-ovien maalipinnassa lohkeilua ja ovat huoltomaalauksen tarpeessa

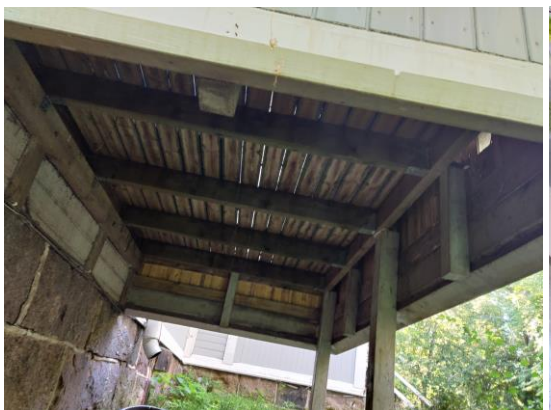
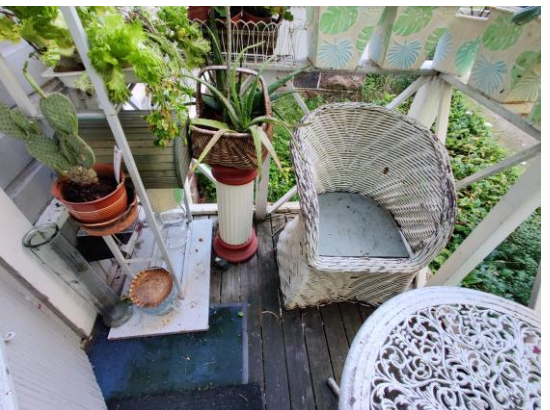
Kuvat 20 ja 21. Parvekkeiden laudoitukset ovat huonokuntoiset ja eivät ole painekyllästettyjä.

Julkisivun puuverhous on hyvässä kunnossa, lukuun ottamatta yhtä vauriokohtaa pohjoispäädyssä. Rakennuksen ulko-ovet ja ikkunat ovat huoltokunnostuksen tarpeessa. Terrassin puurakenteet vaativat kunnostusta.

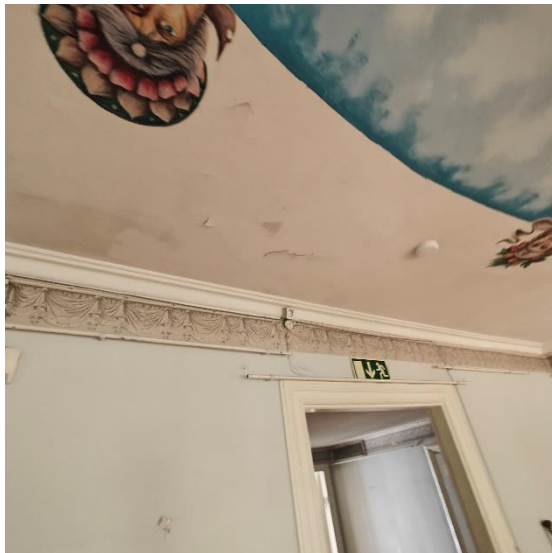
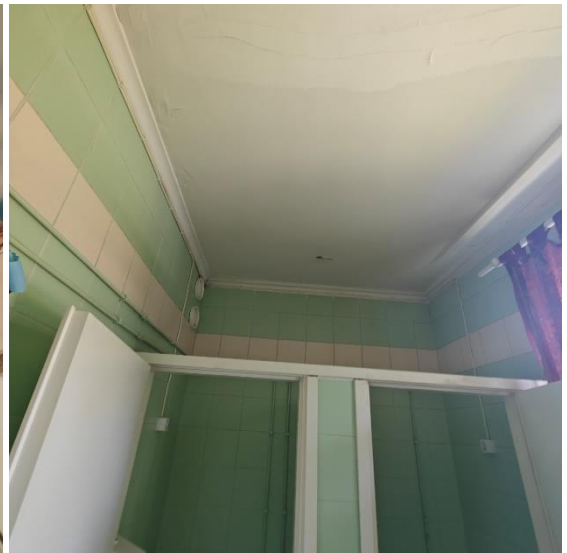
Kuva 24 ja Kuva 25. Välipohjissa havaittiin maalipinnan halkeilua.

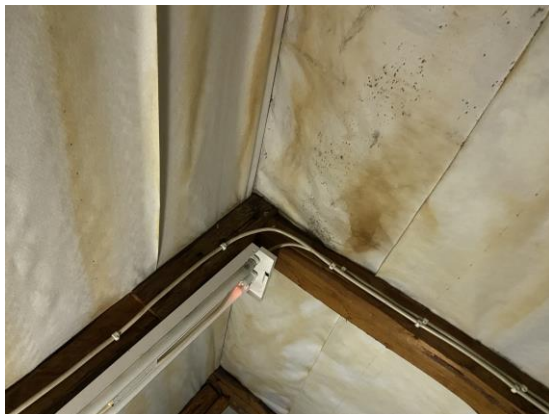
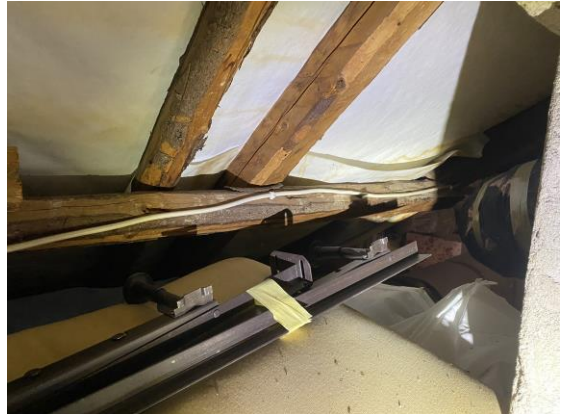
Kuvat 31 ja 32. Vesikaton aluskatteessa vanhoja vuotojälkiä. Vuodon syytä ei päästy tarkistamaan.

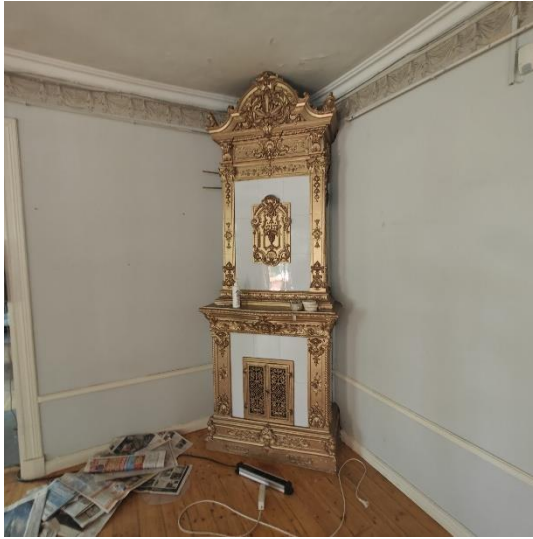
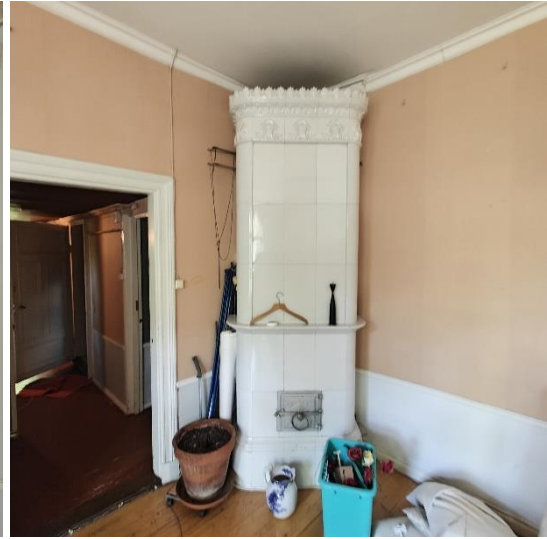
Kuvat 37 ja 38. Ensimmäisen (vasen) ja toisen (oikea) kerroksen takat, joiden käytöstä tai huolloista ei ole tietoa.

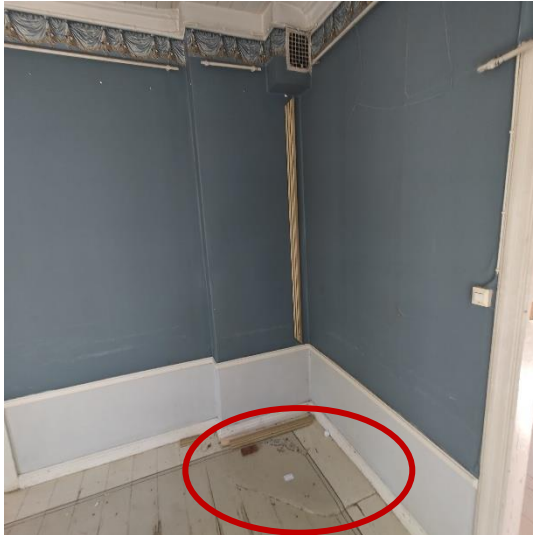
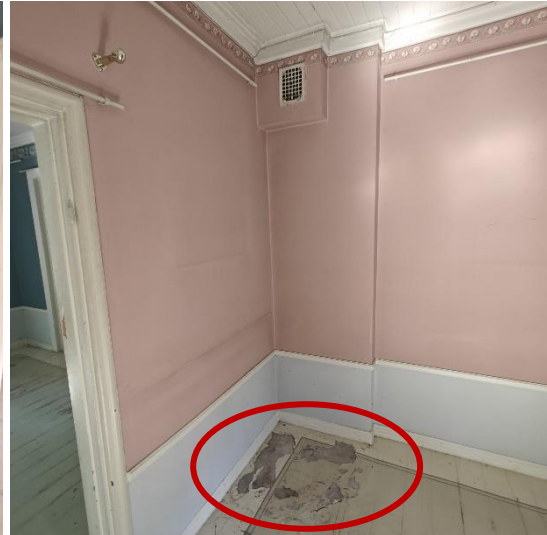
Kuvat 39 ja 40. Ensimmäisestä kerroksesta on poistettu kaksi takkaa, joiden savuhormien tilalle on asennettu IV-kanavat.

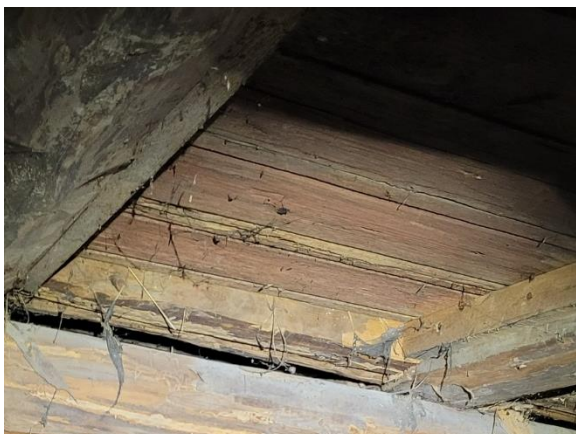
*Osa eristetilän kannatinlaudoista oli vanhaa paneelia tms.*

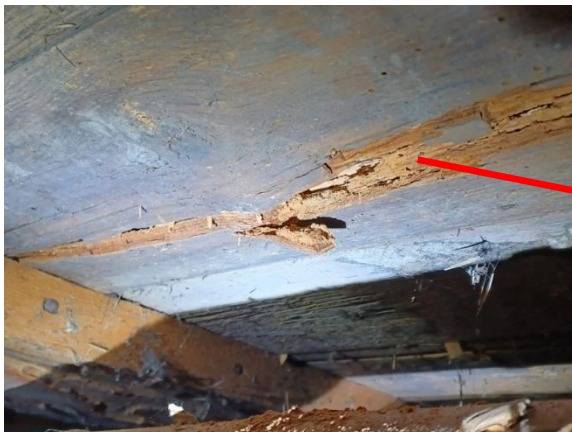
Osassa vanhemmissa eristetilan kannatinlaudoissa oli pehmeää puuainesta. Tällaista lautta todettiin osanäytteen 2 läheisyydessä (ks. kappale 5.3.1)

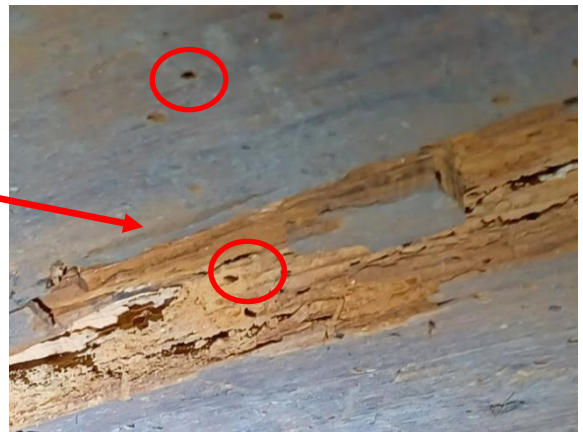
Laudoituksen pinnalla on nähtävissä jonkin kuoriaisen tms. tekemiä reikiä.

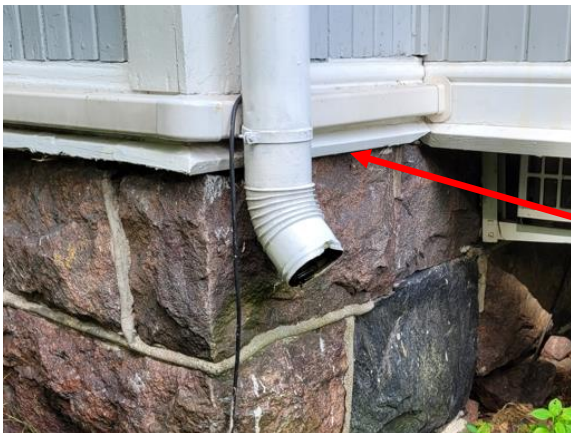
*Kuva takapihan puolelta, tippalista ulottuu alimman hirren alapinnan korkoon.*

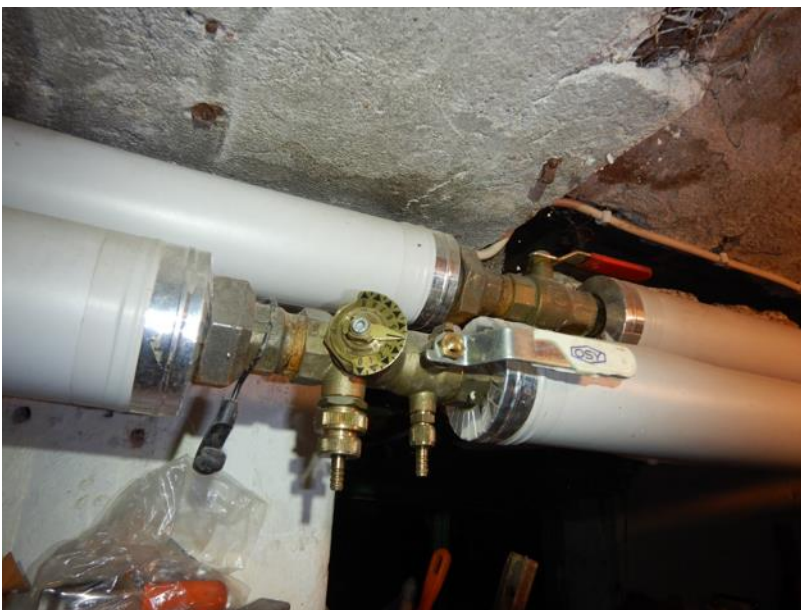
Kuva 2. Yleiskuva linjaventtiileistä.

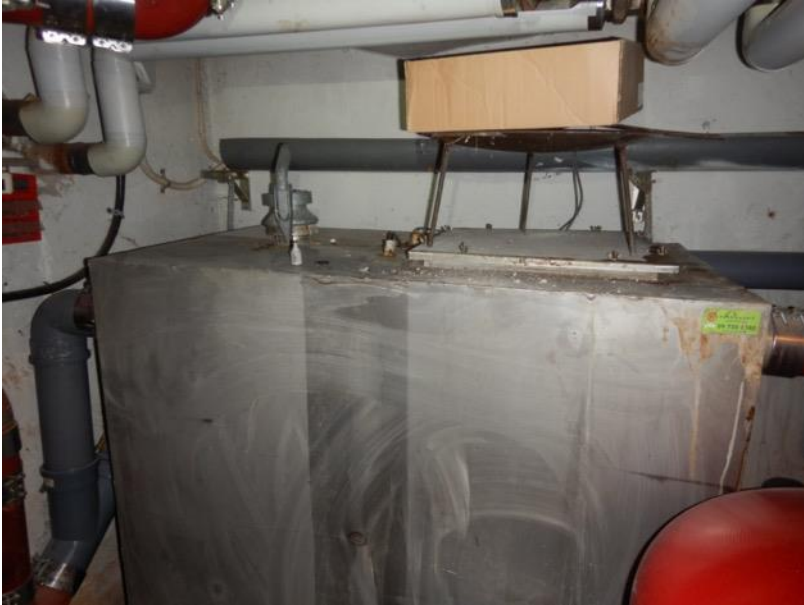
Rasvanerotuskaivo (kuva 7) on saneerauksessa uusittu RST-säiliö.

Kuva 7. Yleiskuva rasvanerotussäiliöstä.

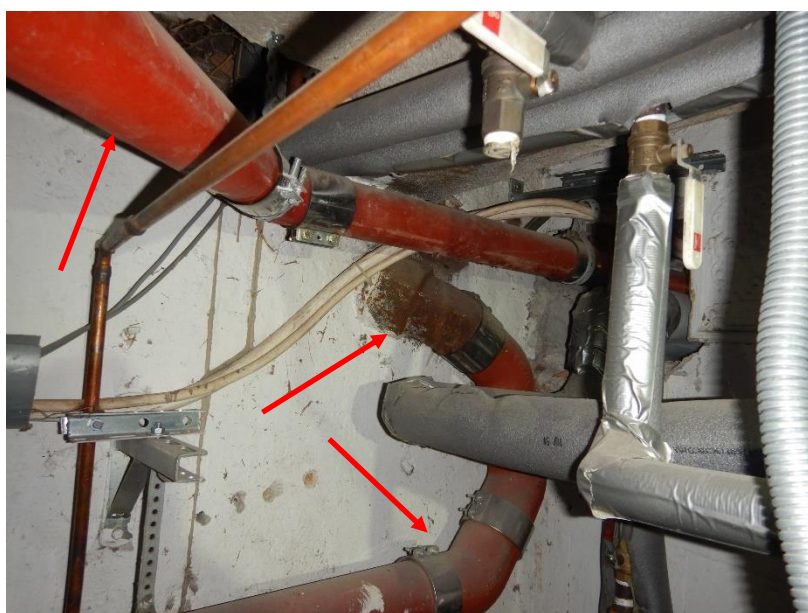
Rakennuksen sisäpuoliset jätevesi- ja rasvaviemärit ovat pääasiassa pantaliitettyä valurautaviemäriä ja muhviilitettyä valurautaviemäriä. Viemärit ovat eri-ikäisiä, osin arviolta 1960-luvulta, 1980-luvulta ja 1990-luvulta (kuvat 10-11). Kellarikerroksessa ja kerroksissa on paikallisesti käytetty kytkennöissä ja uusintoissa muhviilitettyä muoviviemäriä. Pohjaviemärit on asennettu kellarikerroksen kattoon, alustatilaan ja kellarikerroksen lattian alle. Nousulinjat on asennettu seinälle näkyville ja osittain koteloihin. Pihaviemäröinti on toteutettu tavanomaisilla muhvilisillä muoviviemäriputkilla, jotka on arviolta 1980-luvun puolivälistä.

Kuva 10. Viemärit ovat eri-ikäisiä, osittain arvioilta 1960-luvulta.

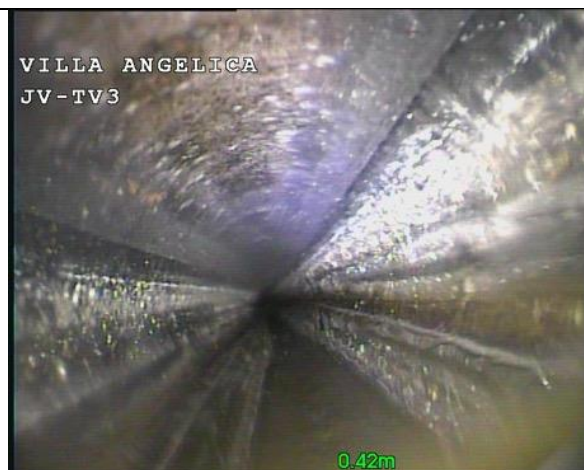
JV-TV3: Yleiskuvaa pihaviemäristä.

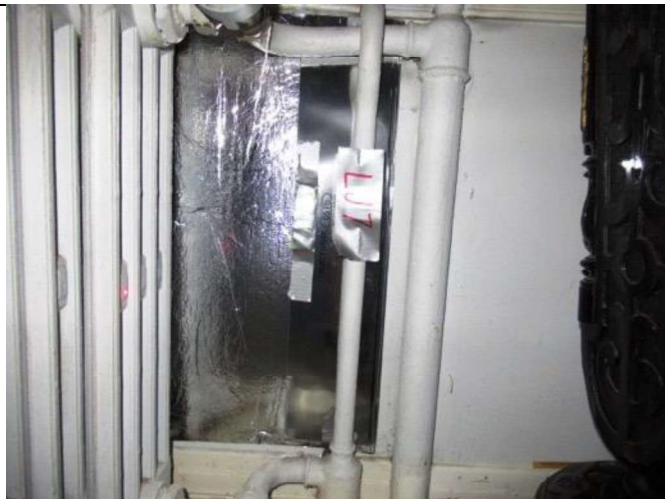
**LJ1**

1. kerros, Sisäpihan puoleinen sali; Lj-runkohaarat tilan päätyseinustalla lähellä lattian rajaa, menoputki 26,9/3,25 mm ja paluuputki 21,3/3,25 mm

**Putkinäytteen kaltaisten putkien kuntoluokka on KL5 ja jäljellä oleva käyttöikä on yli 10 vuotta, mikäli korroosion muodostuminen ja eteneminen tapahtuvat laskennallisesti ja lineaarisesti.**

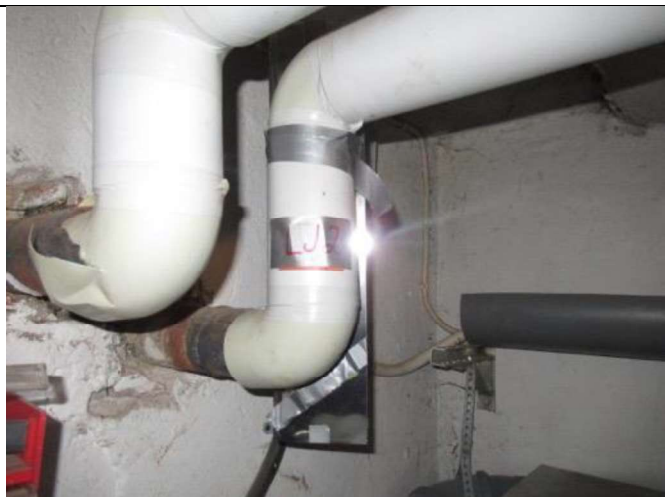
**LJ2**

Kellarikerros, Lämmönjakohuonetila; Lj-runkolinja tilan katon rajassa, paluuputki 42,4/3,25 mm

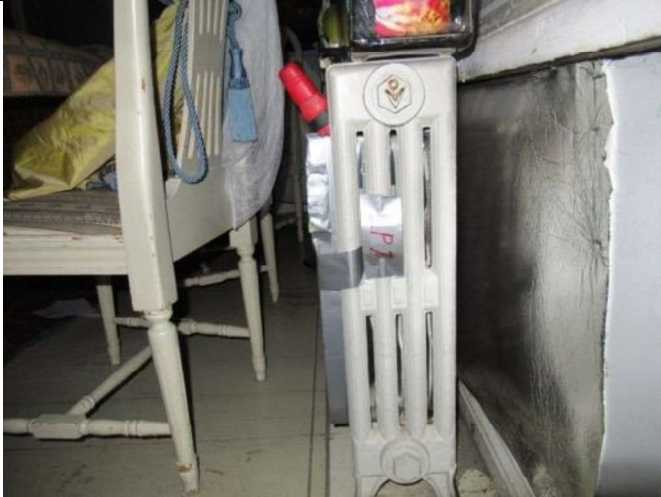
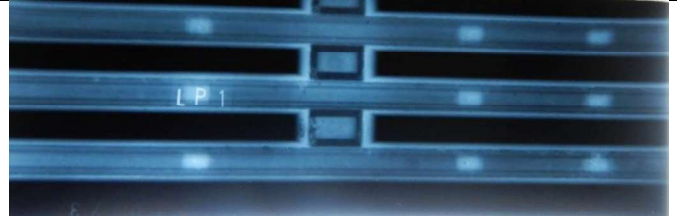
## LP1

1. kerros, Katusivun puoleinen sali; Valurautainen liitepatteri tilan päädyn ulkoseinustalla, ei-kytkentäosien laidalta, s = 3,0 mm

Valurautaisen liitepatterin vesikanavista havaittiin pistemäisiä syöpymäkohtia etenkin valuhuokosten kohdille paikantuen < 20 % seinämän paksuudesta. Jäljellä oleva seinämävahvuus on noin 2,4 mm.

Näytteen kaltaisten lämpöpattereiden kuntoluokka on KL5 ja jäljellä oleva käyttöikä on yli 10 vuotta, mikäli korroosion eteneminen tapahtuu laskennallisesti ja lineaarisesti.

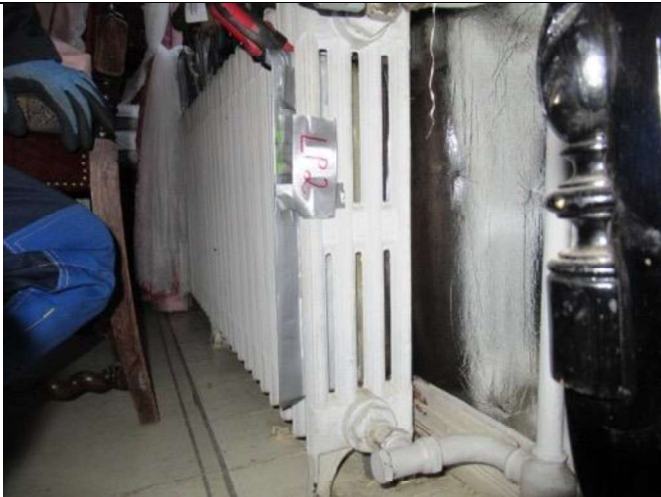
## LP2

1. kerros, Sisäpihan puoleinen sali; Valurautainen liitepatteri tilan päädyn ulkoseinustalla, kytkentäosien laidalta, s = 3,0 mm

Valurautaisen liitepatterin vesikanavista havaittiin pistemäisiä syöpymäkohtia etenkin valuhuokosten kohdille paikantuen < 20 % seinämän paksuudesta. Jäljellä oleva seinämävahvuus on noin 2,4 mm.

Näytteen kaltaisten lämpöpattereiden kuntoluokka on KL5 ja jäljellä oleva käyttöikä on yli 10 vuotta, mikäli korroosion eteneminen tapahtuu laskennallisesti ja lineaarisesti.

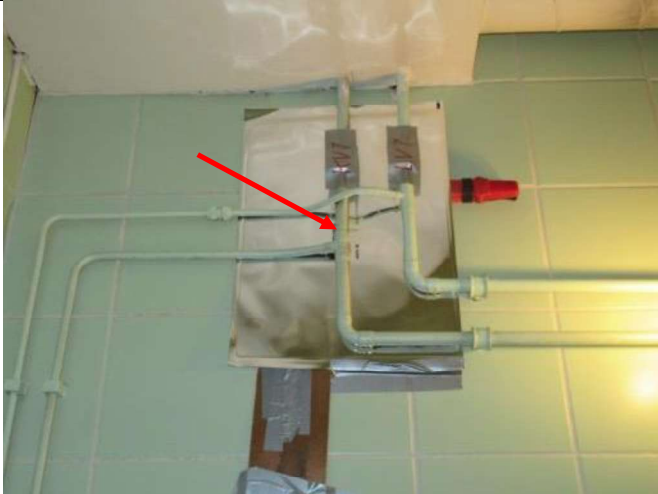
## KV1

1. kerros, Miesten wc-tila; Kv-runkohaara tilan seinustalla lähellä katon rajaa 18 & 12/1,0 mm

Kuvausalueen kv-runkohaaran putkiosuudelta ei havaittu syöpymiä.

**Putkinäytteiden kaltaisten putkien kuntoluokka on KL5 ja jäljellä oleva käyttöikä on yli 10 vuotta, mikäli korroosion muodostuminen ja eteneminen tapahtuvat laskennallisesti ja lineaarisesti.**

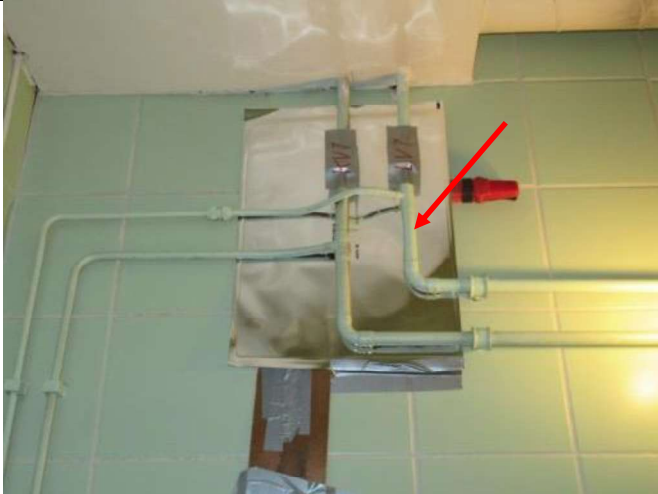
## LV1

1. kerros, Miesten wc-tila; Lv-runkohaara tilan seinustalla lähellä katon rajaa 18 & 10/1,0 mm

Kuvausalueen lv-runkohaaran putkiosuudelta ei havaittu syöpymiä.

**Putkinäytteiden kaltaisten putkien kuntoluokka on KL5 ja jäljellä oleva käyttöikä on yli 10 vuotta, mikäli korroosion muodostuminen ja eteneminen tapahtuvat laskennallisesti ja lineaarisesti.**

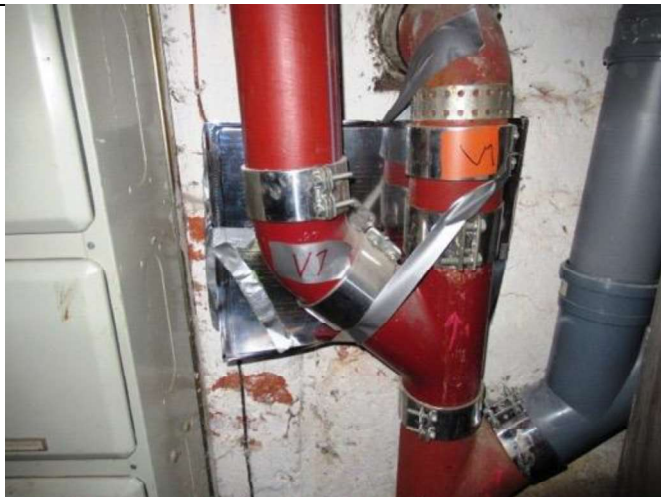
**V1**

Kellarikerros, Lämmönjakohuonetila; Jv-viemäri­linjan muhvit­tomat pystyputkiosat tilan pe­räseinustalla 110/5,0 mm

Kuvausalueen jv-viemäri­linjan pystyputkiosista ha­vai­ttiin pistemäisiä syöpymiä etenkin valuhuokosten kohdille paikantuen < 20 % seinä­män paksuudesta. Jäljellä oleva seinämä­vah­vuus on noin 4,0 mm.

**Putkinäytteiden kaltaisten putkien kuntoluokka on KL5 ja jäljellä oleva käyttöikä on yli 10 vuotta, mikäli korroosion eteneminen tapahtuu laskennallisesti ja lineaarisesti.**

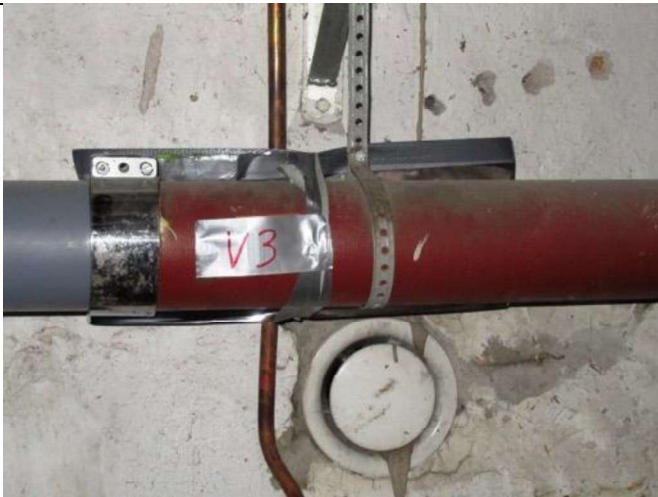
## V3

Kellarikerros, Lämmönjakohuonetila; Jv-viemärilinjän muhviton suora vaaka-putkiosa tilan oikeanpuoleisella sivuseinustalla 110/5,0 mm

Kuvausalueen suorasta vaakaputkiosasta havaittiin laaja-alaista pistemäistä syöpymää etenkin valuhuokosten kohdille paikantuen < 20 % seinämän paksuudesta. Kuvausalueella putkilinjan sisällä erottuu lievästi sakkakertymää. Jäljellä oleva seinämävahvuus on noin 4,0 mm.

**Putkinäytteiden kaltaisten putkien kuntoluokka on KL5 ja jäljellä oleva käyttöikä on yli 10 vuotta, mikäli korroosion eteneminen tapahtuu laskennallisesti ja lineaarisesti.**
