## Kohde

KARHUNKUJA 5

Tarkastuksen tyyppi

Palovahinko

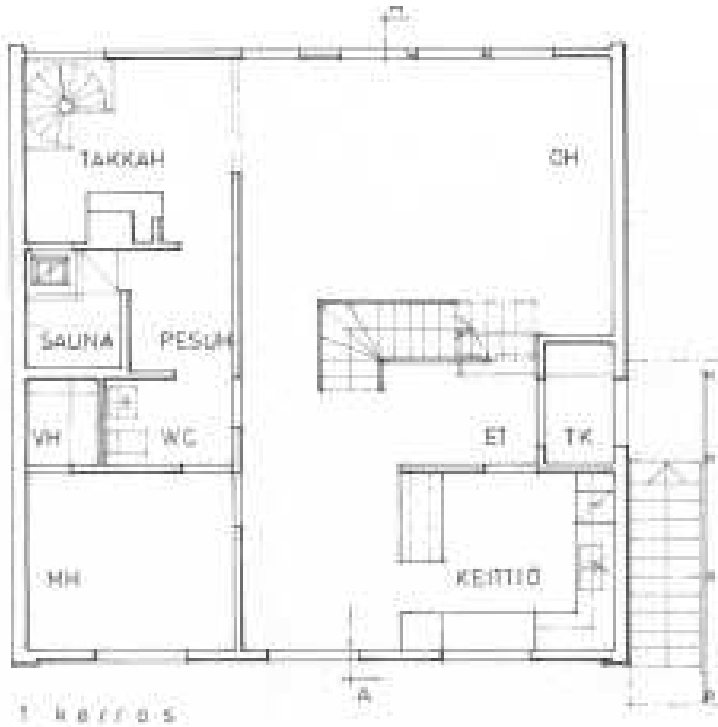
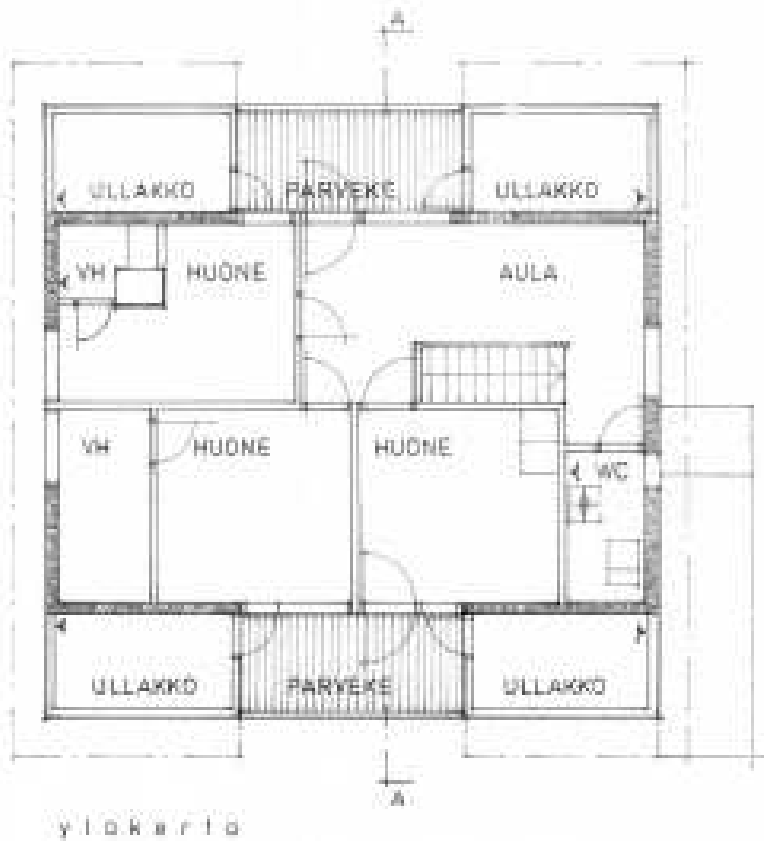
Pohjakuva 1. kerros ja yläkerta.

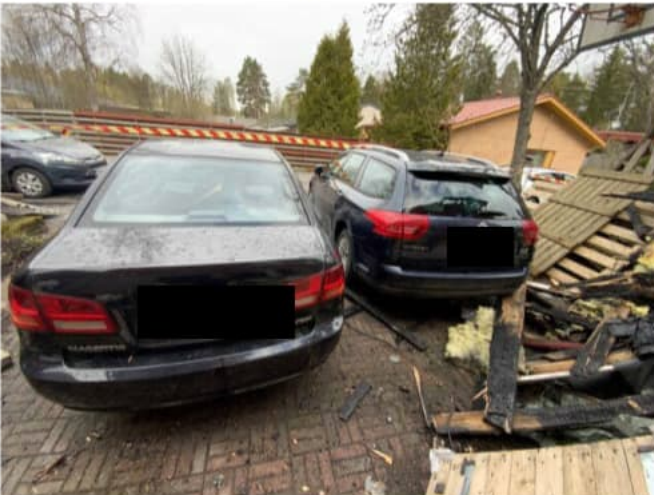
Pihassa kaksi autoa.

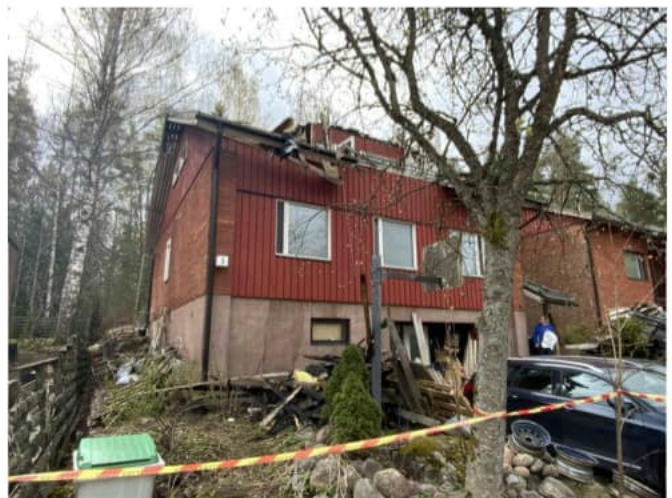
Yleiskuva tien suunnasta.

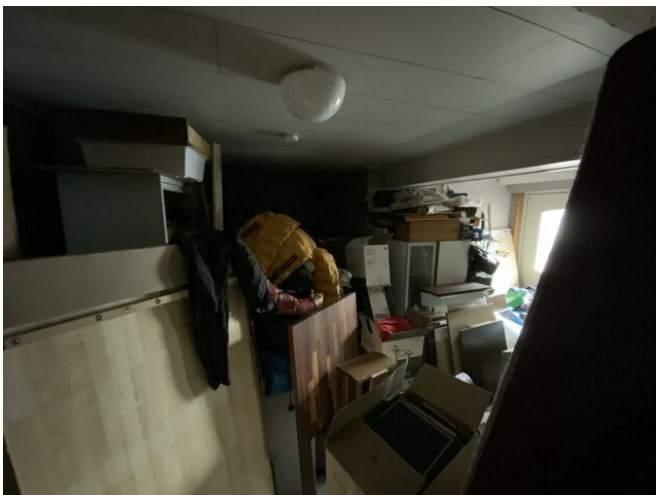
Kellarikerroksen huone.

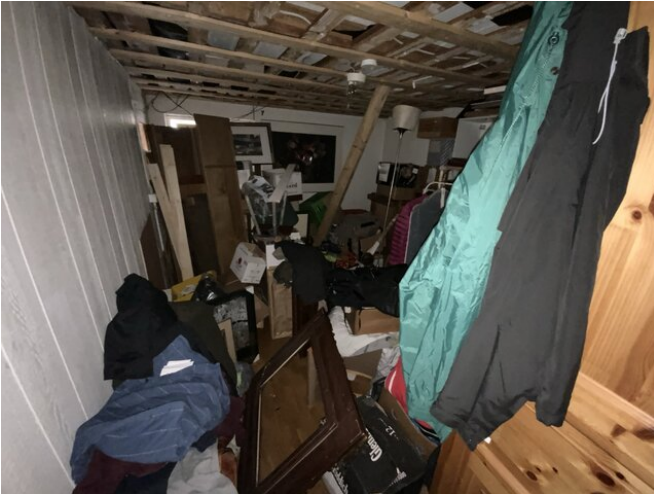
Kellarikerroksen huone.

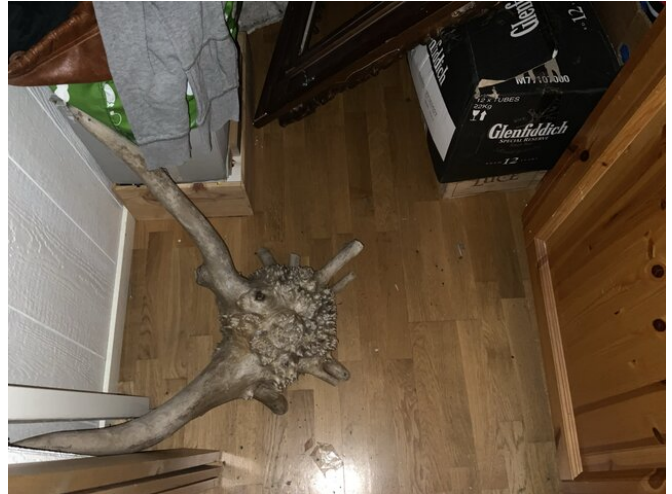
Huoneessa parketilattia.

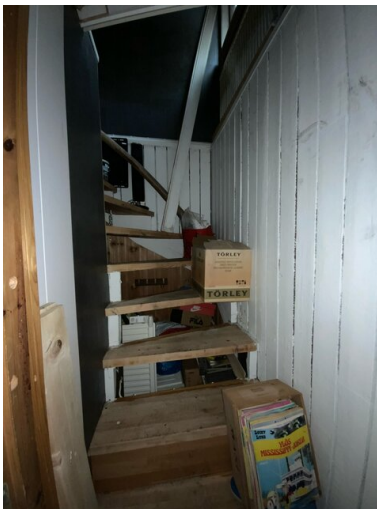
Kellarista kulku keskikerrokseen.

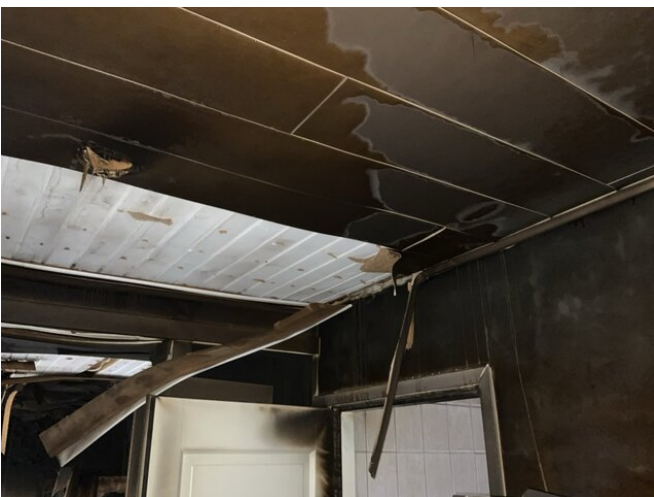
Katossa mdf-paneelia ja alla puupaneeli.

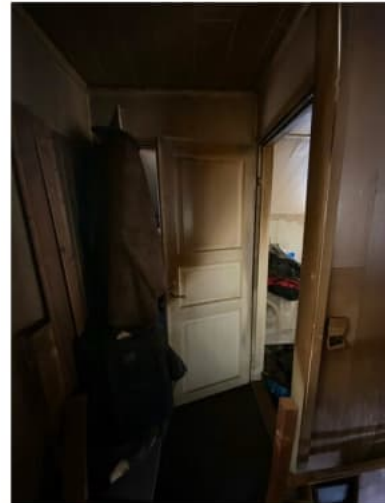
Yläkerran makuuhuone ja wc.

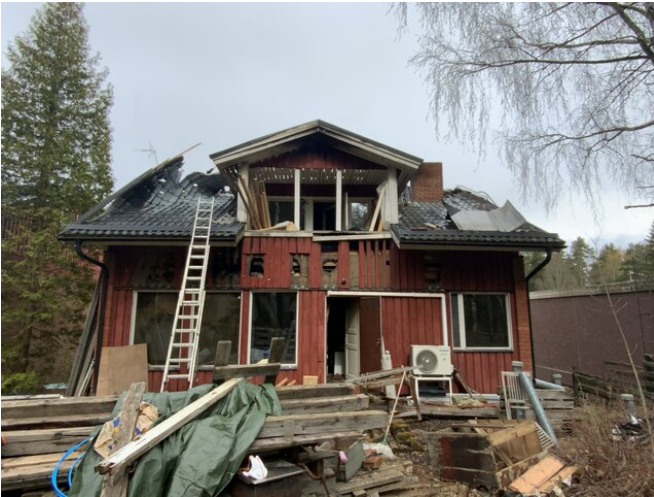
Yleiskuva takapihan puolelta.

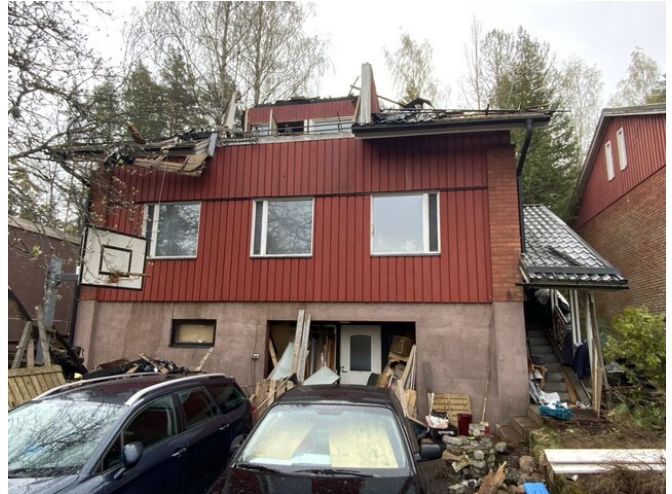
Talo tien suunnasta.

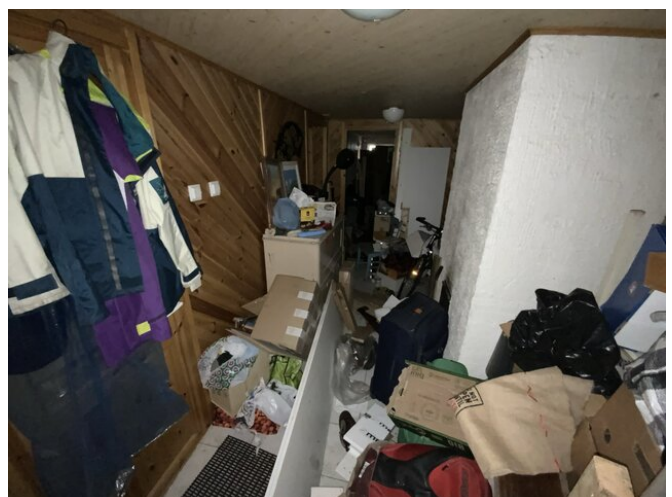
Kellarikerroksen takkahuoneen irtaimistoa.

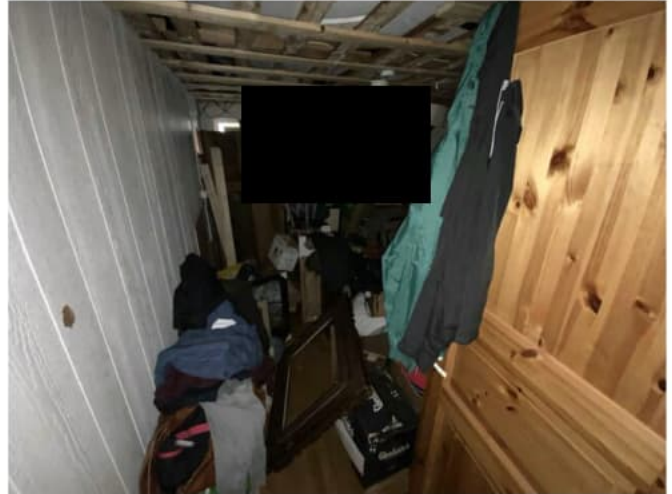
Kellarikerroksen huoneen irtaimistoa.

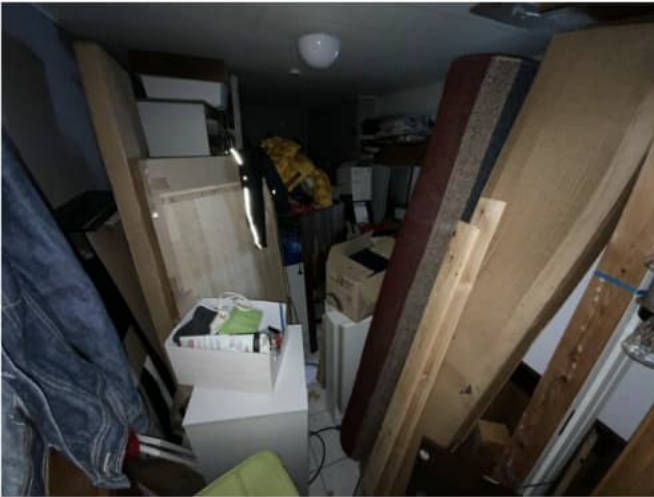
Kellarikerroksen huoneen irtaimistoa.

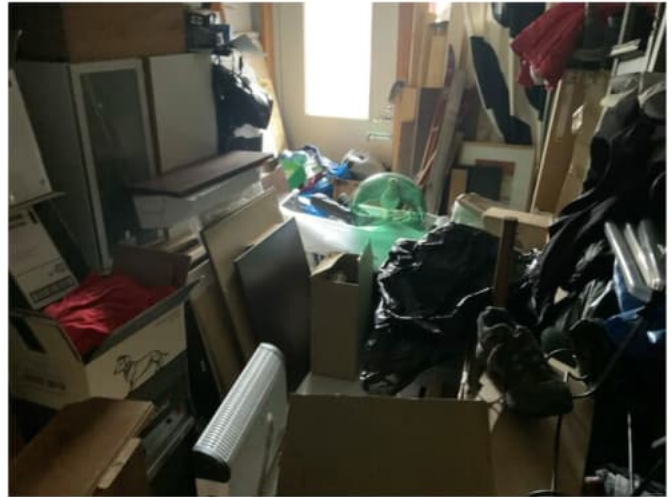
Kellarikerroksessa on voimakas hajuhaitta ja sammutusvettä valuu rakenteista. Kellarikerroksen pinnoitteet on poistettava puhtaalle betonipinnalle saakka. Kellarikerroksen osalta on tehtävä tarkempi kosteuskartoitus ja kastuneet eristeet on poistettava.

Kellarikerroksen huoneen irtaimistoa.

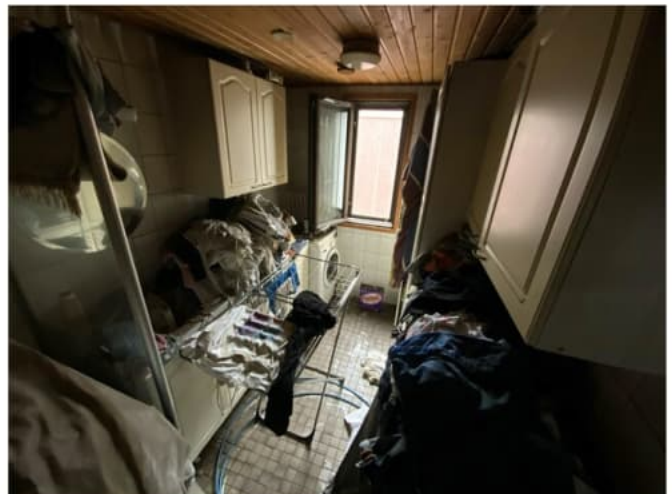
Keskikerroksen takahuoneen irtaimistoa. Keskikerroksen irtaimisto on kärsinyt palovaurioita sekä nokeentunut voimakkaasti ja kastunut sammutusvedestä.

Keskikerroksen pesuhuoneen irtaimistoa.

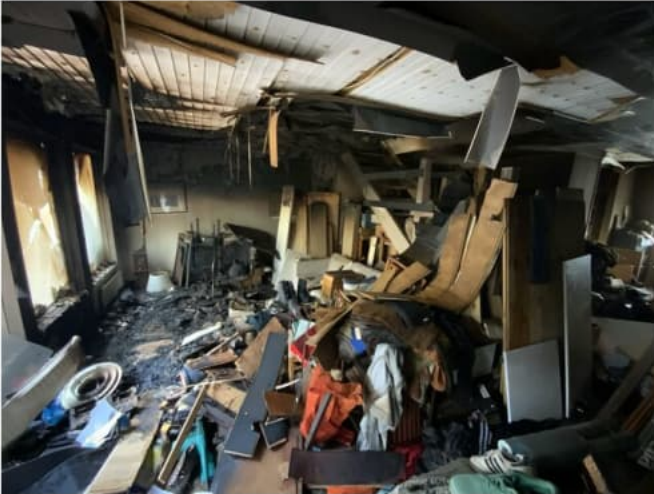
Keskikerroksen olohuoneen irtaimistoa.

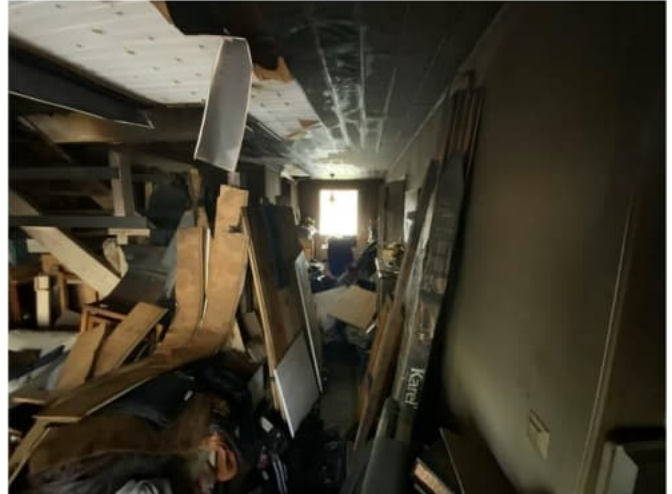
Keskikerroksen irtaimistoa.

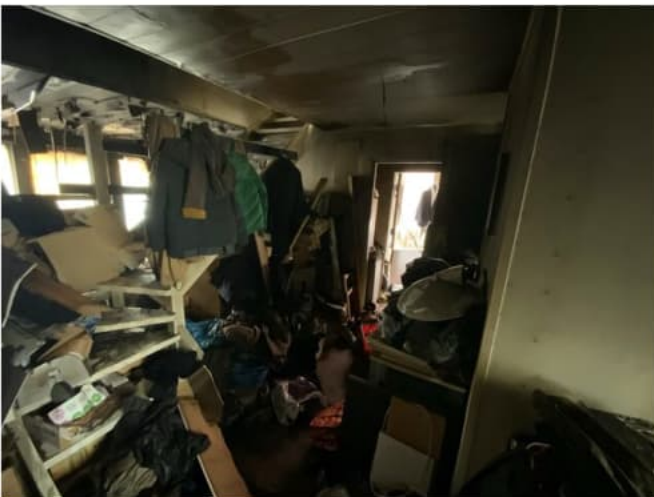
Keskikerroksen sisäntuloaulan irtaimistoa.

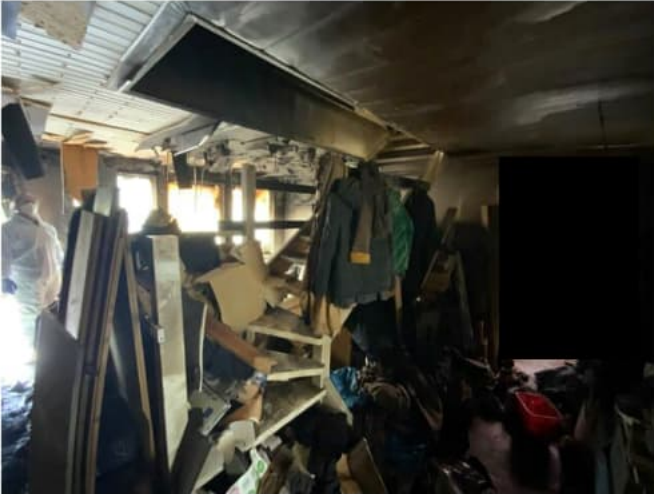
Yläkertaan vievän portaikon irtaimistoa.

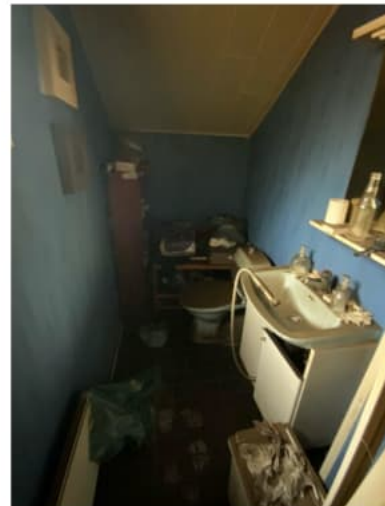
Yläkerran aulatilän irtaimistoa. Yläkerran irtaimisto on kärsinyt palovaurioita sekä nokeentunut voimakkaasti ja kastunut sammutusvedestä.

Yläkerran wc:n irtaimistoa.

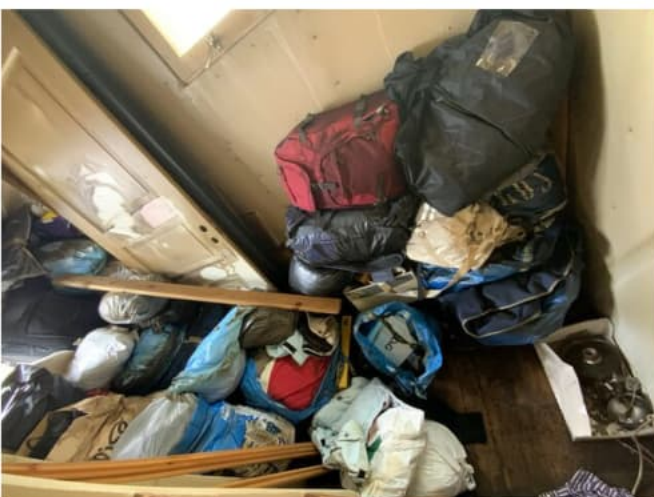
Yläkerran vaatehuoneen irtaimistoa.
