# KOSTEUSKARTOITUSRAPORTTI

2372K Kosteuskartoitusraportti Ferrariantie 19, 32200 Loimaa

30.08.2023

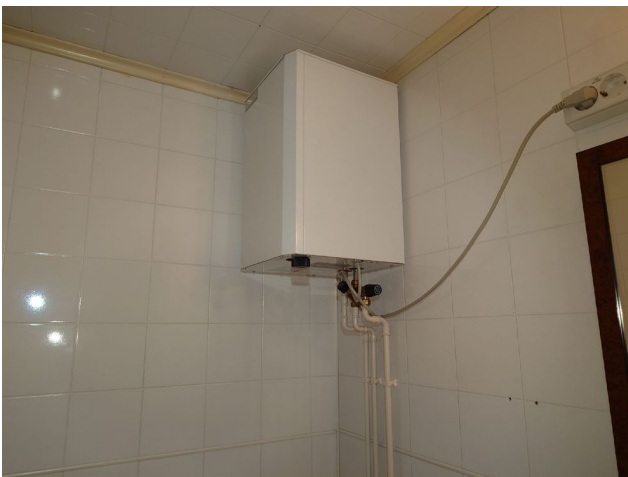
Vesivaraaja vuosimallia 2013

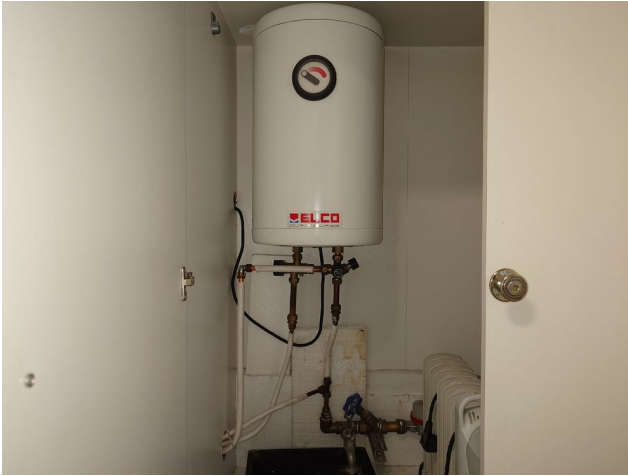
Vesivaraaja, vuosimallia ei löydetty

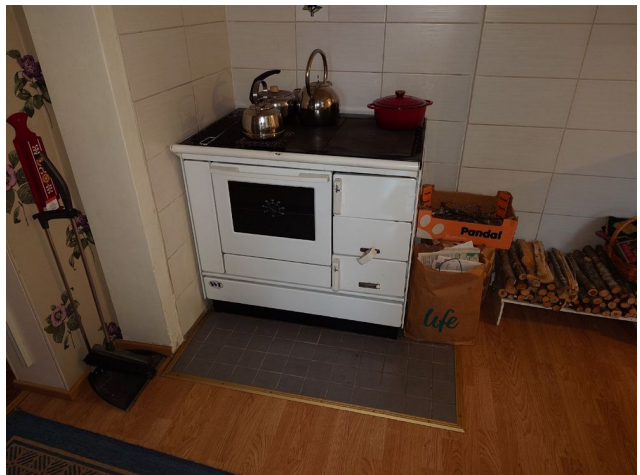
Lieden lattian kosteuskeskiarvo 49-55 kuiva

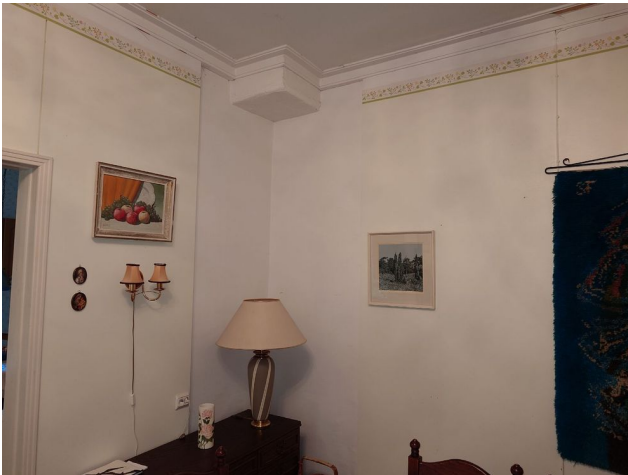
Hormin kosteuskeskiarvo 51-55 kuiva, keittiön vieressä

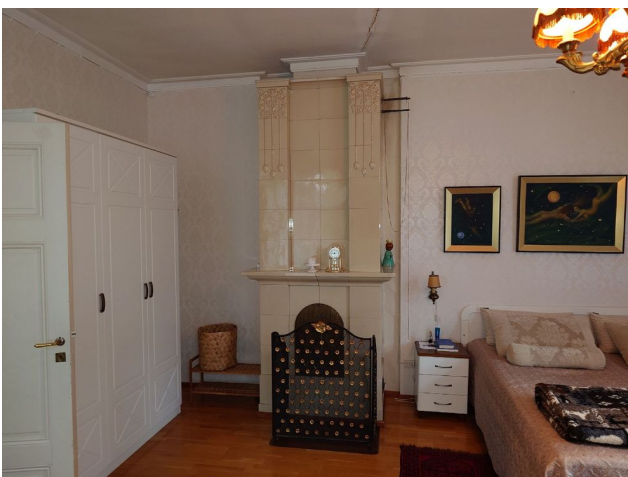
Kakluunin kosteuskeskiarvo 47-58 kuiva

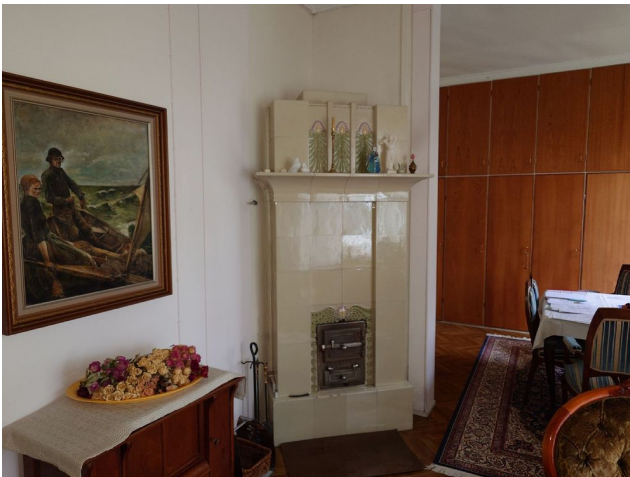
Kakluunin 44-49 kuiva, etupiha

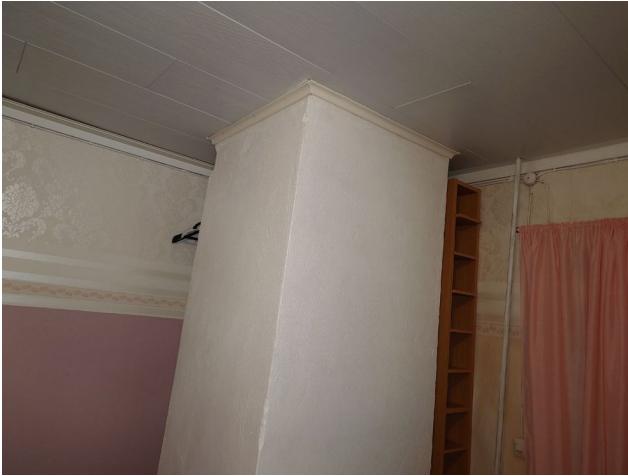
Krs.2 MH hormi 37-43 kuiva

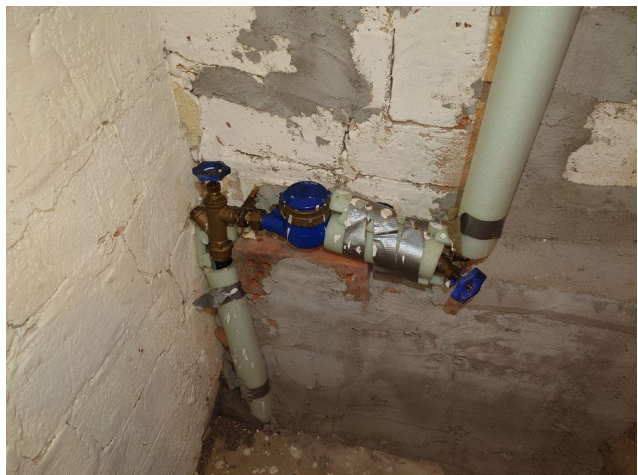
Vesimittari

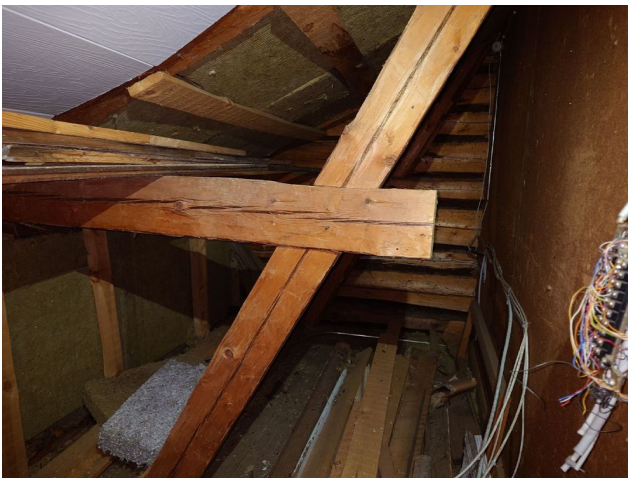
Kuva 3. Yläpohjan rakenteita

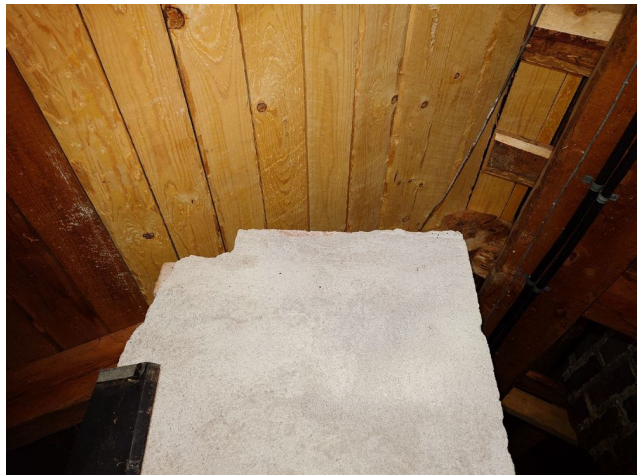
Kuva 16. Toinen hormi poistettu käytöstä

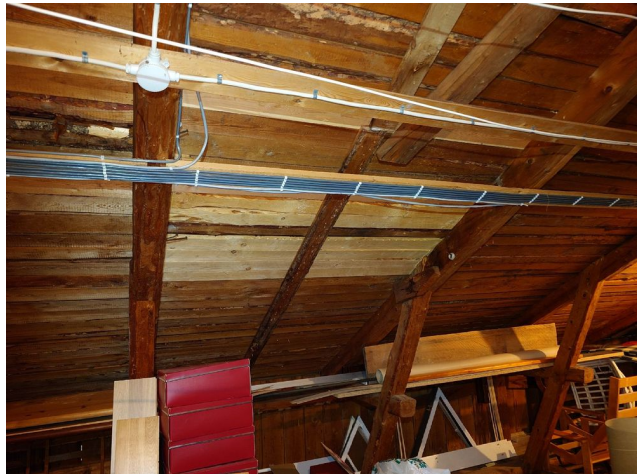
Kuva 18. Laudoituksia korjattu sieltä täältä

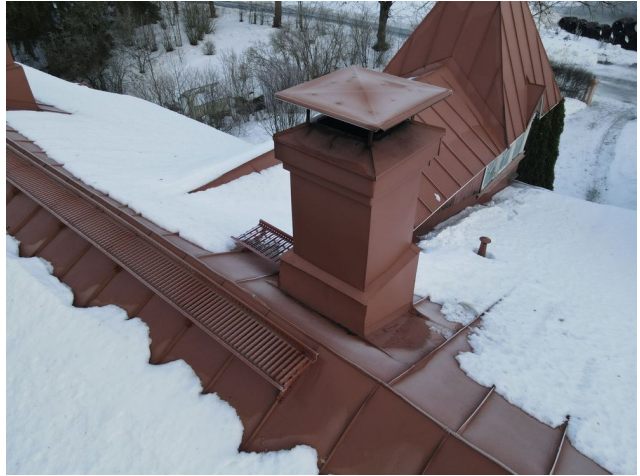
Kuva 30. Piipun pellitykset

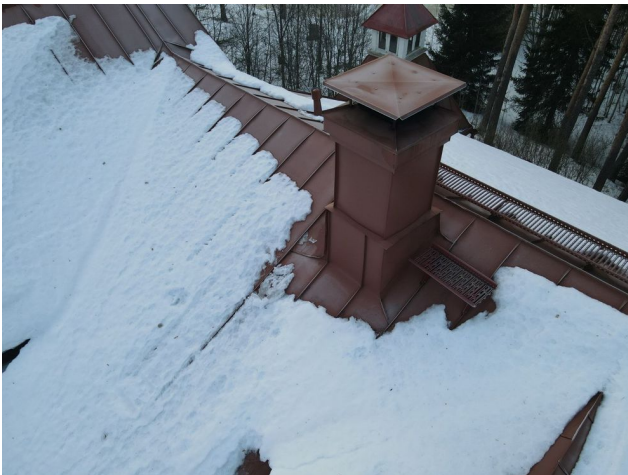
Kuva 31. Piipun pellitykset

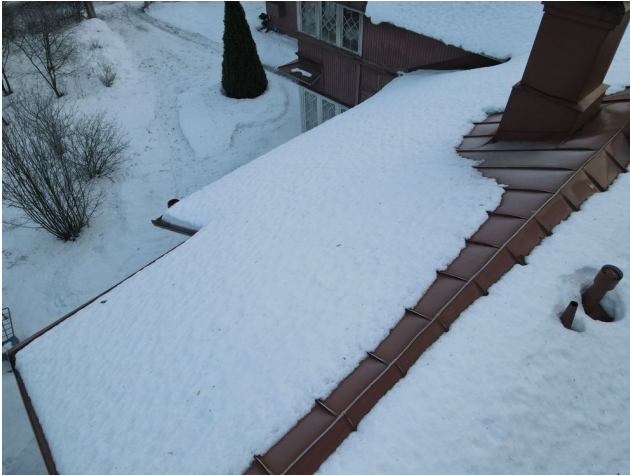
Kuva 35. Yleiskuva

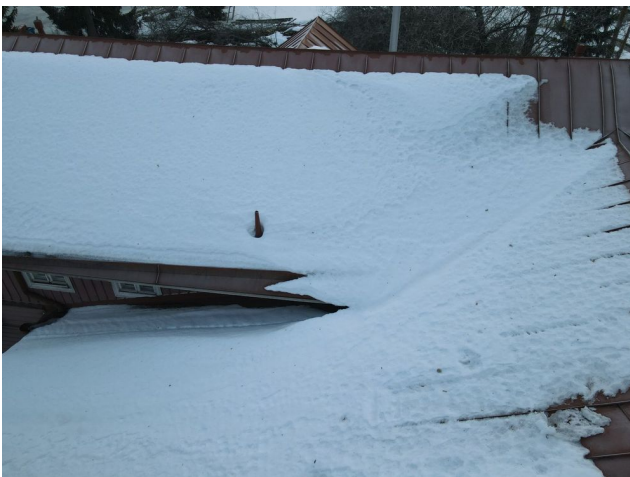
Kuva 39. Viemärintuuletuksen läpivienti

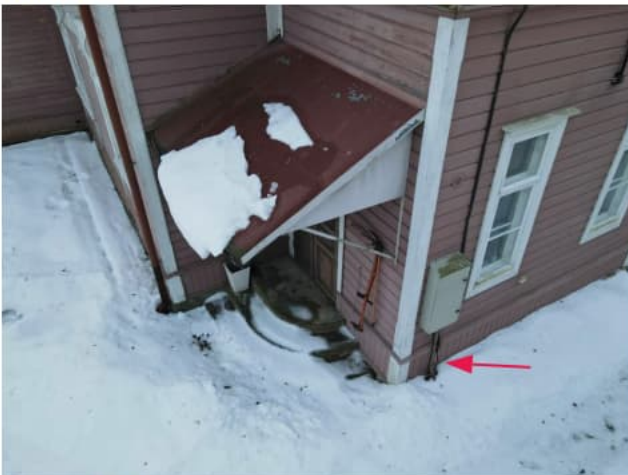
Kuva 46. Suojaamaton kaapeli

1. Ylivuoto putken kiristys (Apukeittiö)
2. Viemärin tuenta ja kallistuksen parantaminen (K)
3. Huuvan asennus (K Suositus)
4. Vanhojen vaurio jälkien rakenteiden kunnon selvittäminen (Suositus)
5. Varo-/takaikuventtiiliin juoksutusputki kaivolle asti tai kokooja-astia (LJH)
6. Alapohjan tuuletuksen riittävyyden selvittäminen lumien sulattua
7. Kanava eristeden asennus (Suositus)
8. Yläpohjan tuuletuksen lisääminen (Suositus)
9. Lumiesteiden asennus kulkuväylien kohdalle
10. Pelastautumis tikkaiden asennus
11. Salaojien toiminnan tarkastus (Suositus)
12. Julkisivun kunnostus viipymättä, vauriokohtien rakenteiden tarkastus
13. Kaapeli suojien asennus

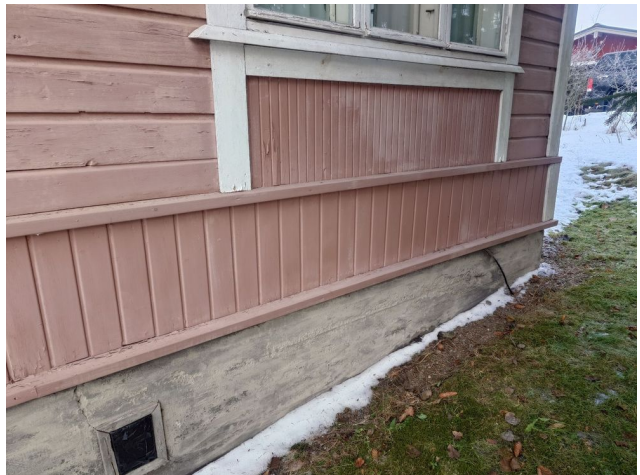
Kuva 63. Suojaamaton kaapeli
