# KUNTOTARKASTUS

Rekipellontie 104, 66600 Vöyri

16.09.2025

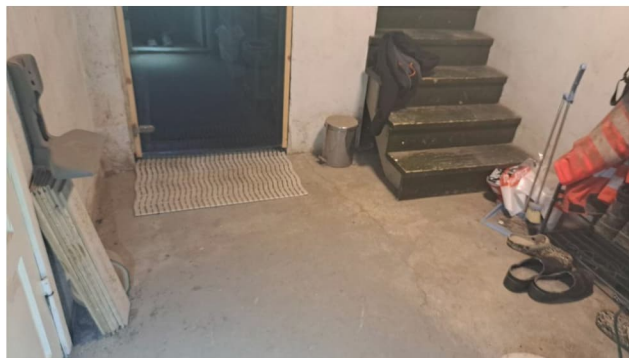
Kellaria.

Kellarissa maakosteus rasittaa alapohjaa ja ulkoseinien alaosia. Lattiaa vasten varastoidut orgaaniset materiaalit saattavat vaurioitua kosteuden vaikutuksesta.

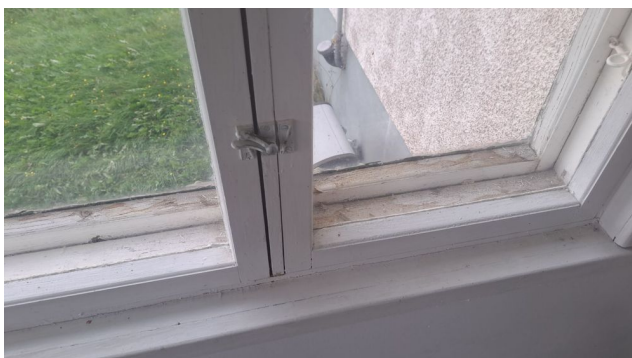
MSU-ikkunat.

Ikkunoiden ulko-osat huollon tarpeessa.

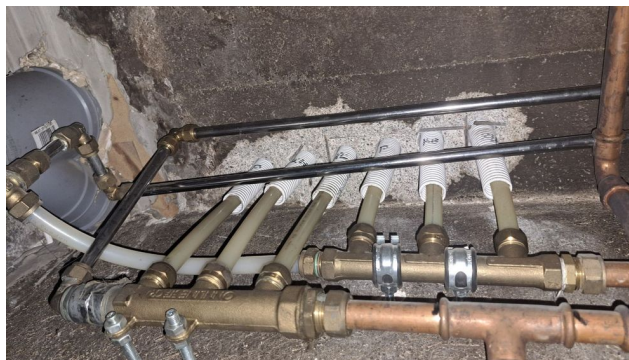
Käyttövesiputket ovat muovia suojaputkessa.

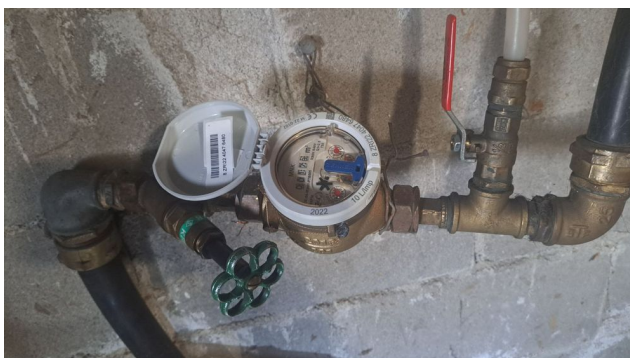
Vesimittarissa ei havaittu liikettä aiheutta.

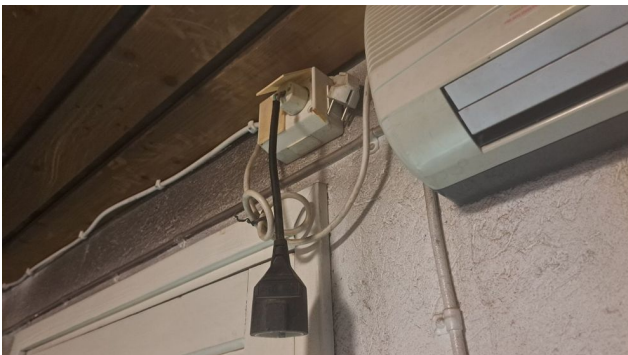
Kaikkia sähkövetoja ei ole kiinnitetty seiniin, johdot ja rasiat roikkuvat.

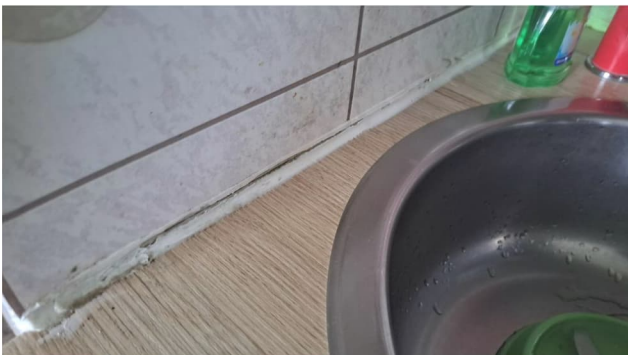
Silikonisaumat rakoilevat.

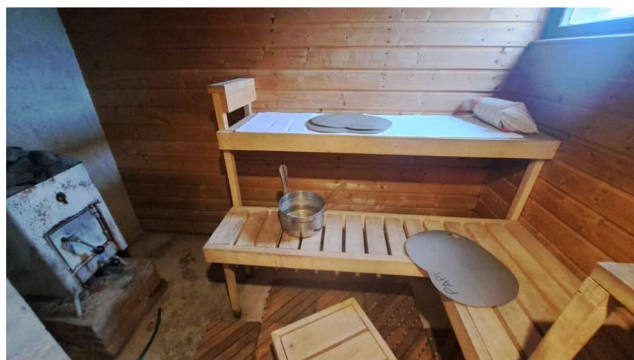
Sauna.

Kohonneita pinta-arvoja todettu.  
Kauttaaltaan saunan lattiassa. Todennäköisesti maakosteus rasittaa alapohjan rakenteita.

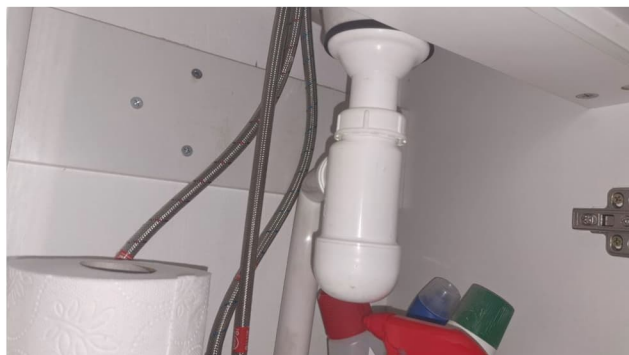
Aktiivisia putkivuotoja ei todettu. Lavuaarin poistoputki menee suoraan viemäriin, tilassa ei ole lattiakaivoa.
