KUNTOTARKASTUS  
Puunkaatajantie 19b A  
00760 Helsinki

| PRO Kuntotarkastus/ | 2.2.2026

## 1. YHTEENVETO

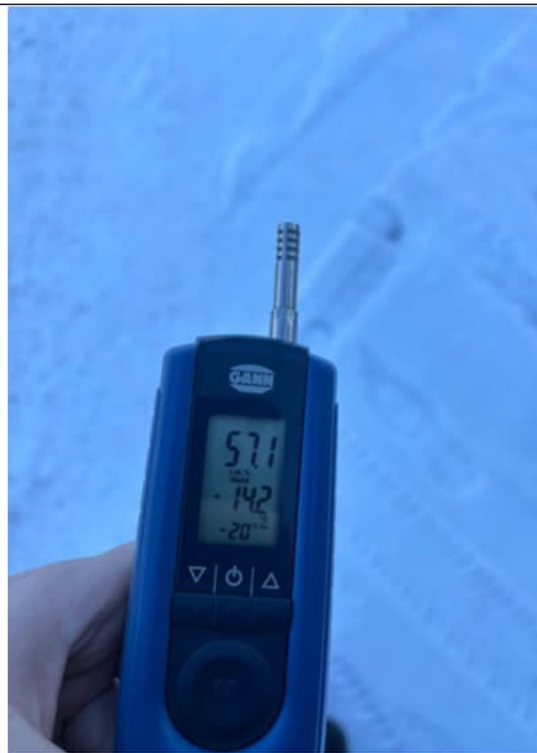
Kuva 1 Ulkoilman suhteellinen kosteus RH oli 57,1% ja lämpötila -14,2 astetta

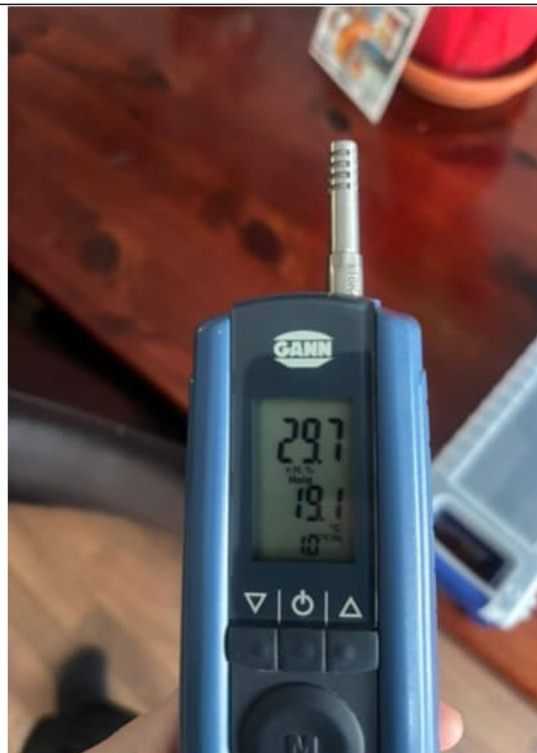
Kuva 2 Huoneilman suhteellinen kosteus RH oli 29,7% ja lämpötila 19,1 astetta

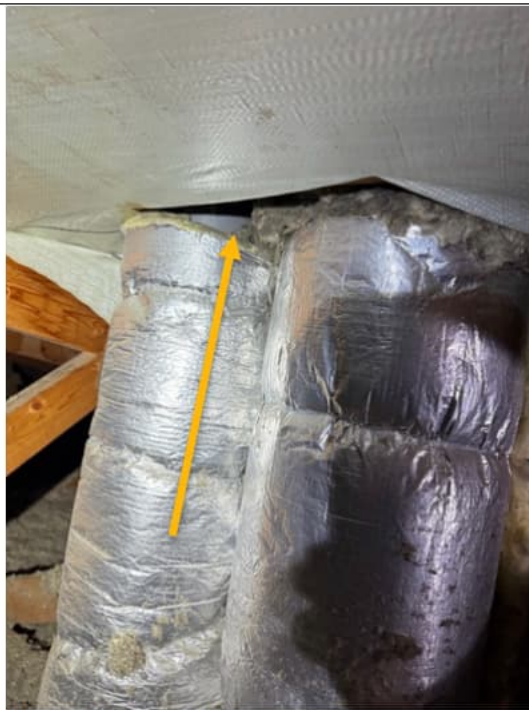
| | <p>745/2017 Ympäristöministeriön asetus savupiippujen rakenteista ja paloturvallisuudesta 6 § Paikalla muurattujen ja rakennettujen sekä muiden ei sarjavalmistestien savupiippujen suojaetäisyydet ja läpiviennit</p> <p>Muiden kuin A1 luokan tarvikkeista valmistettujen rakennusosien ja tarvikkeiden on oltava vähintään 100 millimetrin etäisyydellä savupiipun ulkopinnasta. Väli- tai yläpohjan tai seinän läpimenokohtaan sekä seinän liittymäkohtaan on asennettava vähintään 100 millimetriä paksu lämpöä eristävä kerros soveltuvaa A1 luokan tarviketta. Jos savupiipun muuratun seinämän paksuus on vähintään 230 millimetriä ja yhteen savuhormiin kytkettyihin tulisijoihin viety lämpöteho on yhteensä enintään 60 kilowattia, edellä mainittua 100 millimetrin etäisyyttä ja A1 luokan tarvikkeesta tehtyä lämpöä eristävää kerrosta ei tarvita.</p> <p>Paloeristyksen asentamista piipun ympärille suositellaan.</p> <p>Yläpohjassa havaittiin läpivienneissä eriste puutteita.</p> <p>Yläpohjan läpivientien eristepuutteiden korjaamista suositellaan.</p> |

Kuva 12 Putkieristyksissä puutteita

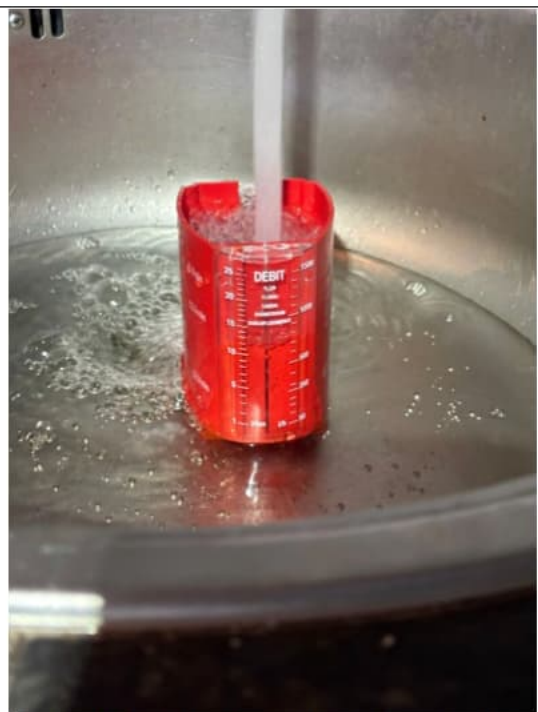
Kuva 76 Veden virtaama mitattiin ja havaittiin virtaaman olevan noin 12 litraa/min, joka on suositusten mukainen.
