# Kuntokatselmus ja PTS Ehdotus

Kiinteistö Oy Orimattilan UKK-Tie 9

31.3.2025

PTS-ehdotus vuosille 2025-2034

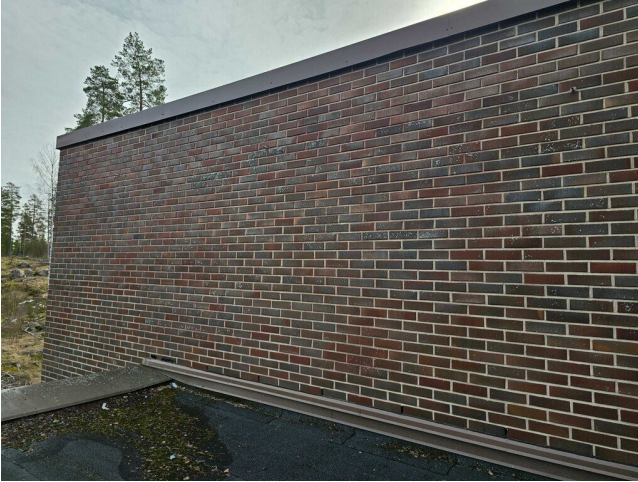
**Kuva 35** Julkisivuissa kasvoi pienissä määrin jäkälää.

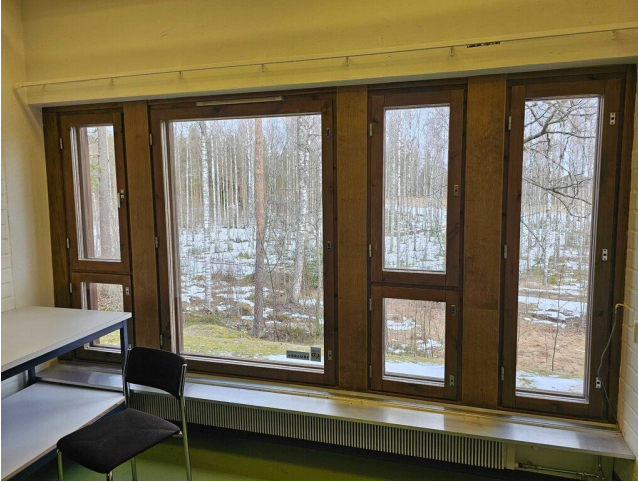
**Kuva 45** Varastorakennuksen ikkunoita.

- 1) *Varastorakennuksen ja desinfiointikeskuksen ikkunoiden käyttö loppuun ja uusiminen (tekninen käyttöikä saavutetaan tulevalla 10-vuotijaksolla).*
- 2) *Varastorakennuksen ja desinfiointikeskuksen teräksisten ulko-ovien huoltomaalaus sekä tiivistys- ja säätökorjaus.*

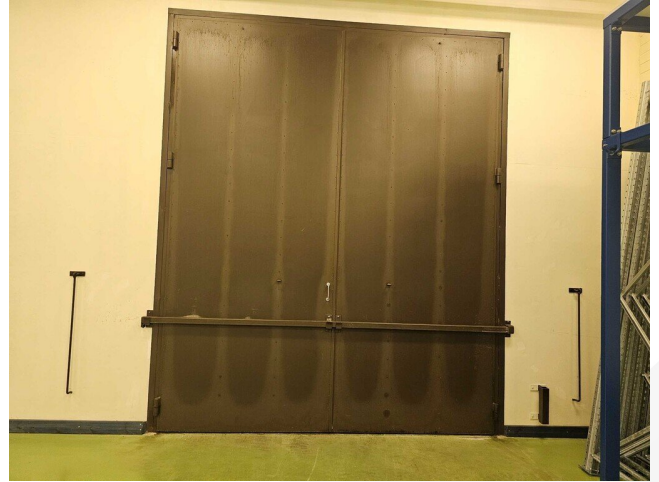
**Kuva 54** Varastorakennuksen teräsovi sisältä.

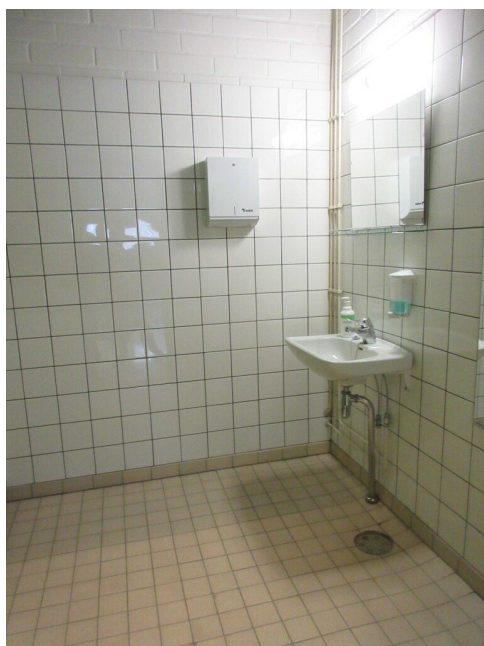
- Varastorakennuksen märkätiloissa ei havaittu mittauksissa kohonneita pintakosteuksia. Havaintojen perusteella suihkuja ei ole hetkeen käytetty. Märkätilat ovat teknisen käyttökänsä päässä ja niissä ei ole nykyaikaista vedeneristettä ja riski kosteusvaurioille on suuri, mikäli suihkuja aletaan käyttämään säännöllisesti. (Ks. kuvat 77-87 ja toimenpide-ehdotukset 1 ja 2)

**Kuva 83** Varasto: toimistosiiven WC.

- 1) Varastorakennuksen märkätilojen saneeraukset.
- 2) Sisätilojen huoltomaalaukset ja paikkakorjaukset (esteettinen korjaus).

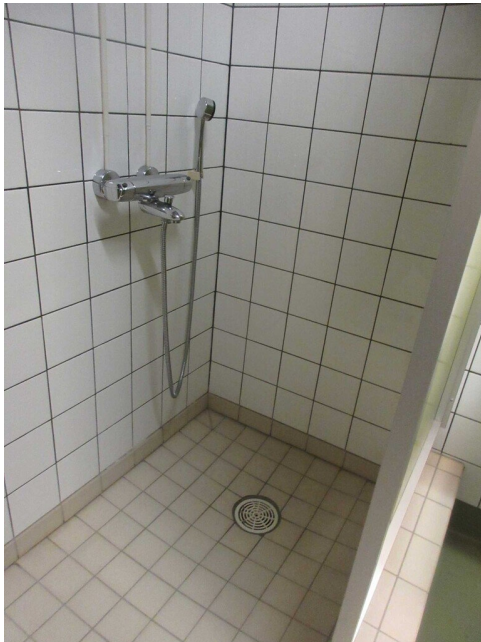
**Kuva 85** Varasto: toimistosiiven pesutila.

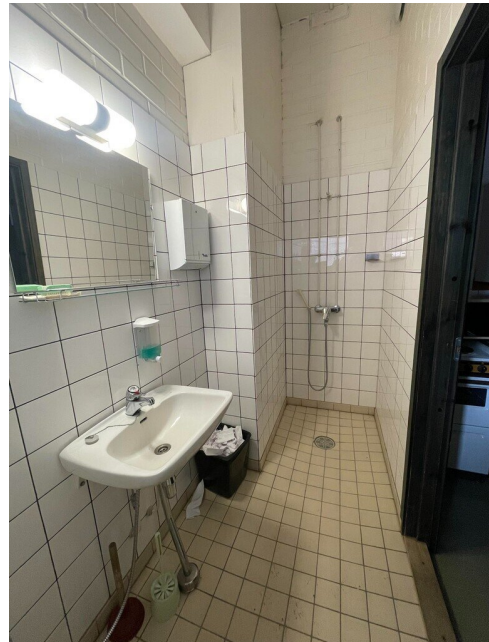
**Kuva 86** Varastorakennuksen pesutila.

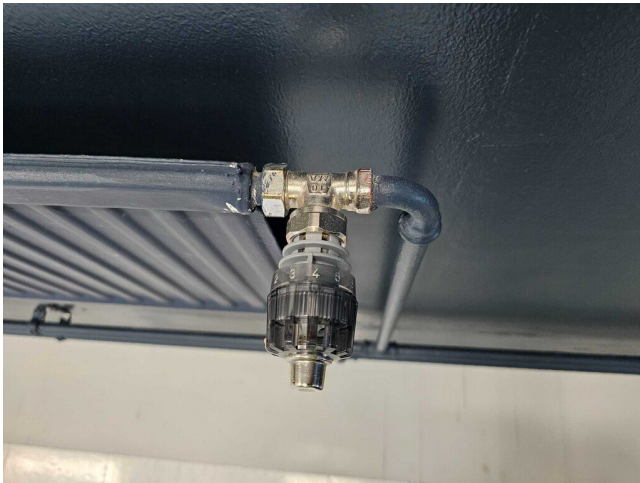
**Kuva 100** Alkuperäinen lämpöpatterin termostaatti varastorakennuksen toimistossa.

- 1) *Energiatalouden parannusselvitys öljylämmityksen muutoksesta esimerkiksi maalämpöön. Mikäli ei toteuteta parannuksia: Kattilalaitoksen saneeraus, jossa uusitaan toinen alkuperäinen kattila apulalaitteineen, savupiiput, öljysäiliöt ja putkistojen venttiilit.*
- 2) *Desinfiointikeskuksen lämmitysverkoston kunnostus: Patteri-, sulku- ja linjasäätöventtiilien uusiminen ja verkoston tasapainotus.*
- 3) *4-putkielementin uusiminen desinfiointikeskuksen ja varaston välillä sekä rivitalon ja varaston välillä.*
- 4) *Varastorakennuksen alkuperäisten ja ikääntyneiden patteri, sulku- ja linjasäätöventtiilien uusiminen ja verkoston tasapainotus.*

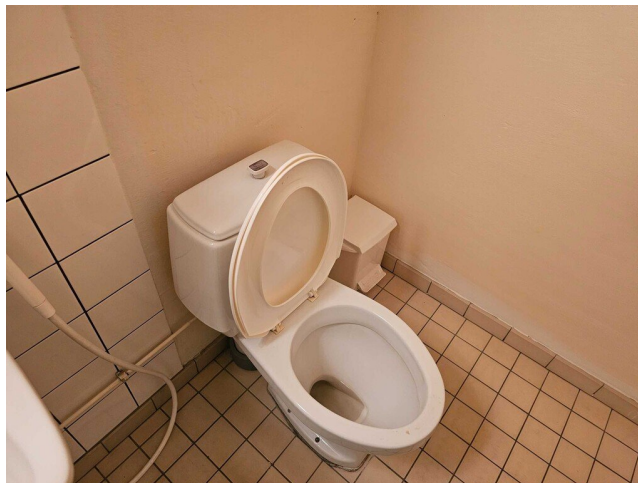
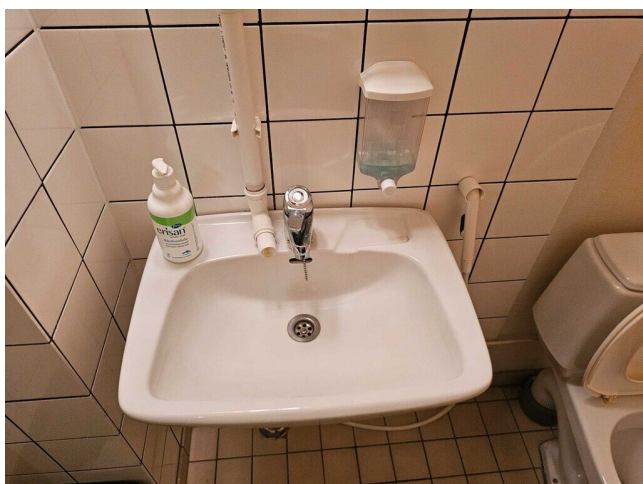
**Kuva 110** Alkuperäisiä vesikalusteita.

**Kuva 111** Alkuperäisiä vesikalusteita.

- 1) *Piha-alueen viemärilinjojen kuntotutkimus ja huuhtelu. Kuntotutkimus rakennuksen sisäisille viemäriputkistoille. (korjaustoimepiteet kuntotutkimuksen perusteella, korjausten kustannuksia ei huomioitu PTS-ehdotuksessa)*
- 2) *Varastorakennuksen ja desinfiointikeskuksen vesijohtojen saneeraus ja vesikalusteiden uusiminen (tekninen käyttöikä täyttymässä)*
- 3) *Varautuminen piha-alueen viemäriputkien ja kaivojen paikallisiin kunnostuksiin pihasaneerauksen yhteydessä.*
- 4) *Lattiakaivojen uusiminen märkätilojen saneerauksen yhteydessä.*
- 5) *Varastorakennuksen kattovesien sadevesiviemäroinnin kunnostustyöt / uusiminen.*
