# Kuntotarkastus

Ahmankuja 12  
55420 Imatra

Tarkastuspäivä  
19/03/2026

Tarkastuksen kohteena oli vuonna 1955 rakennettu kaksikerroksinen omakotitalo, jota on laajennettu n. vuonna 1979.

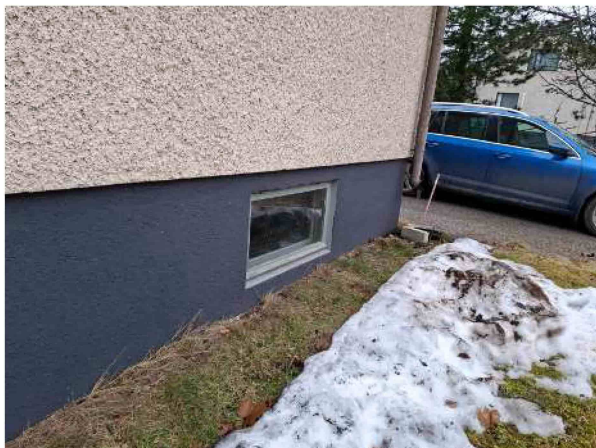
1. Vierusta ja sokkeli

- Maanpintojen kallistuksissa rakennuksen ympärillä ei havaittu merkittäviä puutteita. Ei toimenpiteitä.
- Rakennuksen vierustalla on kasvillisuutta ja multapenkkejä. *Kasvillisuus ja multapenkit lisäävät rakenteiden kosteusrasitusta, heikentävät kuivumista ja juuret saattavat tukkia salaojia.*

Vierustojen kosteudenhallintaa suositellaan parantamaan.

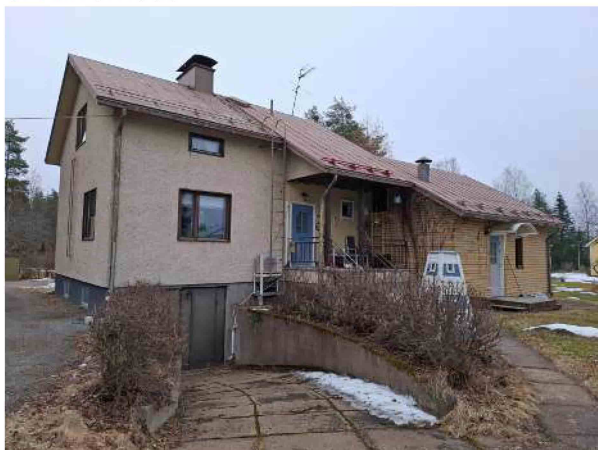
11. Julkisivua

- Rappausverhouksessa ei havaittu merkittäviä puutteita tai vaurioita. Ei toimenpiteitä.

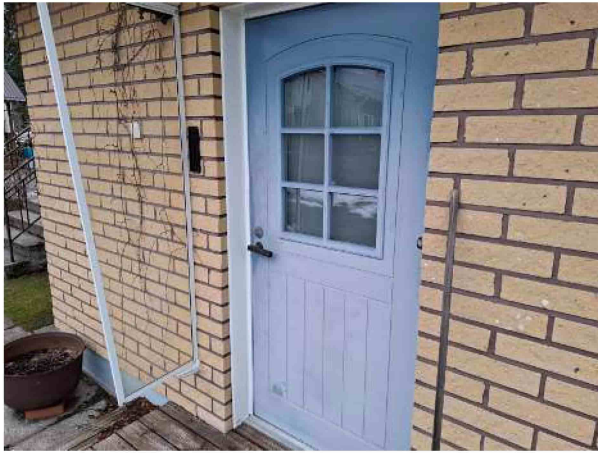
17. Ulko-ovi

18. Ulko-ovi

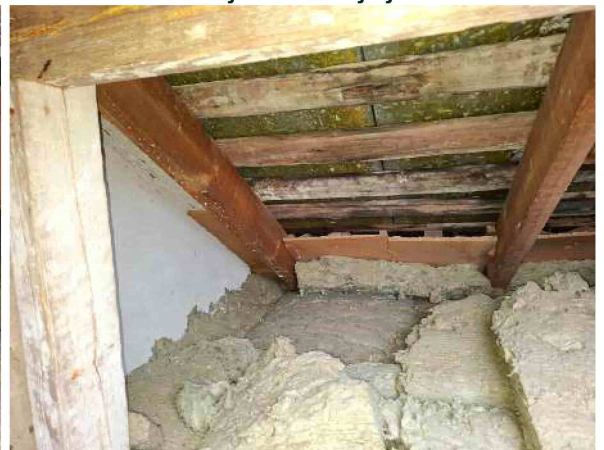
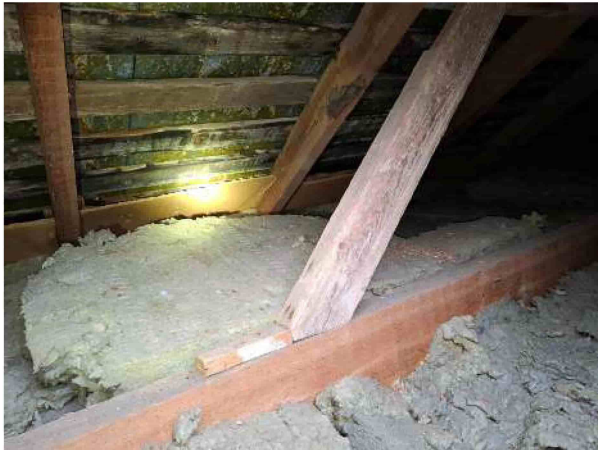
25. Yläpohjatila

26. Yläpohjatila

27. Yläpohjatila

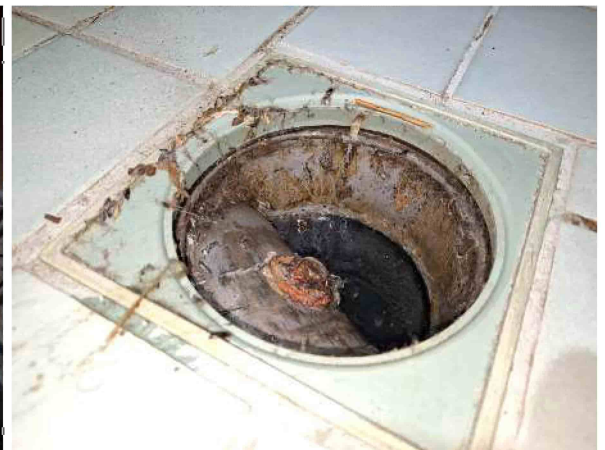
30. Saunan lattiakaivo

- Saunan lattiakaivossa ei havaittu puutteita tai vaurioita.

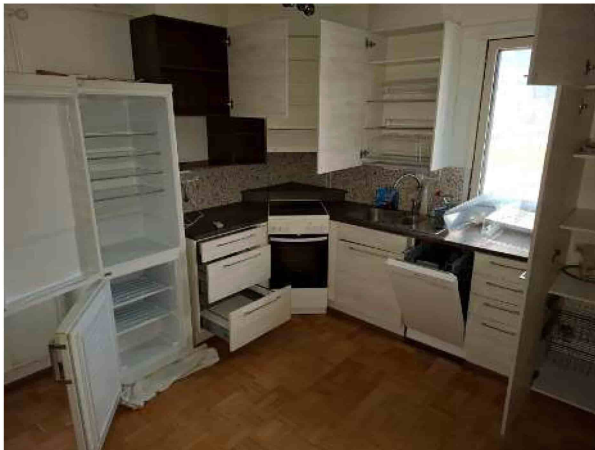
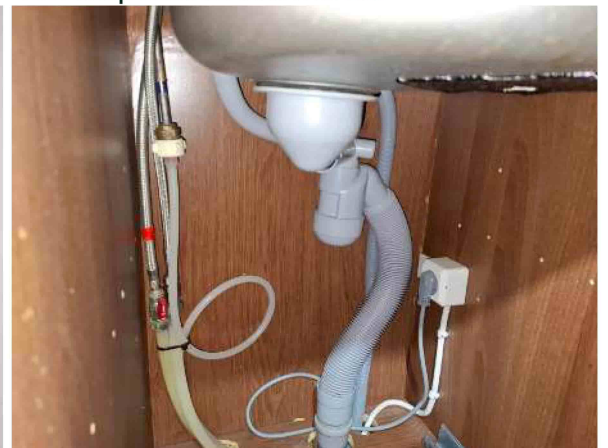
- Tiloissa ei havaittu huomautettavaa.

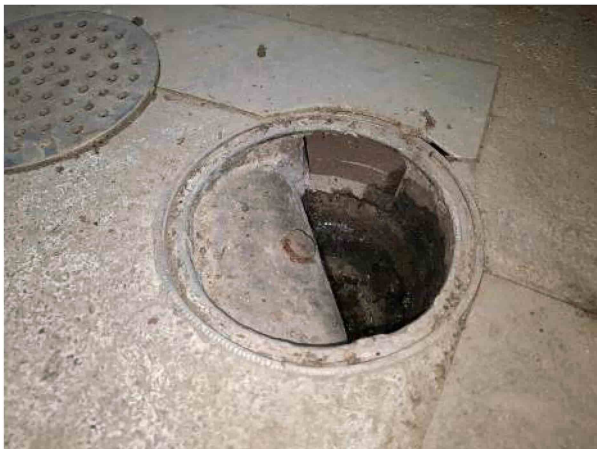
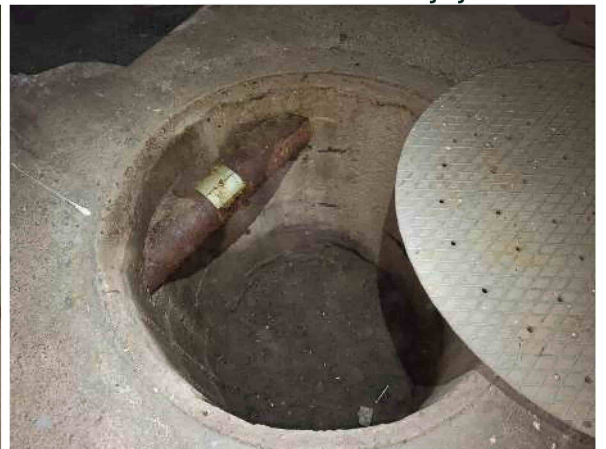
47. Autotallin lattiakaivo

48. Autotallin lattiakaivo

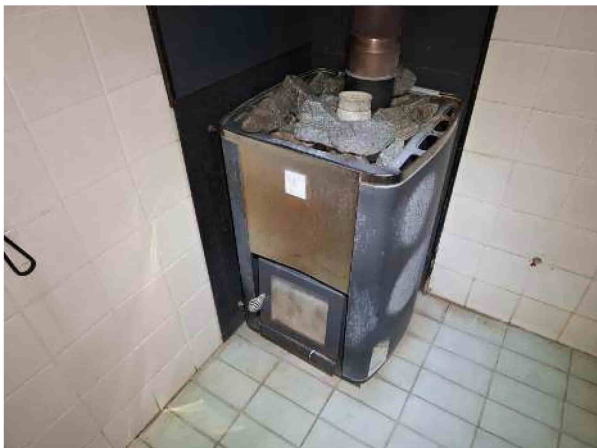
49. Kiuas

- Takassa ei havaittu huomautettavaa.
- Kiukaan tulipesän takalevyssä havaittiin halkeama.

Suositellaan kiukaan tulipesän halkeaman korjaamista.

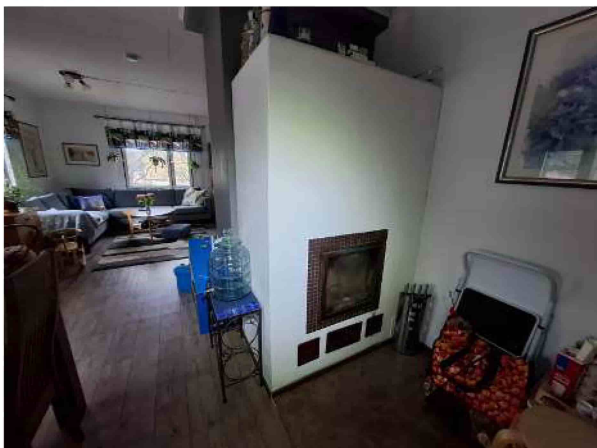
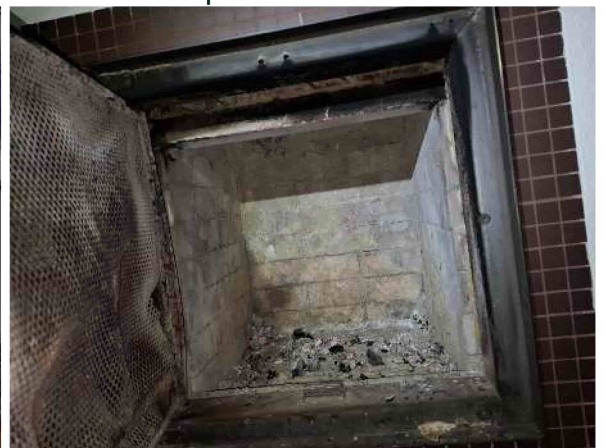
51. Tulisija

52. Takan tulipesä

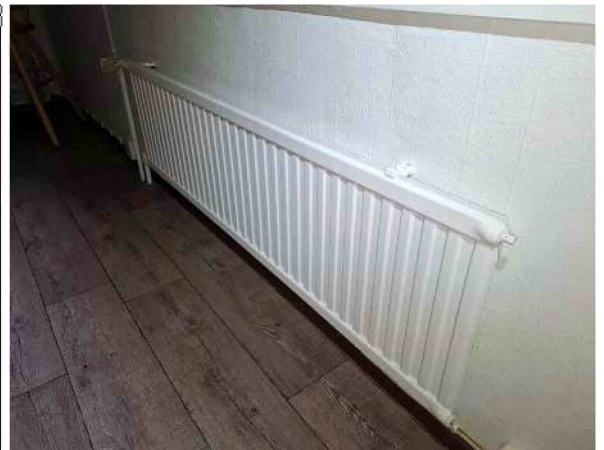
- Lämmityskattila on asennettu saadun tiedon mukaan vuonna 2007 ja sijaitsee pannuhuoneessa. Ei havaittu huomautettavaa.
- Lämmitysjärjestelmän näkyvillä osilla (patterit sekä niille tulevat putket) ei havaittu vuotoja tai vaurioita.
- Öljysäiliötä ei ole saadun tiedon mukaan tarkastettu. *Maanalaiset öljysäiliöt tulee tarkastaa ensimmäisen kerran 10 vuoden kuluttua käyttöönotosta ja sen jälkeen tarkastuksessa annetun kuntoluokan mukaan, metallisäiliöt kuitenkin vähintään 5 vuoden välein ja muut kuin metallisäiliöt vähintään 10 vuoden välein. Nämä ovat suosituksia (KTM päätös N:o 344 / 10 §), mutta määräyksiä jos kohde sijaitsee tärkeällä pohjavesialueella.*

58. Lämpöpatteri

59. Lämpöpatterin termostaatti

60. Rakennuksessa on kaksi ilmalämpöpumppua

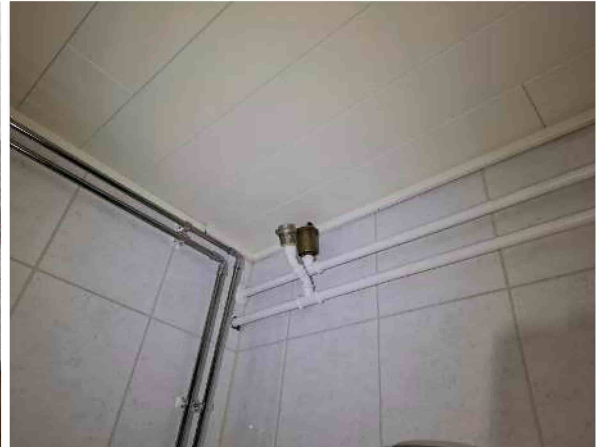
62. Käyttövesijohdot

- Vesiputkia on uusittu eri aikakausilla, ja paikoitellen rakennuksessa on havaittavissa vielä vanhempia kuparisia putkia. Kupariset vesijohdot lähestyvät teknisen käyttöikänsä ylittämistä ja niiden mahdolliseen uusimistarpeeseen tulee varautua. Kuparisten vesijohtojen tekninen käyttöikä on normaalirasituksessa, riippuen asennusvuodesta ja -tavasta, 40–50 vuotta (RT 103766, Kiinteistön keskimääräiset tekniset käyttöiät ja kunnossapitojaksot, talotekniikka, 2025).
- Valurautaiset viemärit ovat ylittäneet teknisen käyttöikänsä ja niiden uusimistarpeeseen tulee varautua. Valurautaisten viemäriputkien tekninen käyttöikä on normaalirasituksessa riippuen liitoksien tyypistä 40 – 50 vuotta (RT 103766, Kiinteistön keskimääräiset tekniset käyttöiät ja kunnossapitojaksot, talotekniikka, 2025).

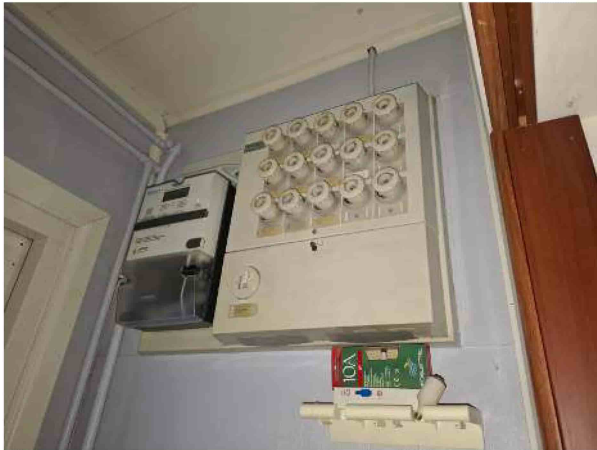
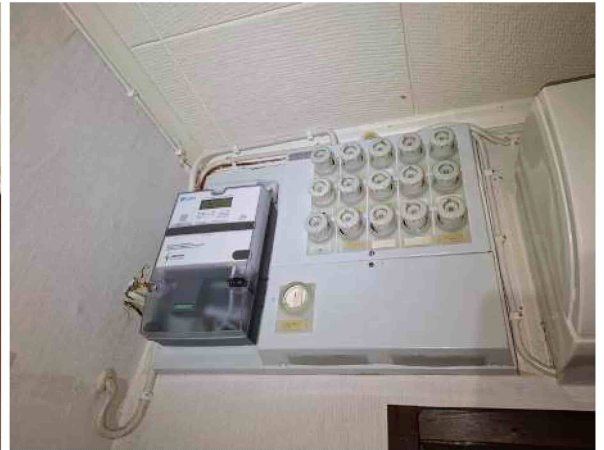
- Silmämääräisesti tarkasteltuna ei havaittu vaurioita tai puutteita sähköjärjestelmässä.

- Sähköjärjestelmää on osittain uusittu eri aikakausilla. Sähköjärjestelmän uusimmat/vanhimmat osat ovat ylittäneet teknisen käyttöikänsä ja niiden uusimistarpeeseen tulee varautua. *Sähköjärjestelmän osien tekninen käyttöikä on pääosin noin 30–50 vuotta. (ST 97.00, Sähkö- ja tietojärjestelmien kuntotutkimus, 2024).*

63. Sähkökaappia

64. Sähkökaappia

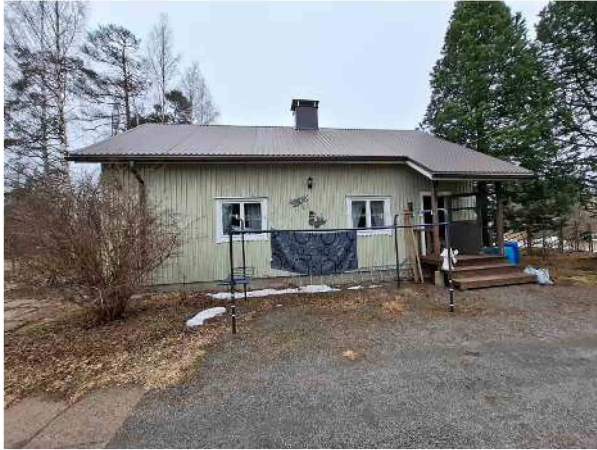
67. Ulkorakennus

- Ulkorakennuksen ulkoverhouksen maalipinnassa havaittiin hilseilyä ja kulumaa.  
Suositellaan ulkoverhouksen huoltokäsittelyä.
- Ulkorakennuksen yläpohjatilassa ei havaittu huomautettavaa. Sisätilat olivat tarkastushetkellä remontin alla, ja niiden kuntoon ei oteta kantaa tässä raportissa.
