# KONDITIONSGRANSKNING VID FASTIGHETSAFFÄR

Mellangårdsvägen 10, 22100 Mariehamn

2025-09-15

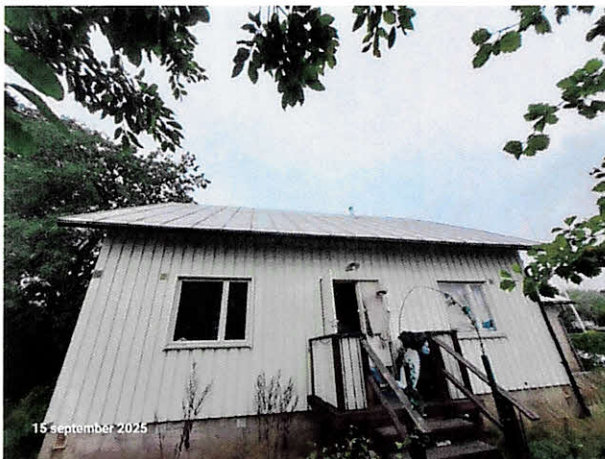
Överblicksbild vattentak från öster.

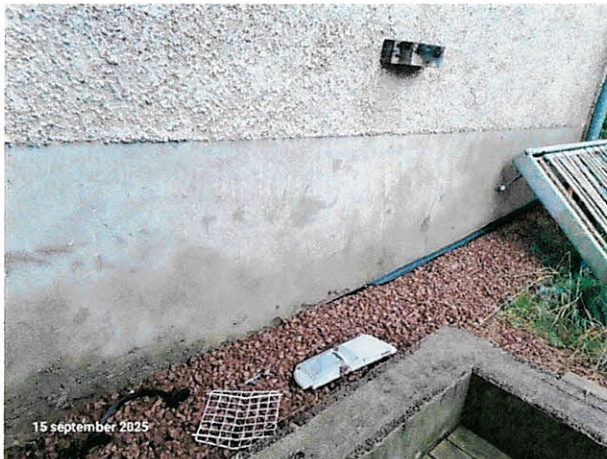
Överblicksbild sockel.

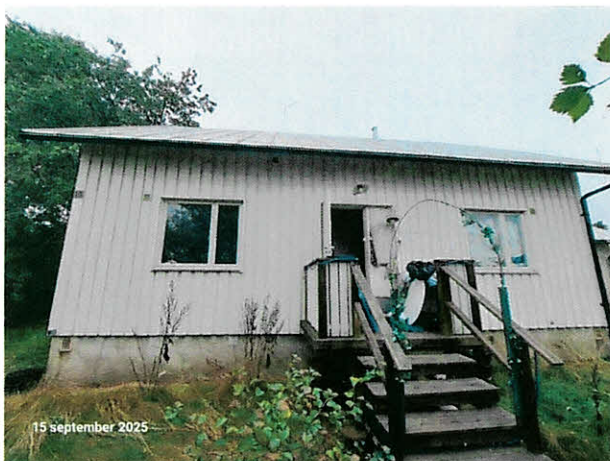
Sprickor observerades i den rappade fasaden.

Fasaden har reparerats ställvis.

Överblicksbild fasad mot öster.

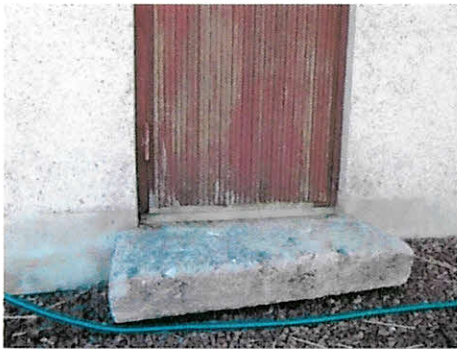
- De äldre dörrarna har eftersatt underhåll. Färgen släpper. Rötskador förekommer.

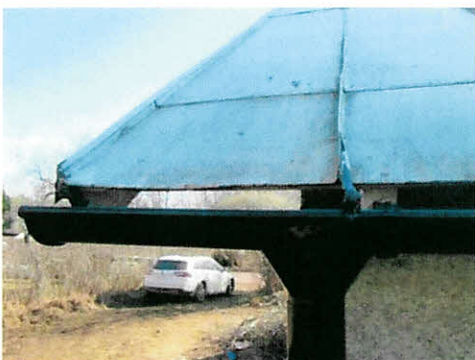
- Infästningarna till hängrännorna lossar.
- Till del är rännorna monterade mycket nära fasadpanelen.
