Kuntotarkastus

Heikinkyläntie 533
07850 Heikinkylä

Tarkastuspäivä
23/04/2025

1. Yhteenveto

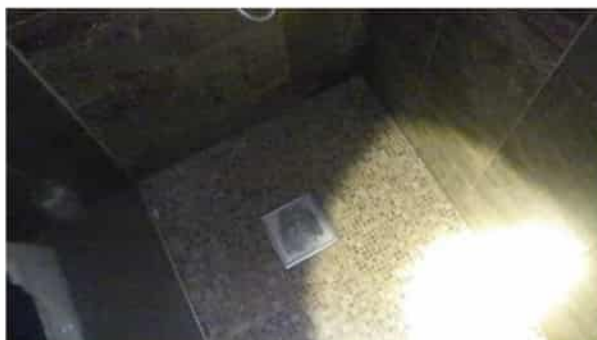
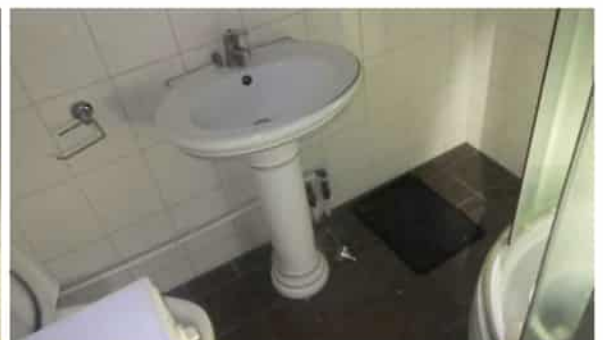
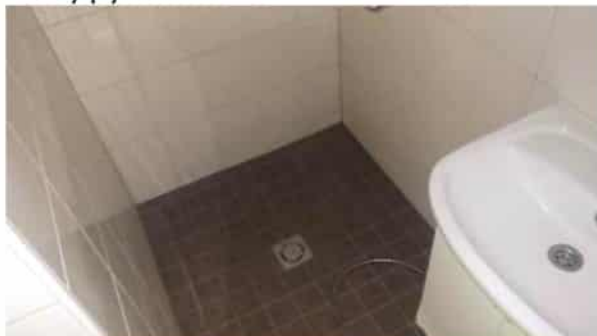
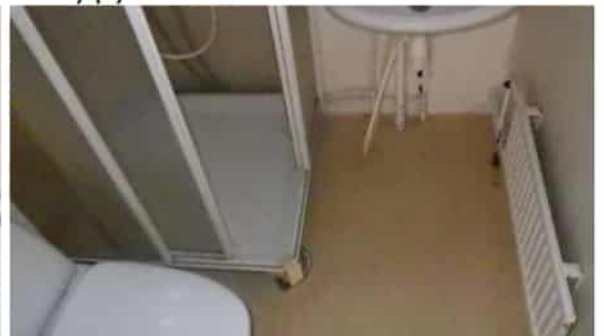
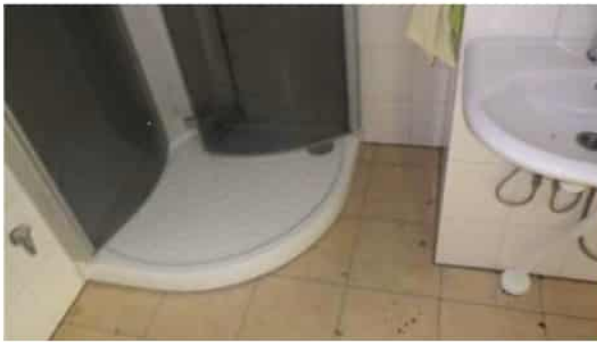
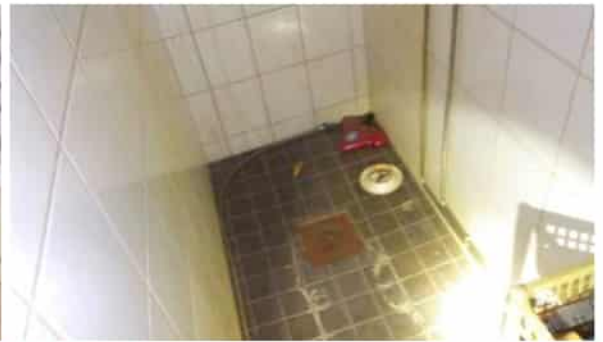
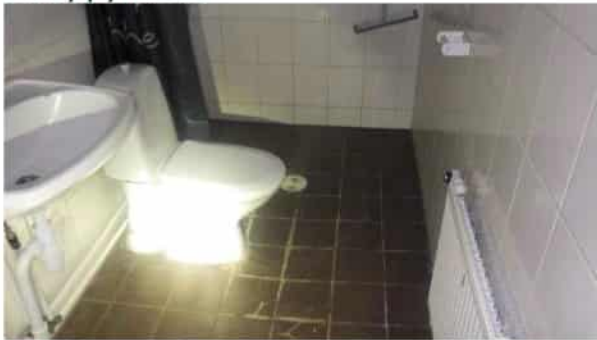
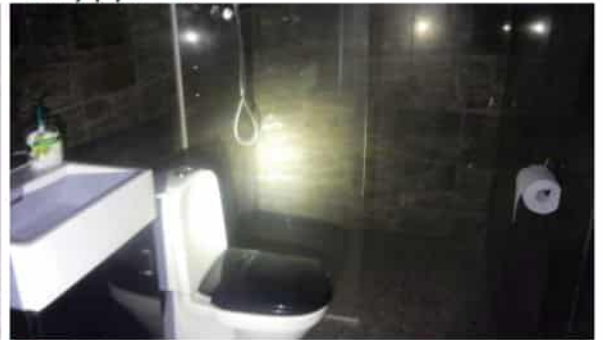
- Rakennuksessa on useita märkätiloja. Asunnoissa on erilliset kylpyhuoneet ja yläkerrassa yhteiskäytössä olevat saunatilat.
- Märkätiloja on silmämääräisen arvion perusteella eri aikakausilta; osa on uudempia ja osa vanhempia. Osassa tiloja on jo päällisin puolin havaittavissa vaurioita, joiden perusteella tilat vaativat peruskorjausta. Tilojen vedeneristyksistä ei ole tietoa. Lattiakaivojen asennuksissa on yleisesti puutteita. Osa tiloista on ikänsä puolesta teknisen käyttöään lopussa.
- Mikäli yksittäisten märkätilojen säilyttämistä harkitaan, tulee tilat tarkastaa ja tutkia tällöin tarkemmin. Vedeneristysten olemassaolo ja taustarakenteiden kunto tulee selvittää. Kosteudet rakenteiden sisällä tulee tarkemmin tutkia.
- Huonokuntoisimmat ja näkyvästi vaurioituneet märkätilat on suositeltavaa peruskorjata. Remontin yhteydessä tulee taustarakenteiden kunto ja kosteustilanne tarkastaa.

33. Kylpyhuone

34. Kylpyhuone

35. Kylpyhuone

36. Kylpyhuone

37. Kylpyhuone

38. Kylpyhuone

39. Kylpyhuone

40. Kylpyhuone

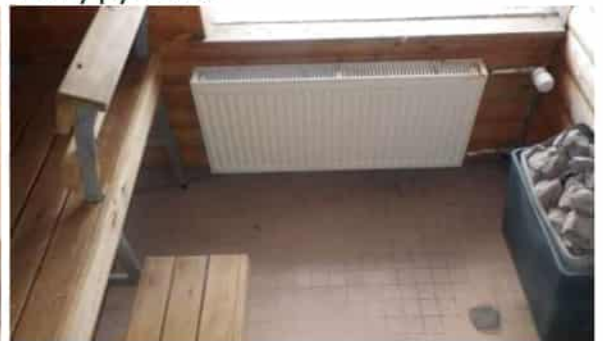
42. Sauna

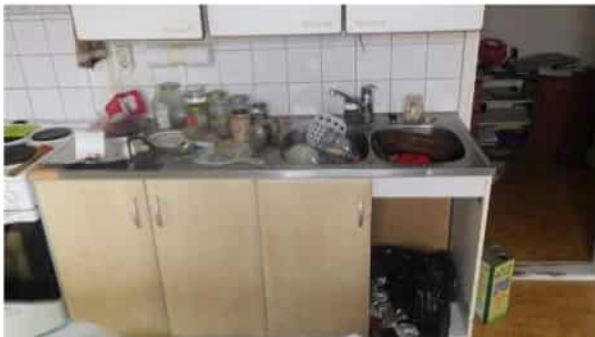
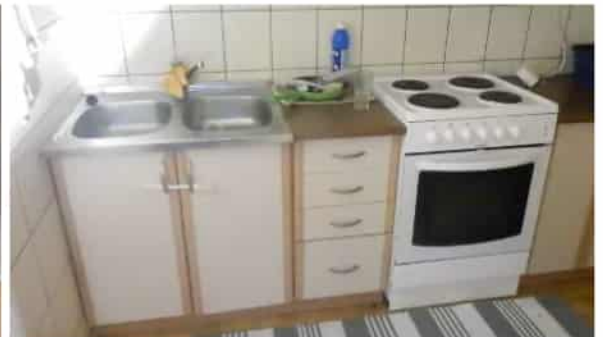
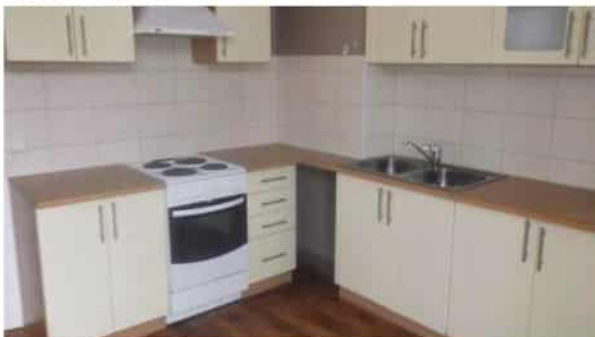
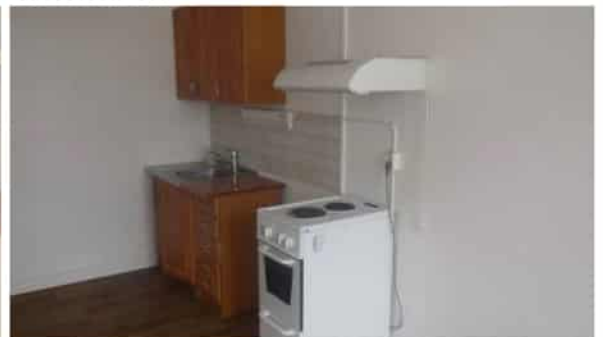
- Keittiöissä ei pääosin havaittu normaalista ikääntymisestä poikkeavaa vaurioitumista tai kulumaa.

46. Keittiöitä

47. Keittiöitä

48. Keittiöitä

49. Keittiöitä

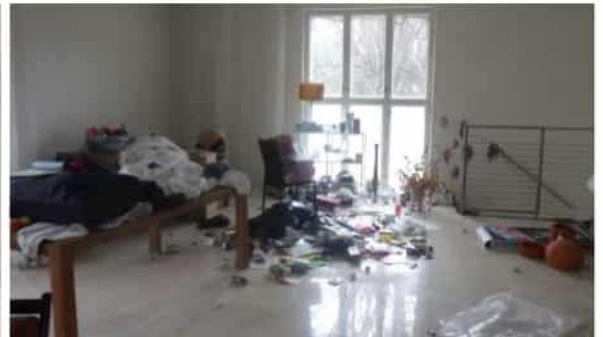
- Sisätiloissa on jälkiä ainakin hiiristä, rostita ja linnuista.

50. Sisätiloja

51. Sisätiloja

Suosittelaa tuhoeläinten torjuntaa.

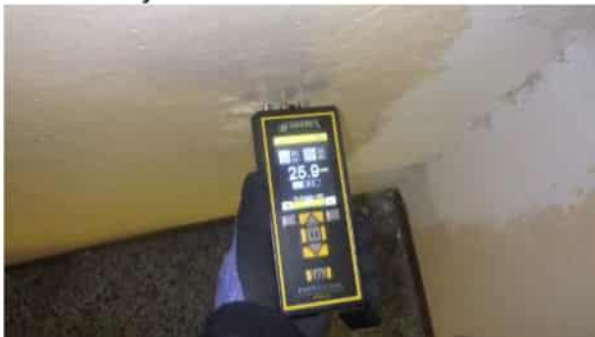
- Sisätiloissa on molemmissa kerroksissa runsaasti kosteuden aiheuttamia jälkiä. Rakenteissa on maakosteutta, putkivuotojen ja kattovuotojen aiheuttamaa kosteutta. Kosteutta on mittareilla havaittavissa molemmissa kerroksissa, mutta enemmän alakerrassa. Rakenteissa on kosteusvaurioita. Sisätiloissa on voimakas mikrobiperäinen haju. Sisätilat ovat laajoilta alueilta korjauksen / kuivatuksen tarpeessa kosteusvaurioiden takia.

52. Kohonnutta kosteutta sisäpinnoissa

Suosittelaa tarkempien rakennekosteusmittausten tekemistä ja kosteuden levinneisyyden kartoittamista. Rakenteita tulee tarvittavilta osin koneellisesti kuivattaa. Kosteuden vaurioittamat materiaalit tulee yleisesti poistaa ja korvata uusilla. Korjaustyöt on suositeltavaa toteuttaa erillisen suunnitelman mukaan. Ks. myös LVIS-järjestelmät ja niiden toimintakuntoon saattaminen.

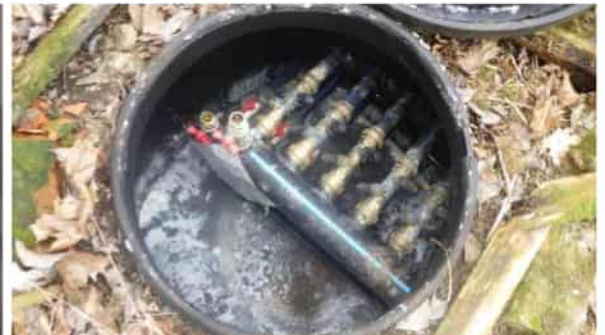
62. Maapiirin putket

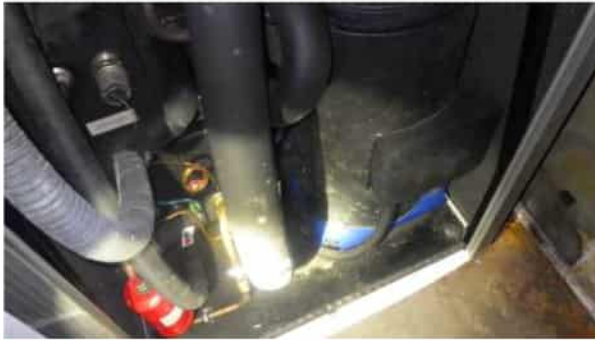
63. Maalämpöpumppu

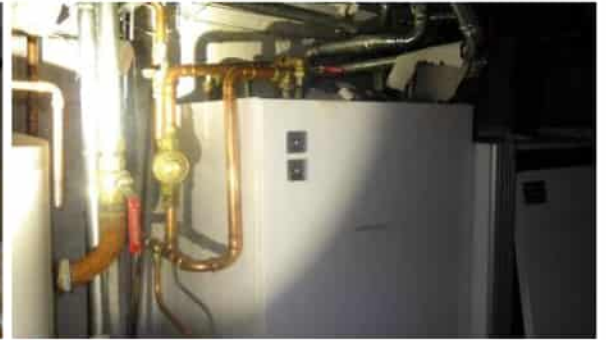
64. Vesivaraaja

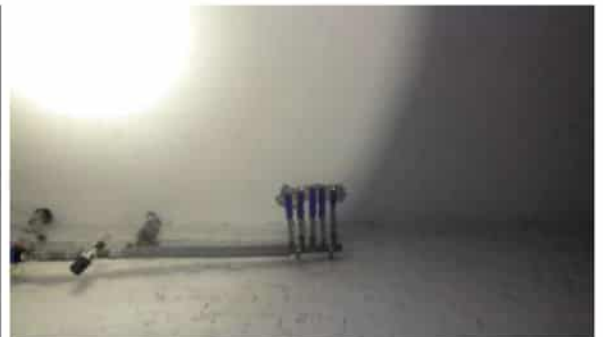
69. Uudehkoja vesiputkia

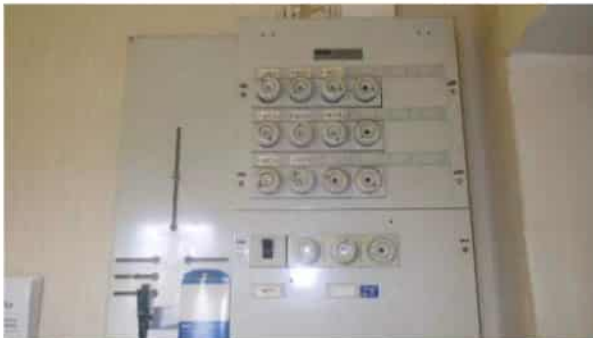
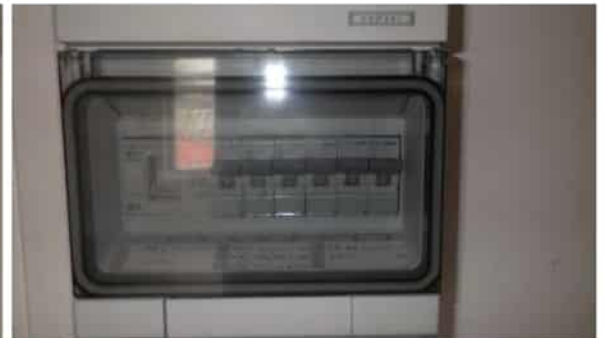
- Sähköjärjestelmän vanhimmat osat ovat ylittäneet teknisen käyttöikänsä ja niiden uusimistarpeeseen tulee varautua. *Sähköjärjestelmän osien tekninen käyttöikä on pääosin noin 30-50 vuotta. (ST 97.00, Sähkö- ja tietojärjestelmien kuntotutkimus, 2005).*

70. Ryhmäkeskus

71. Ryhmäkeskus
